# มาตรการป้องกันและแก้ไขผลกระทบสิ่งแวดล้อม และมาตรการติดตามตรวจสอบผลกระทบสิ่งแวดล้อม

ที่โครงการทำเหมืองแร่ชนิดแร่ฟลูออไรต์

คำขอประทานบัตรที่ 21/2559 ร่วมแผนผังโครงการทำเหมืองเดียวกันกับ

ของ บริษัท เหมืองแร่พนมทวน จำกัด

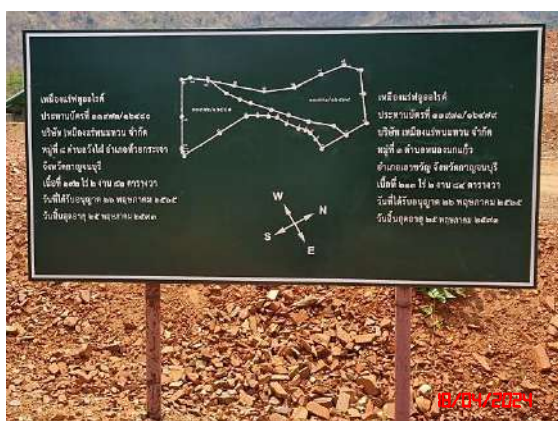
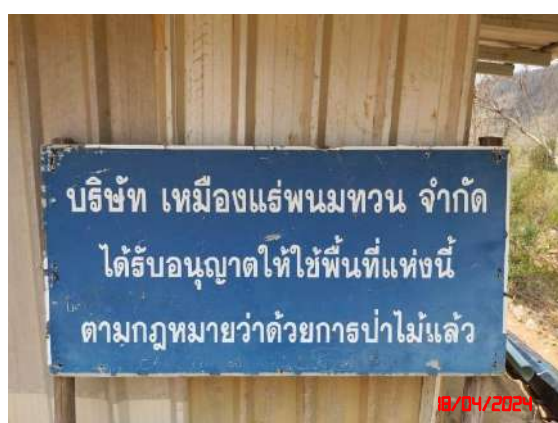
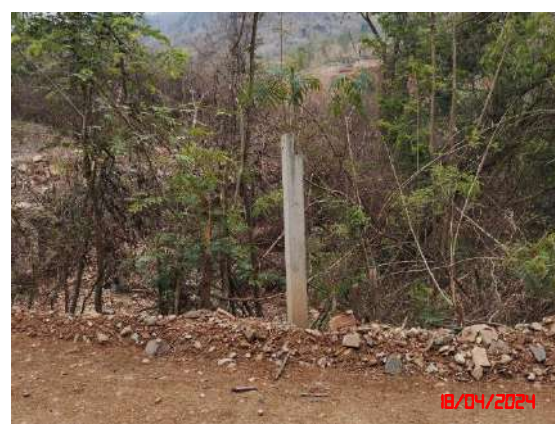
รูปที่ 3 พื้นที่เว้นการทำเหมืองและแนวต้นไม้บริเวณคันทำนบและโดยรอบโครงการ

หลักหมุดขอบเขตโครงการ

แนวต้นไม้บริเวณพื้นที่เว้นการทำเหมือง

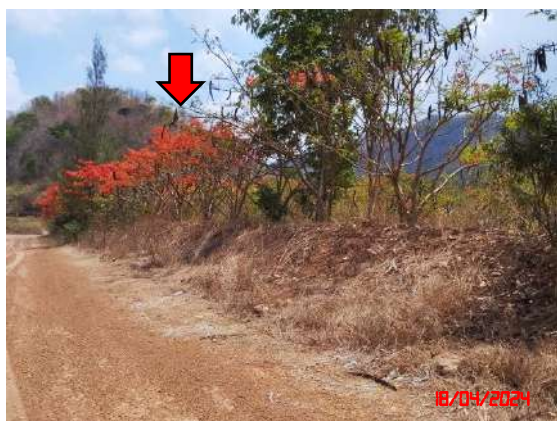
แนวต้นไม้บริเวณคันทำนบ

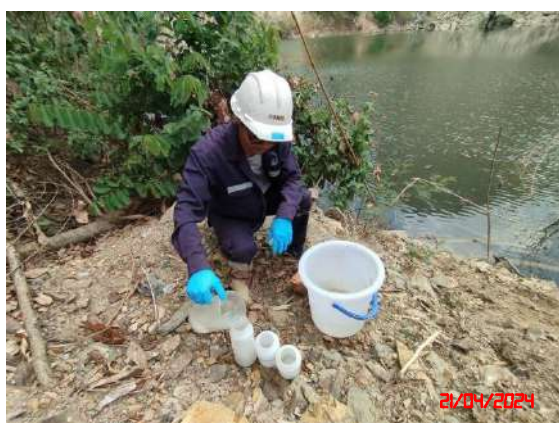
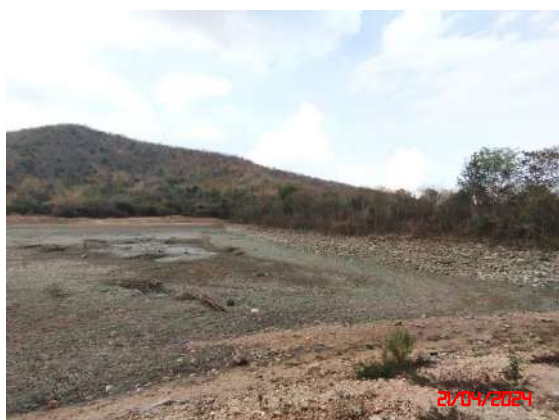
## รูปที่ 21 การเก็บตัวอย่างน้ำ เมื่อวันที่ 21 เมษายน 2567

บ่อรับน้ำในบ่อเหมือง (sump)

อ่างเก็บน้ำห้วยอ่างหิน

อ่างเก็บน้ำบ่อทอง
