บทที่ 3

ผลการติดตามตรวจสอบคุณภาพสิ่งแวดล้อม

การติดตามตรวจสอบคุณภาพสิ่งแวดล้อม ของ โครงการ The Excel Ladprao-Sutthisan (ดี เอ็กเซล ลาดพร้าว-สุทธิสาร) (ระยะดำเนินการ) นิติบุคคลอาคารชุด ดี เอ็กเซล ลาดพร้าว-สุทธิสาร ดำเนินการจัดจ้าง บริษัท เอ็นไวแล็บ จำกัด โดยทำการตรวจวัดคุณภาพน้ำ บริเวณพื้นที่โครงการ ระหว่างเดือนมกราคม - มิถุนายน พ.ศ.2567

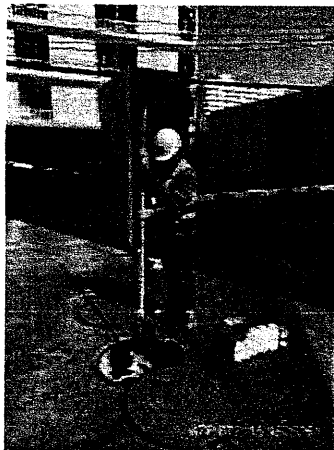
รูปที่ 3-1 (ต่อ) จุดตรวจวัดคุณภาพน้ำทิ้ง (Wastewater Quality) ของโครงการ
The Excel Ladprao-Sutthisan (ดี เอ็กเซล ลาดพร้าว-สุทธิสาร)
ระหว่างเดือนมกราคม – มิถุนายน พ.ศ.2567

คุณภาพน้ำก่อนระบายออกสู่ภายนอกโครงการ - บ่อตรวจคุณภาพน้ำทิ้ง

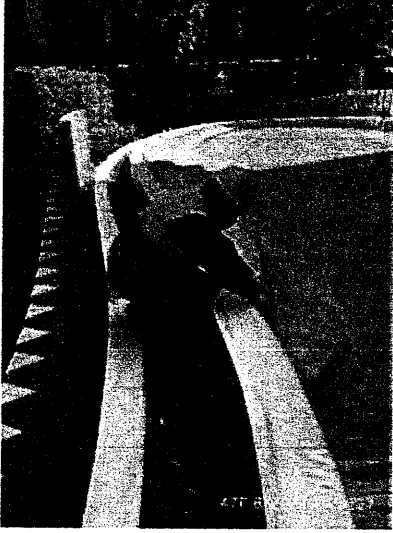
<p>สรว่ายน้ำบริเวณส่วนต้น</p>	<p>สรว่ายน้ำบริเวณส่วนลึก</p>
<p>รูปที่ 3-2 จุดตรวจวัดคุณภาพน้ำสรว่ายน้ำ ของโครงการ The Excel Ladprao-Sutthisan (ดี เอ็กเซล ลาดพร้าว-สุทธิสาร) ระหว่างเดือนมกราคม – มิถุนายน พ.ศ.2567</p>
