บทที่ 1

บทนำ

1.1 ความเป็นมาของการจัดทำรายงาน

1.2 รายละเอียดของโครงการโดยสังเขป

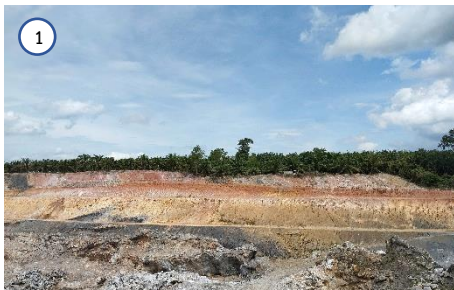
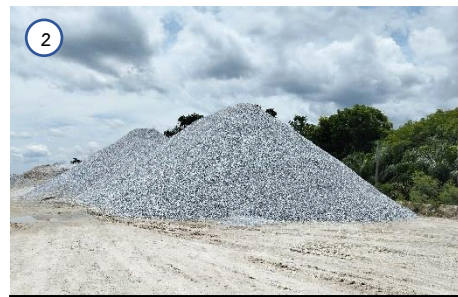
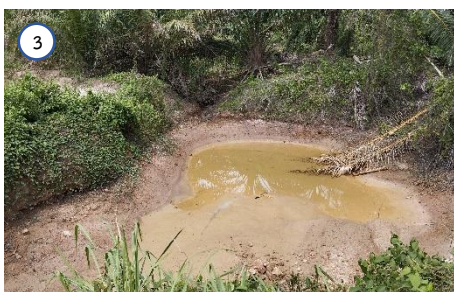
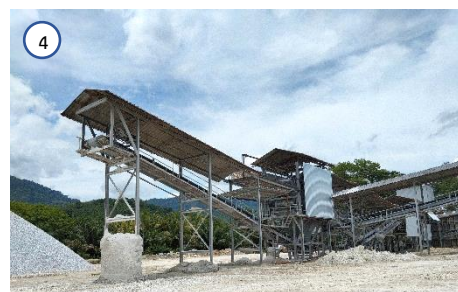
รูปที่ 1-2 แสดงลักษณะภูมิประเทศบริเวณพื้นที่โครงการ

ลักษณะภูมิประเทศของโครงการมีสภาพเป็นพื้นที่ราบ อยู่สูงจากระดับน้ำทะเลปานกลางประมาณ 20 เมตร ในปัจจุบันพื้นที่ผ่านการทำเหมืองเนื้อที่ประมาณ 48 ไร่ อยู่ทางด้านทิศเหนือของพื้นที่โครงการ มีลักษณะภูมิประเทศเป็นบ่อเหมืองลึกจากพื้นที่ราบ และพื้นที่ที่กำลังเปิดการทำเหมืองตามเงื่อนไขเปลี่ยนแปลงแผนผังการทำเหมืองที่อยู่ด้านทิศใต้ของพื้นที่โครงการ นอกจากนี้เป็นพื้นที่เก็บกองแร่ลานกองดิน บ่อตกตะกอน และโรงแต่งแร่ แสดงดังรูปที่ 1-2

ลักษณะน้ำเหมืองปัจจุบัน

พื้นที่เก็บกองแร่

บ่อดักตะกอน

โรงแต่งแร่ของโครงการ
