บทที่ 2

ผลการปฏิบัติตามมาตรการป้องกันและแก้ไขผลกระทบสิ่งแวดล้อม และมาตรการติดตามตรวจสอบผลกระทบสิ่งแวดล้อม

ตารางที่ 2-1 ผลการตรวจสอบการปฏิบัติตามมาตรการและเงื่อนไขด้านสิ่งแวดล้อม
โครงการเหมืองแร่หินอุตสาหกรรมชนิดหินแอนดีไซต์ เพื่ออุตสาหกรรมก่อสร้าง
ของ บริษัท พุ่งคาฮาเบอร์ จำกัด (มหาชน) ประทานบัตรที่ 28676/15268
ที่ ตำบลท่าตูม อำเภอแก่งคอย จังหวัดสระบุรี

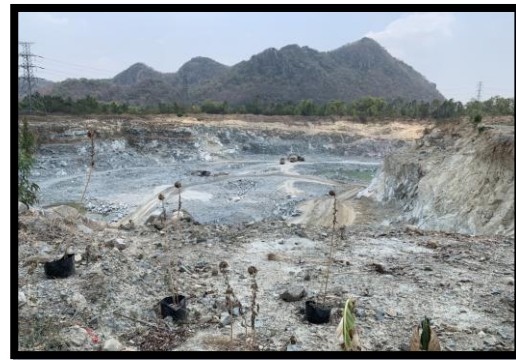
รูปที่ 2-16 บริเวณหน้าเหมือง

2.ให้เปิดการทำเหมืองเพื่อทำการผลิตแร่ตามแผนผังโครงการทำเหมือง โดยเปิดหน้าเหมืองในลักษณะขั้นบันได โดยแต่ละขั้นมีความสูงไม่เกิน 10 เมตร และกว้างไม่น้อยกว่า 10 เมตร พร้อมรักษาความลาดเอียงรวมของหน้าเหมือง (Overall Slope) ไม่เกิน 45 องศา เพื่อป้องกันการพังทลายของหน้าเหมือง	-ทำการผลิตแร่ตามแผนผังโครงการทำเหมือง โดยเปิดหน้าเหมืองในลักษณะขั้นบันได โดยแต่ละขั้นมีความสูงไม่เกิน 10 เมตร และกว้างไม่น้อยกว่า 10 เมตร พร้อมรักษาความลาดเอียงรวมของหน้าเหมือง (Overall Slope) ไม่เกิน 45 องศา (รูปที่ 2-16)

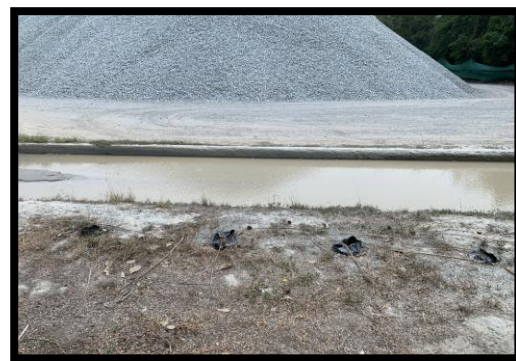
รูปที่ 2-20 ที่ล้างล้อรถขนส่งแร่

7. ในการขนส่งแร่ออกนอกพื้นที่โครงการ ให้ควบคุม น้ำหนักรถบรรทุกให้อยู่ในพิกัดที่ทางราชการกำหนด และ ควบคุมรถบรรทุกเร็วใช้ความเร็วไม่เกิน 30 กิโลเมตรต่อ ชั่วโมง ในเส้นทางขนส่งแร่ช่วงที่ผ่านชุมชน และจะต้อง ใช้ผ้าใบปิดคลุมกระเบาะบรรทุกให้มิดชิด เพื่อป้องกันการ ฟุ้งกระจายของฝุ่นละออง การปลิวกระเด็นของเศษหิน และป้องกันอุบัติเหตุ และฉีดพรมน้ำบนถนนลูกรัง ทั้ง ภายในและภายนอกโครงการตามความเหมาะสม	-โครงการมีการควบคุมน้ำหนักบรรทุกให้อยู่ในพิกัด ที่ทางราชการกำหนด และควบคุมรถบรรทุกเร็วใช้ ความเร็วไม่เกิน 30 กิโลเมตรต่อชั่วโมง ในเส้นทาง ขนส่งแร่ช่วงที่ผ่านชุมชน และใช้ผ้าใบปิดคลุม กระเบาะบรรทุกให้มิดชิด เพื่อป้องกันการฟุ้งกระจาย ของฝุ่นละออง การปลิวกระเด็นของเศษหินและ ป้องกันอุบัติเหตุ และฉีดพรมน้ำบนถนนลูกรัง ทั้ง ภายในและภายนอกโครงการ (รูปที่2-20,2-26,2- 28)

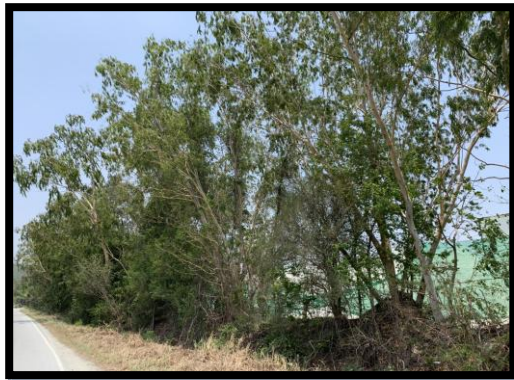
รูปที่ 2-23 แนวต้นไม้

มาตรการป้องกันและแก้ไข ผลกระทบสิ่งแวดล้อมที่กำหนด	รายละเอียดของการปฏิบัติ	เหตุผลที่ไม่ปฏิบัติ/ปฏิบัติไม่ครบ/ เปลี่ยนแปลงการปฏิบัติและ ข้อเสนอแนะ
1.ให้เว้นเขตไม่ทำเหมืองโดยรอบเขตพื้นที่ประทานบัตรในระยะไม่น้อยกว่า 5 เมตร โดยรอบพื้นที่ประทานบัตร และให้กันเขตพื้นที่ไม่ทำเหมืองในระยะ 50 เมตร จากถนนสาธารณะด้านทิศตะวันตกตามแนวท่อหลักที่ 6-7 พร้อมทั้งปลูกต้นไม้โตเร็วหรือไม้ท้องถิ่นเสริมให้เต็มพื้นที่เว้นไม่ทำเหมืองดังกล่าวให้หนาแน่นขึ้นรวมทั้งให้มีการบำรุงรักษาดูแลต้นไม้เหล่านั้น ให้มีการเจริญเติบโตที่ดี	-โครงการได้ทำการเว้นแนวเขตไม่เปิดการทำเหมืองในระยะ 50 เมตรทั้งสองข้างตลอดแนวถนนสาธารณะที่อยู่ในเขตประทานบัตรและดูแลรักษาสภาพต้นไม้ที่มีอยู่ตามธรรมชาติให้อยู่สภาพเดิม (รูปที่ 2-23)

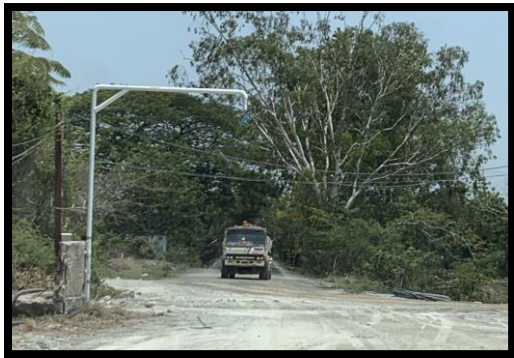
รูปที่ 2-25 รถขนส่งน้ำ

3.ให้ออกแบบการใช้ปริมาณวัตถุระเบิดตามแผนผังการทำเหมือง โดยใช้ปริมาณวัตถุระเบิดไม่เกิน 150 กิโลกรัม/จังหวะถ่วง และทำการระเบิดวันละ 1 ครั้ง ระหว่างเวลา 16.00-17.00 น. และหลีกเลี่ยงการระเบิดย่อย โดยให้ใช้เครื่องเจาะกระแทกย่อยแร่แทนและให้เปิดสัญญาณเตือนให้ได้ยินในรัศมีไม่น้อยกว่า 500 เมตร ก่อนทำการระเบิด และเมื่อเสร็จสิ้นการระเบิดทุกครั้ง พร้อมทั้งมีป้ายเตือนเขตการใช้วัตถุระเบิด ที่สามารถมองเห็นได้ชัดเจน	-โครงการใช้ปริมาณวัตถุระเบิดไม่เกิน 150 กิโลกรัม/จังหวะถ่วง และทำการระเบิดวันละ 1 ครั้ง ระหว่างเวลา 16.00-17.00 น. ก่อนการระเบิดทุกครั้งได้จัดเจ้าหน้าที่ตรวจสอบพื้นที่โดยรอบในรัศมี 100 เมตร จากจุดระเบิด และให้สัญญาณเตือนให้ได้ยินในรัศมีไม่น้อยกว่า 500 เมตร และไม่มีการทำเหมืองหรือมีการระเบิดแร่ในเวลา กลางคืน และควบคุมวิธีการใช้และเก็บรักษาวัตถุระเบิดให้เป็นไปตามที่กำหนด ไว้ในแผนผังโครงการทำเหมืองและตามระเบียบที่ราชการกำหนด (รูปที่2-25)

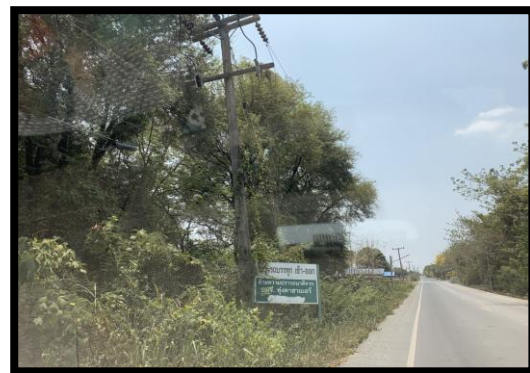
รูปที่ 2-28 ป้ายเตือนรถบรรทุกเข้า-ออก

8.ให้จัดทำสัญญาณหรือป้ายเตือน “ระวัง-มี รถบรรทุกเข้า-ออก”และป้ายชะลอความเร็วติดไว้ ริมถนนสายพุด-พระพุทธรักษา ช่วงก่อนที่จะ ถึงบริเวณทางแยกเข้าโครงการระยะห่างประมาณ 300 เมตร ทั้งสองด้าน เพื่อป้องกันและลดอุบัติเหตุ ที่อาจจะเกิดแก่ราษฎรในชุมชนที่สัญจรไป-มา โดย ป้ายหรือสัญญาณเตือนภัยจะต้องมองเห็นอย่าง ชัดเจน	-โครงการจัดทำป้ายเตือน “ระวัง-มี รถบรรทุกเข้า-ออก”และป้ายชะลอ ความเร็วติดไว้ริมถนนสายพุด-พระพุท ธรักษา ช่วงก่อนที่จะถึงบริเวณทางแยก เข้าโครงการระยะห่างประมาณ 300 เมตร ทั้งสองด้าน (รูปที่2-28)

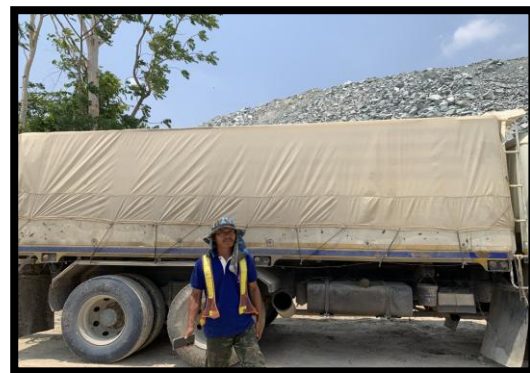
รูปที่ 2-36 พนักงานใส่ชุด safety

9.ให้จัดหาและกำชับให้พนักงานสวมใส่อุปกรณ์ ป้องกันภัยส่วนบุคคล เช่น หมวกนิรภัย ถุงมือ หน้ากากกันฝุ่น และปลั๊กอุดหู ฯลฯ ให้เหมาะสม กับสภาพของงาน พร้อมทั้งจัดให้มีการตรวจ สุขภาพของพนักงานทุกปี	-โครงการได้จัดหาและกำชับให้พนักงาน สวมใส่อุปกรณ์ป้องกันภัยส่วนบุคคล เช่น หน้ากากกันฝุ่น หมวกนิรภัย ปลั๊กอุดหู ฯลฯ พร้อมทั้งจัดให้มีการตรวจสุขภาพปี ละ 1 ครั้ง (รูปที่2-36)
