บทที่ 2

ผลการปฏิบัติตามมาตรการป้องกันและแก้ไขผลกระทบสิ่งแวดล้อม และมาตรการติดตามตรวจสอบผลกระทบสิ่งแวดล้อม

ตารางที่ 2-1 ผลการตรวจสอบการปฏิบัติตามมาตรการและเงื่อนไขด้านสิ่งแวดล้อม
ของ บริษัท ส.ศิลาเพชร จำกัด ประทานบัตรที่ 26557/16298
รวมแผนผังโครงการเดียวกันกับ ประทานบัตรที่ 26578/16510
ตำบลหนองชุมพลเหนือ อำเภอยาย้อย จังหวัดเพชรบุรี
(ประเภทเหมืองแร่ : แร่หินอุตสาหกรรมชนิดหินปูน เพื่ออุตสาหกรรมก่อสร้าง)

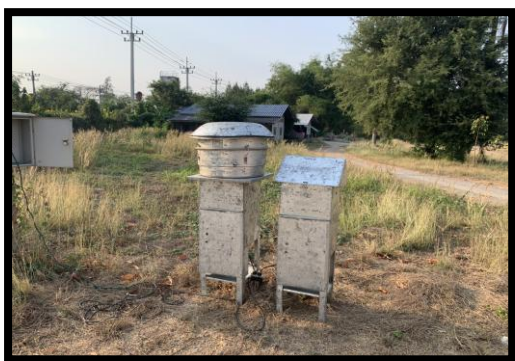
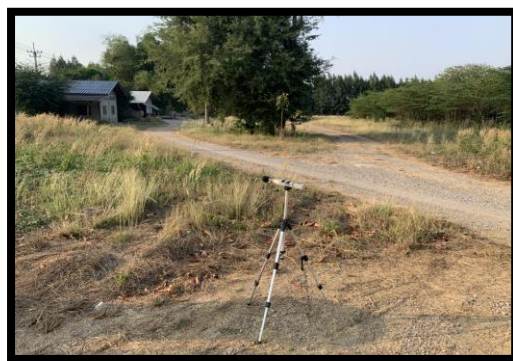
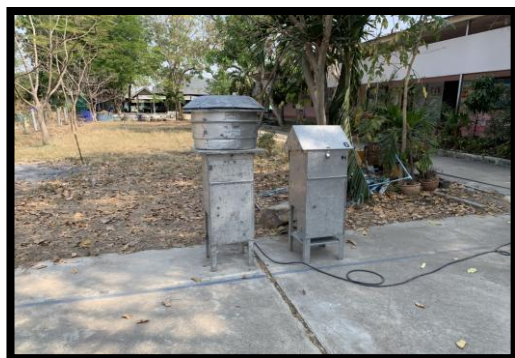
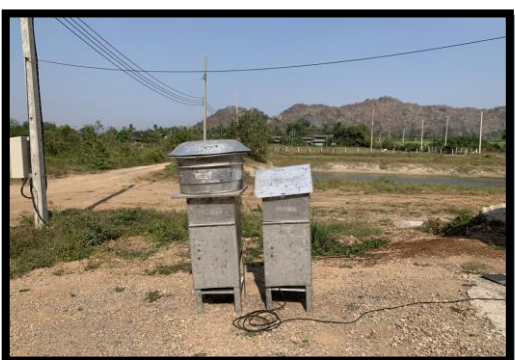
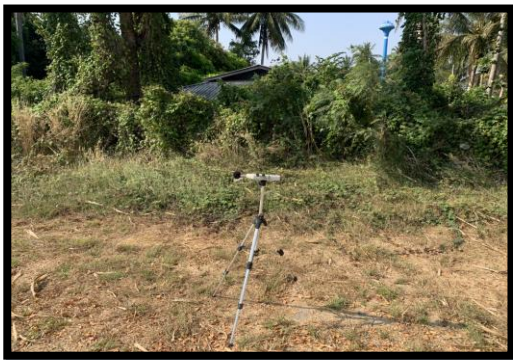
รูปที่ 2-2 การตรวจวัดคุณภาพอากาศ เสียง

บริเวณพื้นที่โครงการ

บริเวณบ้านอยู่ตะเภา

บริเวณโรงเรียนบ้านเนินรัก

บริเวณบ้านคีรีวงศ์

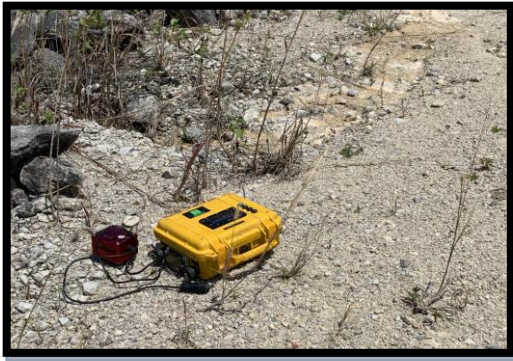
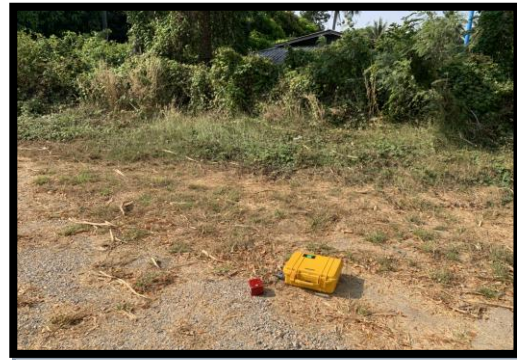
รูปที่ 2-3 การตรวจวัดความสั่นสะเทือน

บริเวณขอบประทานบัตร

บริเวณบ้านศิรีวงศ์

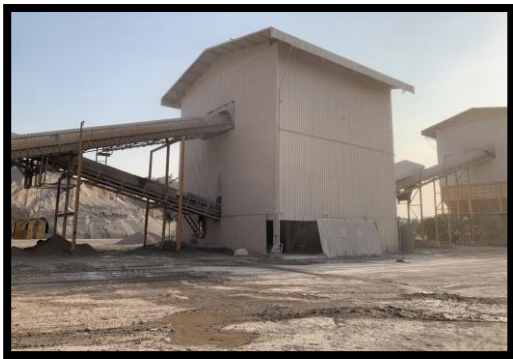
รูปที่ 2-10 โรงโม่ระบบปิด

1)ให้สร้างอาคารปิดคลุม 3 ด้าน และหลังคาสำหรับเครื่อง บดชุดแรก ยังรับหินใหญ่ (Hopper) และตะแกรงร่อนคัดเศษ หินดินทราย (Scalping Screen) พร้อมทั้งติดตั้งเครื่อง ฉีดสเปรย์น้ำบริเวณปากยังรับหินใหญ่	ปฏิบัติ อย่างเคร่งครัดสร้างอาคารปิดคลุม 3 ด้าน (รูป ที่ 2-9)

3) ระบบสายพานลำเลียง ต้องสร้างอุปกรณ์ปิดคลุมโดยตลอด พร้อมทั้งติดตั้งเครื่องฉีดสเปรย์น้ำบริเวณจุดต่างๆ ที่ก่อให้เกิดฝุ่น ละอองภายนอกอาคาร	ระบบสายพานลำเลียง ต้องสร้างอุปกรณ์ปิดคลุมโดย ตลอด พร้อมทั้งติดตั้งเครื่องฉีดสเปรย์น้ำบริเวณจุดต่างๆ (รูปที่ 2-9)

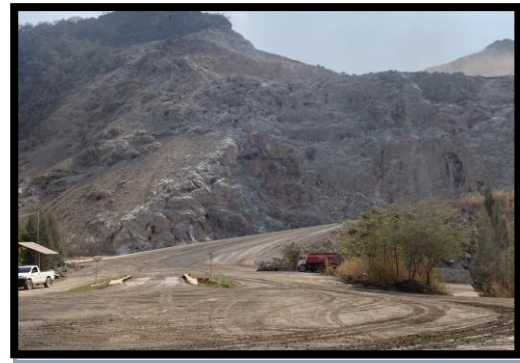
รูปที่ 2-15 คั่นดักหินทางทิศตะวันตก

3.สร้างคันดักหินบริเวณริมขอบแปลงทางด้านทิศตะวันตก โดยคันหินดังกล่าวกำหนดขนาดความกว้าง 10 เมตร สูง 5 เมตร เพื่อป้องกันหินจากการทิ้งขุดไม่ให้กระเด็นออกนอกเขตประทานบัตร	โดยสร้างคันดักหินบริเวณริมขอบแปลงทางด้านทิศตะวันตก เพื่อป้องกันหินจากการทิ้งขุดไม่ให้กระเด็นออกนอกเขตประทานบัตรแต่ปัจจุบันร่วมแผนผังแล้ว อาจไม่จำเป็นทำเหมืองแบบวิธีทิ้งหิน (รูปที่ 2-14)

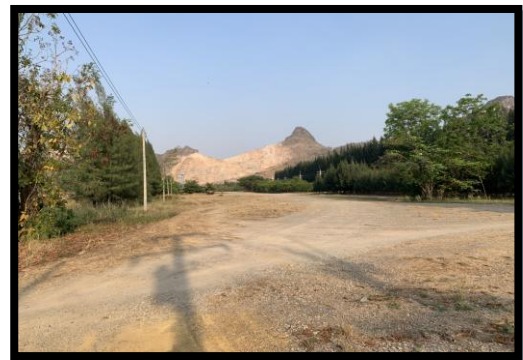
รูปที่ 2-25 หน้าเหมืองแบบขั้นบันได

มาตรการป้องกันและแก้ไข ผลกระทบสิ่งแวดล้อมที่กำหนด	ผลการปฏิบัติ/เหตุผลที่ไม่ปฏิบัติ	เหตุผลที่ไม่ปฏิบัติ/ปฏิบัติไม่ครบ/ เปลี่ยนแปลงการปฏิบัติและ ข้อเสนอแนะ
ระยะดำเนินการ 1. ทรัพยากรสิ่งแวดล้อมทางกายภาพ 1) สภาพภูมิประเทศ 1. ออกแบบหน้าเหมืองในลักษณะขั้นบันได (Benching Method) ความกว้างขั้นบันไดไม่น้อยกว่า 10 ม. ขั้นบันไดสูงชั้นละไม่เกิน 10 ม. ความลาดชันรวมของหน้าเหมืองไม่เกิน 45 องศา	ปฏิบัติอย่างเคร่งครัดออกแบบหน้าเหมืองในลักษณะขั้นบันได (Benching Method) ความกว้างขั้นบันไดไม่น้อยกว่า 10 ม. ขั้นบันไดสูงชั้นละไม่เกิน 10 ม. ความลาดชันรวมของหน้าเหมืองไม่เกิน 45 องศา (รูปที่ 2-24)

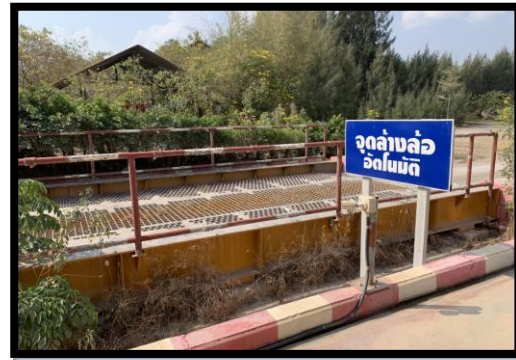
รูปที่ 2-39 ที่ล้างล้ออัตโนมัติ

8) ให้มีระบบลานล้างล้อรถยนต์ที่มีประสิทธิภาพและทำการล้างล้อรถบรรทุกหินก่อนออกนอกโรงโม่หิน	ปฏิบัติอย่างเคร่งครัดมีฉีดพรมน้ำบริเวณลานเก็บกองหินที่คัดขนาดแล้ว ตามเส้นทางลำเลียงขนส่งหิน ในขณะที่เครื่องจักรกลและยานพาหนะทำงานอยู่ (รูปที่ 2-38)
