บริษัท ปตท. จำกัด (มหาชน)

รายงานผลการปฏิบัติตามมาตรการป้องกันและแก้ไขผลกระทบสิ่งแวดล้อม
และมาตรการติดตามตรวจสอบผลกระทบสิ่งแวดล้อม (ระยะดำเนินการ)

โครงการก่อสร้างท่าเรือในพื้นที่รับผิดชอบของส่วนปฏิบัติการระบบท่อเขต 9
ปี 2567 (ระหว่างเดือนมกราคม - มิถุนายน)

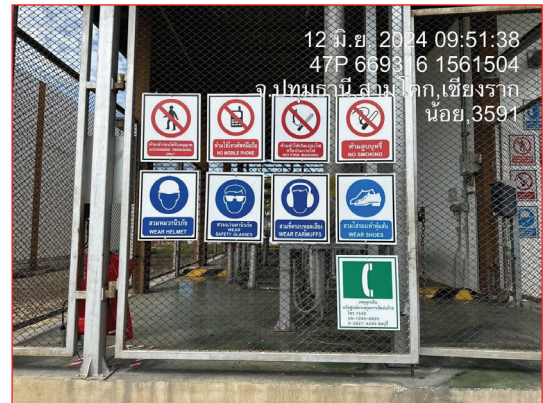
ป้ายเตือนต่างๆ

- จัดให้มีรั้วกันบริเวณสถานี MRS พร้อมทั้งติดป้ายเตือนอาทิ “ห้ามสูบบุหรี่/ก๊าซไวไฟ” ตามขอบเขตของรั้วกันบริเวณสถานี MRS	ตลอดแนวท่อส่งก๊าซฯ	- ปตท. ติดป้ายเตือน อาทิ ห้ามสูบบุหรี่ ห้ามก่อให้เกิดประกายไฟ ห้ามใช้โทรศัพท์มือถือ และสิ่งจำเป็นอื่นๆ หน้าประตูรั้วกันทางเข้าสถานีควบคุมความดันก๊าซ เพื่อเตือนพนักงานและผู้รับเหมาที่จะเข้าปฏิบัติงานภายในพื้นที่รับทราบ และจัดให้มีพนักงานตรวจสอบความปลอดภัย และป้ายเตือนเป็นประจำ ดังภาพที่ 3.2-2	ไม่มี

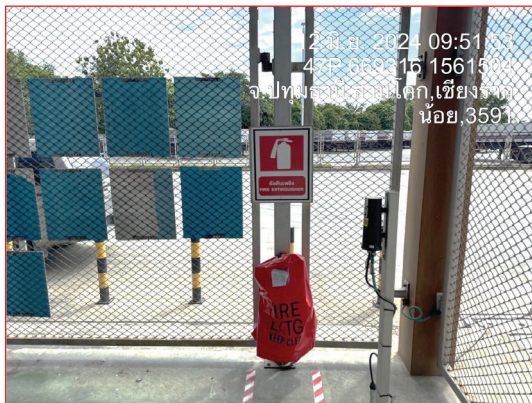
ถังดับเพลิง

3. ติดตั้งเครื่องดับเพลิงแบบเคมีผงอย่างพอเพียงที่สถานี MRS	ตลอดแนวท่อส่งก๊าซฯ	- ปตท. จัดให้มีเครื่องดับเพลิงแบบเคมีผงอย่างเพียงพอที่ สถานีควบคุมความดันและวัดปริมาณก๊าซทุกแห่งตาม กฎหมายกำหนด ดังอย่างดังภาพที่ 3.2-2	ไม่มี

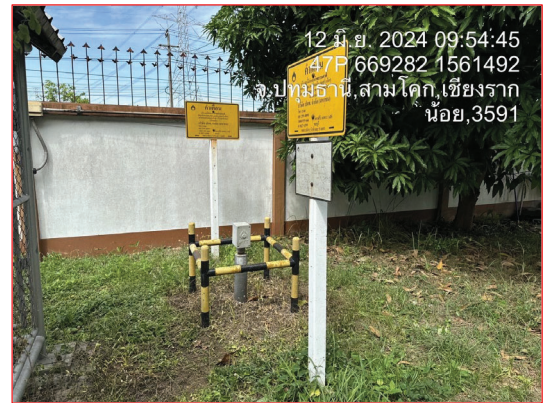
ป้ายเตือนตามแนวท่อส่งก๊าซฯ

5. ติดตั้งป้ายแสดงตำแหน่งแนวท่อก๊าซและดูแลรักษาให้เห็นข้อความและหมายเลขโทรศัพท์แจ้งเหตุอย่างชัดเจนและตลอดเวลา	ตลอดแนวท่อส่งก๊าซฯ	- ปตท. ได้นำมาตรฐาน ASME B31.8 มากำหนดแผนการบำรุงรักษาท่อส่งก๊าซธรรมชาติ ปี 2567 ดัง ภาคผนวก ณ-2 โดยกำหนดให้มีการตรวจสอบพื้นที่แนวท่อส่งก๊าซฯ และตรวจสอบความสมบูรณ์ของป้ายเตือนแนวท่อฯ เป็นประจำทุกสัปดาห์ ดัง ภาพที่ 3.2-2	ไม่มี

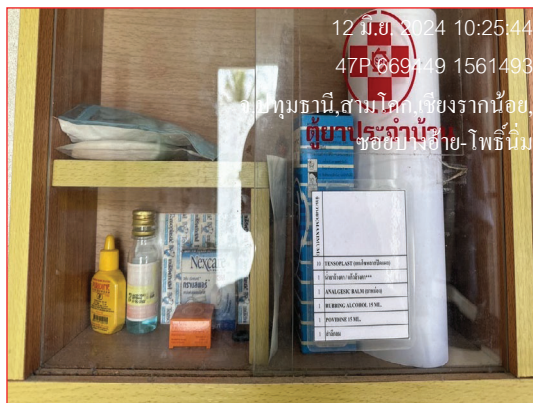
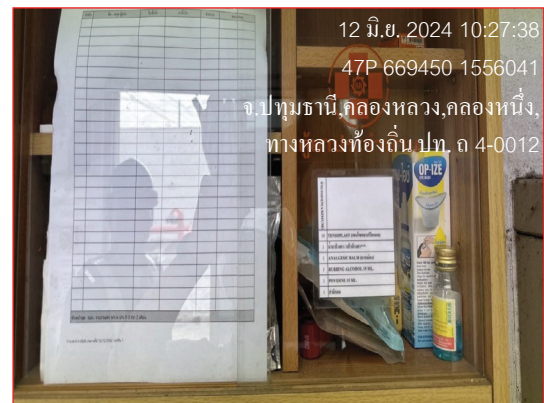
ภาพที่ 3.2-3 อุปกรณ์ปฐมพยาบาลเบื้องต้น ณ ศูนย์ปฏิบัติการระบบท่อเขต 9

อุปกรณ์ปฐมพยาบาล

4. จัดให้มีอุปกรณ์ปฐมพยาบาลเบื้องต้นประจำที่สถานีบริการก๊าซธรรมชาติหลักของบริษัท สากล เอนเนอยี จำกัด	ตลอดแนวท่อส่งก๊าซฯ	- ปตท. ดำเนินการตามมาตรการดังนี้ จัดให้มีอุปกรณ์ปฐมพยาบาล ได้แก่ ชุดปฐมพยาบาลเบื้องต้น ประจำห้องพยาบาล ดังภาพที่ 3.2-3	ไม่มี
	แจกคู่มือการระงับเหตุฉุกเฉินให้กับหน่วยงานดับเพลิงในพื้นที่ - แจกคู่มือระงับเหตุฉุกเฉินและการประสานงานกรณี	ตลอดแนวท่อส่งก๊าซฯ	- ปตท. มีการจัดกิจกรรมประชาสัมพันธ์ด้วยทีมมวลชนสัมพันธ์อย่างต่อเนื่อง โดยมีการจัดทำประชาสัมพันธ์ ดังภาคผนวก ค-2 มีป้ายบริเวณแนวท่อเพื่อเป็นการ	ไม่มี
