## ภาคผนวก ข

เอกสารประกอบมาตรการป้องกันและแก้ไขผลกระทบสิ่งแวดล้อม  
และมาตรการติดตามตรวจสอบสิ่งแวดล้อม

## บันทึกการศึกษาถังแยกน้ำมันคลังน้ำมันเชลล์บ้านคอน สุราษฎร์ธานี

จัดเตรียมสำหรับ: บริษัท เชลล์ แห่งประเทศไทย จำกัด  
จัดทำโดย: บริษัท ล็อกวูด กรีน (ประเทศไทย) จำกัด  
วันที่: 21 ธันวาคม พ.ศ. 2560  
แก้ไขครั้งที่ .. 0

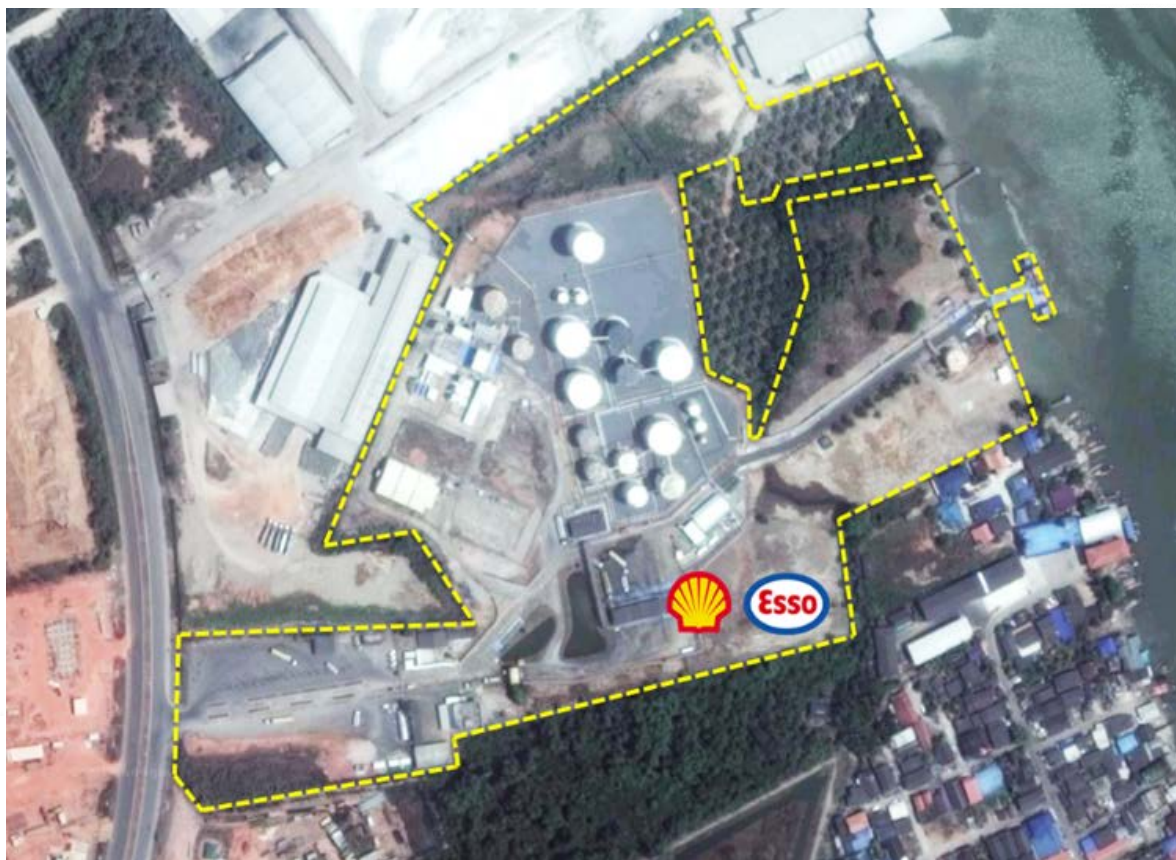
รูปที่ 1 แสดงแนวเขตคลังน้ำมันเชลล์บ้านดอน สุราษฎร์ธานี และถังแยกน้ำมัน

แสดงภาพถ่ายทางอากาศจากเว็บไซต์กูเกิลเอิร์ธของคลังน้ำมันเชลล์บ้านดอน สุราษฎร์ธานี และตำแหน่งถังแยกน้ำมันทั้ง 3 ถัง

จากการข้อมูลที่ได้จากบริษัท เชลล์ แห่งประเทศไทย จำกัด มีพนักงาน ลูกจ้าง และมีผู้รับเหมาประจำคลังน้ำมันจำนวน 60 ท่าน น้ำใช้ภายในคลังน้ำมันได้มาจากบ่อบาดาล ตามใบอนุญาตใช้น้ำบาดาลเลขที่ 48-56938-0139 บ่อหมายเลข 4809-0139 ถังแยกน้ำมันจำนวน 2 ถังซึ่งอยู่ใกล้กันบริเวณใกล้ถังน้ำมันขนาดใหญ่ ทำหน้าที่ในการแยกน้ำมันออกจากน้ำเสียที่เกิดขึ้นในบริเวณขอบคันกันถังน้ำมันขนาดใหญ่ และถังแยกน้ำมันจำนวน 1 ถังที่อยู่ใกล้โรงงานผลิตยางมะตอย บริเวณโรงงานผลิตยางมะตอย โดยน้ำเสียที่บำบัดแล้วจะปล่อยลงรางระบายน้ำคอนกรีต ก่อนที่จะปล่อยลงสู่คลองท่าทอง รูปที่ 1

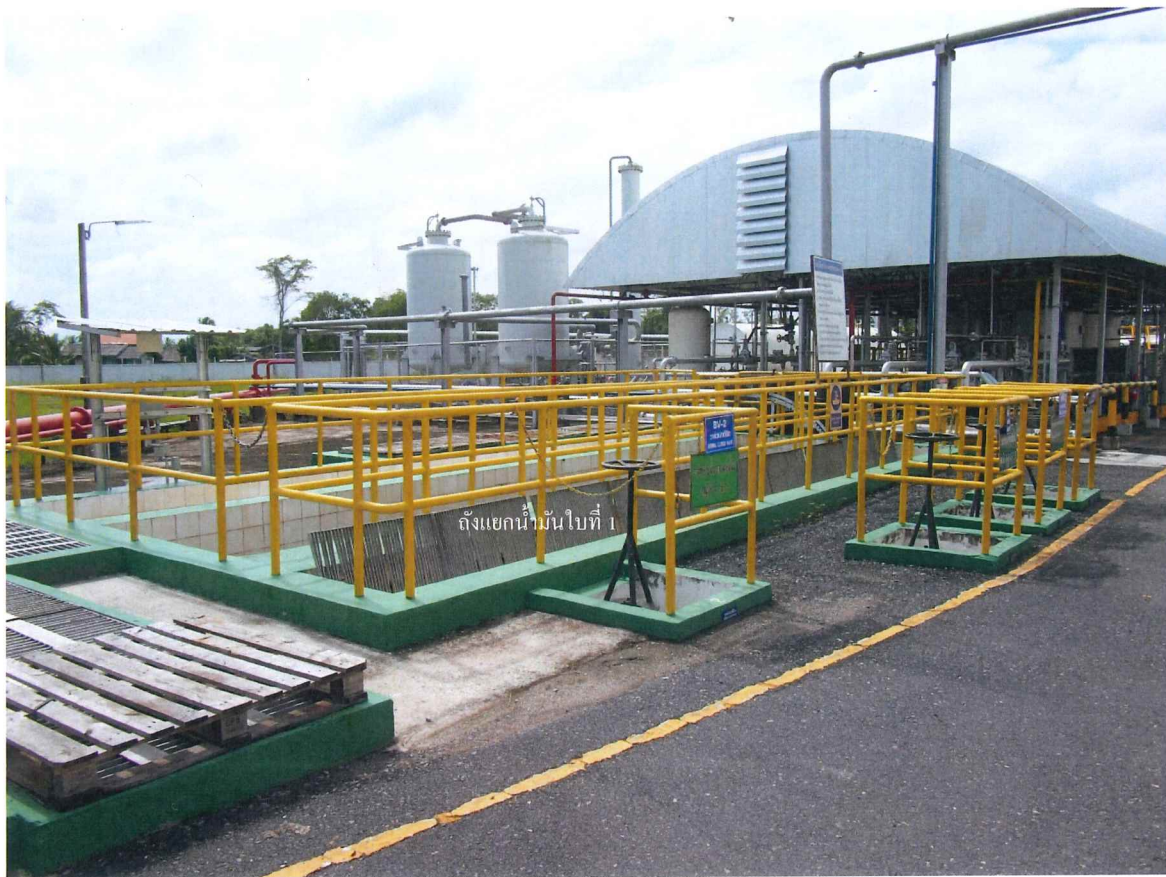
- ถังแยกน้ำมันใบที่ 1 ซึ่งเป็นแบบ Corrugated Plate Interceptor (CPI) จำนวน 1 ถัง ดังแสดงในรูปถ่ายที่ 1 ซึ่งอยู่ทางทิศตะวันออกเฉียงเหนือของพื้นที่เก็บสารเพิ่มคุณภาพ การทำงานของถังแยกน้ำมันเป็นการแยกน้ำมันและตะกอนออกจากน้ำโดยใช้แรงโน้มถ่วง และคุณสมบัติทางกายภาพที่ต่างกันของน้ำ น้ำมัน และตะกอน และมีการใช้ชุดแผ่นแยกน้ำมันและตะกอน (Plate Pack) มาใช้ร่วมด้วยเพื่อลดขนาดของถังแยกน้ำมัน น้ำฝนตกลงภายในขอบคันกันคั่งน้ำมันขนาดใหญ่บริเวณถังน้ำมัน T-1 ถึง T-10, T-13, T-17, T-18 และ T-22 รวมถึงน้ำที่ระบายออกจากถังน้ำมันดังกล่าวและน้ำเสียที่เกิดขึ้นบริเวณดังกล่าวจะถูกรวบรวมส่งไปยังถังแยกน้ำมันแบบ CPI ผ่านทางรางระบายน้ำคอนกรีต โดยภายในถังแยกน้ำมันแบบ CPI ยังมีตะแกรงเพื่อแยกขยะหรือเศษชิ้นส่วนขนาดใหญ่ออกจากน้ำ หลังจากนั้นจะนำภายในถังจะไหลผ่านชุดแผ่นแยกน้ำมันและตะกอน (Plate Pack) น้ำมันที่แยกลอยอยู่บนผิวน้ำจะถูกเอากออกจากถังแยกน้ำมันแบบ CPI ผ่านทางท่อรวบรวมน้ำมัน (Skimmer) ซึ่งต่อเข้ากับบ่อเก็บน้ำมันที่อยู่ด้านข้างถังแยกน้ำมันแบบ CPI เพื่อจะนำไปบำบัดสถานที่รับอนุญาตกำจัดน้ำมันภายนอก นอกจากนี้ยังมีวาล์วสำหรับเปิด-ปิดทั้งทางเข้าและทางออกจากถังแยกน้ำมัน ซึ่งโดยปกติวาล์วทางออกจะปิดอยู่ตลอดเวลา และจะเปิดเมื่อมีฝนตก

รูปถ่ายที่ 1 ถังแยกน้ำมันใบที่ 1 แบบ CPI ที่อยู่ในคั่งน้ำมันเซลล์บ้านดอน สุราษฎร์ธานี

เนื่องจากไม่มีข้อมูลชุดแผ่นแยกน้ำมันและตะกอน (Plate Pack) รายการคำนวณของถังแยกน้ำมันแบบ CPI ใช้วิธีการคำนวณสำหรับถังแยกน้ำมันแบบปกติ โดยกำหนดให้ความเร็วในการไหลของน้ำในแนวดิ่งมีค่าไม่เกิน 0.00184 เมตรต่อวินาที และความเร็วในการไหลของน้ำในแนวระดับมีค่าไม่เกิน 0.015 เมตรต่อวินาที โดยถังแยกน้ำมันใบที่ 1 จะสามารถรองรับปริมาณน้ำเสียได้ที่อัตราการไหล 135 ลบ.ม.ต่อชั่วโมง ในกรณีที่ทราบข้อมูลชุดแผ่นแยกน้ำมันและตะกอน (Plate Pack) ถังแยกน้ำมันแบบ CPI จะสามารถรองรับปริมาณน้ำเสียได้มากกว่า 135 ลบ.ม.ต่อชั่วโมง

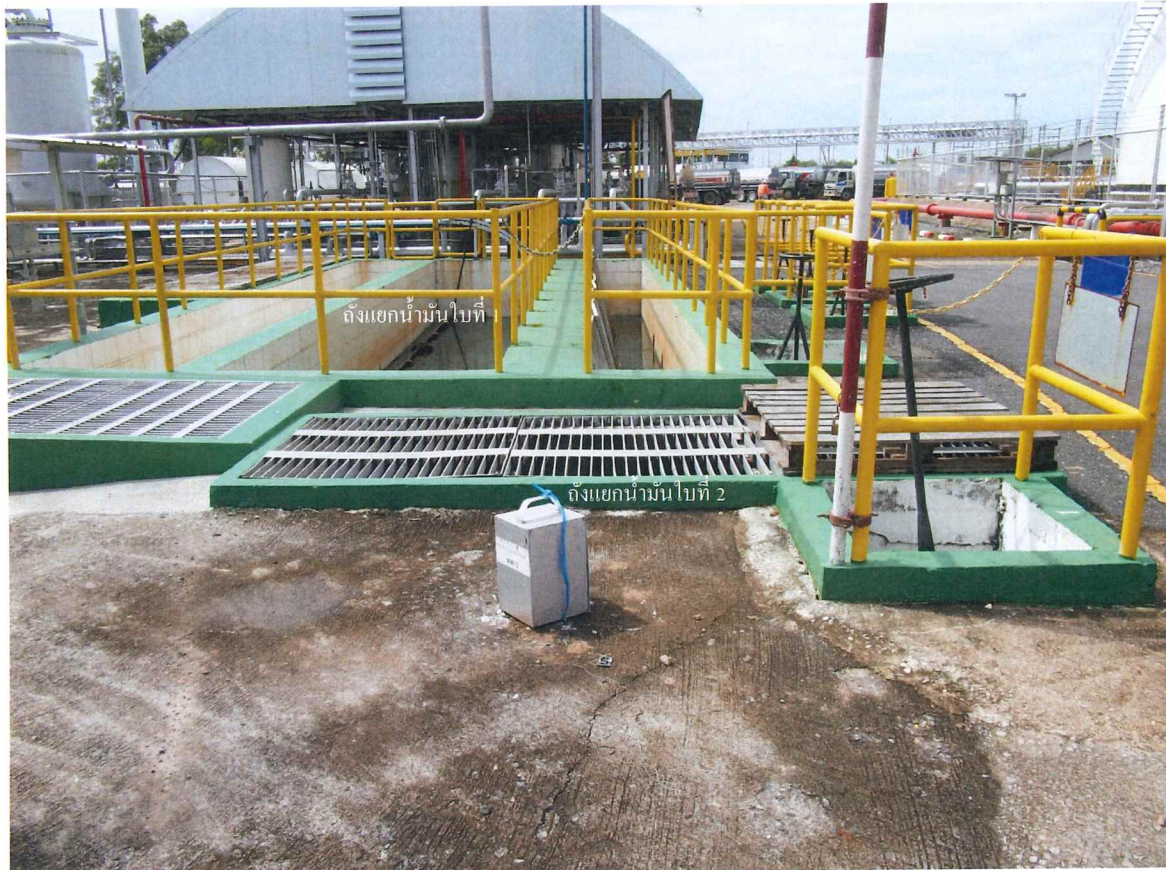
- ถังแยกน้ำมันใบที่ 2 ซึ่งอยู่ใกล้กับถังแยกน้ำมันใบที่ 1 ทางทิศตะวันออกเฉียงเหนือ ดังแสดงในรูปถ่ายที่ 2 และถังแยกน้ำมันใบที่ 3 ซึ่งอยู่บริเวณ โรงผลิตยางมะตอย ดังแสดงในรูปถ่ายที่ 3 เป็นถังแยกน้ำมันแบบทั่วไปที่ใช้ตามปั๊มน้ำมัน โดยจะมีแผ่นกั้นอยู่ 2 แผ่น เพื่อแบ่งถังแยกน้ำมันออกเป็น 3 ช่อง ถังแยกน้ำมันแบบนี้ การทำงานของถังแยกน้ำมันเป็นการแยกน้ำมันและตะกอนออกจากน้ำโดยใช้แรงโน้มถ่วง และคุณสมบัติทางกายภาพที่ต่างกันของน้ำ น้ำมัน และตะกอน ที่ทางออกของถังแยกน้ำมันจะมีวาล์วสำหรับเปิด-ปิด ซึ่งโดยปกติวาล์วทางออกจะปิดอยู่ตลอดเวลา และจะเปิดเมื่อมีฝนตก น้ำฝนที่ตกลงบริเวณพื้นที่จอดรถบรรทุกจะถูกรวบรวมส่งไปยังถังแยกน้ำมันผ่านทางรางระบายน้ำคอนกรีต การแยกน้ำมันที่แยกลอยอยู่บนผิวน้ำจะถูกตักเอาออกจากถังแยกน้ำมันเพื่อจะนำไปบำบัดสถานที่ที่รับอนุญาตกำจัดน้ำมันภายนอก น้ำฝนตกลงภายในขอบคันกันถังน้ำมันขนาดใหญ่บริเวณถังน้ำมัน T-14 ถึง T-16 รวมถึงน้ำที่ระบายออกจากถังน้ำมันดังกล่าวและน้ำเสียที่เกิดขึ้นบริเวณดังกล่าวจะถูกรวบรวมส่งไปยังถังแยกน้ำมันใบที่ 2 ส่วนน้ำเสียที่เกิดขึ้นบริเวณ โรงงานผลิตยางมะตอยจะถูกรวบรวมส่งไปยังถังแยกน้ำมันใบที่ 3 ที่ทางออกของถังแยกน้ำมันจะมีวาล์วสำหรับเปิด-ปิด ซึ่งโดยปกติวาล์วทางออกจะปิดอยู่ตลอดเวลา และจะเปิดเมื่อมีฝนตก

รูปถ่ายที่ 2 ถังแยกน้ำมันใบที่ 2 แบบทั่วไป

โดยกำหนดให้ความเร็วในการไหลของน้ำในแนวดิ่งมีค่าไม่เกิน 0.00184 เมตรต่อวินาที และความเร็วในการไหลของน้ำในแนวระดับมีค่าไม่เกิน 0.015 เมตรต่อวินาที ถังแยกน้ำมันใบที่ 2 จะสามารถรองรับปริมาณน้ำเสียได้ที่ 20 ลบ.ม.ต่อชั่วโมง

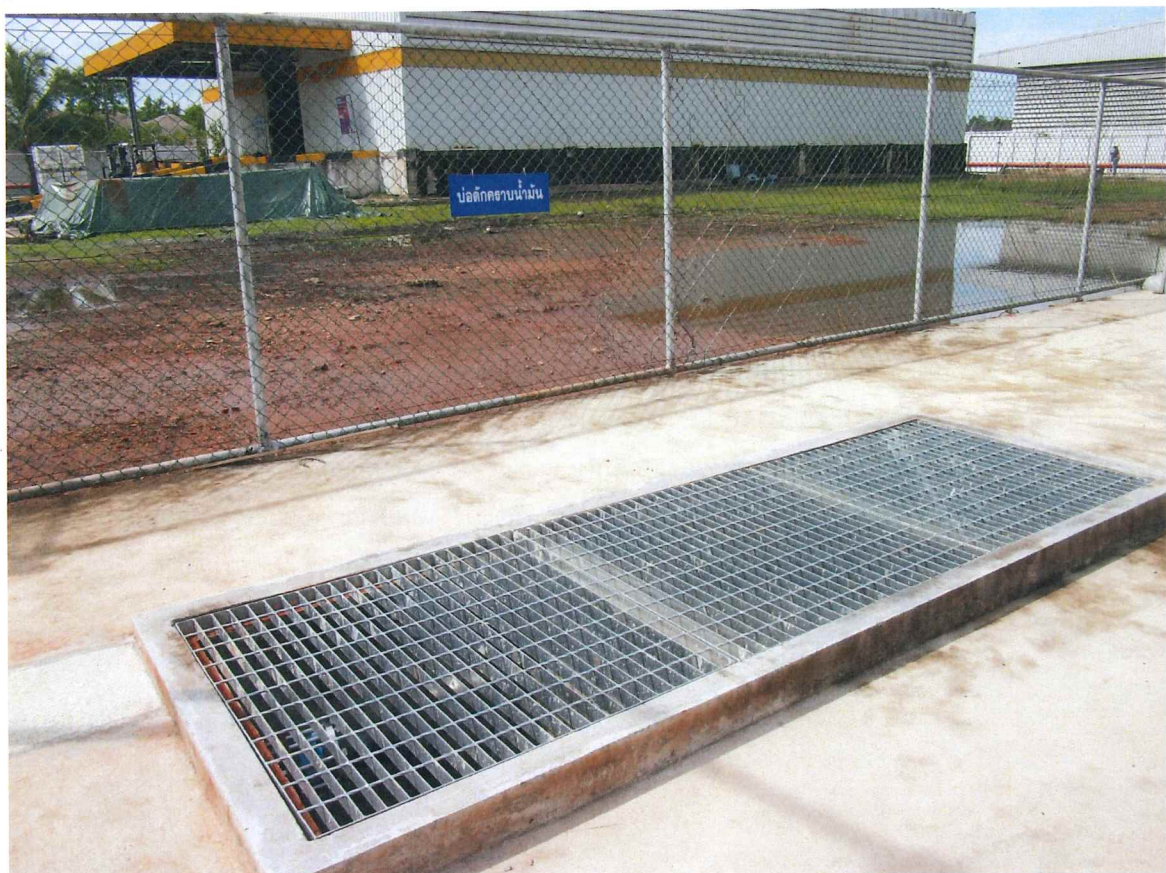
รูปถ่ายที่ 3 ถังแยกน้ำมันใบที่ 3 แบบทั่วไป

โดยกำหนดให้ความเร็วในการไหลของน้ำในแนวดิ่งมีค่าไม่เกิน 0.00184 เมตรต่อวินาที และความเร็วในการไหลของน้ำในแนวระดับมีค่าไม่เกิน 0.015 เมตรต่อวินาที ถังแยกน้ำมันใบที่ 3 จะสามารถรองรับปริมาณน้ำเสียได้ที่ 20 ลบ.ม.ต่อชั่วโมง
