บทที่ 3

ผลการปฏิบัติตามมาตรการป้องกันและแก้ไขผลกระทบสิ่งแวดล้อม

ตารางที่ 3.2-1-4 สรุปผลการปฏิบัติตามมาตรการป้องกันและแก้ไขผลกระทบสิ่งแวดล้อม (ระยะดำเนินการ) ของโครงการทอส่งก๊าซธรรมชาติ
ในพื้นที่รับผิดชอบของส่วนระบบปฏิบัติการระบบท่อเขต 11 โครงการวางทอส่งก๊าซธรรมชาติเข้าสู่โครงการผลิตไอน้ำ
และไฟฟ้าขนาดเล็กบริษัท สยามเพียวไรส์ จำกัด (ปัจจุบันเปลี่ยนชื่อเป็น บริษัท บี. กริม เพาเวอร์ (อ่าวทอง) 1 จำกัด)

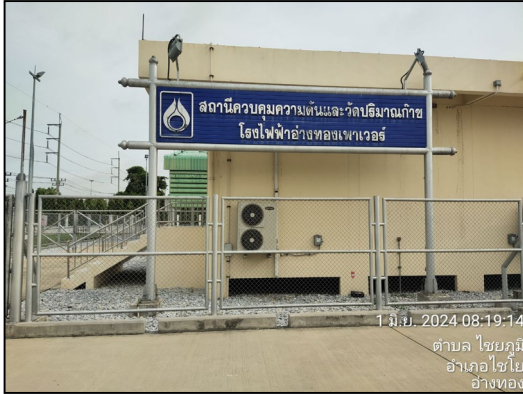
สถานีควบคุมความดันวัดและปริมาณก๊าซโรงไฟฟ้า
อ่าวทองเพาเวอร์

ภาพที่ 3.2-4 ภาพถ่ายระบบรักษาความปลอดภัยบริเวณสถานีก๊าซฯ
โครงการท่อส่งก๊าซธรรมชาติเข้าสู่โครงการผลิตไอน้ำและไฟฟ้าขนาดเล็ก
บริษัท สยามเพียวไรซ์ จำกัด (ปัจจุบันเปลี่ยนชื่อเป็น บริษัท พี. กริม เพาเวอร์ (อ่างทอง) 1 จำกัด)

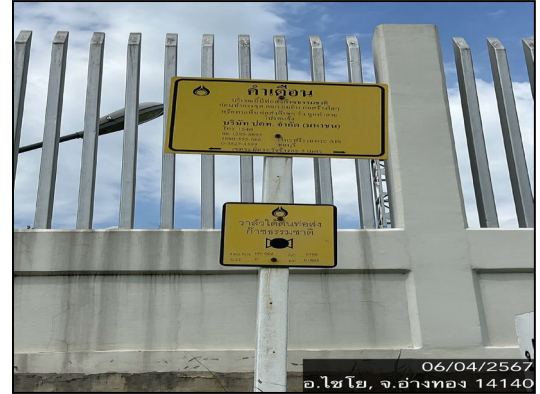
ป้ายเตือนแนวท่อส่งก๊าซธรรมชาติ

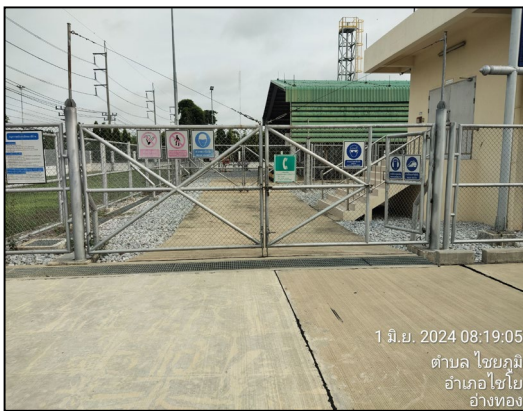
ป้ายเตือนความปลอดภัย

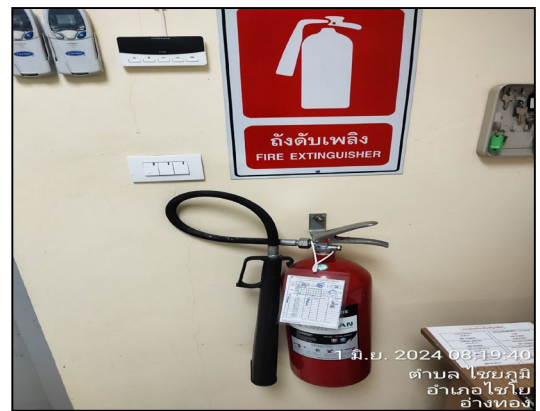
ถังดับเพลิง

(6) ติดตั้งเครื่องดับเพลิงแบบเคมีฟงที่บริเวณสถานีวัดความดันและควบคุมปริมาณก้าช (MRS)	พื้นที่ระบบทอสงก้าช และพื้นที่ที่เกี่ยวข้อง	- ปตท. จัดให้มีเครื่องดับเพลิงแบบเคมีฟงอย่างเพียงพอที่สถานีควบคุมความดันและวัดปริมาณก้าชทุกแห่งตามกฎหมายกำหนด ดังอย่างดังแสดงในภาพที่ 3.2-4	ไม่มี
