บทที่ 3

ผลการปฏิบัติตามมาตรการป้องกันและแก้ไขผลกระทบสิ่งแวดล้อม

โครงการได้ทำการสรุปผลการปฏิบัติตามมาตรการป้องกัน และแก้ไขผลกระทบสิ่งแวดล้อม
ที่เสนอไว้ในรายงานการวิเคราะห์ผลกระทบสิ่งแวดล้อม ของโครงการ ดี คอนโด บลิซ ประจำเดือน มกราคม-มิถุนายน 2567 ซึ่ง
ครอบคลุมปัจจัยทางสิ่งแวดล้อมที่สำคัญ คือ

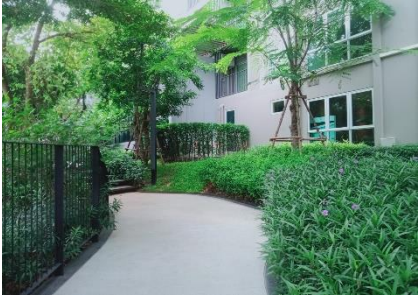
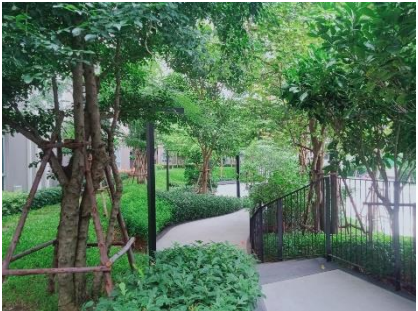
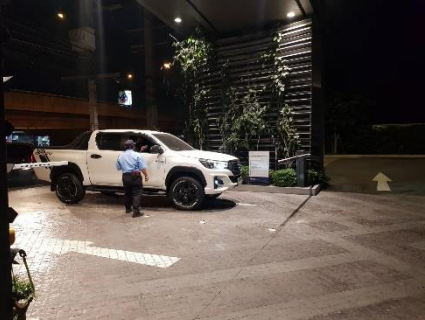
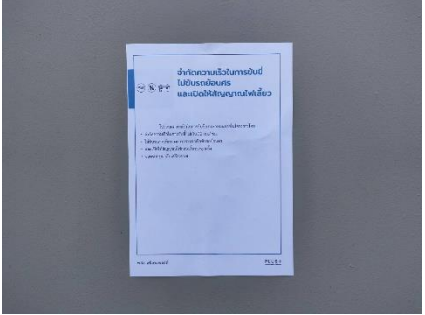
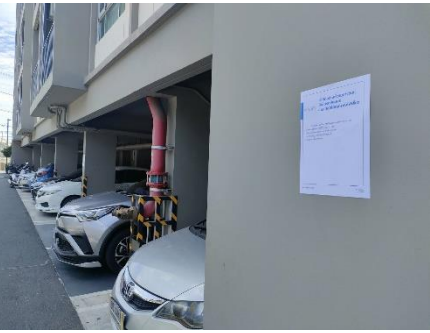
มาตรการป้องกันและแก้ไขผลกระทบสิ่งแวดล้อมและมาตรการติดตามตรวจสอบผลกระทบสิ่งแวดล้อม	ผลการปฏิบัติตามมาตรการฯ	ปัญหา อุปสรรค ที่ไม่สามารถปฏิบัติตามมาตรการ และแนวทางแก้ไข
<p>3.คุณภาพอากาศ</p> <p>-โครงการจัดให้มีการปลูกต้นไม้บริเวณพื้นที่ว่างของโครงการตามที่ได้ออกแบบไว้ เพื่อเป็นพื้นที่สีเขียวของโครงการ โดยมีการปลูกพันธุ์ไม้หลากหลายชนิด รวมถึงการคงไว้ซึ่งพันธุ์ไม้เดิมพันธุ์ไม้ท้องถิ่น เนื่องจากมีสภาพที่ทนทานและเหมาะสมกับสภาพของพื้นที่ และได้จัดให้มีเจ้าหน้าที่คอยดูแลพื้นที่สีเขียวของโครงการให้อยู่ในสภาพดี และมีการปลูกเพิ่มเติมอยู่เสมอ</p> <p>- จัดให้มีเจ้าหน้าที่อำนวยความสะดวกด้านการจราจรบริเวณทางเข้า-ออกโครงการ</p> <p>- โครงการติดป้ายเตือน “ห้ามติดเครื่องยนต์ เครื่องยนต์ทิ้งไว้ในสถานที่จอดรถ” โดยรอบ</p>

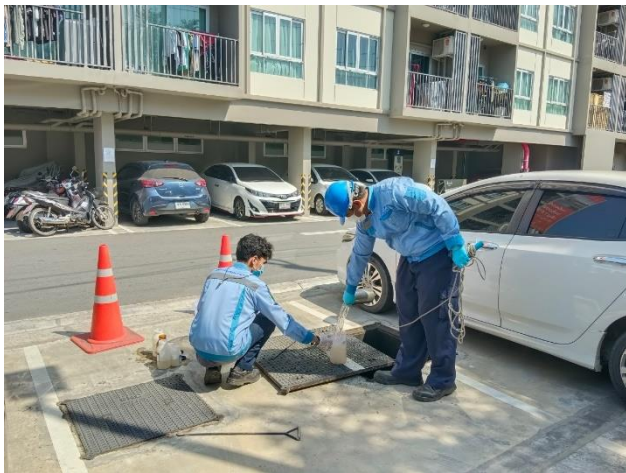
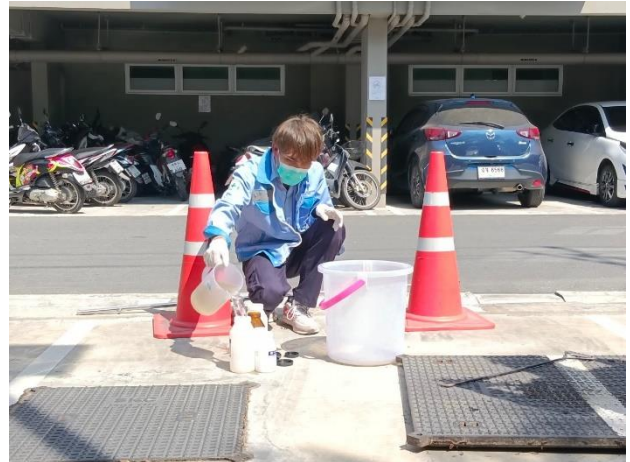
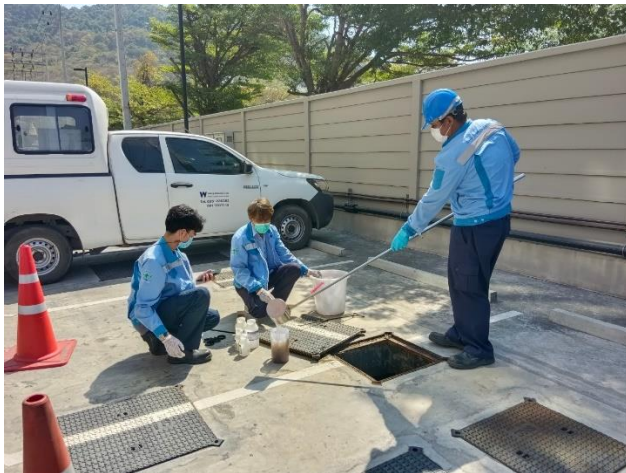
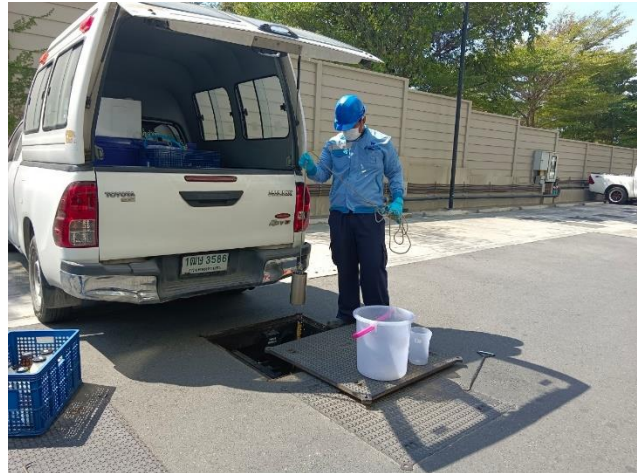
รูปภาพแสดงการเก็บตัวอย่างคุณภาพน้ำเสียและน้ำทิ้ง

การตรวจวิเคราะห์คุณภาพน้ำเสียและน้ำทิ้งของระบบบำบัดน้ำเสีย ของโครงการ ดี คอนโด บลิซ ประจำเดือน มกราคม-มิถุนายน 2567 และรูปภาพแสดงการเก็บตัวอย่างคุณภาพน้ำเสียและน้ำทิ้ง แสดงดังรูป
