บริษัท ปตท. จำกัด (มหาชน)

รายงานผลการปฏิบัติตามมาตรการป้องกันและแก้ไขผลกระทบสิ่งแวดล้อม
และมาตรการติดตามตรวจสอบผลกระทบสิ่งแวดล้อม (ระยะดำเนินการ)

โครงการท่อส่งก๊าซธรรมชาติในพื้นที่รับผิดชอบของส่วนปฏิบัติการระบบท่อเขต 9
ปี 2567 (ระหว่างเดือนมกราคม - มิถุนายน)

ตารางที่ 3.2-1-4 สรุปผลการปฏิบัติตามมาตรการป้องกันและแก้ไขผลกระทบสิ่งแวดล้อม (ระยะดำเนินการ)
ของโครงการทอส่งก๊าซธรรมชาติในพื้นที่รับผิดชอบของส่วนปฏิบัติการระบบท่อเขต 9
โครงการทอส่งก๊าซธรรมชาติ นวนคร-รังสิต (การขอเปลี่ยนแปลงรายละเอียดโครงการในรายงานการวิเคราะห์ผลกระทบสิ่งแวดล้อม
โครงการทอส่งก๊าซธรรมชาติ นวนคร-รังสิต (ครั้งที่ 1))

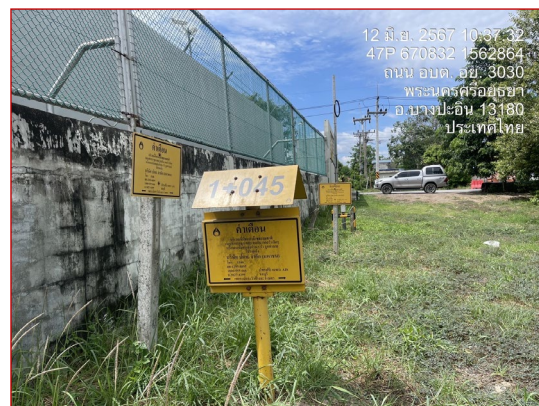
แนวท่อส่งก๊าซช่วงผ่านนิคมอุตสาหกรรมนวนคร

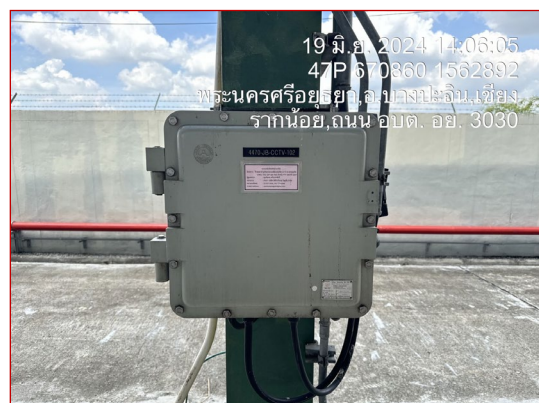
อุปกรณ์ป้องกันการระเบิด (Explosion Proof)

(5) กำหนดให้เครื่องมือและอุปกรณ์ทุกชนิดที่ใช้ภายในบริเวณพื้นที่กระบวนการดำเนินงานของสถานีควบคุมก๊าซ เป็นประเภทอุปกรณ์ป้องกันการระเบิด	พื้นที่ระบบท่อส่งก๊าซธรรมชาติ และที่เกี่ยวข้อง	- ปตท. กำหนดให้เครื่องมืออุปกรณ์ทุกชนิดที่ใช้ในพื้นที่โครงการเป็นประเภทอุปกรณ์ป้องกันการระเบิด (Explosion proof) ดังภาพที่ 3.2-4	ไม่มี
