บทที่ 3

ผลการปฏิบัติตามมาตรการป้องกันและแก้ไขผลกระทบสิ่งแวดล้อม

ตารางที่ 3.2-1-3 สรุปผลการปฏิบัติตามมาตรการป้องกันและแก้ไขผลกระทบสิ่งแวดล้อม (ระยะดำเนินการ)

โครงการทอสงก้าชธรรมชาติไปยังกลุ่มลูกค้าอุตสาหกรรมภายในนิคมอุตสาหกรรมเกตเวย์ ซิตี้

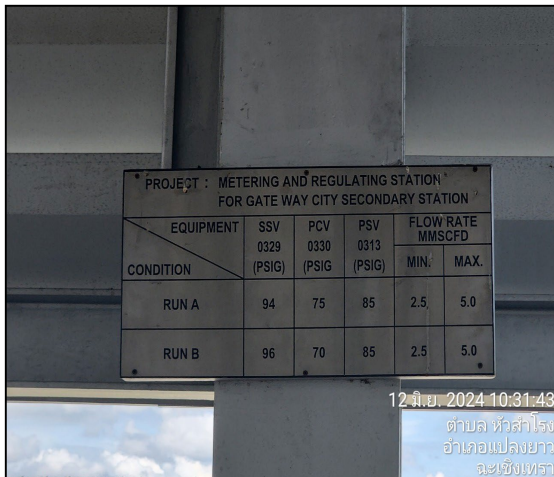
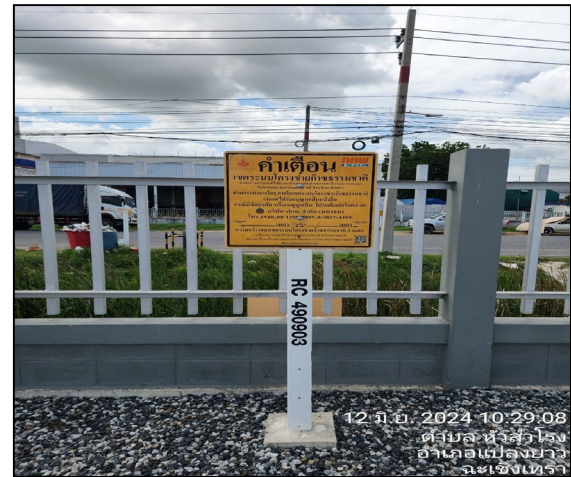
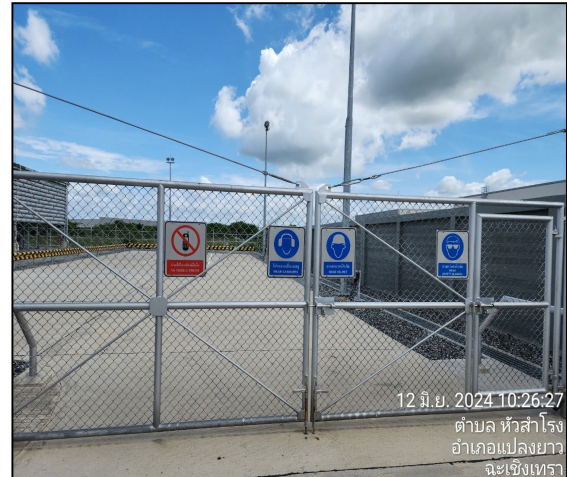
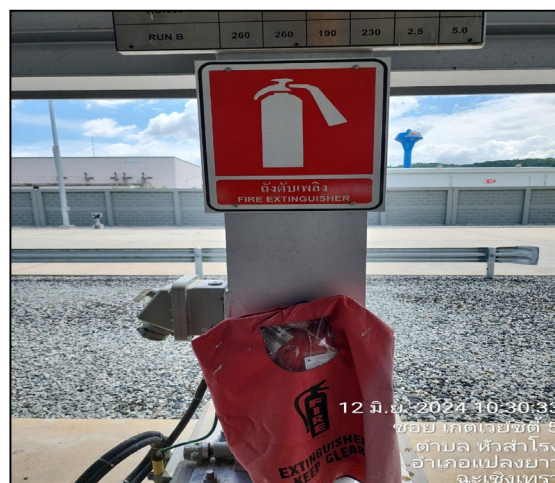
ภาพที่ 3.2-3 ภาพถ่ายแนวเส้นทางท่อและการติดตั้งป้ายเตือนแนวท่อส่งก๊าซธรรมชาติไปยังโครงการท่อส่งก๊าซธรรมชาติไปยังกลุ่มลูกค้าอุตสาหกรรมภายในนิคมอุตสาหกรรมเกตเวย์ ซิตี้

สถานีควบคุมความดันและวัดปริมาณก๊าซ

ป้ายเตือนแนวท่อส่งก๊าซธรรมชาติ

เจ้าหน้าที่รักษาความปลอดภัย

ป้ายเตือนความปลอดภัย

ถังดับเพลิง

(4) ดูแลรักษาป้ายแสดงตำแหน่งแนวท่อส่งก๊าซ ให้เห็นข้อความ และหมายเลขโทรศัพท์แจ้งเหตุอย่างชัดเจน	พื้นที่ระบบท่อส่งก๊าซ โครงการ	- ปตท. ได้นำมาตรฐาน ASME B31.8 มากำหนดแผนการบำรุงรักษาท่อส่งก๊าซธรรมชาติ ปี 2567 ดังแสดงใน ภาคผนวก ฉ-2 โดยกำหนดให้มีการตรวจสอบพื้นที่แนวท่อส่งก๊าซ และตรวจสอบความสมบูรณ์ของป้ายเตือนแนวท่อฯ เป็นประจำทุกสัปดาห์ ดัง ภาพที่ 3.2-3	ไม่มี

(14) ดูแลรักษาป้ายเตือนแสดงตำแหน่งท่อส่งก๊าซ และตรวจสอบความสมบูรณ์ของป้ายเตือน หรือสัญลักษณ์ให้สามารถมองเห็นข้อความและหมายเลขโทรศัพท์แจ้งเหตุฉุกเฉิน	พื้นที่ระบบท่อส่งก๊าซฯ โครงการ	- ปตท. ได้นำมาตรฐาน ASME B31.8 มากำหนดแผนการบำรุงรักษาท่อส่งก๊าซธรรมชาติ ปี 2567 ดังแสดงใน ภาคผนวก ณ-2 โดยกำหนดให้มีการตรวจสอบพื้นที่แนวท่อส่งก๊าซฯ และตรวจสอบความสมบูรณ์ของป้ายเตือนแนวท่อฯ เป็นประจำทุกสัปดาห์ ตัวอย่างดังแสดงใน ภาคผนวก ณ-3 และภาพที่ 3.2-3	ไม่มี
