**บทที่ 3**  
**มาตรการติดตามตรวจสอบคุณภาพสิ่งแวดล้อม**

### 3.1 จุดเก็บตัวอย่างคุณภาพน้ำทิ้งของโครงการ

การวิเคราะห์คุณภาพน้ำทิ้งของโครงการ KANTARY HOTEL (อมตะ บางปะกง) ประจำเดือนมกราคม – มิถุนายน 2567 เพื่อตรวจสอบคุณภาพน้ำทิ้ง และประสิทธิภาพในการบำบัดน้ำเสีย แสดงดังภาพที่ 3 - 1

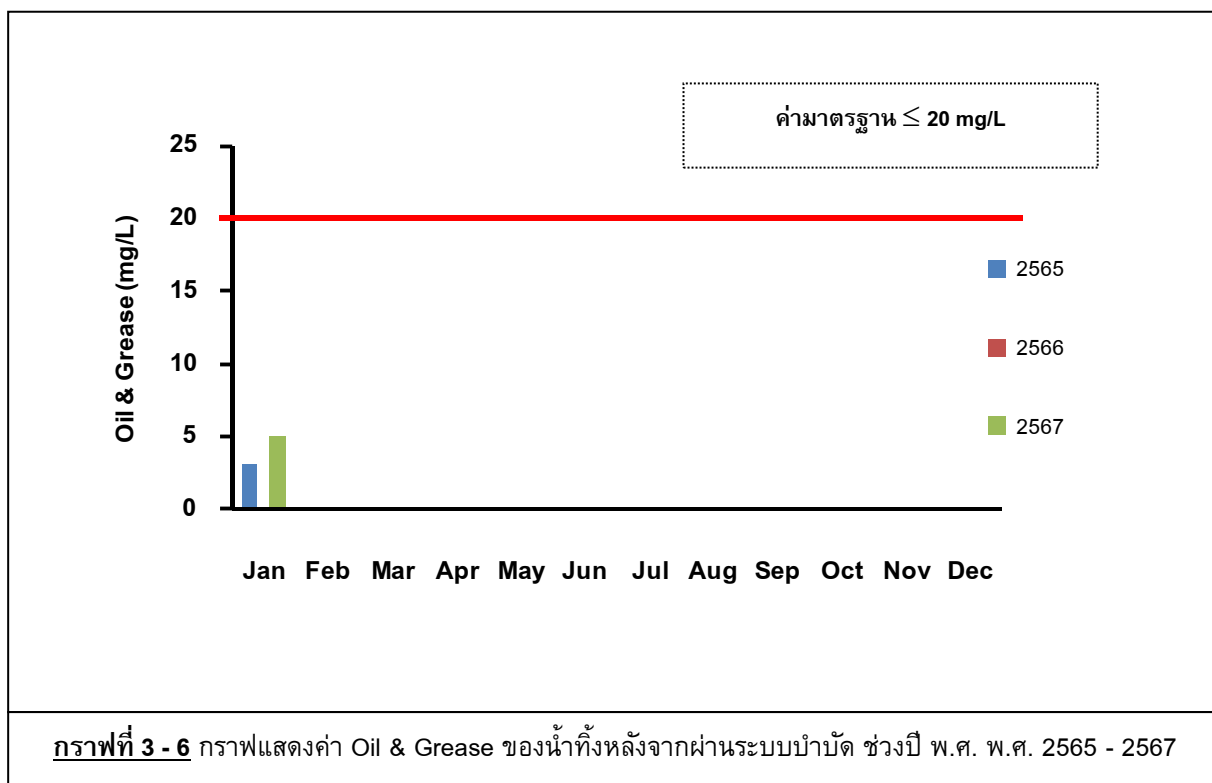
- (6) **ค่าน้ำมันและไขมัน (Oil & Grease)** – ผลย้อนหลัง 3 ปีที่ผ่านมา พบว่าค่าน้ำมันและไขมันตรวจ (โดยส่วนมาก) ตรวจไม่พบ (NON DETECTABLE; ND) ซึ่งในกราฟได้ระบุค่า =  $0 \text{ mg/L}$
