### บทที่ 3

## การปฏิบัติตามมาตรการติดตามตรวจสอบผลกระทบสิ่งแวดล้อม

การติดตามตรวจสอบผลกระทบสิ่งแวดล้อมโครงการนิคมอุตสาหกรรมยามาโตะ อินดัสทรีส์ (ครั้งที่ 2) ของบริษัท อเมริกัน บิวเดอร์ จำกัด (ระยะดำเนินการ) ระหว่างเดือนมกราคม-มิถุนายน 2567 ประกอบด้วยการตรวจวัดคุณภาพน้ำผิวดิน คุณภาพน้ำใต้ดิน คุณภาพดิน ระดับเสียงโดยทั่วไป เสียงรบกวน ทรัพยากรชีวภาพ ตะกอนดิน ตะกอนจากระบบผลิตน้ำประปา และคุณภาพน้ำทิ้ง ซึ่งดำเนินการตรวจวัดโดย บริษัท เทคนิคสิ่งแวดล้อมไทย จำกัด

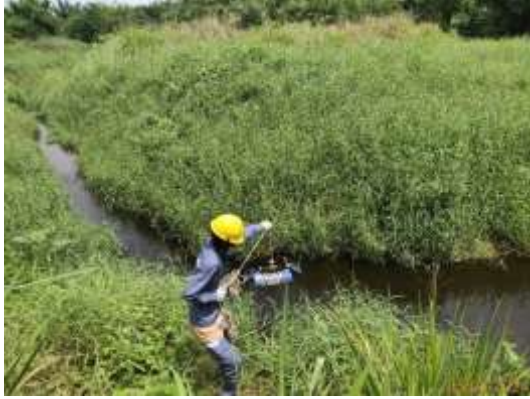
<p>คลองใหญ่ (คลองหนองตะเคียน) ก่อนถึงทางน้ำ สาธารณะที่ระบายน้ำฝนของโครงการ ประมาณ 1,000 เมตร (SW 1)</p>	<p>คลองใหญ่ (คลองหนองตะเคียน) บริเวณทางน้ำ สาธารณะที่ระบายน้ำฝนของโครงการ ไหลบรรจบกับคลองใหญ่ (SW 2)</p>

<p>คลองใหญ่ (คลองหนองตะเคียน) หลังทางน้ำสาธารณะที่ระบายน้ำฝนของโครงการไหลบรรจบกับคลองใหญ่ ประมาณ 1,500 เมตร (SW 3)</p>	
<p><b>รูปที่ 3.4-2 การเก็บตัวอย่างคุณภาพน้ำผิวดิน</b></p>

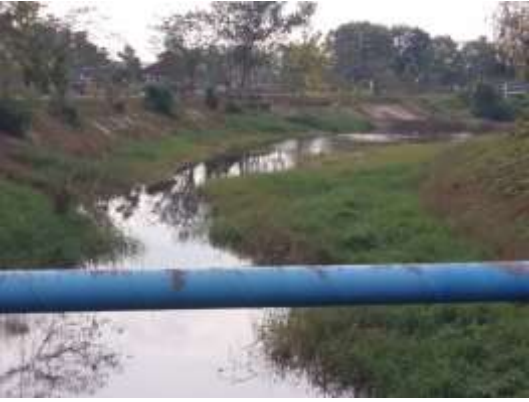
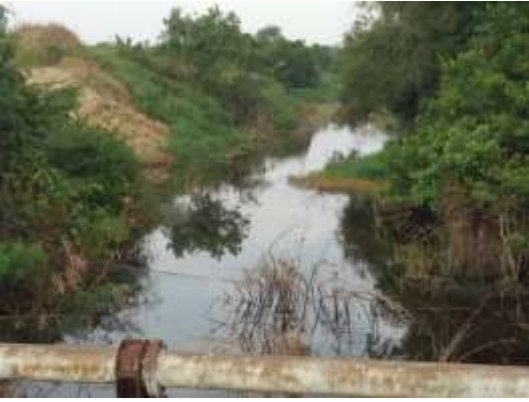
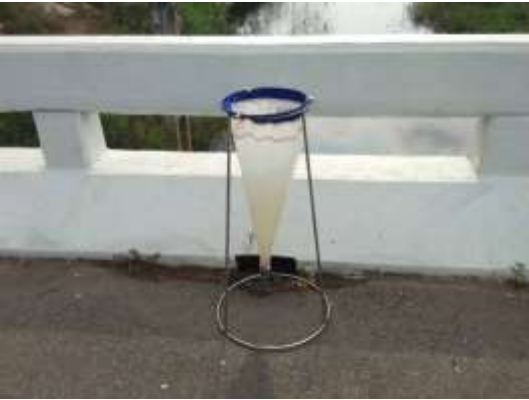
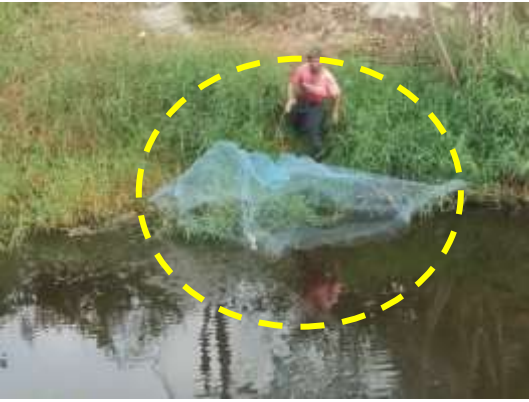
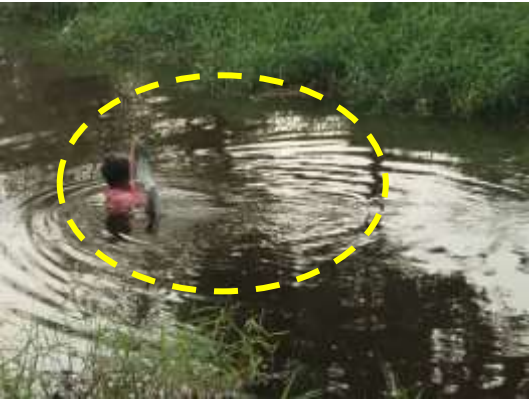
สภาพทั่วไป

การเก็บตัวอย่างแพลงก์ตอน	การเก็บตัวอย่างสัตว์หน้าดิน

การเก็บตัวอย่างสัตว์น้ำโดยใช้แห	การเก็บตัวอย่างสัตว์น้ำโดยใช้วนทับตลิ่ง
คลองใหญ่ (คลองหนองตะเคียน) ก่อนถึงทางน้ำสาธารณะที่ระบายน้ำฝนของโครงการ ประมาณ 1,000 เมตร (Bio 1)	
รูปที่ 3.4-8 การเก็บตัวอย่างทรัพยากรชีวภาพ

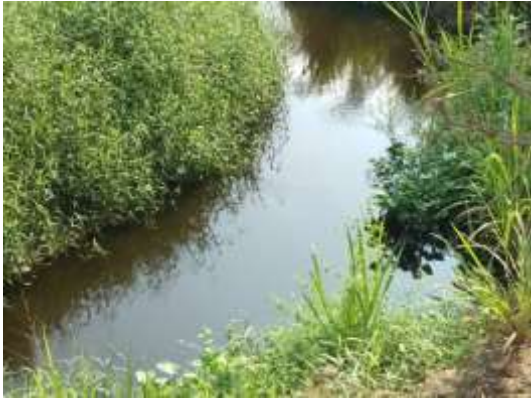
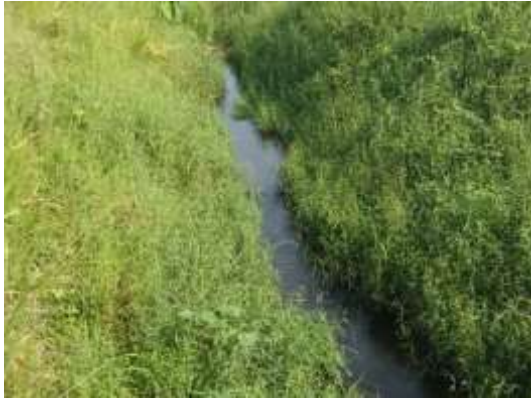
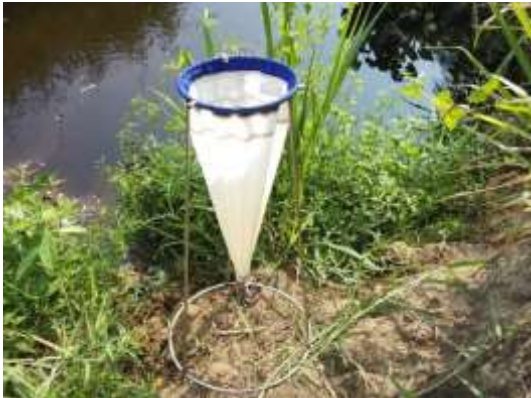
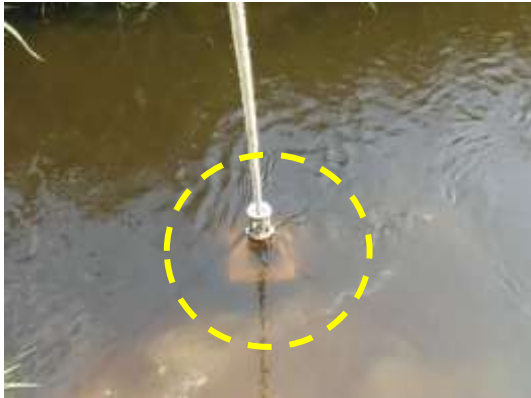
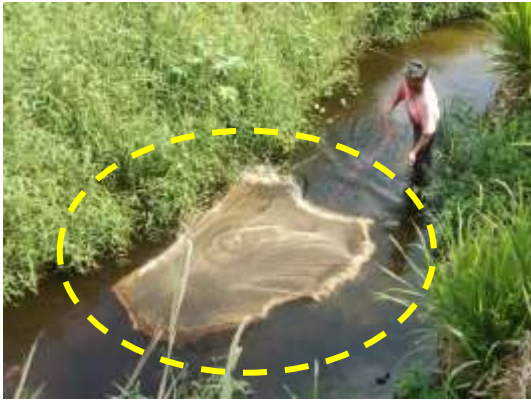
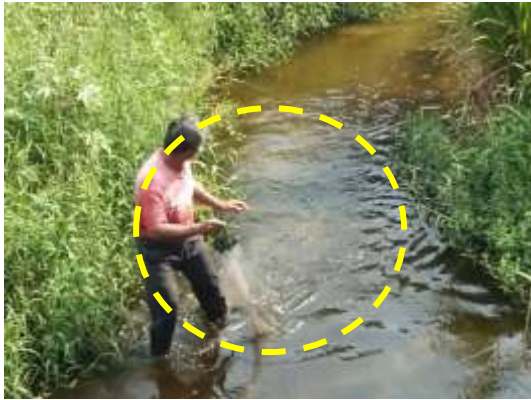
สภาพทั่วไป

การเก็บตัวอย่างแพลงก์ตอน	การเก็บตัวอย่างสัตว์หน้าดิน

การเก็บตัวอย่างสัตว์น้ำโดยใช้แห	การเก็บตัวอย่างสัตว์น้ำโดยใช้วนทับตลิ่ง
คลองใหญ่ (คลองหนองตะเคียน) บริเวณทางน้ำสาธารณะที่ระบายน้ำฝนของโครงการ ไหลบรรจบกับคลองใหญ่ (Bio 2)	
รูปที่ 3.4-8 (ต่อ) การเก็บตัวอย่างทรัพยากรชีวภาพ

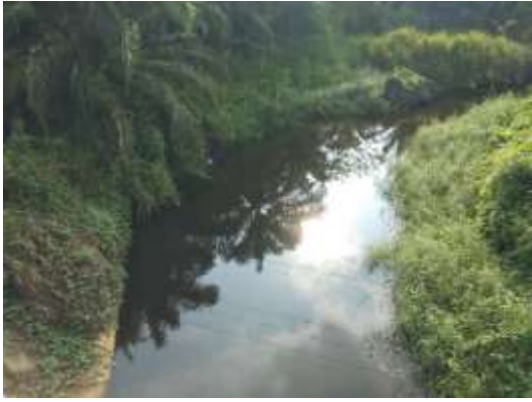
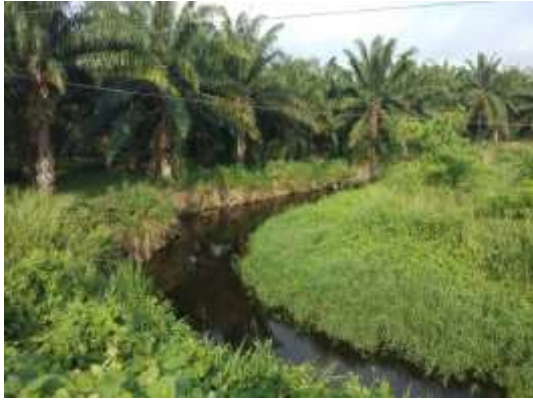
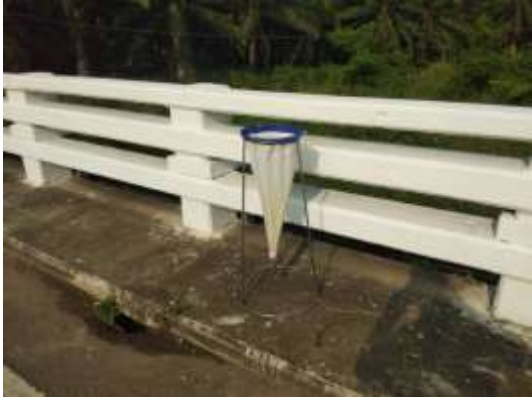
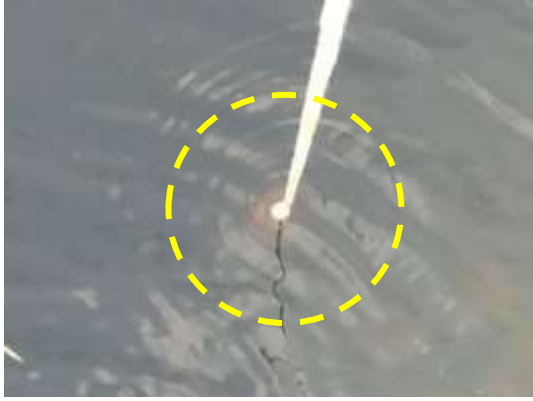
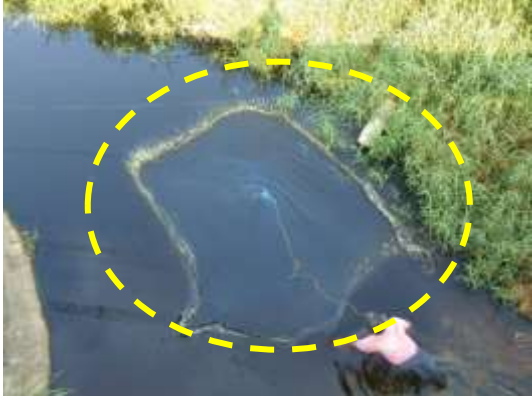
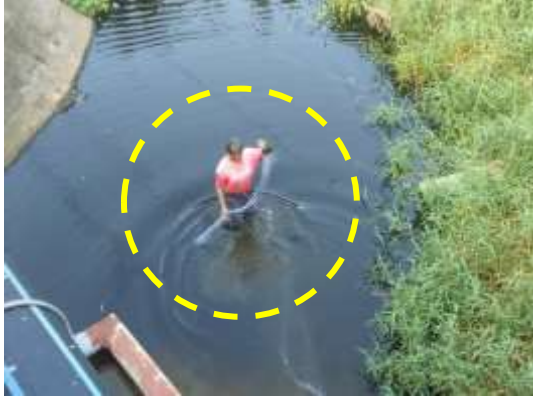
สภาพทั่วไป

การเก็บตัวอย่างแพลงก์ตอน	การเก็บตัวอย่างสัตว์หน้าดิน

การเก็บตัวอย่างสัตว์น้ำโดยใช้แห	การเก็บตัวอย่างสัตว์น้ำโดยใช้วนทับตลิ่ง
คลองใหญ่ (คลองหนองตะเคียน) หลังทางน้ำสาธารณะที่ระบายน้ำฝนของโครงการไหลบรรจบ กับคลองใหญ่ ประมาณ 1,500 เมตร (Bio 3)	
รูปที่ 3.4-8 (ต่อ) การเก็บตัวอย่างทรัพยากรชีวภาพ

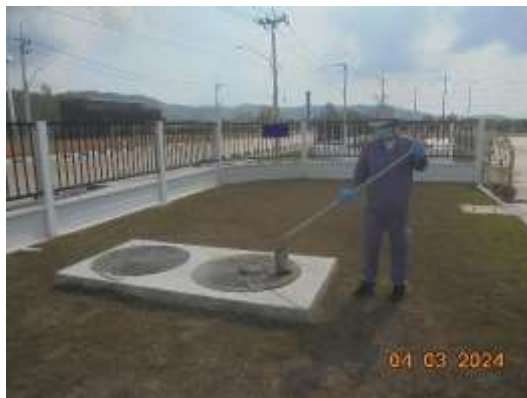
รูปที่ 3.4-11 การเก็บตัวอย่างคุณภาพน้ำทิ้ง

บริเวณ Inspection Manhole ของบริษัท ทีที แชมป์เปียน (ประเทศไทย) จำกัด
