บทที่ 2

ผลการปฏิบัติตามมาตรการป้องกันและแก้ไขผลกระทบสิ่งแวดล้อม และมาตรการติดตามตรวจสอบผลกระทบสิ่งแวดล้อม

**ผลการตรวจสอบการปฏิบัติตามมาตรการและเงื่อนไขด้านสิ่งแวดล้อม
ของ บริษัท เอส ซี จี 1995 จำกัด คำขอประทานบัตรที่ 8/2553 (ประทานบัตรที่ 30296/16101)ร่วม
แผนผังโครงการทำเหมืองเดียวกันกับคำขอต่ออายุประทานบัตรที่ 3/2555 (ประทานบัตรที่
30178/15387)**

**ตำบลท่าสะท้อน อำเภอฟุนพิณ จังหวัดสุราษฎร์ธานี
(ประเภทเหมืองแร่ : แร่หินอุตสาหกรรมชนิดหินปูน เพื่ออุตสาหกรรมก่อสร้าง)**

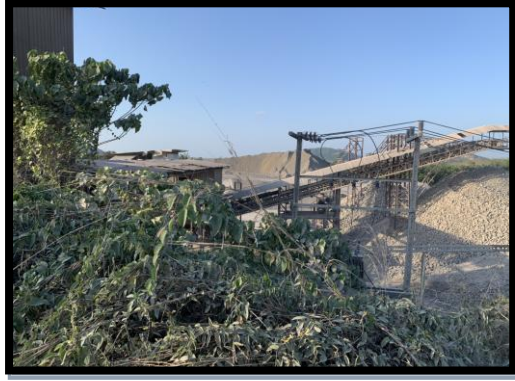
รูปที่ 2-26 โรงโม่ระบบปิด

มาตรการป้องกันและแก้ไข ผลกระทบสิ่งแวดล้อมที่กำหนด	ผลการปฏิบัติ/เหตุผลที่ไม่ปฏิบัติ	เหตุผลที่ไม่ปฏิบัติ/ปฏิบัติไม่ครบ/ เปลี่ยนแปลงการปฏิบัติและ ข้อเสนอแนะ
<p>6. ให้ปรับปรุงโรงโม่หินของโครงการให้มีระบบการป้องกันผลกระทบสิ่งแวดล้อม ดังนี้</p> <ul style="list-style-type: none"> - ปรับปรุงอาคารโรงโม่หินให้ปิดคลุม 3 ด้าน ในบริเวณยังรับหินใหญ่ (Hopper) เครื่องบดชุดแรก (Primary Crusher) ตะแกรงร่อนคัดขนาด - เครื่องบดชุดที่ 2 (Secondary Crusher) ตะแกรงร่อนคัดขนาดจะต้องมีฝาครอบหรืออุปกรณ์ปิดคลุมป้องกันฝุ่นและสร้างอาคารปิดคลุมเครื่องจักร อุปกรณ์ ทั้งหมดอย่างมิดชิด - ปรับปรุงระบบสายพานลำเลียงของโรงโม่หิน โดยให้สร้างอุปกรณ์ปิดคลุมโดยตลอด - ปรับปรุงเส้นทางขนส่งลำเลียงภายในโรงโม่หินเป็นถนนที่มีการลาดยางหรือเป็นถนนคอนกรีต - จัดให้มีระบบสเปรย์น้ำ หรือใช้การฉีดพรมน้ำบริเวณลานเก็บกองแร่ที่คัดขนาดแล้วตามเส้นทางลำเลียงแร่เพื่อป้องกันการฟุ้งกระจายของฝุ่นละอองพร้อมทั้งมีการล้างทำความสะอาดหรือใช้รถดูดฝุ่นบริเวณพื้นของโรงโม่หินลานเก็บกองแร่ และเส้นทางขนส่งแร่อย่างสม่ำเสมอ <p>ให้มีระบบการป้องกันผลกระทบสิ่งแวดล้อมอื่นๆ ตามประกาศกรมอุตสาหกรรมพื้นฐานและการเหมืองแร่</p>	<p>- ปฏิบัติอย่างเคร่งครัดโดยอาคารโรงโม่หินให้ปิดคลุม 3 ด้าน ในบริเวณยังรับหินใหญ่ (Hopper) เครื่องบดชุดแรก (Primary Crusher) ตะแกรงร่อนคัดขนาดและมีระบบสเปรย์น้ำ (รูปที่ 2-14)</p>

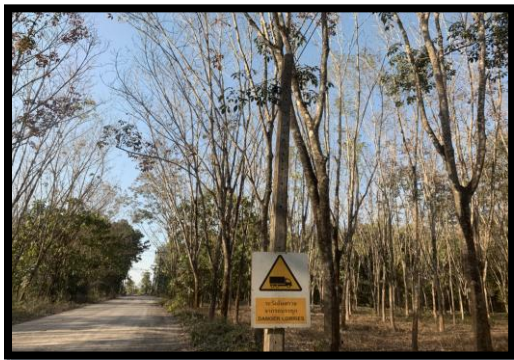
รูปที่ 2-28 ป้ายเตือนรถบรรทุก

7)คมนาคม 1.จัดทำป้ายเตือนภัยให้ระวางรถบรรทุกและป้ายจำกัด ความเร็วรถ บริเวณทางแยกและเขตชุมชนบริเวณเส้นทางขนส่ง แร่ก่อนออกสู่ทางหลวงหมายเลข 4248 และก่อนถึงทางเข้า- ออกโครงการ โดยให้มีระยะห่างด้านละ 50, 100 และ 200 ม.	จัดทำป้ายเตือนภัยให้ระวางรถบรรทุกและป้ายจำกัด ความเร็วรถ บริเวณทางแยกและเขตชุมชนบริเวณ เส้นทางขนส่งแร่ก่อนออกสู่ทางหลวงหมายเลข 4248 (รูปที่ 2-19)

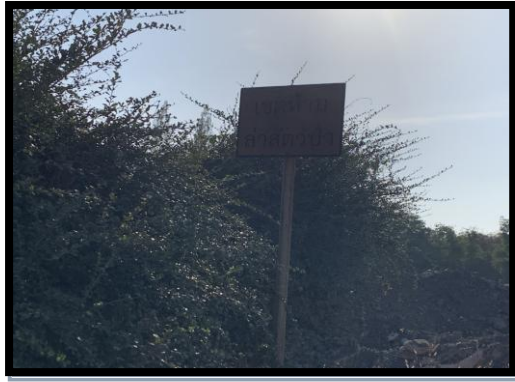
รูปที่ 2-34 ป้ายห้ามล่าสัตว์ป่า

2. ให้จัดทำป้ายเตือนห้ามจุดไฟเผาหรือการล่าสัตว์ป่า บริเวณพื้นที่โครงการและใกล้เคียง	จัดทำป้ายเตือนห้ามจุดไฟเผาหรือการล่าสัตว์ป่าบริเวณ พื้นที่โครงการและใกล้เคียง(รูปที่ 2-22 และ 2-26)

3.ก่อนเริ่มทำเหมือง ต้องออกกฎระเบียบข้อบังคับพนักงาน ของโครงการ ห้ามทำการล่าสัตว์ หรือกระทำการอื่นใดอันเป็น การคุกคามต่อชีวิต และถิ่นที่อยู่อาศัยของสัตว์ป่า ห้ามมิให้ ผู้ใดล่าหรือพยายามล่าสัตว์ป่าทำอันตราย เพาะพันธุ์หรือมีซาก ของสัตว์ป่าคุ้มครอง หรือผลิตภัณฑ์ที่ทำจากสัตว์ป่าดังกล่าว รวมทั้งให้ดูแลรักษาป้ายห้ามล่าสัตว์ป่าและป้ายห้ามตัดต้นไม้ และของป่าในเขตป่าสงวนแห่งชาติให้อยู่ในสภาพดีตลอดอายุ ประทานบัตร โดยอ้างอิงตาม พรบ. สงวนและคุ้มครองสัตว์ป่า พ.ศ.2535 และตาม พรบ. ป่าสงวนแห่งชาติ พ.ศ.2507	มีกฎระเบียบข้อบังคับพนักงานของโครงการ ห้ามทำการ ล่าสัตว์ หรือกระทำการอื่นใดอันเป็นการคุกคามต่อชีวิต และถิ่นที่อยู่อาศัยของสัตว์ป่า ห้ามมิให้ผู้ใดล่าหรือ พยายามล่าสัตว์ป่าทำอันตราย เพาะพันธุ์หรือมีซากของ สัตว์ป่าคุ้มครอง(รูปที่ 2-22)

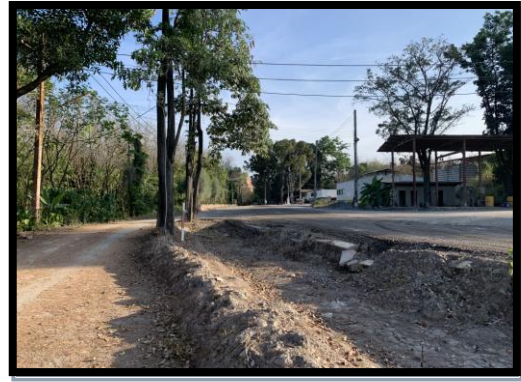
รูปที่ 2-51 ที่ล้างล้อรถบรรทุก

5. ดูแลรักษาบ่อล้างล้อบริเวณทางเข้า-ออกโครงการ และรถบรรทุกทุกครั้งก่อนออกจากพื้นที่โครงการต้องผ่าน บ่อล้างล้อทุกครั้ง	ดูแลรักษาบ่อล้างล้อบริเวณทางเข้า-ออกโครงการ และรถบรรทุกทุกครั้งก่อนออกจากพื้นที่โครงการ ต้องผ่านบ่อล้างล้อทุกครั้ง

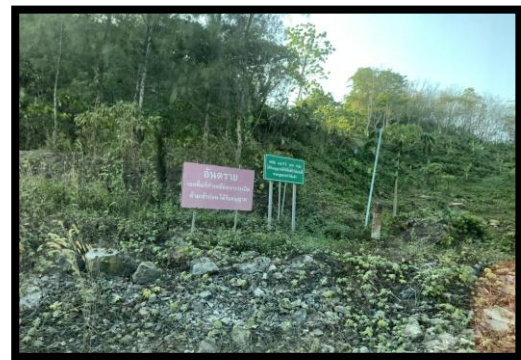
รูปที่ 2-57 บ่อดักตะกอน

4)อุทกวิทยา และคุณภาพน้ำ 1.จัดสร้างบ่อดักตะกอนจำนวน 4 บ่อ มีขนาดพื้นที่บ่อละ 1 ไร่ ลึก 4 ม. ความจุบ่อละ 6,400 ลบ.ม. เพื่อรับน้ำไหลบ่า และชะลอความเร็วของน้ำก่อนไหลลงสู่บ่อดักตะกอน	จัดสร้างบ่อดักตะกอนจำนวน 4 บ่อ มีขนาดพื้นที่บ่อละ 1 ไร่ ลึก 4 ม. ความจุบ่อละ 6,400 ลบ.ม. เพื่อรับน้ำไหลบ่า และชะลอความเร็วของน้ำก่อนไหลลงสู่บ่อดักตะกอน

3.ขุดลอกตะกอนดินในบ่อดักตะกอน และคูระบายน้ำของโครงการเป็นประจำหรือหากพบว่าตะกอนมีปริมาณ 1/3 ของบ่อดักตะกอน พร้อมทั้งดูแลรักษาบ่อดักตะกอน และคูระบายน้ำให้อยู่ในสภาพดีอยู่เสมอ	ขุดลอกตะกอนดินในบ่อดักตะกอน และคูระบายน้ำของโครงการเป็นประจำ
