บทที่ 4

การปฏิบัติตามมาตรการติดตามตรวจสอบคุณภาพสิ่งแวดล้อม

ตารางที่ 4-1 สรุปผลการปฏิบัติตามมาตรการติดตามตรวจสอบผลกระทบสิ่งแวดล้อม โครงการ Hyde Sukhumvit 11 (ไฮด์ สุขุมวิท 11)

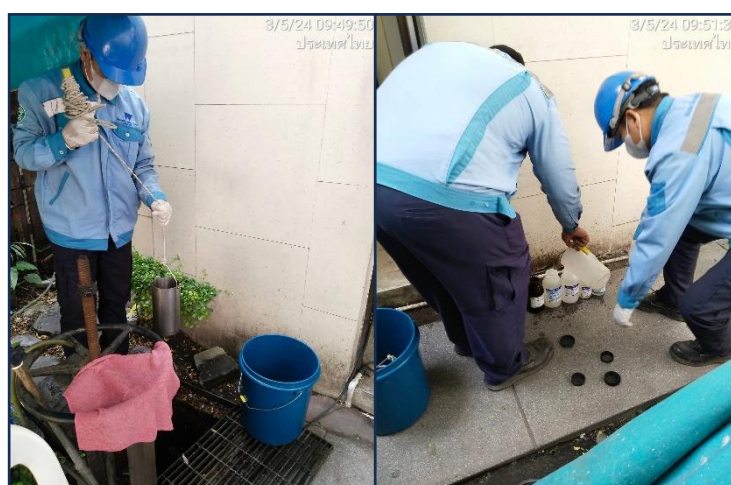
รูปที่ 4.1.3-1 จุดเก็บตัวอย่าง
บ่อพักน้ำทิ้งสุดท้ายก่อนระบายสู่สาธารณะ
ประจำเดือนมกราคม - มิถุนายน พ.ศ.2567

การติดตามและตรวจสอบคุณภาพน้ำเสียหลังบำบัดของโครงการ Hyde Sukhumvit 11 (ไฮด์ สุขุมวิท 11) ดำเนินการโดยนิติบุคคลอาคารชุด ไฮด์ สุขุมวิท 11 ได้ดำเนินการเก็บตัวอย่างน้ำเสียเพื่อทำการตรวจสอบคุณภาพ ประจำเดือนมกราคม - มิถุนายน พ.ศ.2567 จำนวน 1 จุด ได้แก่ บ่อพักน้ำทิ้งสุดท้ายก่อนระบายสู่สาธารณะ ดังรูปที่ 4.1.3-1
