รายงานผลการปฏิบัติตามมาตรการป้องกันและ
แก้ไขผลกระทบสิ่งแวดล้อมและมาตรการติดตามตรวจสอบ
ผลกระทบสิ่งแวดล้อม

โครงการโรงไฟฟ้าเชิงรำน้อย ระยะดำเนินการ

บริษัท กัลฟ์ เจพี ซีอาร์เอ็น จำกัด

ครั้งที่ 1/2567 ระหว่างเดือนมกราคมถึงมิถุนายน พ.ศ. 2567

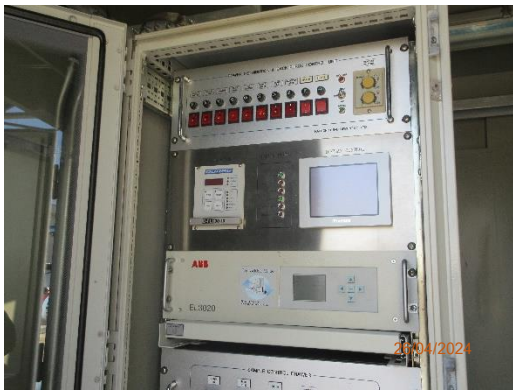
ภาพที่ 2-1 ระบบตรวจสอบคุณภาพอากาศแบบต่อเนื่อง
(CEMs)

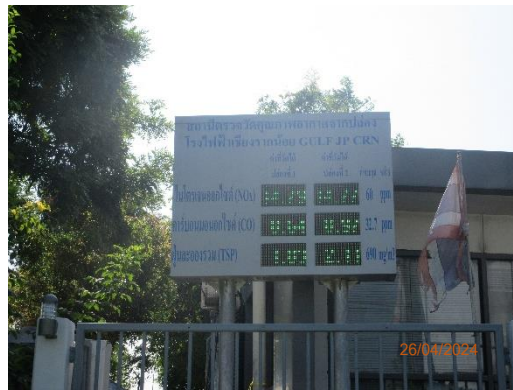
ภาพที่ 2-2 จอแสดงค่าอัตราการระบายสารมลพิษ

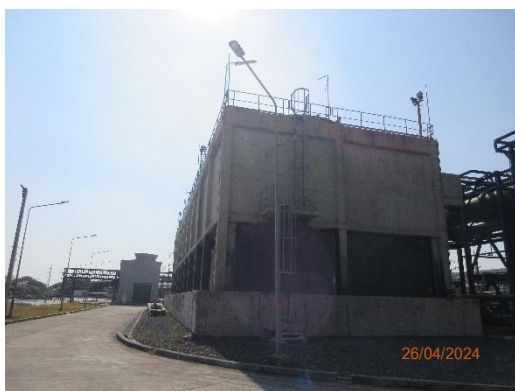
ภาพที่ 2-12 Cooling Tower

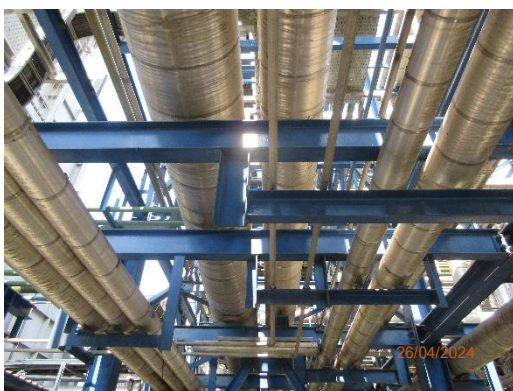
ภาพที่ 2-23 ระบบฉนวนป้องกันความร้อน

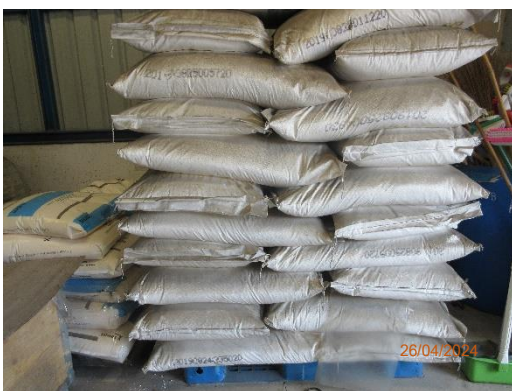
ภาพที่ 2-24 พื้นที่จัดเก็บสารเคมี

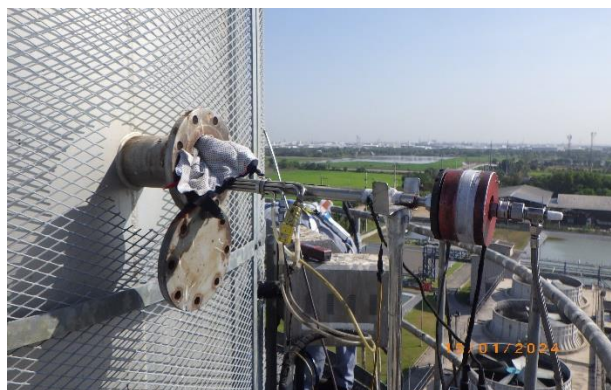
ภาพที่ 3.4.2-2 แสดงการตรวจวัดคุณภาพอากาศจากปล่องระบายอากาศ (การตรวจวัดแบบครั้งคราว)

เมื่อนำค่าความเข้มข้นของฝุ่นละออง ก๊าซออกไซด์ของไนโตรเจน และก๊าซซัลเฟอร์ไดออกไซด์ ที่ตรวจวัดได้มาเปรียบเทียบกับค่าที่กำหนดในรายงานการวิเคราะห์ผลกระทบสิ่งแวดล้อม (EIA) และค่ามาตรฐานตามประกาศกระทรวงทรัพยากรธรรมชาติและสิ่งแวดล้อม เรื่อง กำหนดมาตรฐานควบคุมการปล่อยทิ้งอากาศเสียจากโรงไฟฟ้าใหม่ พ.ศ. 2553 พบว่า ผลการตรวจวัดมีค่าอยู่ในเกณฑ์มาตรฐานที่กำหนดทั้งหมด สำหรับอัตราการระบาย พบว่าทั้งหมดมีค่าอยู่ในเกณฑ์ควบคุมที่กำหนดในรายงานการวิเคราะห์ผลกระทบสิ่งแวดล้อมกำหนด

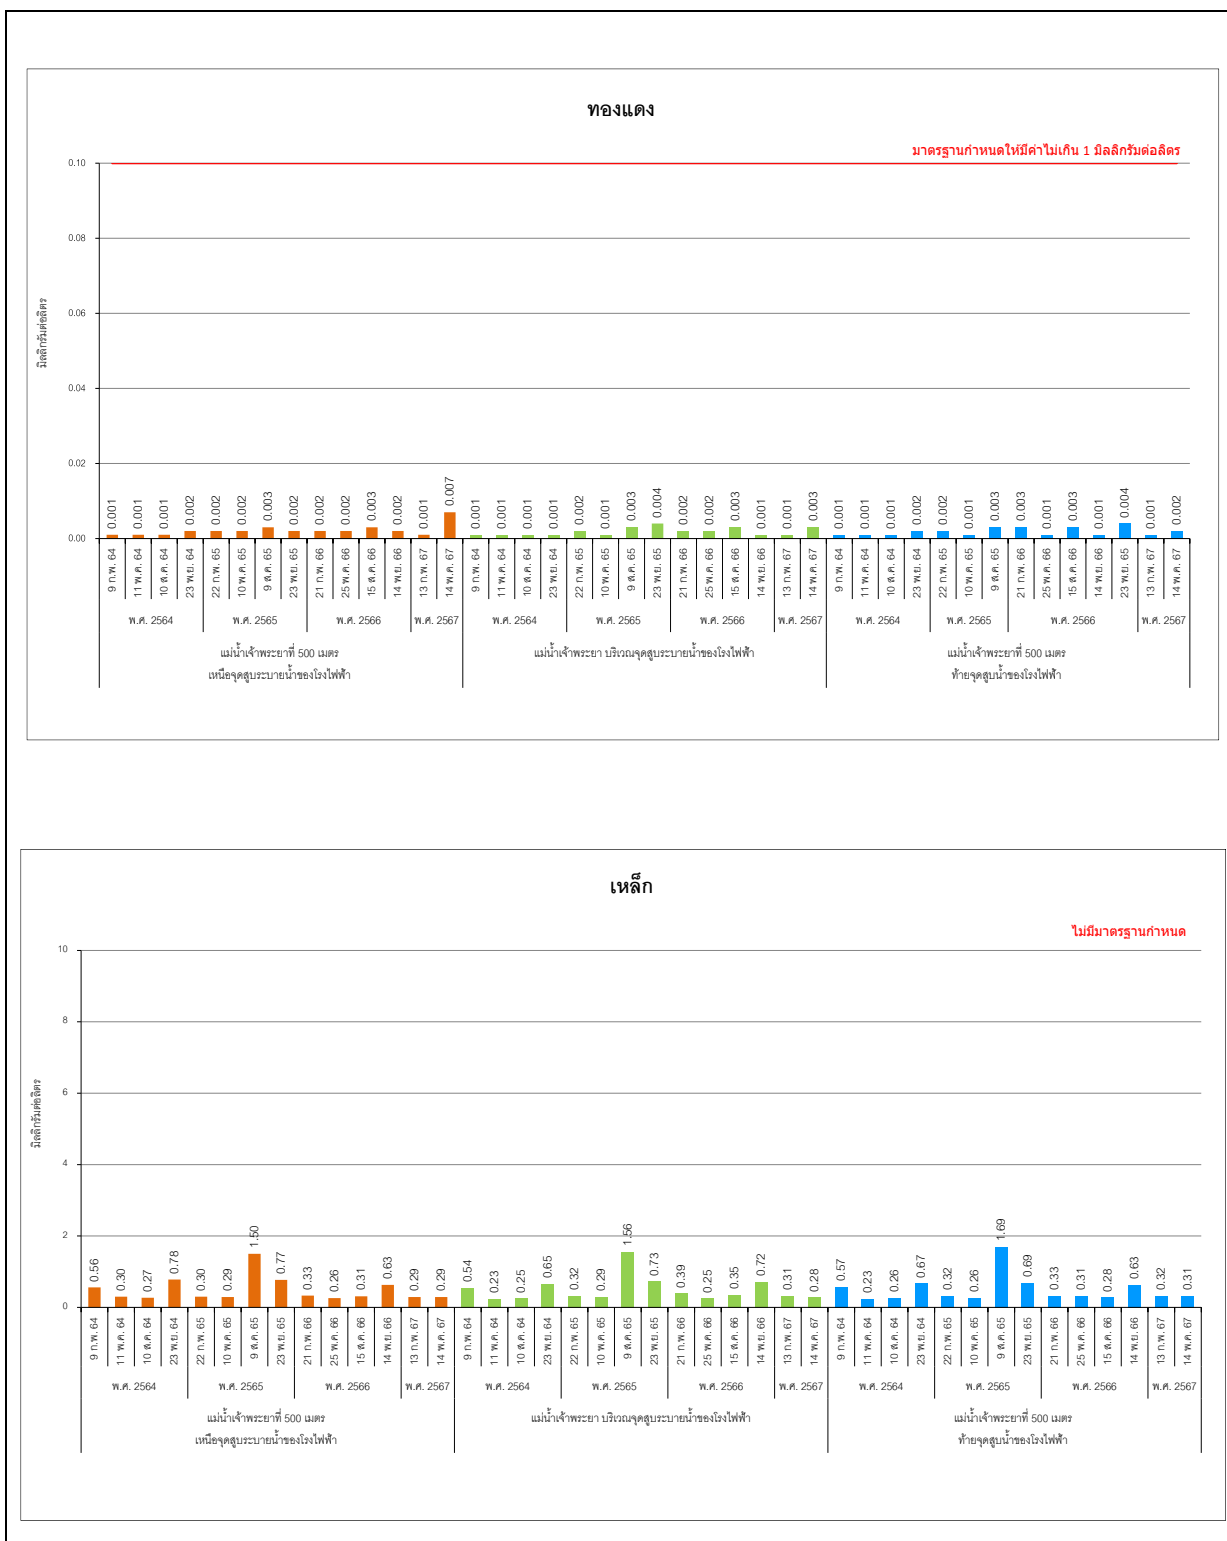
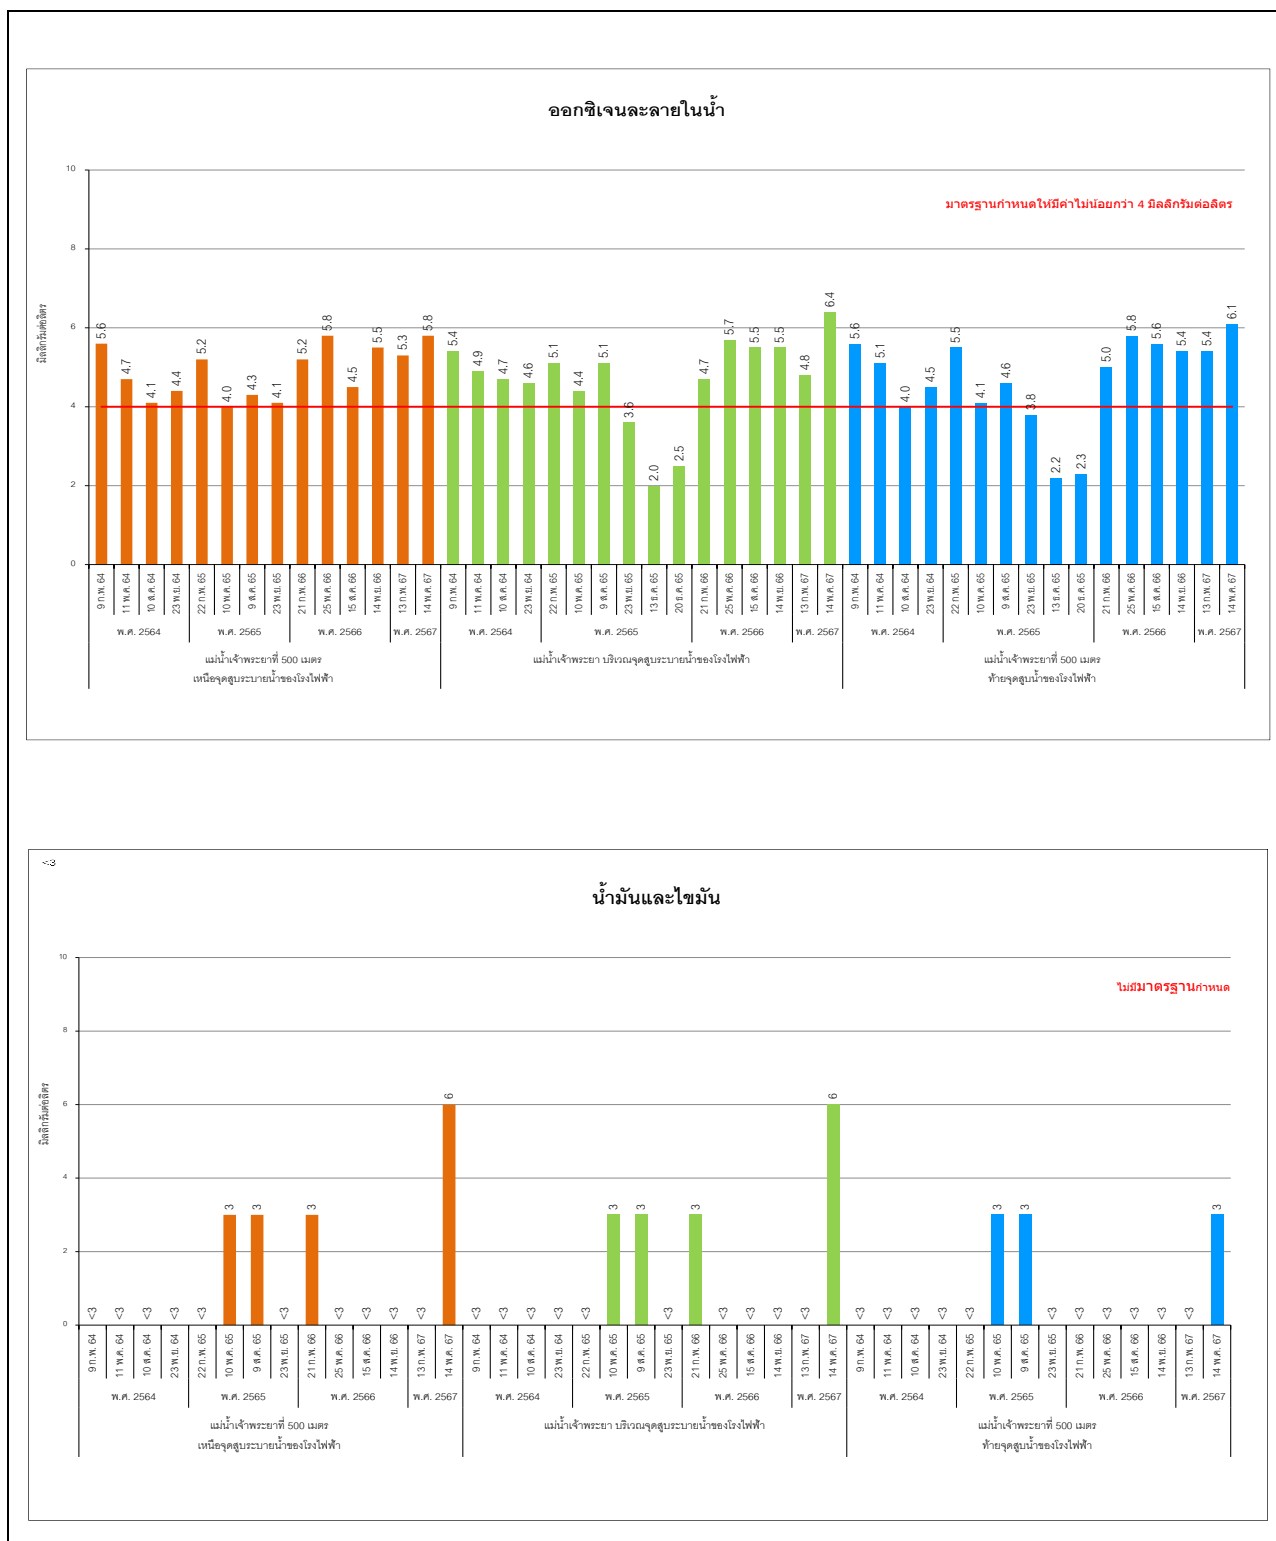
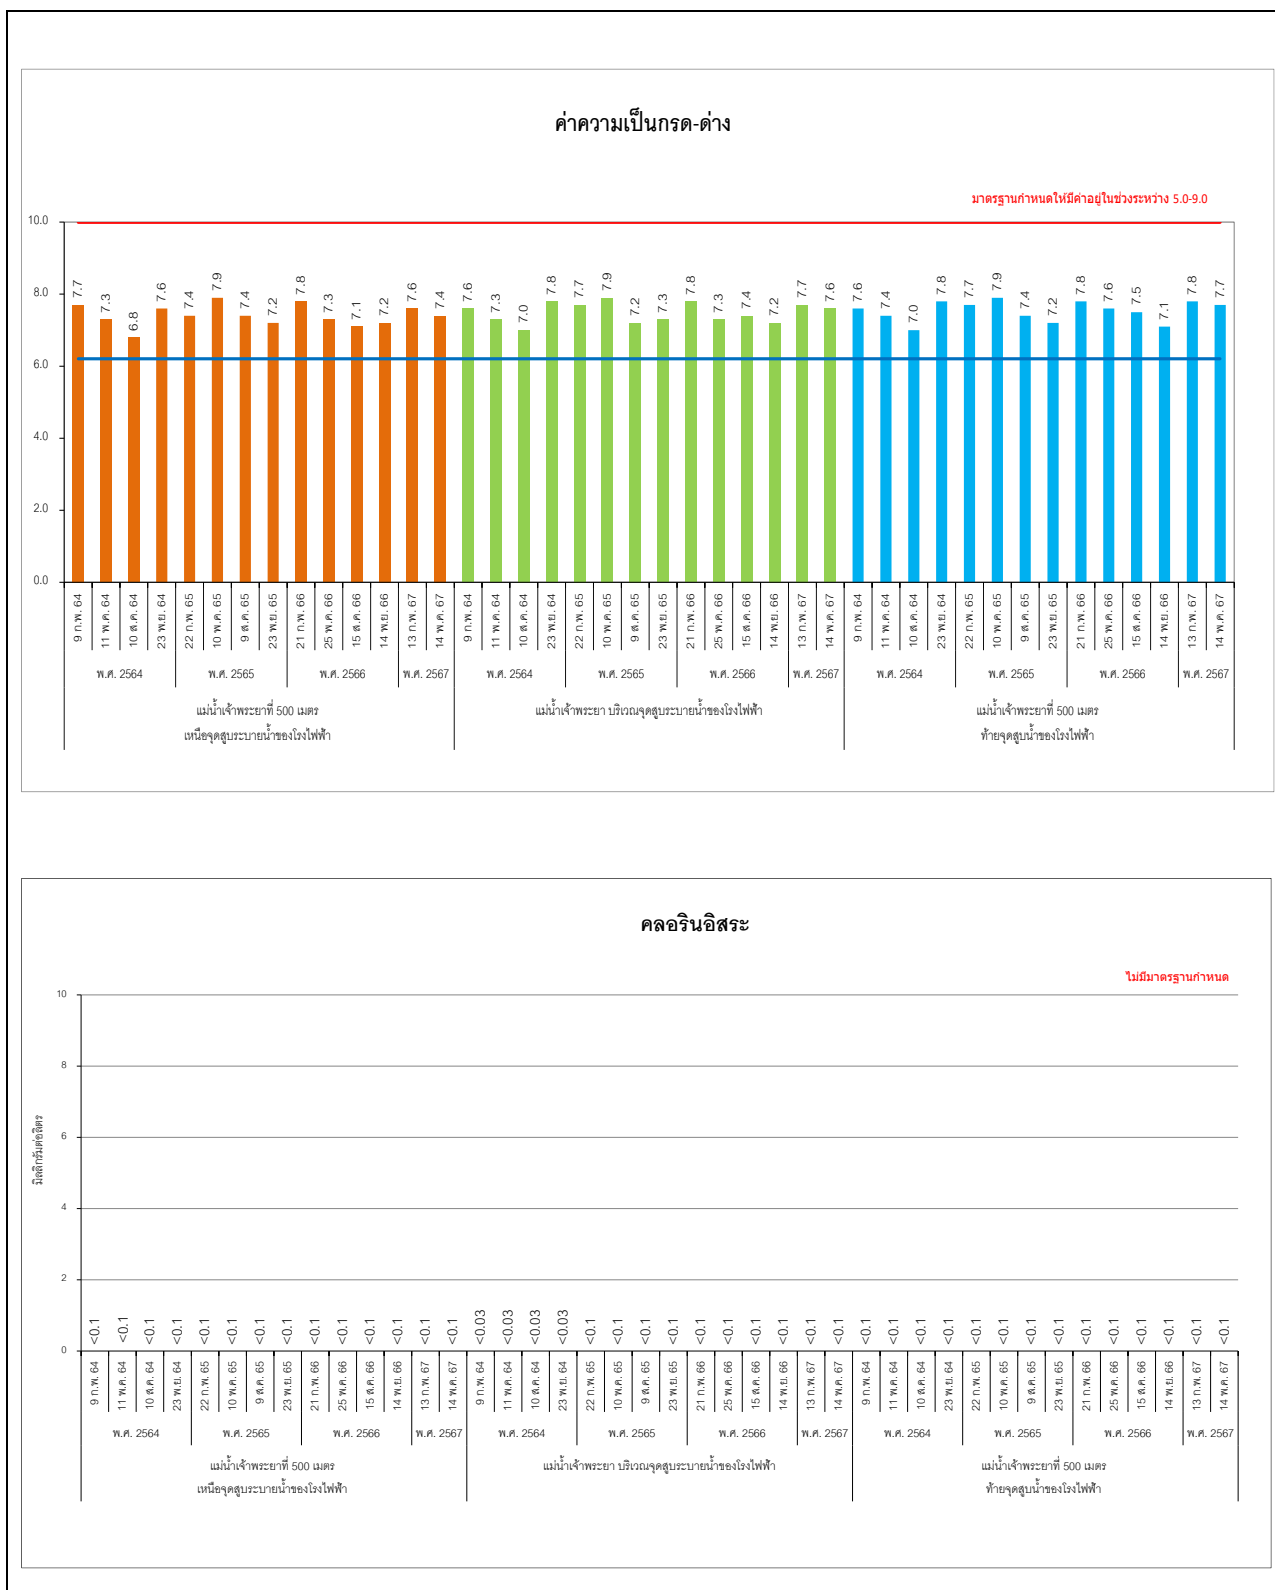
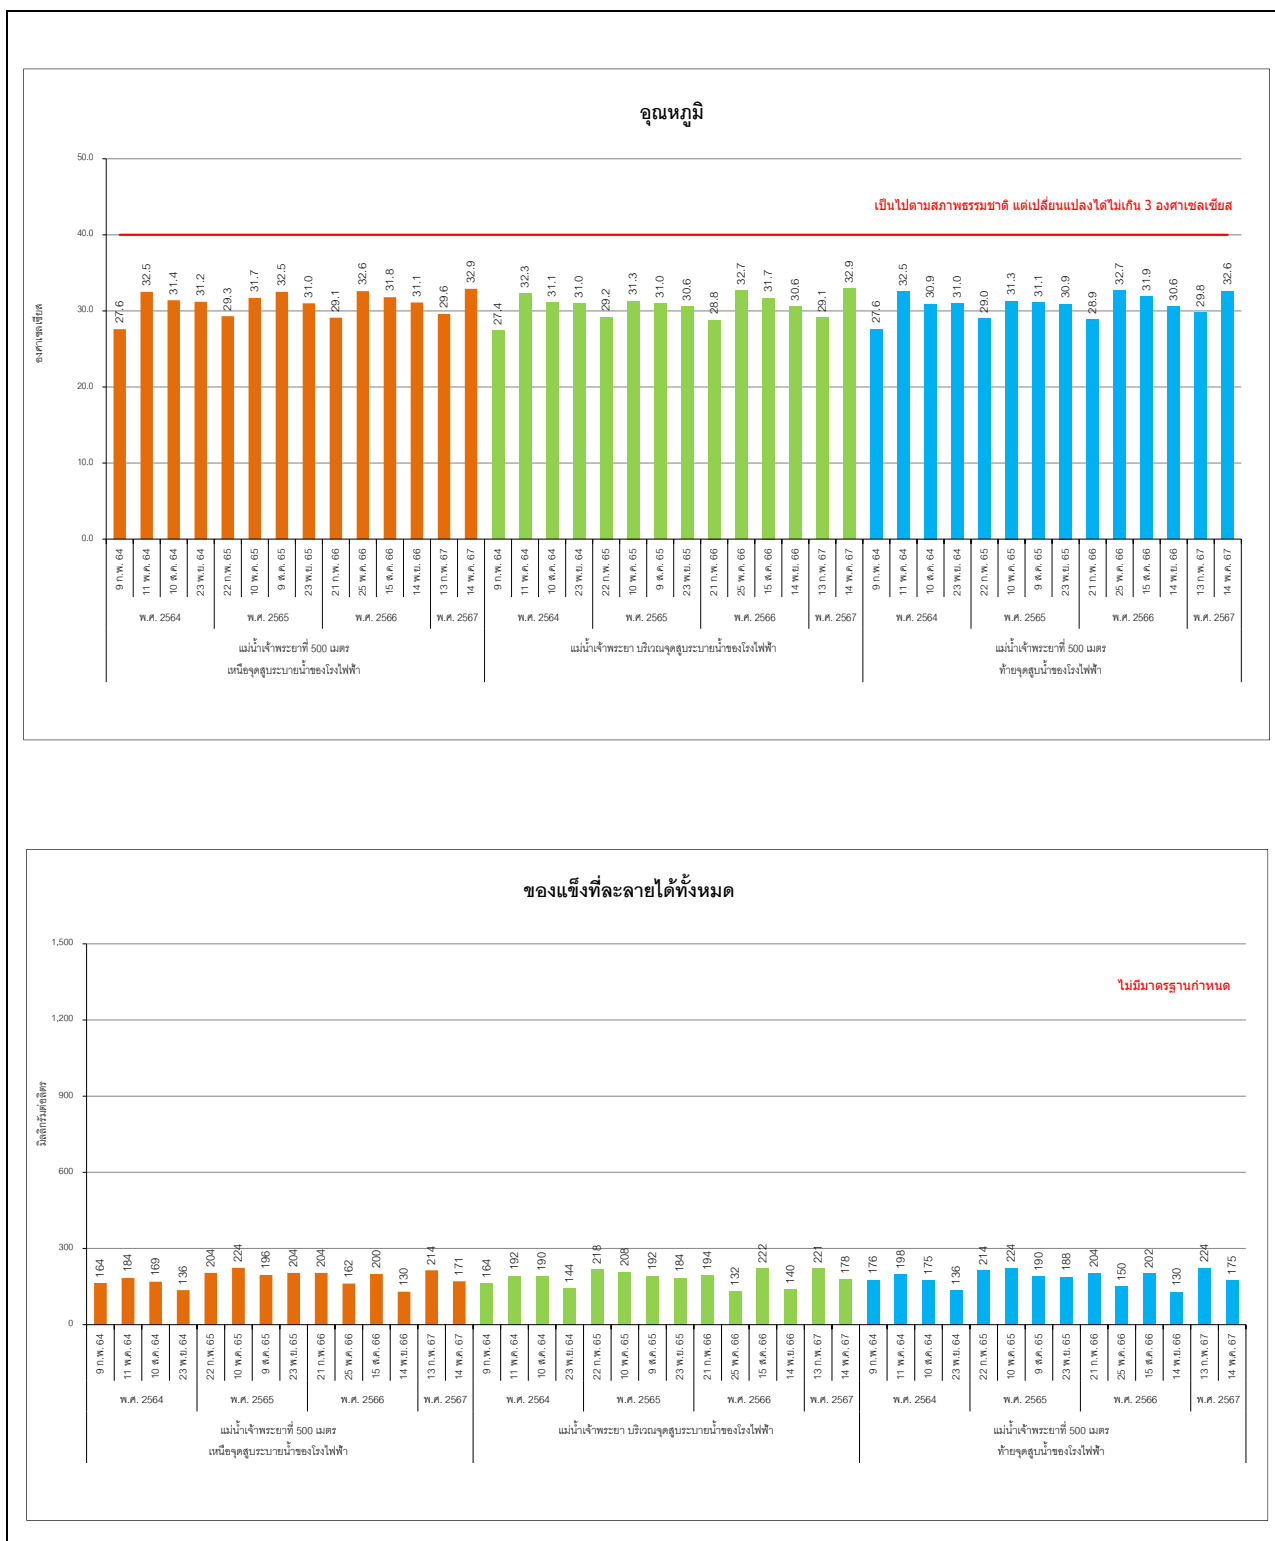
รูปที่ 3.4.5-2 กราฟแสดงผลการติดตามตรวจสอบคุณภาพน้ำผิวดิน ระหว่างปี พ.ศ. 2564-2567
