ระบบบำบัดน้ำเสีย

รายงานการติดตามผลระบบบำบัดน้ำเสียและผลวิเคราะห์  
โครงการ Marriott Executive Apartment Sukhumvit 24  
ประจำเดือน มิถุนายน 2567 ครั้งที่ 6/12

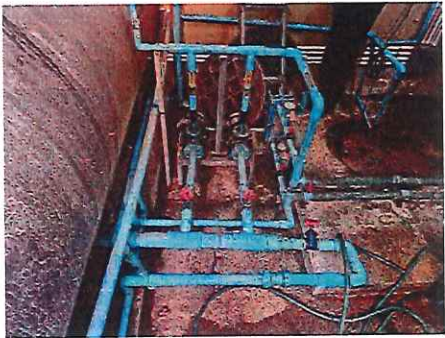
หน่วยบำบัด	รายละเอียด
<p>3.2 ระบบลดอุณหภูมิ (Cooling System)</p>

<p>ระบบลดอุณหภูมิ สำหรับลดอุณหภูมิน้ำจากกระบวนการซักล้างที่มีอุณหภูมิสูงก่อนส่งไปยังหน่วยบำบัดต่อไป</p> <p>ปัจจุบันไม่มีการใช้งาน (ปิดเครื่องสูบน้ำและระบบไฟฟ้าของระบบลดอุณหภูมิ)</p>
<p>3.3 บ่อปรับสมดุล (Equalization Tank)</p>

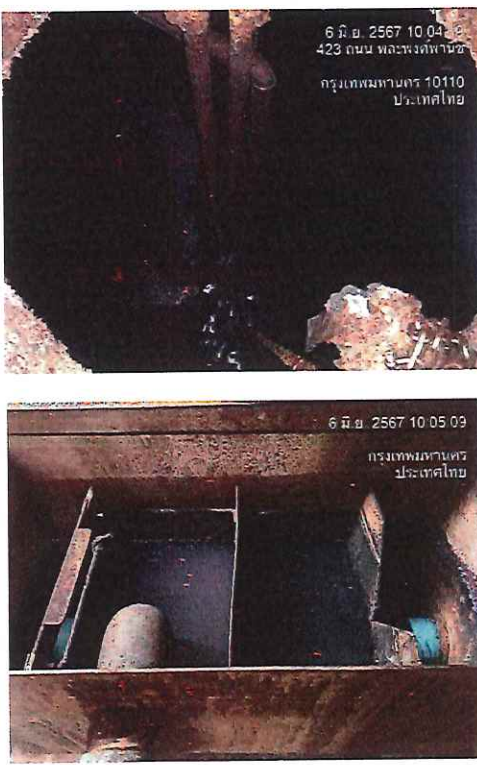
<p>บ่อปรับสมดุล ทำหน้าที่รวบรวมน้ำเสียที่มาจากกิจกรรมต่างๆ มีเครื่องกวนผสมน้ำเสีย เพื่อให้ น้ำเสียมีสภาพสม่ำเสมอ ก่อนเข้าสู่หน่วยบำบัดต่อไป</p> <p>ปัจจุบันควบคุมอัตราการสูบน้ำเสียเข้าบ่อเดิมอากาศที่ 9 ลบ.ม./ชม. โดยการสูบน้ำผ่าน Weir box</p> <p>ภายในบ่อปรับสมดุล ระดับน้ำอยู่ในระดับปกติ น้ำเสียมีสีเทา-ดำ ลักษณะขุ่น พบมีฟองเล็กน้อย และมีกลิ่นฉุน ขณะตรวจสอบเครื่องสูบน้ำเสียทำงานได้ตามปกติ</p> <p>ค่า pH ภายในบ่อปรับสมดุลอยู่ในช่วงค่าปกติ (pH = 7.2)</p>
