รายงานผลการปฏิบัติตามมาตรการป้องกันและแก้ไขผลกระทบสิ่งแวดล้อม และมาตรการติดตามตรวจสอบผลกระทบสิ่งแวดล้อม ระหว่างเดือนมกราคมถึงมิถุนายน พ.ศ. 2567

โครงการผลิตแผ่นอะคริลิกแบบต่อเนื่อง (ครั้งที่ 2) รายงานฉบับปกปิดข้อมูลที่มีกฎหมายคุ้มครอง (ระยะดำเนินการ)

บริษัท ไทย เอ็มเอ็มเอ จำกัด

**รายงานผลการปฏิบัติตามมาตรการป้องกันและแก้ไขผลกระทบสิ่งแวดล้อม
และมาตรการติดตามตรวจสอบผลกระทบสิ่งแวดล้อม
โครงการผลิตแผ่นอะคริลิกแบบต่อเนื่อง (ระยะดำเนินการ)**

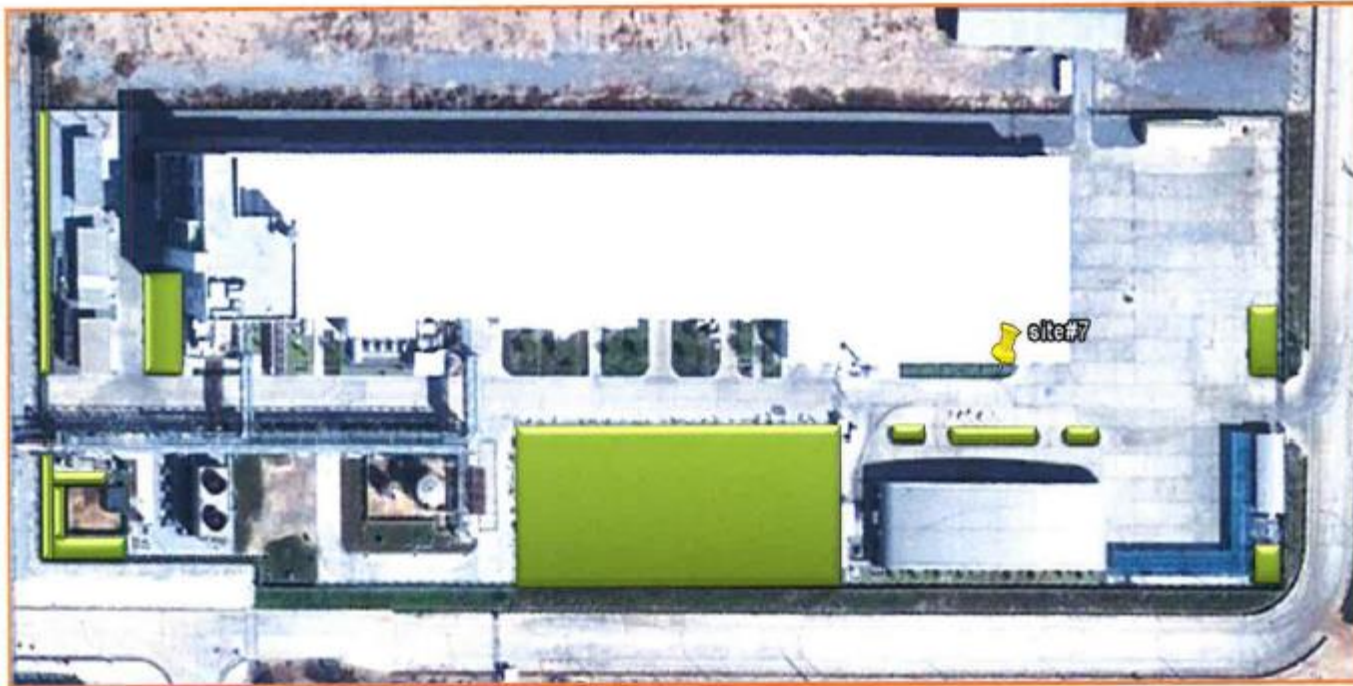
รูปที่ 1.4.9-1 พื้นที่สีเขียวโครงการผลิตแผ่นอะครีลิคแบบต่อเนื่อง บริษัท ไทย เอ็มเอ็มเอ จำกัด

โครงการจัดให้มีพื้นที่สีเขียวประมาณ 2,364 ตารางเมตร หรือคิดเป็น ร้อยละ 7.5 ของพื้นที่ทั้งหมด โดยจัดไว้บริเวณโดยรอบพื้นที่โครงการ

พื้นที่สีเขียวของโครงการผลิตแผ่นอะครีลิคแบบต่อเนื่อง ดังแสดงในรูปที่ 1.4.9-1

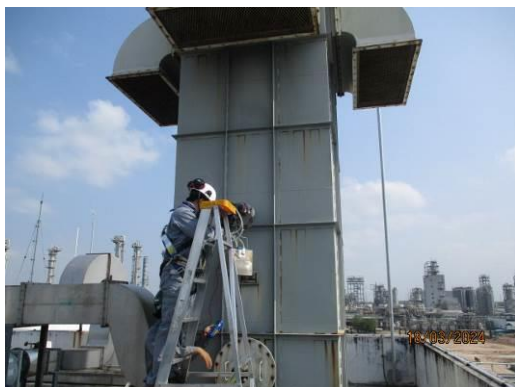
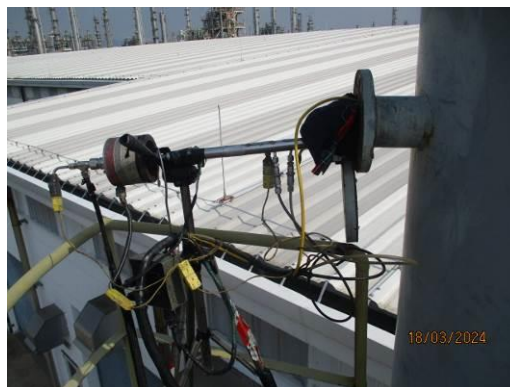
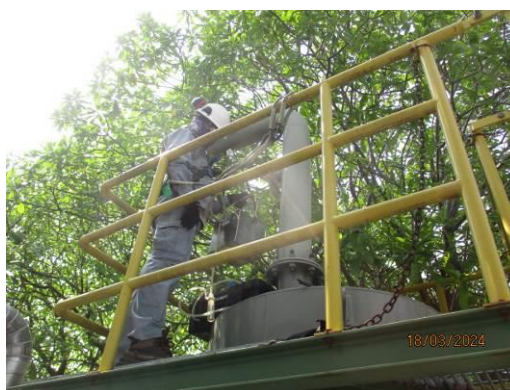
ภาพที่ 3.4.2-1 แสดงภาพถ่ายการตรวจวัดคุณภาพอากาศจากปล่องระบายอากาศ

Main Stack

ปล่อง Turbulence Dust Collector

ปล่อง Carbon Absorber
