ผลการดำเนินการตามมาตรการติดตามตรวจสอบ
ผลกระทบสิ่งแวดล้อม

โครงการอ่างเก็บน้ำน้ำป้อนเนื่องมาจากพระราชดำริ จังหวัดพะเยา ฉบับที่ 1 ประจำปี 2567

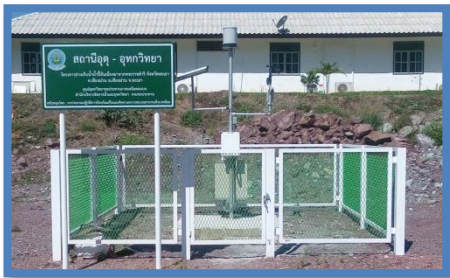
<p>สถานีอุตุนิยมวิทยา โครงการน้ำปี</p> </div> </div>

1.2 สภาพภูมิอากาศและอุตุนิยมวิทยา		
การรวบรวมข้อมูลภูมิอากาศและอุตุนิยมวิทยาอย่างต่อเนื่องจากสถานีตรวจวัดอากาศจังหวัดพะเยา และเสนอแนะให้กรมชลประทานจัดตั้งขึ้นใหม่จำนวน 1 แห่ง (แบบอัตโนมัติ) ที่บริเวณหัวงานโครงการ เพื่อนำข้อมูลมาใช้ในการวิเคราะห์และประเมินผลเปรียบเทียบกับข้อมูลเดิมก่อนมีการพัฒนาโครงการ	<ul style="list-style-type: none"> - สำนักบริหารจัดการน้ำและอุทกวิทยา ดำเนินการติดตั้งและรวบรวมข้อมูลปริมาณน้ำฝน 2 สถานี ได้แก่ สถานี Y.24 น้ำปี บ้านม่วง บริเวณท้ายโครงการก่อสร้างอ่างฯ และสถานีโครงการอ่างเก็บน้ำน้ำปี เพื่อติดตามตรวจสอบสภาพภูมิอากาศบริเวณพื้นที่โครงการและด้านท้ายโครงการ รายละเอียดดังแผนการติดตามตรวจสอบด้านสภาพภูมิอากาศและอุตุนิยมวิทยา บทที่ 5 <div style="display: flex; justify-content: space-around; align-items: flex-end;"> <div style="text-align: center;">
