## บทที่ 1

### บทนำ

#### 1.1 ความเป็นมาของโครงการฯ

สำหรับรายงานฉบับนี้เป็นรายงานผลการปฏิบัติตามมาตรการป้องกันและแก้ไขผลกระทบสิ่งแวดล้อม และการติดตามตรวจสอบผลกระทบสิ่งแวดล้อม ระยะดำเนินการ ระหว่างเดือนมกราคม - มิถุนายน พ.ศ. 2567

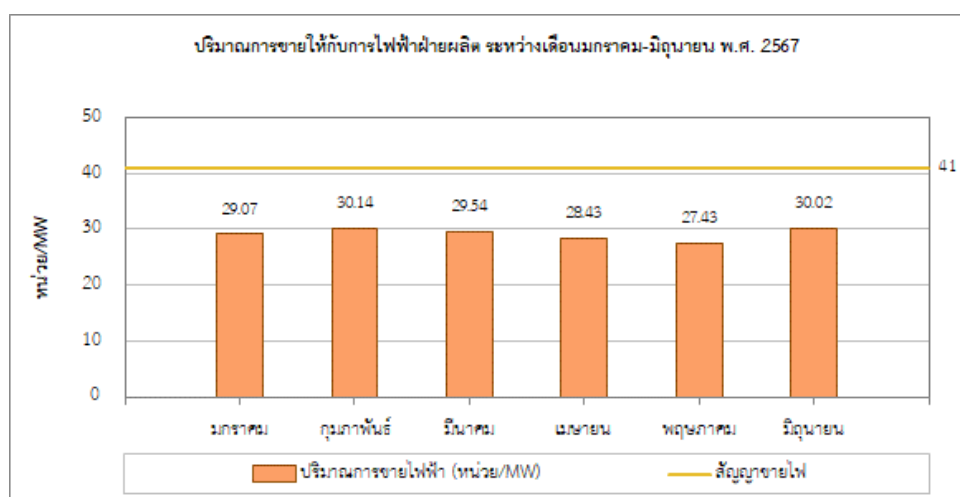
รูปที่ 1-4 แสดงปริมาณการขายไฟฟ้าให้การไฟฟ้าฝ่ายผลิตแห่งประเทศไทย  
ระหว่างเดือนมกราคม - มิถุนายน พ.ศ. 2567

| เดือน | ม.ค. 67 | ก.พ. 67 | มี.ค. 67 | เม.ย. 67 | พ.ค. 67 | มิ.ย. 67 |
|---|---|---|---|---|---|---|
| ปริมาณการขายไฟฟ้า (MW) | 29.07 | 30.14 | 29.54 | 28.43 | 27.43 | 30.02 |

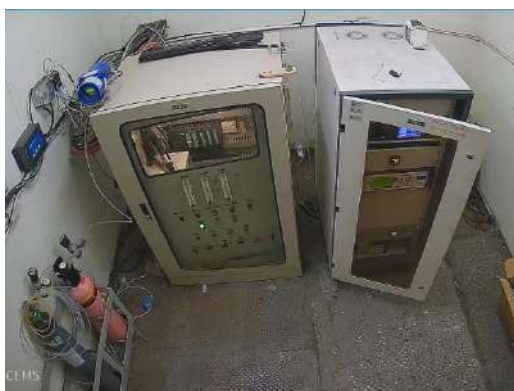
รูปที่ 2-3 ระบบตรวจวัดแบบต่อเนื่อง (CEMs)

| ผลกระทบสิ่งแวดล้อม | มาตรการป้องกันและแก้ไขผลกระทบสิ่งแวดล้อม | รายละเอียดการปฏิบัติตามมาตรการ | ปัญหา/อุปสรรคและการแก้ไข | เอกสารอ้างอิง |
|---|---|---|---|---|
| | - ติดตั้งระบบตรวจวัดแบบต่อเนื่อง (CEMs) | - โรงไฟฟ้า 4 ติดตั้งระบบตรวจวัดแบบต่อเนื่อง (CEMs) สำหรับวัดค่า Opacity ยี่ห้อ Fuji Electric; Japan รุ่น ZRE-3 ตรวจวัด SO <sub>2</sub> , NO <sub>x</sub> , CO และ O <sub>2</sub> และ ติดตั้งเครื่องตรวจวัด เขม่าควัน Dust Opacity meter รุ่น Light Hawk 560 และดำเนินการออนไลน์เข้าเว็บไซต์ของกรมโรงงานอุตสาหกรรมเรียบร้อยแล้ว | ไม่พบปัญหา | - รูปที่ 2-2 ปล่องระบายอากาศของโครงการฯ<br>- รูปที่ 2-3 ระบบตรวจวัดแบบต่อเนื่อง (CEMs)<br>- ภาคผนวก ข-1 เอกสารเกี่ยวกับระบบตรวจวัดอย่างต่อเนื่อง (CEMs) |

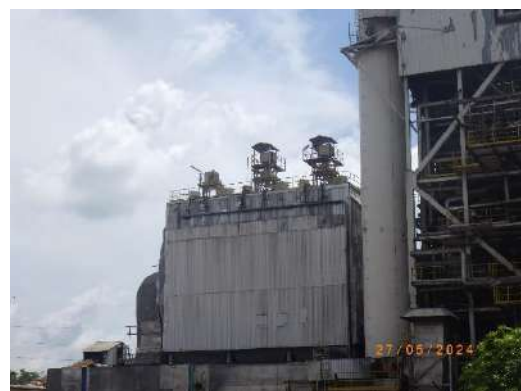
รูปที่ 2-4 ระบบดักฝุ่นแบบไฟฟ้าสถิต  
(Electrostatic Precipitator)

| ผลกระทบสิ่งแวดล้อม | มาตรการป้องกันและแก้ไขผลกระทบสิ่งแวดล้อม | รายละเอียดการปฏิบัติตามมาตรการ | ปัญหา/อุปสรรคและการแก้ไข | เอกสารอ้างอิง |
|---|---|---|---|---|
| <b>1. คุณภาพอากาศ (ต่อ)</b> | - ติดตั้ง Electrostatic Precipitator (EP) เพื่อดักฝุ่นที่จะระบายออกทาง Power Boiler Stack | - โครงการฯ ติดตั้งระบบดักฝุ่นแบบไฟฟ้าสถิต (Electrostatic Precipitator) เพื่อดักฝุ่นที่จะระบายออกทาง Power Boiler Stack | ไม่พบปัญหา | - <b>รูปที่ 2-4</b> ระบบดักฝุ่นแบบไฟฟ้าสถิต (Electrostatic Precipitator) |

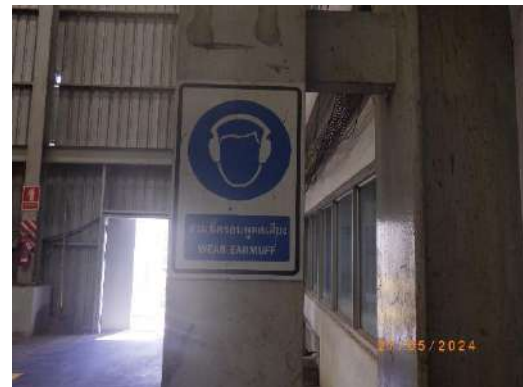
รูปที่ 2-14 ป้ายเตือนแสดงบริเวณที่ต้องสวมใส่  
อุปกรณ์ป้องกันเสียง

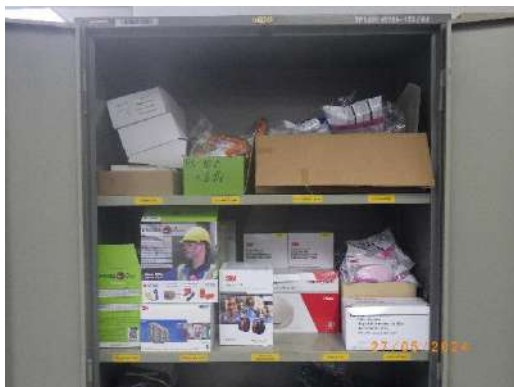
รูปที่ 2-15 อุปกรณ์ป้องกันภัยส่วนบุคคล (PPE)

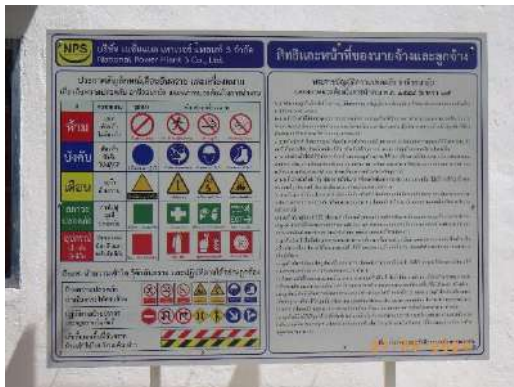
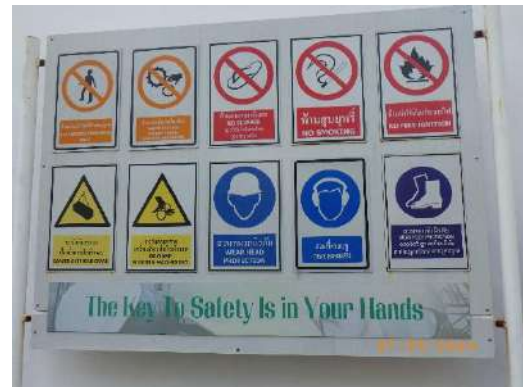
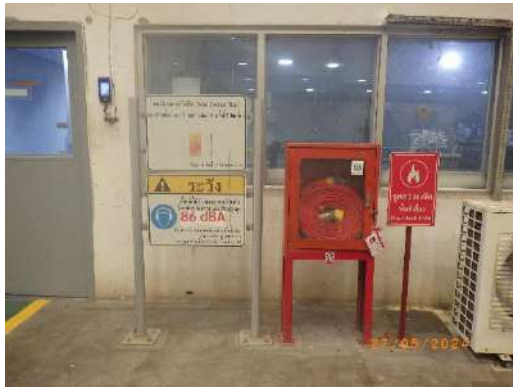
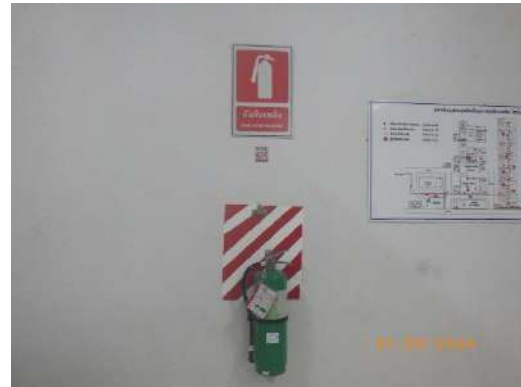
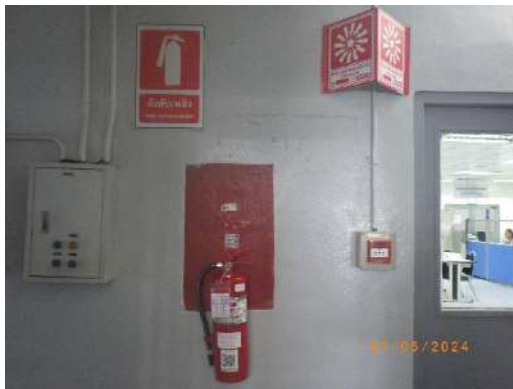
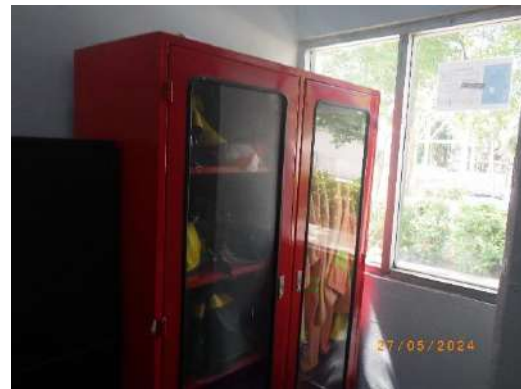
รูปที่ 2-22 ป้ายเตือนกฎระเบียบเกี่ยวกับความปลอดภัยและอุปกรณ์ระงับเหตุฉุกเฉิน  
ที่จัดเตรียมไว้ในบริเวณพื้นที่โครงการฯ

รูปที่ 2-22 (ต่อ) ป้ายเตือนกฎระเบียบเกี่ยวกับความปลอดภัยและอุปกรณ์ระงับเหตุฉุกเฉิน  
ที่จัดเตรียมไว้ในบริเวณพื้นที่โครงการฯ

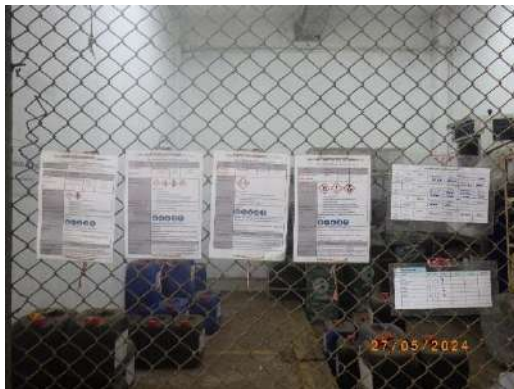
รูปที่ 2-24 ป้ายเอกสารข้อมูลความปลอดภัย  
ของสารเคมี (SDS)

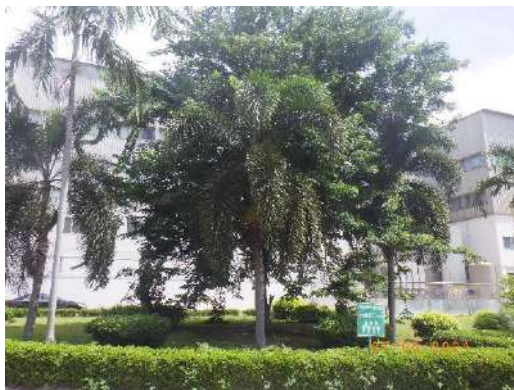
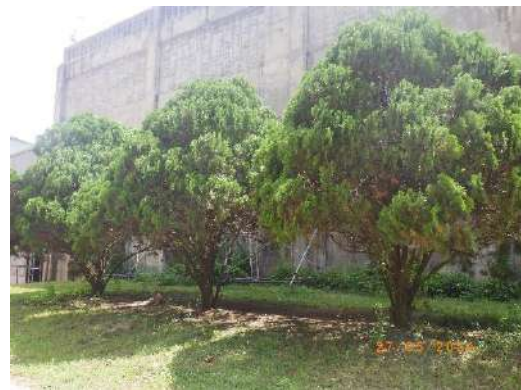
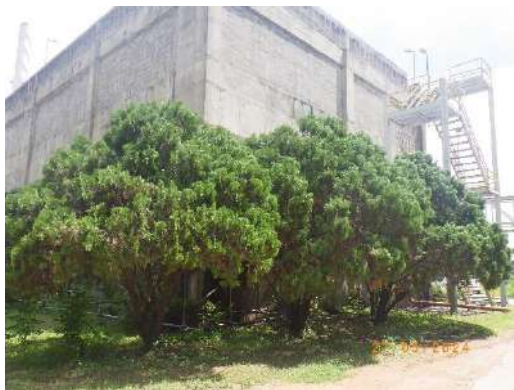
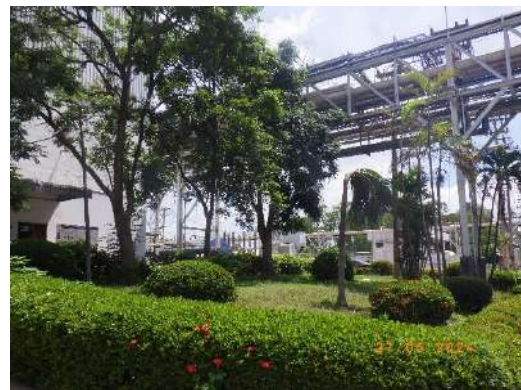
| ผลกระทบ<br>สิ่งแวดล้อม | มาตรการป้องกันและแก้ไขผลกระทบสิ่งแวดล้อม | รายละเอียดการปฏิบัติตามมาตรการ | ปัญหา/อุปสรรคและการแก้ไข | เอกสารอ้างอิง |
|---|---|---|---|---|
| 8. สุนทรียภาพ | - จัดให้มีพื้นที่สีเขียวอย่างน้อย 2 ไร่ หรือ ร้อยละ 5 ของ<br>พื้นที่โครงการ โดยปลูกต้นไม้ยืนต้นอย่างน้อย 3 แถว<br>สลับฟันปลา บริเวณแนวรั้วของพื้นที่โครงการและ<br>แนวถนนในพื้นที่โครงการ รวมทั้งจัดทำสวนหย่อมตาม<br>อาคารต่าง ๆ | - โครงการฯ จัดให้มีพื้นที่สีเขียว โดยปลูกต้นไม้ยืนต้น<br>บริเวณแนวรั้วของพื้นที่โครงการฯ และแนวถนนในพื้นที่<br>โครงการฯ รวมทั้งจัดทำสวนหย่อมตามอาคารต่าง ๆ<br>รวมพื้นที่สีเขียว ร้อยละ 5 ของพื้นที่โครงการฯ | ไม่พบปัญหา | - รูปที่ 2-26 พื้นที่สีเขียวในพื้นที่<br>โครงการฯ |

รูปที่ 2-26 พื้นที่สีเขียวในพื้นที่โครงการฯ

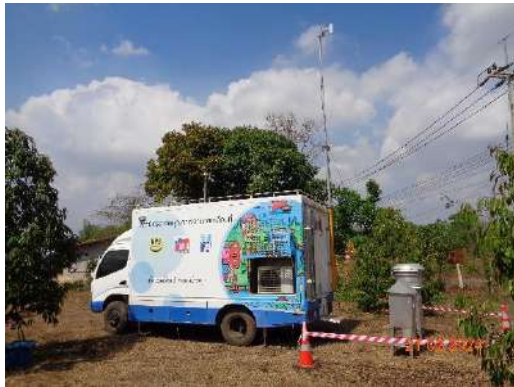
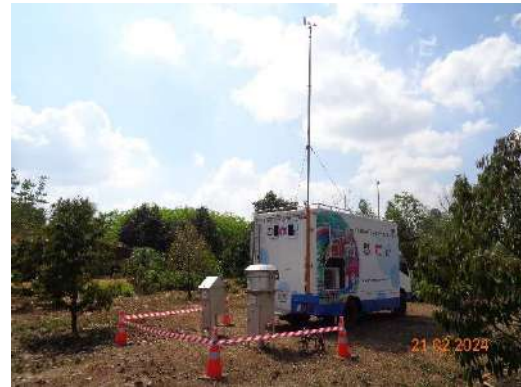
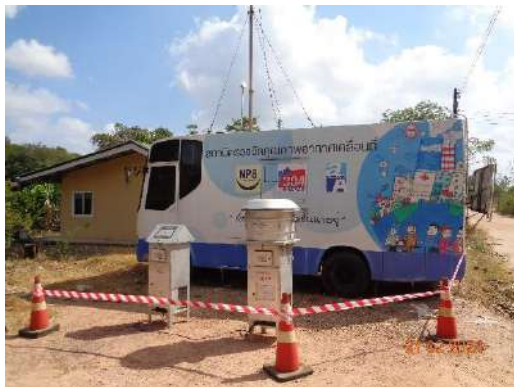
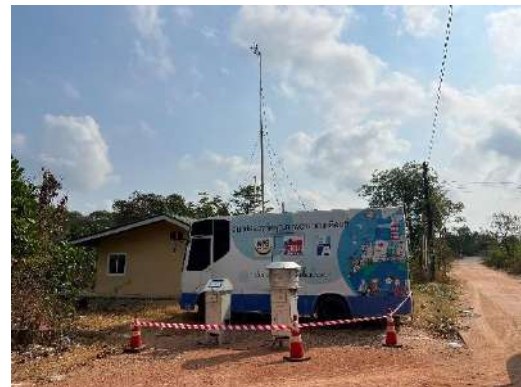
### รูปที่ 3-1 การติดตามตรวจสอบคุณภาพอากาศในบรรยากาศโดยทั่วไป

เมื่อนำผลติดตามตรวจสอบคุณภาพอากาศในบรรยากาศโดยทั่วไปเปรียบเทียบกับค่ามาตรฐานฯ พบว่า ฝุ่นละอองรวม (TSP) และฝุ่นละอองขนาดเล็กไม่เกิน 10 ไมครอน (PM<sub>10</sub>) มีค่าอยู่ในเกณฑ์มาตรฐานคุณภาพอากาศ ในบรรยากาศโดยทั่วไป ตามประกาศคณะกรรมการสิ่งแวดล้อมแห่งชาติ ฉบับที่ 24 (พ.ศ. 2547) เรื่อง กำหนดมาตรฐาน คุณภาพอากาศในบรรยากาศโดยทั่วไป ซึ่งกำหนดให้ฝุ่นละอองรวม (TSP) มีค่าไม่เกิน 0.33 มิลลิกรัมต่อลูกบาศก์เมตร และ ฝุ่นละอองขนาดเล็กไม่เกิน 10 ไมครอน (PM<sub>10</sub>) มีค่าไม่เกิน 0.12 มิลลิกรัมต่อลูกบาศก์เมตร ทั้งนี้สรุปได้ว่า ผลการติดตาม ตรวจสอบคุณภาพอากาศในบรรยากาศโดยทั่วไป บริเวณชุมชนบ้านสูงและบริเวณชุมชนบ้านเตาหวดโยง ในระหว่างวันที่ 21-24 กุมภาพันธ์ พ.ศ. 2567 มีค่าอยู่ในเกณฑ์มาตรฐานที่กำหนด

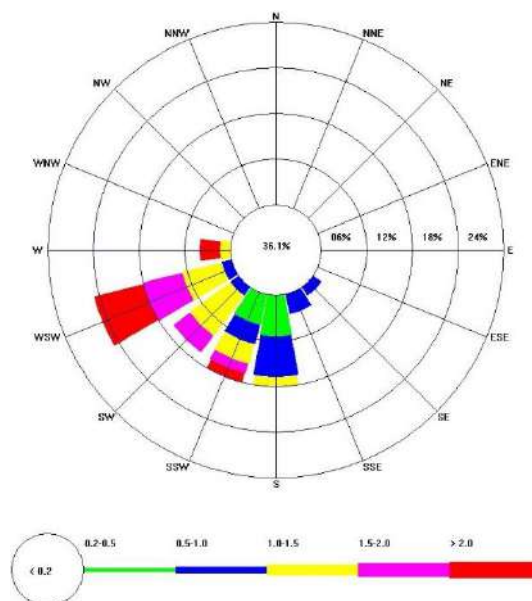
รูปที่ 3-2 ผังลมบริเวณชุมชนบ้านสูง ระหว่างวันที่ 21-24 กุมภาพันธ์ พ.ศ. 2567

ข้อสรุป : ลมที่พัดผ่านชุมชนบ้านสูง ส่วนใหญ่พัดมาจากทางทิศตะวันตกเฉียงใต้ค่อนมาทางทิศตะวันตก (WSW) คิดเป็นร้อยละ 19.45 โดยมีความเร็วลมส่วนใหญ่น้อยกว่า 2.0 เมตรต่อวินาที

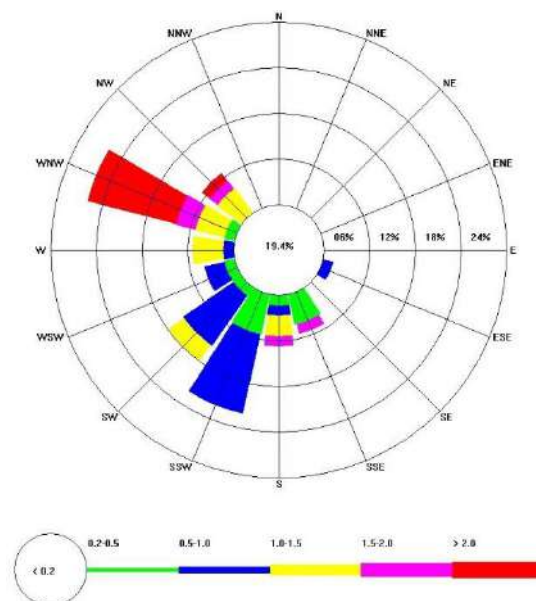
รูปที่ 3-3 ผังลมบริเวณชุมชนบ้านเตาหวดโยง ระหว่างวันที่ 21-24 กุมภาพันธ์ พ.ศ. 2567

**ข้อสรุป :** ลมที่พัดผ่านชุมชนบ้านเตาหวดโยง ส่วนใหญ่พัดมาจากทิศตะวันตกเฉียงเหนือค่อนมาทางทิศตะวันตก (WNW) คิดเป็นร้อยละ 20.84 โดยมีความเร็วลมส่วนใหญ่อยู่ในช่วง 0.5-1.0 เมตรต่อวินาที

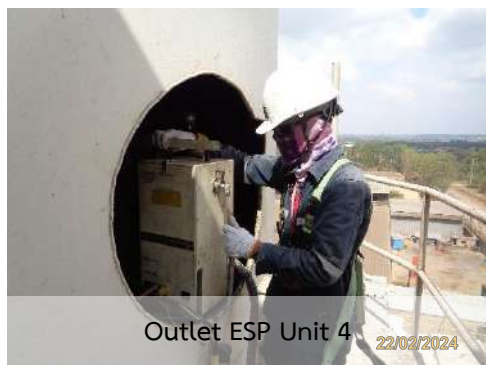
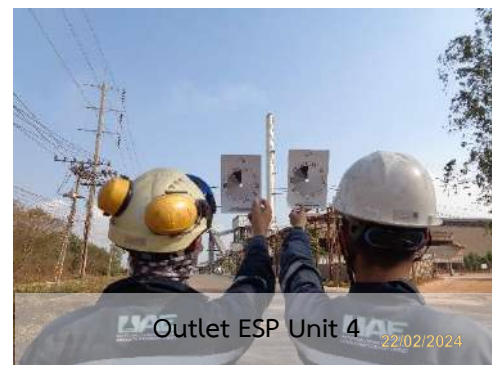
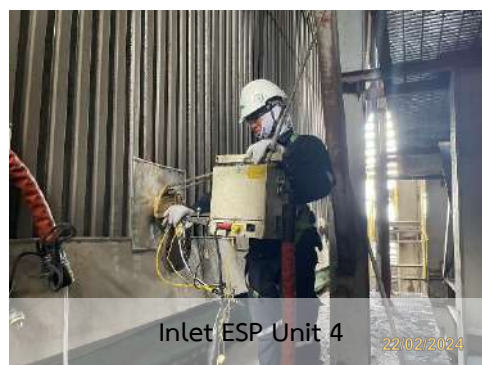
รูปที่ 3-5 การติดตามตรวจสอบคุณภาพอากาศจากปล่องระบาย

ผลการติดตามตรวจสอบคุณภาพอากาศจากปล่อง Unit 4 ในวันที่ 22 กุมภาพันธ์ พ.ศ. 2567 เมื่อคำนวณความเข้มข้นของสารมลพิษที่ความดัน 1 บรรยากาศ หรือ ที่ 760 มิลลิเมตรปรอท อุณหภูมิ 25 องศาเซลเซียส ที่สภาวะแห้ง (Dry Basis) โดยมีปริมาตรอากาศส่วนเกินในการเผาไหม้ (Excess Air) ร้อยละ 50 หรือ มีปริมาตรออกซิเจนในอากาศเสียร้อยละ 7 พบว่า ความเข้มข้นฝุ่นละอองรวม (TSP) มีค่าเท่ากับ 16.7 มิลลิกรัมต่อลูกบาศก์เมตร ก๊าซออกไซด์ของไนโตรเจน ( $\text{NO}_x$  as  $\text{NO}_2$ ) มีค่าเท่ากับ 144 ส่วนในล้านส่วน ก๊าซซัลเฟอร์ไดออกไซด์ ( $\text{SO}_2$ ) มีค่าเท่ากับ <1 ส่วนในล้านส่วน และมีประสิทธิภาพการบำบัดฝุ่นละออง (TSP) เท่ากับ 99.62 เปอร์เซ็นต์ รายละเอียดการติดตามตรวจสอบแสดงดังรูปที่ 3-5 และมีผลการติดตามตรวจสอบแสดงดังตารางที่ 3-10

เมื่อนำผลการติดตามตรวจสอบที่ได้มาเปรียบเทียบกับค่ามาตรฐานคุณภาพอากาศที่ระบายจากปล่องโรงงาน มาตรฐานตามประกาศกระทรวงอุตสาหกรรม เรื่อง กำหนดค่าปริมาณของสารเจือปนในอากาศที่ระบายออกจากโรงงานผลิต สังกะ หรือ จำหน่ายพลังไฟฟ้า พ.ศ. 2547 ประกาศกระทรวงอุตสาหกรรม เรื่อง กำหนดค่าปริมาณของสารเจือปนในอากาศที่ระบายออกจากโรงงาน พ.ศ. 2549 และค่าที่กำหนดไว้ตามเงื่อนไขในรายงานการประเมินผลกระทบสิ่งแวดล้อมของโครงการโรงไฟฟ้าพลังความร้อนร่วมของ บริษัท เนชั่นแนล เพาเวอร์ แพลนท์ 3 จำกัด พบว่า คุณภาพอากาศที่ระบายออกจากปล่อง Unit 4 มีค่าอยู่ในเกณฑ์มาตรฐานกำหนด

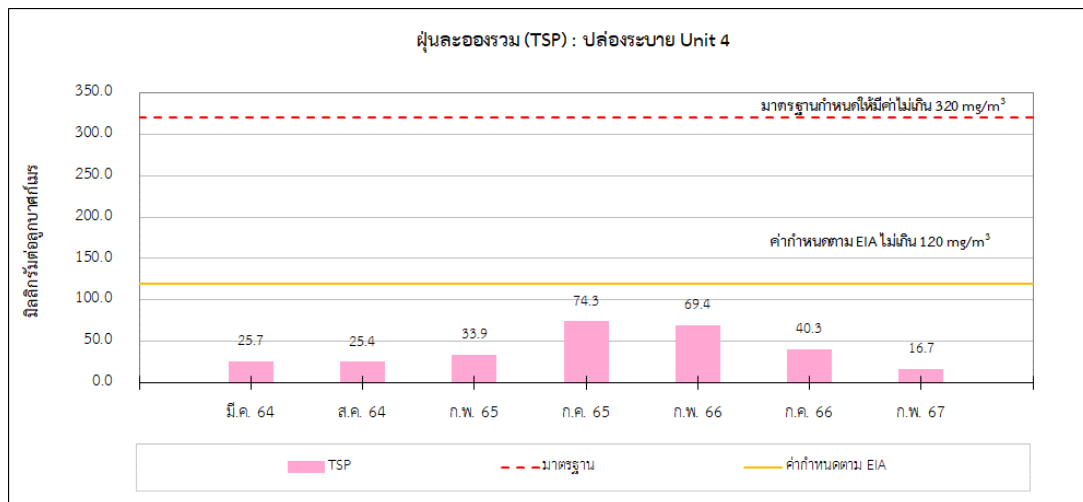
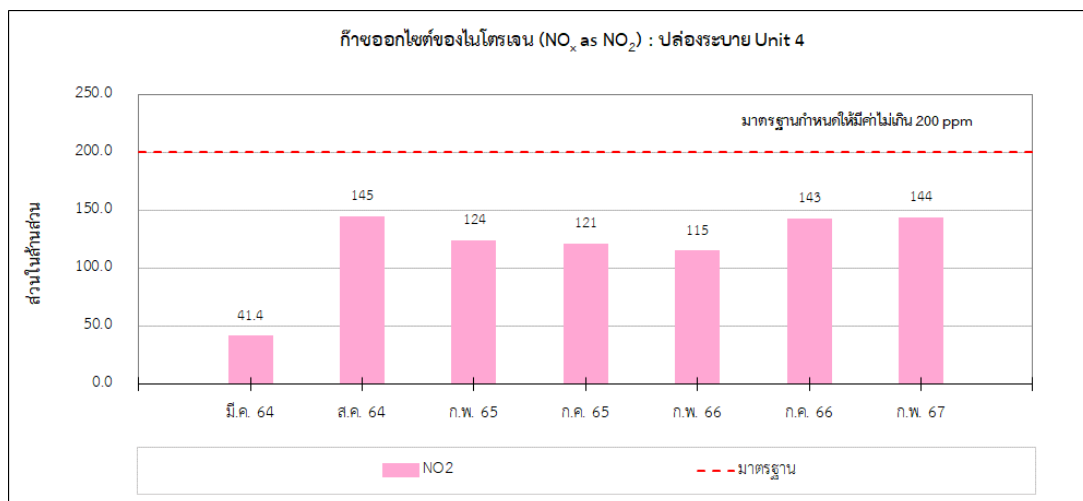
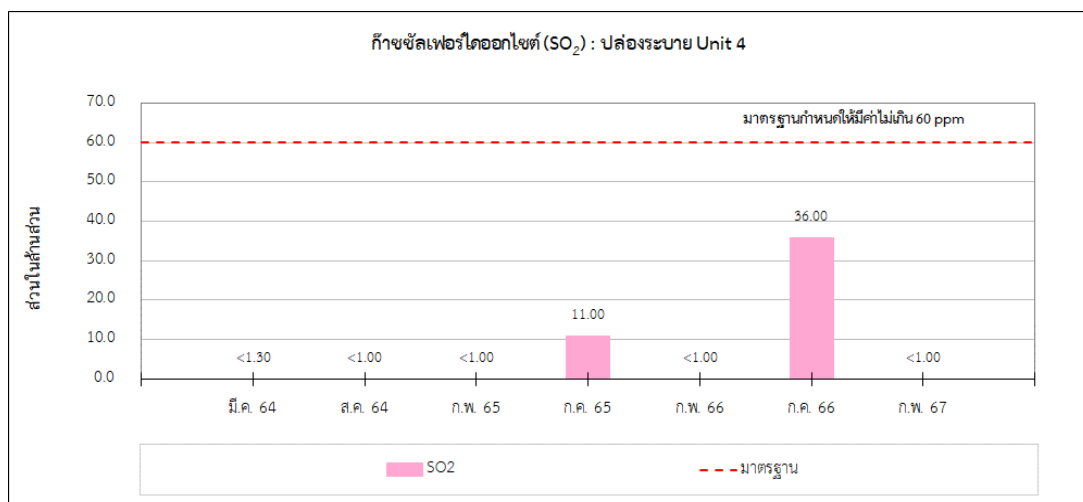
รูปที่ 3-6 เปรียบเทียบผลการติดตามตรวจสอบคุณภาพอากาศจากปล่องระบาย ระหว่างปี พ.ศ. 2564-2567

เมื่อเปรียบเทียบผลการติดตามตรวจสอบความเข้มข้นของฝุ่นละอองรวม (TSP) ก๊าซออกไซด์ของไนโตรเจน ( $\text{NO}_x$  as  $\text{NO}_2$ ) ก๊าซซัลเฟอร์ไดออกไซด์ ( $\text{SO}_2$ ) จากปล่องระบาย Unit 4 ระหว่างปี พ.ศ. 2564-2567 พบว่าทุกดัชนีตรวจวัดที่ทำการติดตามตรวจสอบมีค่าอยู่ในเกณฑ์มาตรฐานที่กำหนด โดยรายละเอียดผลการติดตามตรวจสอบแสดงดังตารางที่ 3-11 และรูปที่ 3-6

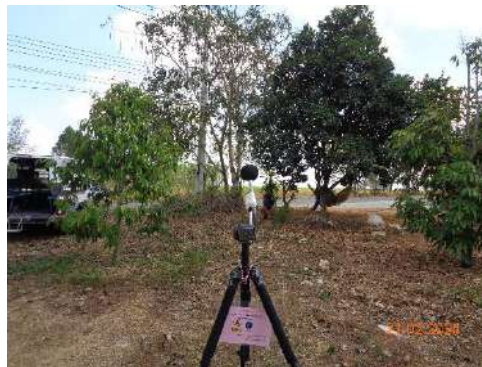
รูปที่ 3-7 การติดตามตรวจสอบระดับเสียงโดยทั่วไป

จากการติดตามตรวจสอบระดับเสียงโดยทั่วไปในบริเวณชุมชนบ้านสูง ระหว่างวันที่ 21-24 กุมภาพันธ์ พ.ศ. 2567 แสดงดังรูปที่ 3-7 พบว่า ระดับเสียงเฉลี่ย 24 ชั่วโมง ( $L_{Aeq\ 24\ hours}$ ) มีค่าอยู่ในช่วง 55.5-56.0 เดซิเบล (เอ) และระดับเสียงสูงสุด ( $L_{Amax}$ ) มีค่าอยู่ในช่วง 88.4-100.5 เดซิเบล (เอ)

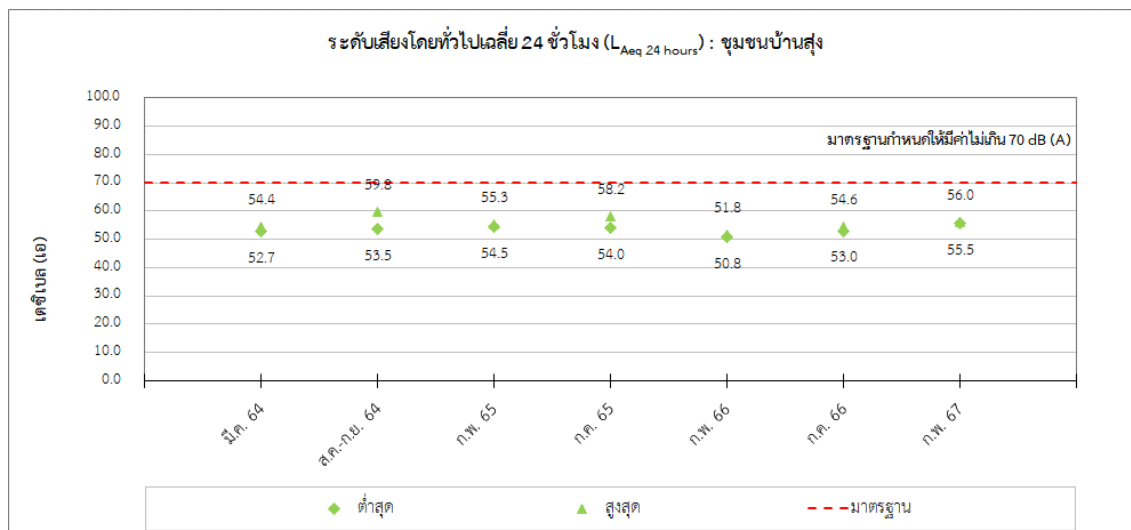
**รูปที่ 3-8 เปรียบเทียบผลการติดตามตรวจสอบระดับเสียงโดยทั่วไป ระหว่างปี พ.ศ. 2564-2567**

เมื่อพิจารณาผลการตรวจวัดระดับเสียง บริเวณชุมชนบ้านสูงเปรียบเทียบกับค่ามาตรฐาน พบว่า ระดับเสียงเฉลี่ย 24 ชั่วโมง มีค่าอยู่ในเกณฑ์มาตรฐานตามประกาศคณะกรรมการสิ่งแวดล้อมแห่งชาติ ฉบับที่ 15 พ.ศ. 2540 เรื่อง กำหนดมาตรฐานระดับเสียงเฉลี่ยโดยทั่วไป ที่กำหนดค่าระดับเสียงเฉลี่ย 24 ชั่วโมง ไม่เกิน 70 เดซิเบล (เอ) รายละเอียดผลการตรวจวัดระดับเสียงแสดงดังตารางที่ 3-12 และรูปที่ 3-8

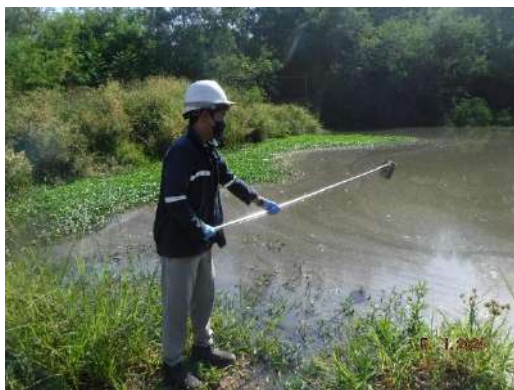
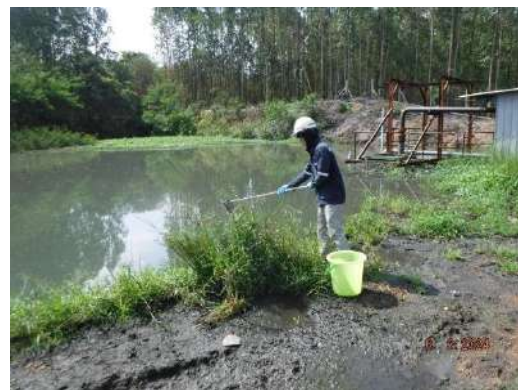
รูปที่ 3-9 การติดตามตรวจสอบคุณภาพน้ำ

เดือนมกราคม พ.ศ. 2567

เดือนมีนาคม พ.ศ. 2567

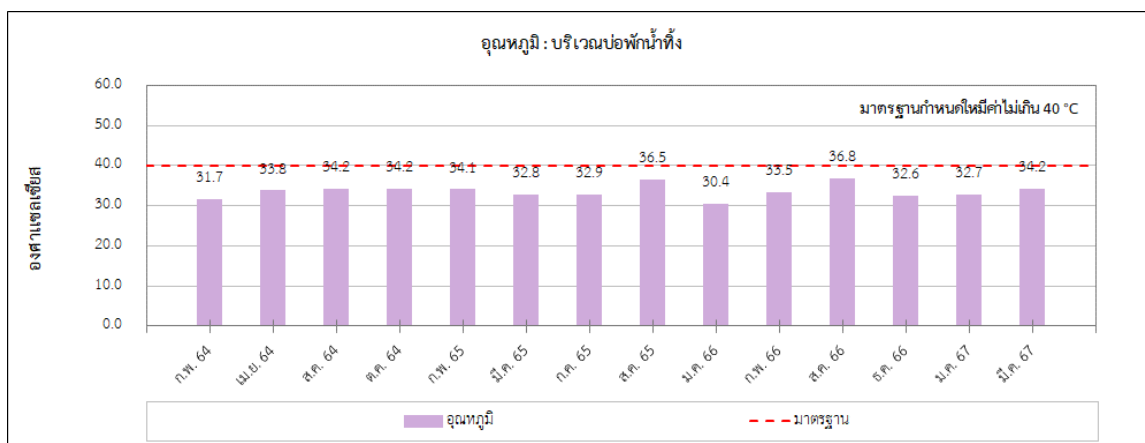
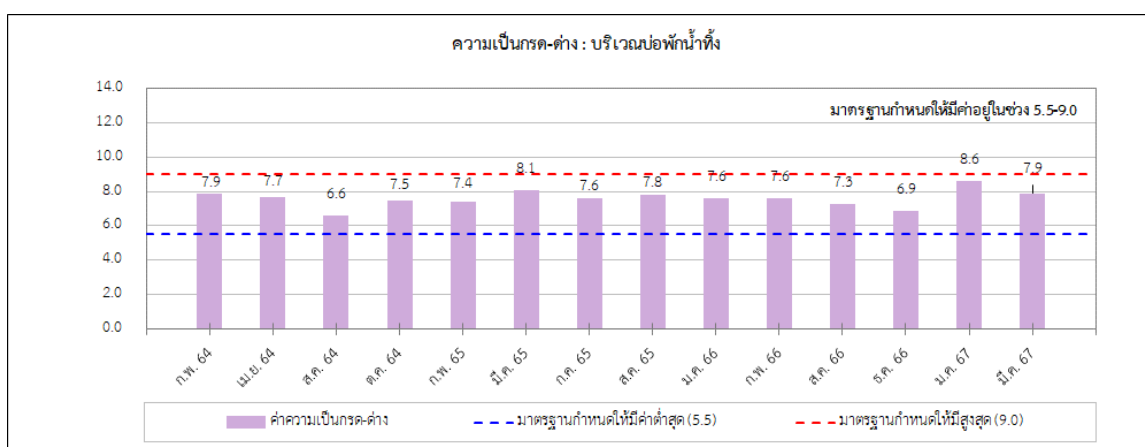
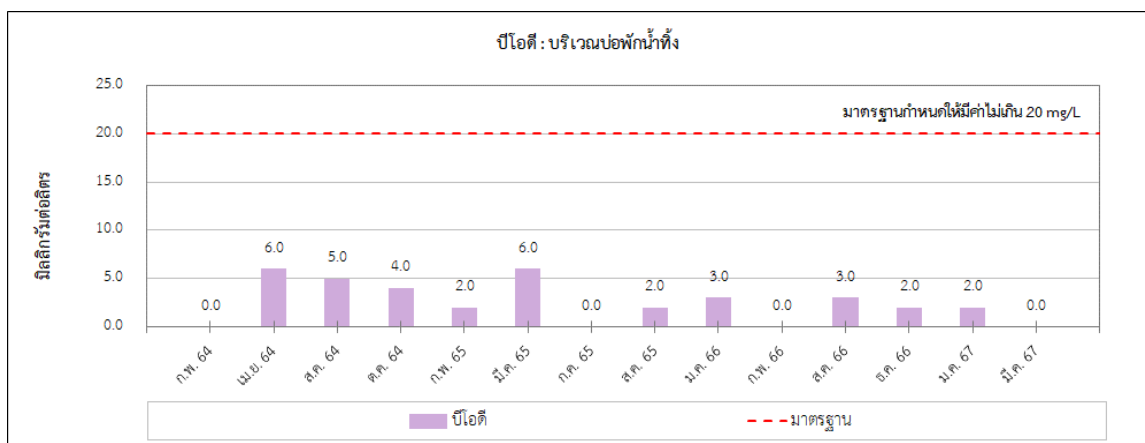
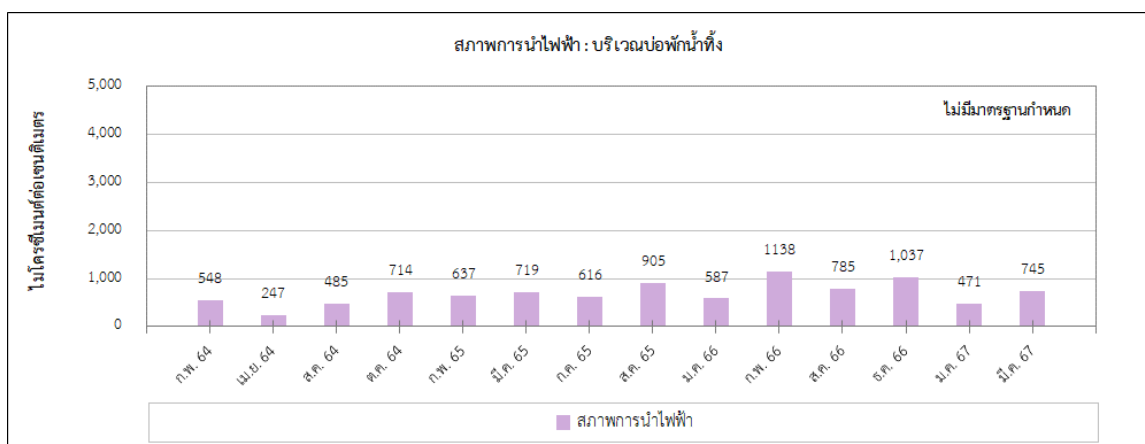
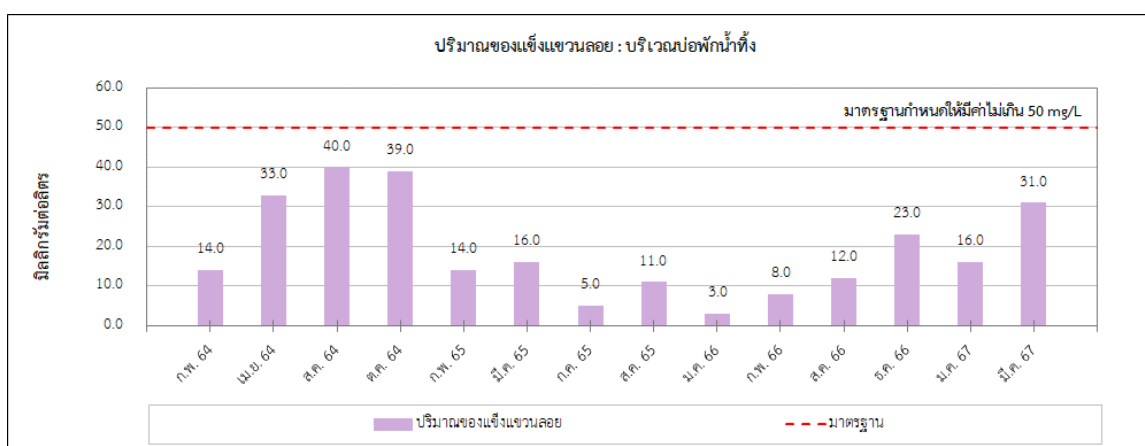
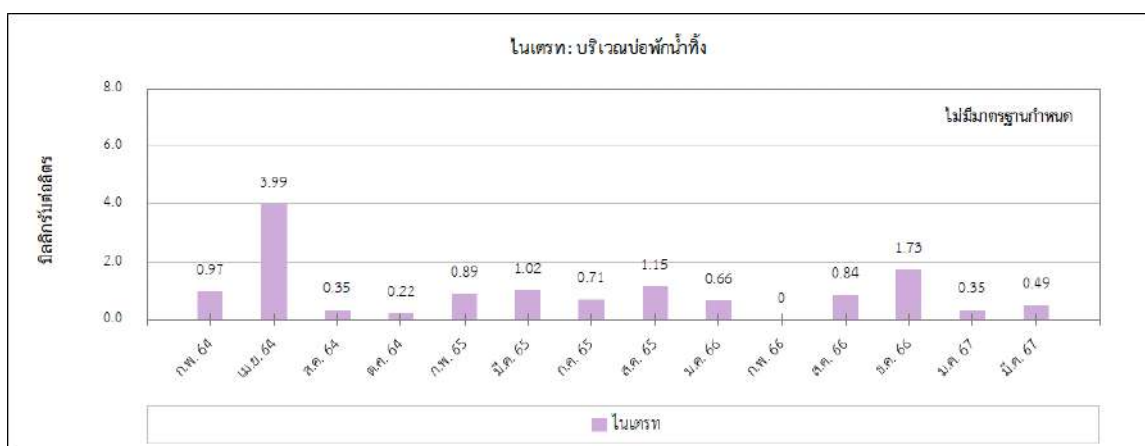
รูปที่ 3-10 เปรียบเทียบผลการตรวจวิเคราะห์คุณภาพน้ำ ระหว่างปี พ.ศ. 2564-2567

จากการติดตามตรวจสอบคุณภาพน้ำบริเวณบ่อพักน้ำทิ้ง ระหว่างเดือนมกราคม - มิถุนายน พ.ศ. 2567 พบว่า อุณหภูมิ (Temperature) มีค่าอยู่ในช่วง 32.7-34.2 องศาเซลเซียส ความเป็นกรด-ด่าง (pH) มีค่าอยู่ในช่วง 7.9-8.6 บีโอดี (BOD) มีค่าอยู่ในช่วง <2-2 มิลลิกรัมต่อลิตร สภาพการนำไฟฟ้า (Conductivity) มีค่าอยู่ในช่วง 471-745 ไมโครซีเมนต์ต่อเซนติเมตร ปริมาณของแข็งแขวนลอย (SS) มีค่าอยู่ในช่วง 16-31 มิลลิกรัมต่อลิตร ไนเตรท (Nitrate) มีค่าอยู่ในช่วง 0.35-0.49 มิลลิกรัมต่อลิตร และฟอสเฟต (Phosphate) มีค่าอยู่ในช่วง 0.49-0.86 มิลลิกรัมต่อลิตร

เมื่อนำมาเปรียบเทียบกับมาตรฐาน ตามประกาศกระทรวงทรัพยากรธรรมชาติและสิ่งแวดล้อม เรื่อง กำหนดมาตรฐานควบคุมการระบายน้ำทิ้งจากโรงงาน อุตสาหกรรม นิคมอุตสาหกรรม และเขตประกอบการอุตสาหกรรม (พ.ศ. 2559) และประกาศกระทรวงอุตสาหกรรม เรื่อง กำหนดมาตรฐานควบคุมการระบายน้ำทิ้งจากโรงงาน พ.ศ. 2560 พบว่า คุณภาพน้ำบริเวณบ่อพักน้ำทิ้งทุกดัชนีตรวจวัดมีค่าอยู่ในเกณฑ์มาตรฐานกำหนด รายละเอียดการติดตามตรวจสอบแสดงดังตารางที่ 3-14 และ รูปที่ 3-10

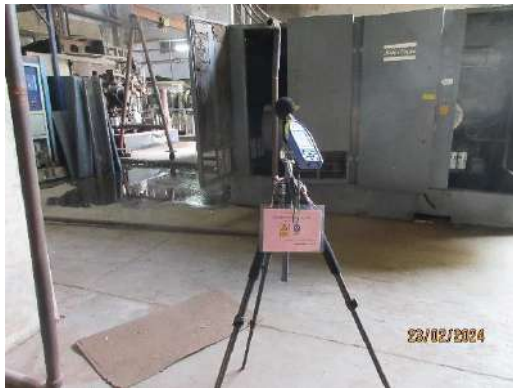
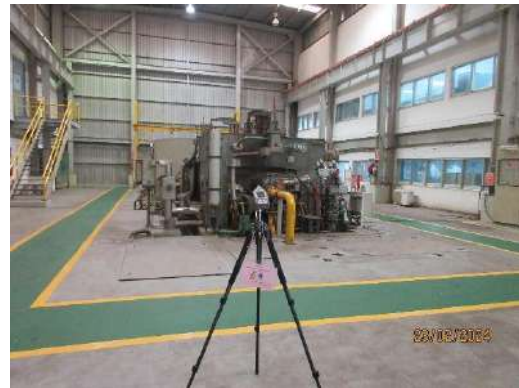
### รูปที่ 3-11 การติดตามตรวจสอบระดับเสียงในบริเวณพื้นที่ทำงาน ระหว่างเดือนมกราคม - มิถุนายน พ.ศ. 2567

มาตรการฯ กำหนดให้มีการติดตามตรวจสอบสภาพแวดล้อมในการทำงาน จำนวน 2 สถานี ได้แก่ บริเวณ Air Compressor และ Steam Turbine ดังแสดงในรูปที่ 3-11 โดยทำการติดตามตรวจสอบระดับเสียงเฉลี่ย 8 ชั่วโมง ( $L_{Aeq} 8 \text{ hours}$ ) ซึ่งทำการติดตามตรวจสอบปีละ 2 ครั้ง โดยระหว่างเดือนมกราคม - มิถุนายน พ.ศ. 2567 โครงการฯ ได้เน้นการติดตามตรวจสอบระดับเสียงในบริเวณการทำงาน เมื่อวันที่ 23 กุมภาพันธ์ พ.ศ. 2567 รายละเอียดผลการติดตามตรวจสอบสภาพแวดล้อมในการทำงานสามารถสรุปได้ดังนี้

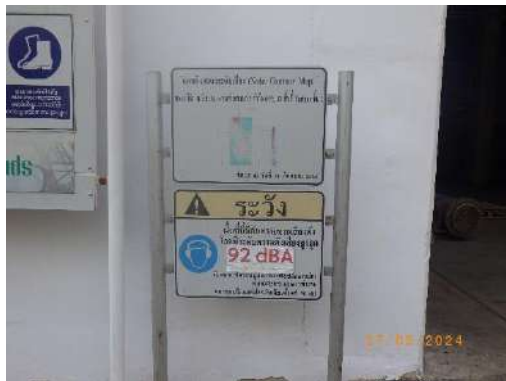
รูปที่ 3-13 ป้ายบอกระดับเสียงและเตือนให้ระวังอันตรายจากเสียง

- มีการหมุนเวียนสับเปลี่ยนคนงาน และจำกัดเวลาในการทำงาน โดยจัดให้พนักงานมีการเปลี่ยนกะการปฏิบัติงานวันละ 3 กะ
- การจัดทำและติดแผนผังระดับเสียงเท่า (Noise Contour Map) เพื่อควบคุมเสียงในพื้นที่ที่มีเสียงดัง ดังรูปที่ 3-13

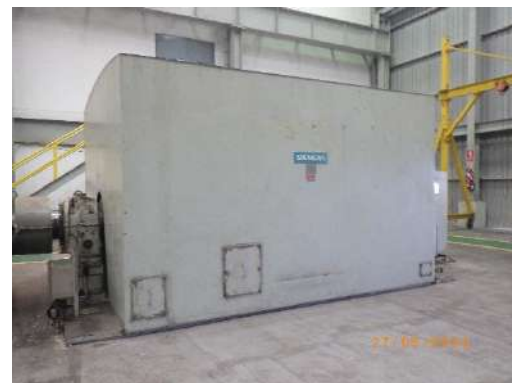
รูปที่ 3-15 ติดตั้งวัสดุปิดครอบเครื่องจักร

- จัดให้มีการตรวจสมรรถภาพการได้ยิน ปีละ 1 ครั้ง พร้อมกับการตรวจสุขภาพประจำปี สำหรับพนักงานที่มีโอกาสสัมผัสเสียงดัง ดังภาคผนวก ข-18
- มีการใช้อุปกรณ์ปิดครอบทั้งหมดเครื่องจักรที่มีการผลิตเสียงดัง แสดงดังรูปที่ 3-15 ทำด้วยโลหะแผ่นมีความแข็งแรง และติดตั้งบนตำแหน่งที่มั่นคง รองด้วยฟ้ายางเพื่อลดเสียง

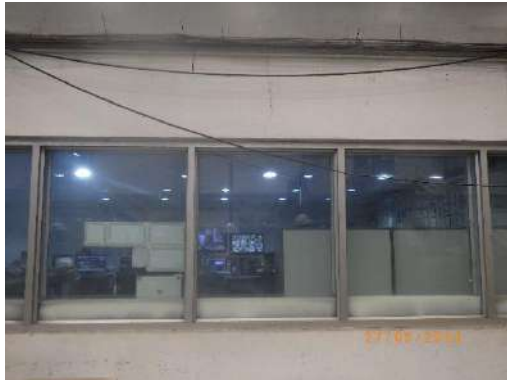
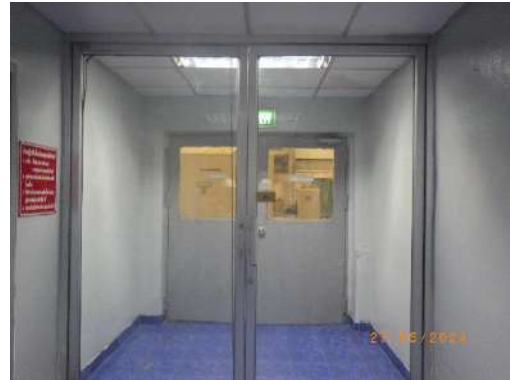
รูปที่ 3-16 ติดตั้งกระจก 2 ชั้น ที่ห้องควบคุม และติดตั้งประตู 2 ชั้น ที่บริเวณทางเข้าห้องควบคุม (Control room)

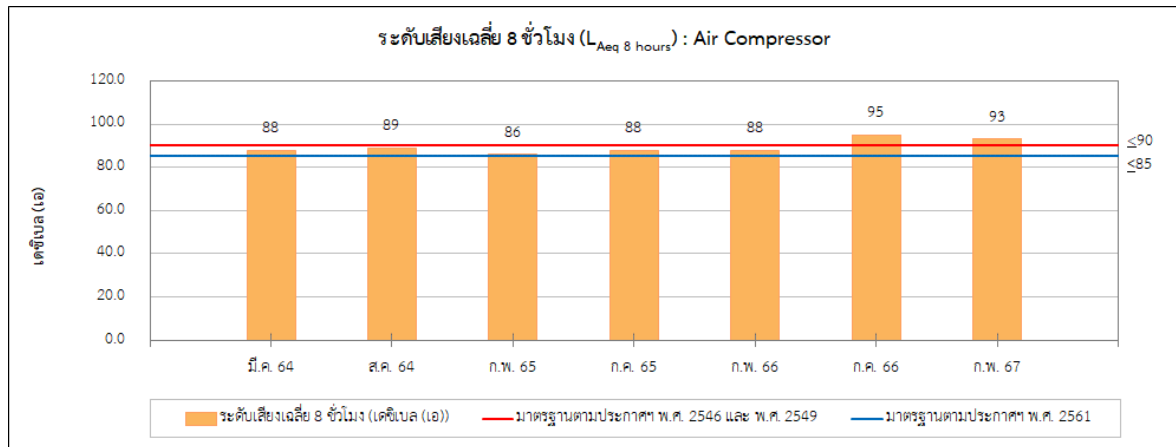
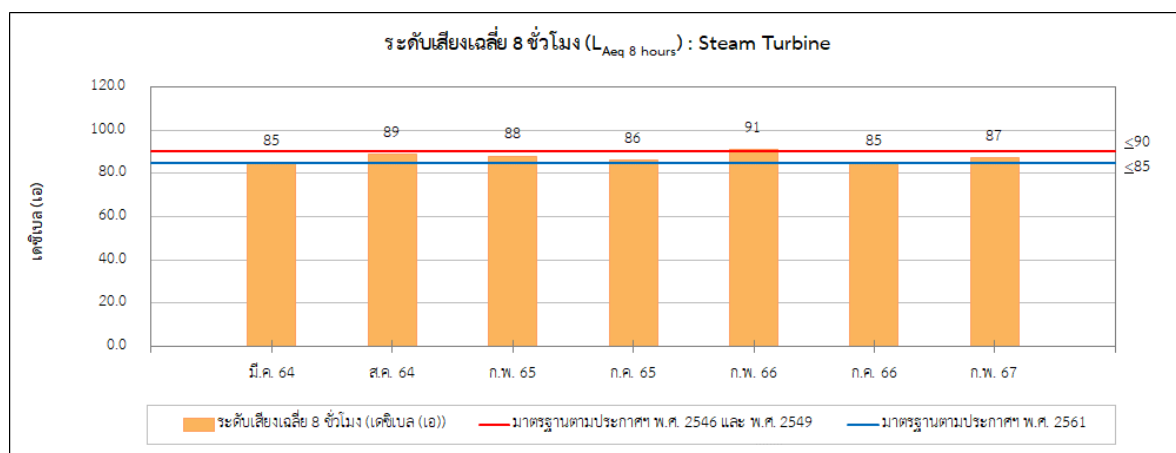
รูปที่ 3-17 เปรียบเทียบผลการติดตามตรวจสอบระดับเสียงในบริเวณพื้นที่ทำงาน ระหว่างปี พ.ศ. 2564-2567

- \* มีค่าไม่อยู่ในเกณฑ์มาตรฐาน ตามประกาศกรมสวัสดิการและคุ้มครองแรงงาน เรื่อง มาตรฐานระดับเสียงที่ยอมให้ลูกจ้างได้รับเฉลี่ยตลอดระยะเวลาทำงานในแต่ละวัน ประกาศในราชกิจจานุเบกษา เล่ม 135 ตอนพิเศษ 19 ง ลงวันที่ 26 มกราคม พ.ศ. 2561
