บทที่ 2

ผลการดำเนินการตามมาตรการป้องกัน
และแก้ไขผลกระทบสิ่งแวดล้อม

2.1 ผลการดำเนินการตามมาตรการป้องกันและแก้ไขผลกระทบสิ่งแวดล้อม

ตารางที่ 2.1 สรุปผลการดำเนินการตามมาตรการป้องกันและแก้ไขผลกระทบสิ่งแวดล้อม ช่วงดำเนินการ โครงการโรงงานผลิตเหล็กแผ่นรีดเย็น (ครั้งที่ 4)
ของบริษัท เอ็นเอส-สยามยูไนเต็ดสตีล จำกัด ระหว่างเดือนมกราคม-มิถุนายน 2567

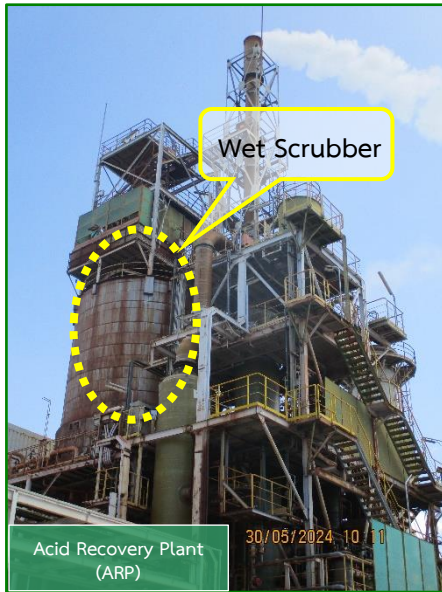
ภาพที่ 2.2 ระบบตรวจวัด NO_x จากปล่องแบบต่อเนื่อง
(Continuous Emission Monitoring System : CEMS)

- ติดตั้งระบบตรวจวัด NO _x จากปล่องแบบต่อเนื่อง (Continuous Emission Monitoring System : CEMs) เพื่อจัดส่งรายงานผลการตรวจวัดไปที่ศูนย์รับข้อมูลสำนักงานนิคมอุตสาหกรรมมาบตาพุด การนิคมอุตสาหกรรมแห่งประเทศไทย	- ปัจจุบันโครงการฯ ได้ทำการติดตั้งระบบตรวจสอบ NO _x จากปล่องแบบต่อเนื่อง (Continuous Emission Monitoring System : CEMs) บริเวณปล่อง CAPL (Continuous Annealing Process Line) เรียบร้อยแล้ว และได้จัดส่งรายงานผลการตรวจวัดไปที่ศูนย์รับข้อมูลสำนักงานนิคมอุตสาหกรรมมาบตาพุด การนิคมอุตสาหกรรมแห่งประเทศไทย โดยค่า NO _x จากปล่องแบบต่อเนื่อง (Continuous Emission Monitoring System : CEMs) มีค่าอยู่ในเกณฑ์มาตรฐาน	-	- อ้างถึงภาพที่ 2.2 ระบบตรวจวัด NO _x จากปล่องแบบต่อเนื่อง (Continuous Emission Monitoring System : CEMs)

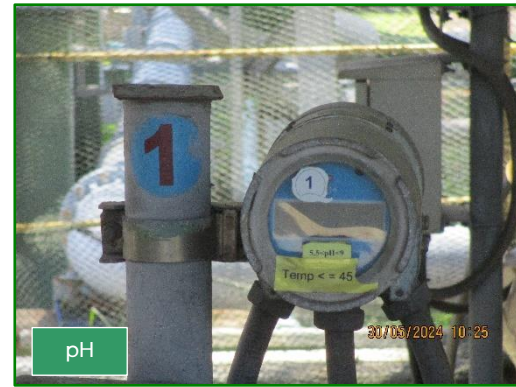
ภาพที่ 2.7 ระบบบำบัดน้ำเสียเบื้องต้น

3. คุณภาพน้ำ - จัดให้มีระบบบำบัดน้ำเสียเบื้องต้นภายในพื้นที่โครงการสำหรับบำบัดน้ำเสียจากการผลิตเหล็กแผ่นรีดเย็นและควบคุมคุณภาพน้ำให้อยู่ในเกณฑ์ที่นิคมฯ อนุญาตให้ระบายลงสู่ระบบบำบัดน้ำเสียส่วนกลางของนิคมฯ	- โครงการฯ ได้จัดให้มีระบบบำบัดน้ำเสียเบื้องต้น สำหรับบำบัดน้ำเสียประเภทต่างและน้ำมัน และกรดอ่อน ให้มีคุณภาพเป็นไปตามเกณฑ์มาตรฐานที่การนิคมฯ กำหนดไว้ ก่อนระบายลงสู่ระบบรวบรวมน้ำและระบบบำบัดน้ำเสียส่วนกลางของนิคมอุตสาหกรรมดับบลิวเอชเอตะวันออก (มาบตาพุด) นอกจากนี้โครงการฯ ได้ขึ้นทะเบียนบุคลากรด้านสิ่งแวดล้อมประจำโรงงาน ได้แก่ ผู้ควบคุมและผู้ปฏิบัติงานประจำระบบบำบัดน้ำเสีย เพื่อทำหน้าที่ดูแลและตรวจสอบระบบบำบัดน้ำเสีย ให้สามารถทำงานได้อย่างเต็มประสิทธิภาพอยู่เสมอ	-	- อ้างถึงเอกสารแนบที่ 2.5 หนังสือรับแจ้งการมีบุคลากรด้านสิ่งแวดล้อมประจำโรงงาน - อ้างถึงภาพที่ 2.7 ระบบบำบัดน้ำเสียเบื้องต้น

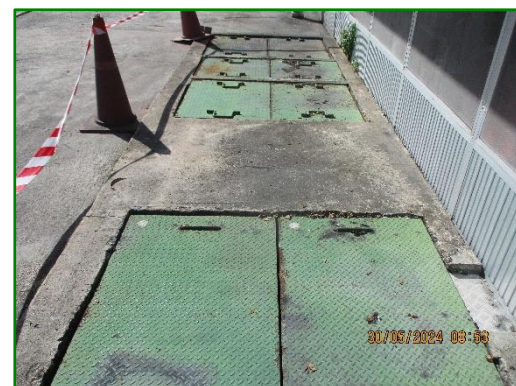
ภาพที่ 2.9 ถังบำบัดน้ำเสียสำเร็จรูปชนิดติดตั้งกับที่

3. คุณภาพน้ำ (ต่อ) - ติดตั้งถังบำบัดน้ำเสียสำเร็จรูปชนิดติดตั้งกับที่ ระบบเติมอากาศ โดยสามารถรองรับน้ำเสียได้ไม่น้อยกว่า 29 และ 8 ลูกบาศก์เมตร/วัน เพื่อบำบัดน้ำเสียจากอาคารสำนักงาน และโรงอาหารตามลำดับ - ตักคราบไขมันจากบ่อดักไขมันของโรงอาหารอยู่เสมอ	- โครงการฯ ได้ติดตั้งถังบำบัดน้ำเสียสำเร็จรูปชนิดติดตั้งกับที่ โดยเป็นระบบเติมอากาศ ซึ่งสามารถรองรับน้ำเสียได้ 29 ลูกบาศก์เมตร/วัน จำนวน 2 ชุด และ 8 ลูกบาศก์เมตร/วัน จำนวน 1 ชุด สำหรับบำบัดน้ำเสียที่มาจากอาคารสำนักงาน และโรงอาหาร - โครงการฯ มีการตักคราบไขมันจากบ่อดักไขมันของโรงอาหารเป็นประจำทุก 2 เดือน	-	- อ้างถึงภาพที่ 2.9 ถังบำบัดน้ำเสียสำเร็จรูปชนิดติดตั้งกับที่ - อ้างถึงภาพที่ 2.10 บ่อดักไขมันของโรงอาหาร - อ้างถึงเอกสารแนบที่ 2.8 แผนงานดูแลบ่อดักไขมัน ประจำปี 2567

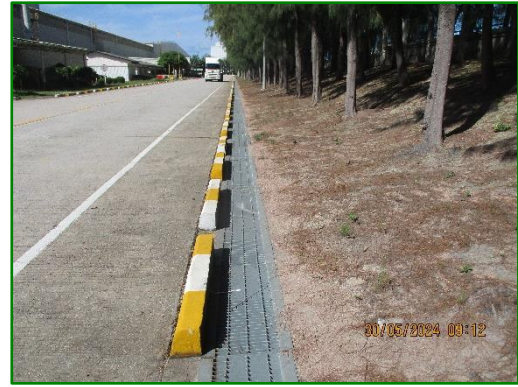
ภาพที่ 2.11 Emergency Sump Pond

- ในกรณีที่คุณภาพน้ำเสียหลังผ่านการบำบัดมีคุณภาพเกินเกณฑ์อนุญาตให้ระบายสู่ระบบบำบัดของนิคมฯ ให้ดำเนินการสูบน้ำเสียจากบ่อดักน้ำที่มีระยะเวลาเก็บกัก 1 วัน กลับเข้าสู่ระบบบำบัดของโครงการเพื่อบำบัดใหม่ให้ได้ตามเกณฑ์ก่อนปล่อยสู่ท่อรับน้ำเสียของนิคมฯ	- ในกรณีที่เครื่องตรวจวัดคุณภาพน้ำเสียแบบอัตโนมัติ มีผลตรวจวัดเกินเกณฑ์อนุญาตให้ระบายสู่ระบบบำบัดของนิคมฯ ระบบจะสูบน้ำเสียเข้าสู่บ่อดักขนาด 7,200 ลูกบาศก์เมตร (Emergency Sump Pond) โดยทันที ซึ่งสามารถเก็บกักได้ 1 วัน และจะนำน้ำจากบ่อดักกลับมาบำบัดอีกครั้งให้ได้ตามเกณฑ์ ก่อนปล่อยสู่ท่อรับน้ำเสียของนิคมฯ	-	- อ้างถึงภาพที่ 2.11 Emergency Sump Pond

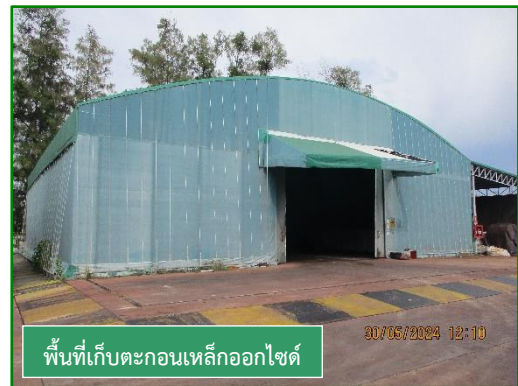
พื้นที่จัดเก็บเศษเหล็ก

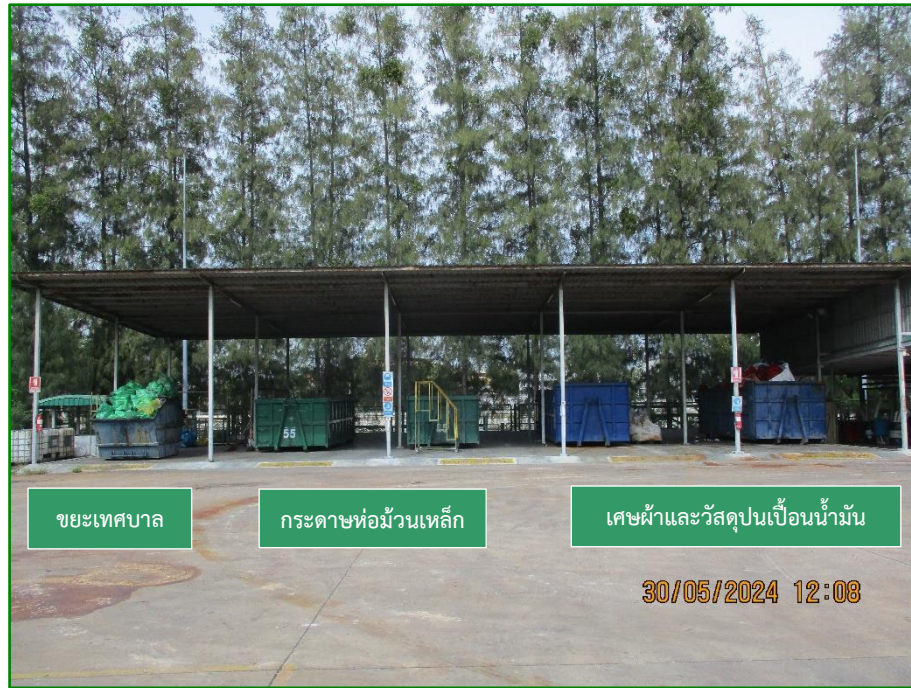
ภาพที่ 2.14 พื้นที่กองเก็บวัสดุที่ไม่ใช้แล้ว (Green Yard)

พื้นที่เก็บตะกอนเหล็กออกไซด์

พื้นที่จัดเก็บวัสดุรีไซเคิล
