1.1 ความเป็นมาของการจัดทำรายงาน

1.2 รายละเอียดของโครงการโดยสังเขป

1. ชื่อโครงการ โครงการเหมืองแร่หินอุตสาหกรรมชนิดหินปูน เพื่ออุตสาหกรรมก่อสร้าง ของนางสาวปรางทิพย์ ยูวานนท์ ประทานบัตรที่ 28864/16518
2. สถานที่ตั้ง หมู่ที่ 1 ตำบลหนองน้ำแดง อำเภอปากช่อง จังหวัดนครราชสีมา
3. ขนาดพื้นที่โครงการ 509-2-75 ไร่
4. ชื่อเจ้าของโครงการ นางสาวปรางทิพย์ ยูวานนท์
5. สถานที่ติดต่อ เลขที่ 49/29 หมู่ที่ 1 ตำบลหนองน้ำแดง อำเภอปากช่อง จังหวัด นครราชสีมา 30450 โทรศัพท์ : 09-6151-4995
6. จัดทำโดย บริษัท เอ บี อี เอ็น เอ็นจิเนียริง คอนซัลแตนท์ จำกัด
7. โครงการผ่านการพิจารณาของคณะกรรมการผู้ชำนาญการเมื่อวันที่ 31 มีนาคม 2563
8. โครงการได้รับอนุญาตประทานบัตรตั้งแต่วันที่ 8 กุมภาพันธ์ 2566 ถึงวันที่ 7 กุมภาพันธ์ 2596 รวมอายุประทานบัตร 30 ปี
9. โครงการได้นำเสนอรายงานผลการปฏิบัติตามมาตรการฯ ครั้งล่าสุดเมื่อเดือนมกราคม 2567

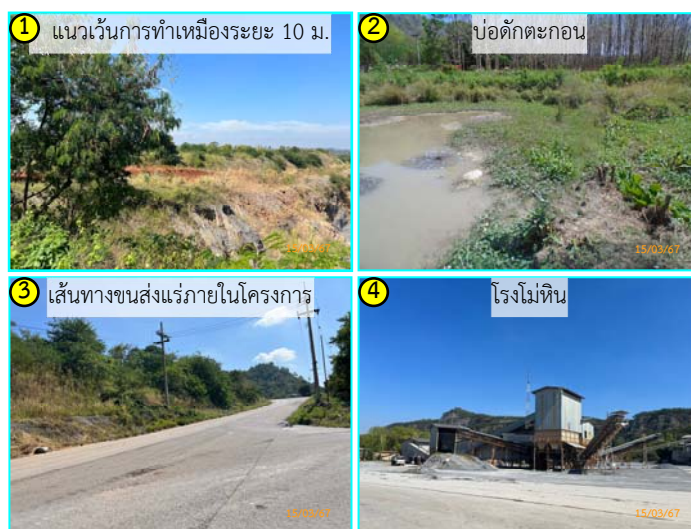
รูปที่ 1.3-2

- พื้นที่โครงการ
- แนวกันเขต 10 เมตรจากขอบประพาทนบัตร
- จุดเริ่มต้นการทำเหมือง
- บ่อดักตะกอน
- ถนน
- เส้นชั้นความสูง
- โรงไม้หิน
- เก็บวัตถุระเบิด
- จุดเก็บตัวอย่าง PY-Lst-1

การใช้ประโยชน์ที่ดินภายในโครงการ

1) การใช้ประโยชน์ที่ดินภายในโครงการ ในปัจจุบันหน้าเหมืองของประทานบัตรที่ 28864/16518 โดยมีโรงโม่หินอยู่นอกพื้นที่โครงการ มีแนวพื้นที่เว้นไม่ทำเหมือง 10 เมตร ห่างจากแนวเขตประทานบัตรทุกด้าน ในส่วนของบ่อดักตะกอนขุมเหมืองปัจจุบันจะเปลี่ยนสภาพเป็นบ่อดักตะกอนขนาดใหญ่ มีพื้นที่ประมาณ 5.25 ไร่ รองรับการชะล้างตะกอนดินได้เป็นอย่างดี ได้มีการออกแบบให้มีบ่อดักตะกอนขนาด 140x60 เมตร จำนวน 1 บ่อ ที่ขอบประทานบัตรทางด้านทิศตะวันตกเฉียงเหนือเป็นบ่อสำรองไว้ แสดงดังรูปที่ 1.3-2
