บทที่ 2

ผลการดำเนินการ ตามมาตรการป้องกันและแก้ไขผลกระทบสิ่งแวดล้อม

ทั้งนี้ สามารถพิจารณารายละเอียดจากสรุปผลการดำเนินการตามมาตรการป้องกัน และแก้ไขผลกระทบสิ่งแวดล้อม โครงการโรงงานผลิตแผ่นเหล็กเคลือบผิวส่วนขยาย (ครั้งที่ 2) ของบริษัท เอ็นเอส-สยามยูไนเต็ดสตีล จำกัด ระหว่างเดือนมกราคม-มิถุนายน 2567 ได้ในตารางที่ 2.1

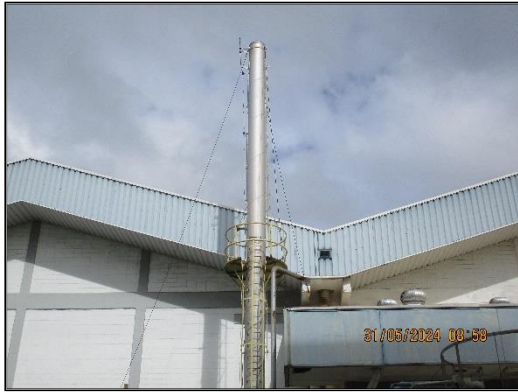
ภาพที่ 2.1 ปล่องระบายอากาศของหม้อผลิตไอน้ำ (Boiler Stack)

2. คุณภาพอากาศ - ควบคุมความเข้มข้นของมลสารทางอากาศที่ระบายออกจาก ปล่อง Boiler ไม่ให้เกินเกณฑ์กำหนดดังนี้ <ul style="list-style-type: none"> TSP ไม่เกิน 0.184 g/s ความเข้มข้น 150 mg/m³ SO₂ ไม่เกิน 0.161 g/s ความเข้มข้น 50 ppm NO_x ไม่เกิน 0.188 g/s ความเข้มข้น 100 ppm 	- โครงการฯ ได้ดำเนินการตรวจวัดคุณภาพอากาศที่ระบายออกจาก ปล่อง Boiler เพื่อใช้เป็นข้อมูลในการควบคุมความเข้มข้นของมลสารที่ ปล่อยออกจากปล่องระบายอากาศเสีย ตามแผนการติดตามตรวจสอบ คุณภาพสิ่งแวดล้อมในช่วงดำเนินการทั้งนี้ ระหว่างเดือนมกราคม- มิถุนายน 2567 ได้ทำการตรวจวัดเมื่อวันที่ 13 มี.ค. 2567 พบว่า ทุก รายการมีค่าอยู่ในเกณฑ์มาตรฐานที่ EIA กำหนด โดยมีรายละเอียด ดังนี้ <ul style="list-style-type: none"> ความเข้มข้น <table border="1"> <thead> <tr> <th>พารามิเตอร์</th><th>หน่วย</th><th>ค่าควบคุม</th><th>ผลตรวจวัด</th></tr> </thead> <tbody> <tr> <td>1. TSP</td><td>mg/m³</td><td>≤ 150</td><td>5</td></tr> <tr> <td>2. SO₂</td><td>ppm</td><td>≤ 50</td><td>< 1.3</td></tr> <tr> <td>3. NO_x</td><td>ppm</td><td>≤ 100</td><td>21</td></tr> <tr> <td>4. CO</td><td>ppm</td><td>-(1)</td><td>< 1.0</td></tr> </tbody> </table> อัตราการระบาย <table border="1"> <thead> <tr> <th>พารามิเตอร์</th><th>หน่วย</th><th>ค่าควบคุม อัตราการระบาย</th><th>ผลตรวจวัด</th></tr> </thead> <tbody> <tr> <td>1. TSP</td><td>g/s</td><td>0.184</td><td>0.01</td></tr> <tr> <td>2. SO₂</td><td>g/s</td><td>0.161</td><td>< 0.003</td></tr> <tr> <td>3. NO_x</td><td>g/s</td><td>0.188</td><td>0.05</td></tr> <tr> <td>4. CO</td><td>g/s</td><td>-(1)</td><td>< 0.001</td></tr> </tbody> </table> <p>หมายเหตุ (1) : ไม่มีการกำหนดค่ามาตรฐาน</p>	พารามิเตอร์	หน่วย	ค่าควบคุม	ผลตรวจวัด	1. TSP	mg/m ³	≤ 150	5	2. SO ₂	ppm	≤ 50	< 1.3	3. NO _x	ppm	≤ 100	21	4. CO	ppm	-(1)	< 1.0	พารามิเตอร์	หน่วย	ค่าควบคุม อัตราการระบาย	ผลตรวจวัด	1. TSP	g/s	0.184	0.01	2. SO ₂	g/s	0.161	< 0.003	3. NO _x	g/s	0.188	0.05	4. CO	g/s	-(1)	< 0.001	-	- อ้างถึงเอกสารแนบที่ 3.1 ผลการ ตรวจวัดมลสารทางอากาศจาก แหล่งกำเนิด - อ้างถึงภาพที่ 2.1 ปล่องระบาย อากาศของหม้อผลิตไอน้ำ (Boiler Stack)

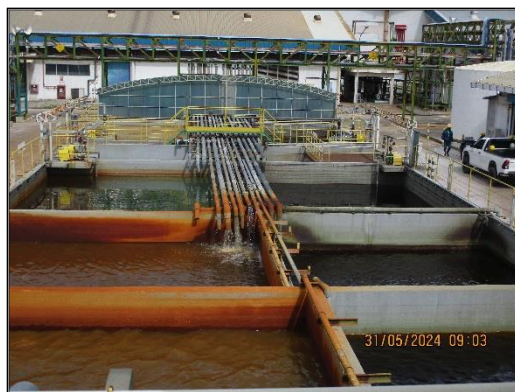
ภาพที่ 2.3 บ่อรวบรวมน้ำเสียของโครงการฯ

3. คุณภาพน้ำ - จัดให้มีบ่อรับน้ำเพื่อรวบรวมน้ำเสียจากแหล่งต่าง ๆ ได้แก่ น้ำเสียจากกระบวนการผลิต น้ำล้างทำความสะอาด และน้ำ รั่วไหลจากส่วนต่าง ๆ ในกระบวนการผลิต ส่งเข้าสู่ระบบบำบัด น้ำเสียของโครงการ	- โครงการมีบ่อรวบรวมน้ำเสีย จำนวน 6 บ่อ โดยรองรับน้ำเสียจาก กระบวนการผลิตเคลือบสีและโครเมียม น้ำล้างทำความสะอาด และน้ำรั่วไหลจากส่วนต่าง ๆ ในกระบวนการผลิต หลังจากนั้นจึง เข้าสู่ระบบบำบัดน้ำเสียของโครงการ	-	- อ้างถึงภาพที่ 2.3 บ่อรวบรวมน้ำ เสียของโครงการฯ

- รวบรวมน้ำที่ใช้ดับเพลิงในกรณีเกิดเพลิงไหม้และน้ำฝนปนเปื้อน เข้ารับการบำบัดในระบบบำบัดน้ำเสียของโครงการ	- โครงการรวบรวมน้ำทั้งที่ใช้ดับเพลิงกรณีเกิดเหตุเพลิงไหม้ จะเข้า สู่ระบบบำบัดน้ำเสียทั่วไปของโครงการ ในส่วนของน้ำฝนไม่มีการ ปนเปื้อนเนื่องจากกระบวนการผลิตอยู่ในอาคารปกคลุมมิดชิด	-	- อ้างถึงภาพที่ 2.3 บ่อรวบรวมน้ำ เสียของโครงการฯ

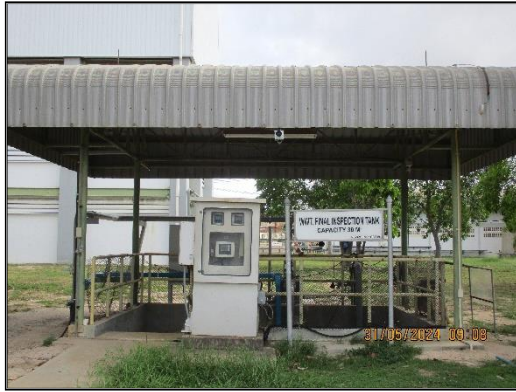
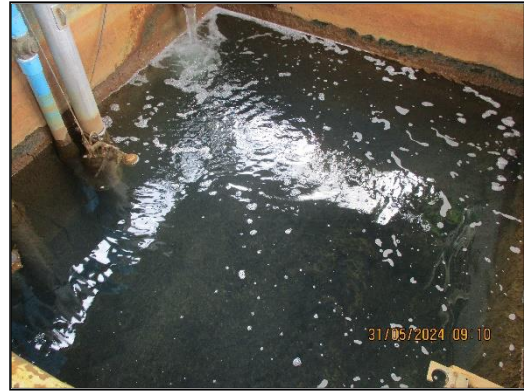
ภาพที่ 2.4 บ่อตรวจสอบคุณภาพน้ำ (Final Inspection Tank)

3. คุณภาพน้ำ (ต่อ) - จัดให้มีระบบบำบัดน้ำเสียที่สามารถบำบัดน้ำเสียของโครงการให้ มีคุณสมบัติเป็นไปตามเกณฑ์กำหนดที่ยอมให้ระบายเข้าสู่ระบบ บำบัดน้ำเสียส่วนกลางของนิคมอุตสาหกรรมมาบตาพุด	- โครงการฯ ได้จัดให้มีระบบบำบัดน้ำ ให้มีคุณภาพเป็นไปตามเกณฑ์ มาตรฐานที่การนิคมฯ กำหนดไว้ ก่อนระบายลงสู่ระบบรวบรวมน้ำและ ระบบบำบัดน้ำเสียส่วนกลางของนิคมอุตสาหกรรมมาบตาพุด	-	- อ้างถึงภาพที่ 2.4 บ่อตรวจสอบ คุณภาพน้ำ (Final Inspection Tank)

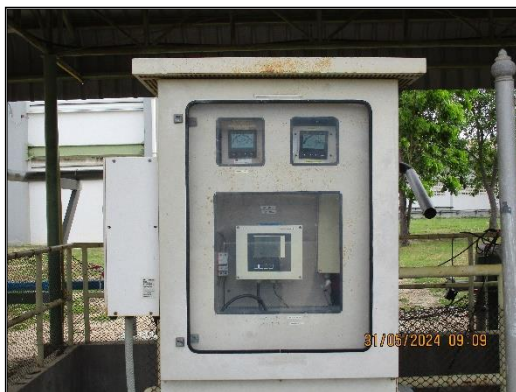
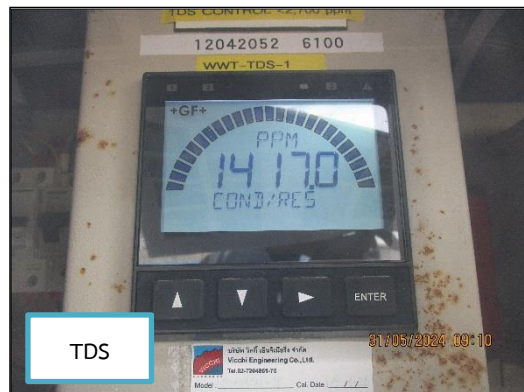
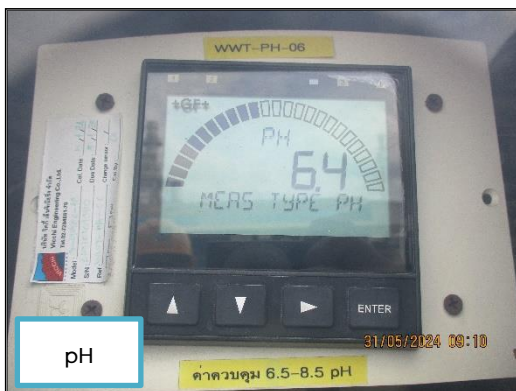
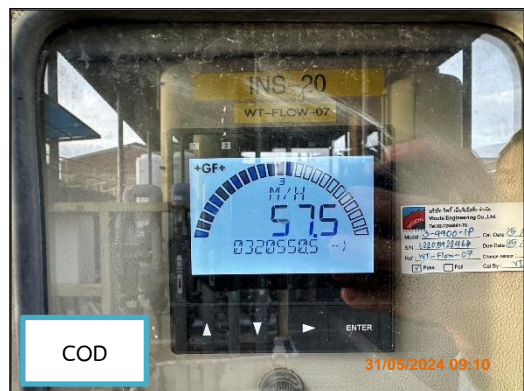
TDS

pH

COD

ภาพที่ 2.5 เครื่องตรวจวัดคุณภาพน้ำอัตโนมัติ

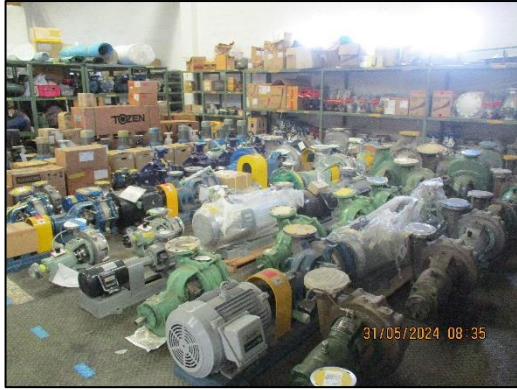
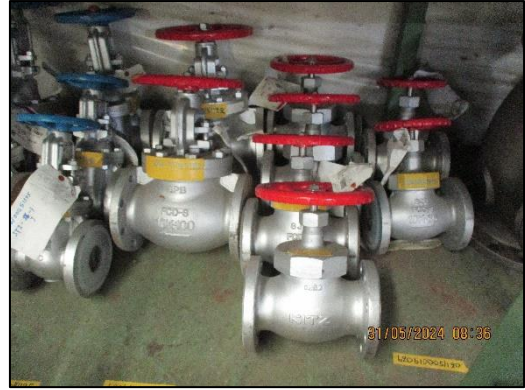
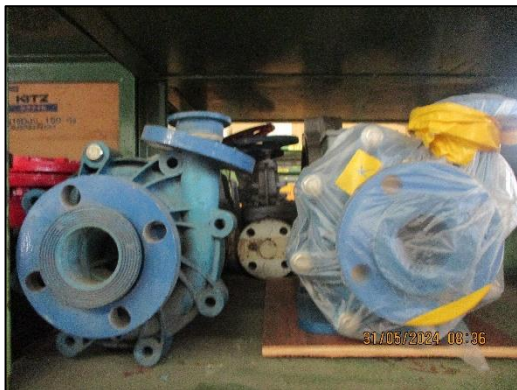
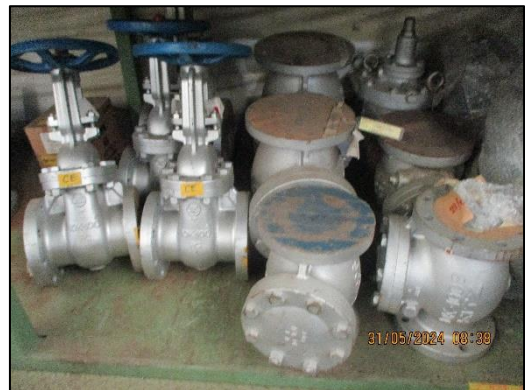
ภาพที่ 2.6 อะไหล่หรืออุปกรณ์เครื่องมือที่ใช้ในระบบบำบัดน้ำเสีย

- โครงการต้องจัดเตรียมอะไหล่หรืออุปกรณ์/เครื่องมือที่ใช้ใน ระบบบำบัดน้ำเสียและระบบท่อน้ำทิ้งสำรองไว้ตลอดเวลา เพื่อให้สามารถดำเนินการแก้ไขซ่อมแซมหรือเปลี่ยนใหม่ได้ทันที เมื่ออุปกรณ์หรือเครื่องมือมีการเสียหายชำรุด	- โครงการฯ มีการจัดเตรียมอะไหล่หรืออุปกรณ์/เครื่องมือที่ใช้ใน ระบบบำบัดน้ำเสียไว้ตลอดเวลา เพื่อให้สามารถดำเนินการแก้ไข ซ่อมแซมหรือเปลี่ยนใหม่ทันทีเมื่อมีการชำรุด	-	- อ้างถึงภาพที่ 2.6 อะไหล่หรือ อุปกรณ์/เครื่องมือที่ใช้ในระบบ บำบัดน้ำเสีย

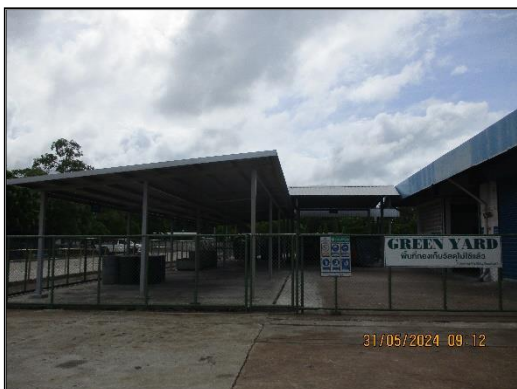
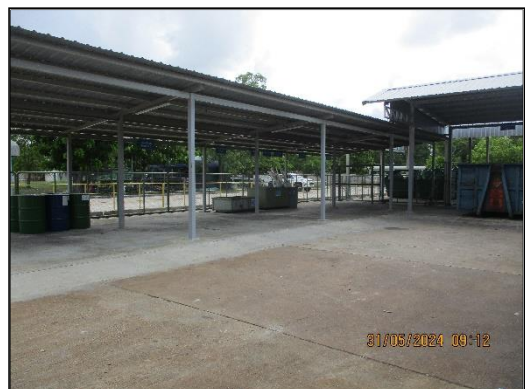
ภาพที่ 2.8 อาคารกองเก็บวัสดุที่ไม่ใช้แล้ว (Green Yard)

4. การจัดการกากของเสีย - โครงการฯ ให้ความสำคัญใช้เทคโนโลยีการผลิตที่ดีที่สุดของบริษัทฯ ใน การลดปริมาณของเสียที่เกิดขึ้นจากกระบวนการผลิต	- โครงการฯ มีการลดปริมาณของเสียจากที่เกิดขึ้นจากกระบวนการ ผลิต ให้เกิดประสิทธิภาพสูงสุด	-	- อ้างถึงเอกสารแนบที่ 2.5 สรุป บันทึกปริมาณการขนส่งสิ่งปฏิกูล หรือวัสดุที่ไม่ใช้แล้วประจำปี 2567 - อ้างถึงเอกสารแนบที่ 2.6 การ รายงานสิ่งปฏิกูลหรือวัสดุที่ไม่ใช้ แล้ว (สำหรับผู้ก่อกำเนิด) - อ้างถึงภาพที่ 2.8 อาคารกอง เก็บวัสดุที่ไม่ใช้แล้ว (Green Yard)

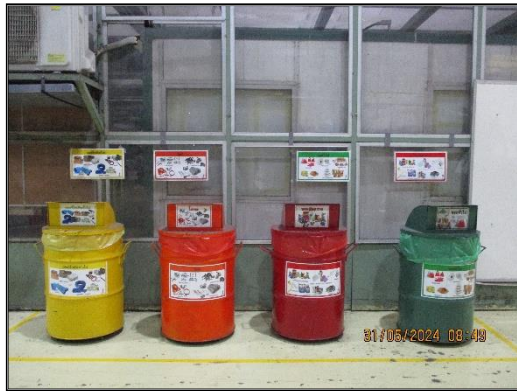
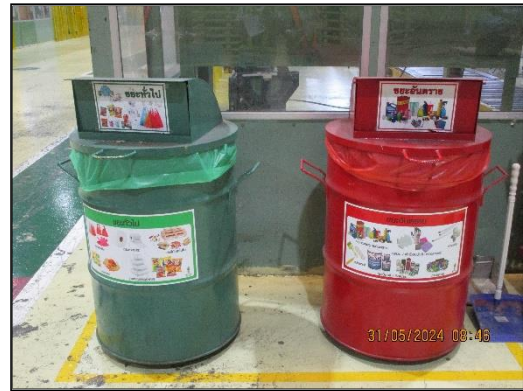
ภาพที่ 2.9 ถังขยะแยกประเภทภายในพื้นที่โครงการฯ

- ขยะมูลฝอยจากสำนักงานที่ไม่สามารถนำกลับมาใช้ใหม่ได้ จะถูกเก็บรวบรวมรอให้หน่วยงานที่ได้รับอนุญาตจากราชการเข้ามาเก็บขนและนำไปกำจัด - รวบรวมขยะจากกิจกรรมของพนักงานในถังขยะที่มีฝาปิดมิดชิดและติดต่อหน่วยงานที่ได้รับอนุญาตจากหน่วยงานราชการเพื่อเก็บขนไปกำจัดตามหลักวิชาการต่อไป	- โครงการฯ ได้จัดทำคู่มือปฏิบัติงานการคัดแยกและทิ้งขยะลงถังขยะ เพื่อให้พนักงานสามารถปฏิบัติตามได้ถูกต้อง ถึงขยะของโครงการมีฝาปิดมิดชิด จัดวางไว้บริเวณต่างๆ สำหรับขยะมูลฝอยได้ทำการรวบรวมส่งให้เทศบาลเมืองมาบตาพุดนำไปกำจัดต่อไป	-	- อ้างถึงเอกสารแนบที่ 2.9 ใบแจ้งหนี้และใบเสร็จชำระเงินค่าเก็บขยะเทศบาล โดยเทศบาลเมืองมาบตาพุด - อ้างถึงเอกสารแนบที่ 2.10 คู่มือการคัดแยกและทิ้งขยะภายในโรงงาน - อ้างถึงภาพที่ 2.9 ถังขยะแยกประเภทภายในพื้นที่โครงการฯ

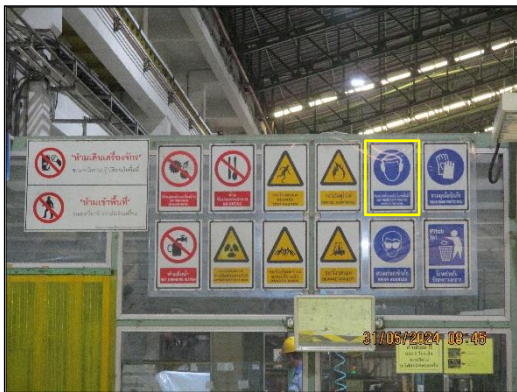
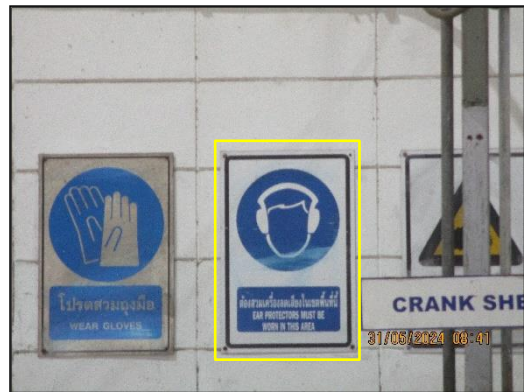
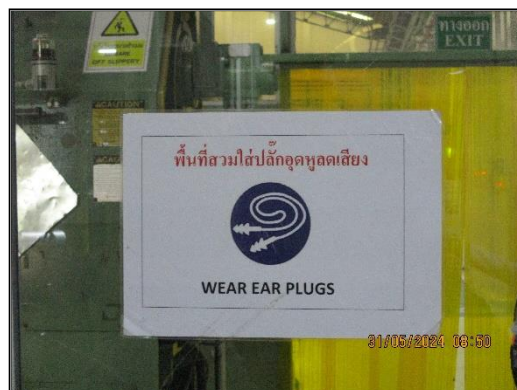
ภาพที่ 2.11 ป้ายเตือน/สัญลักษณ์บริเวณที่มีเสียงดังและให้สวมใส่อุปกรณ์ป้องกันอันตรายส่วนบุคคล

- จัดให้มีสัญลักษณ์/ป้ายเตือนแสดงบริเวณที่มีระดับเสียงดังกว่า 80 dB(A) และกำหนดให้พนักงานที่เข้าไปปฏิบัติงานในบริเวณ ดังกล่าวสวมอุปกรณ์ลดเสียง	- โครงการฯ ติดตั้งป้ายสัญลักษณ์/ป้ายเตือนที่เห็นชัดเจนใน บริเวณที่มีระดับเสียงดังเกินกว่า 85 เดซิเบล(เอ) เรียบร้อยแล้ว ทั้งนี้กระบวนการผลิตของโครงการจะควบคุมด้วยระบบ อัตโนมัติ ซึ่งพนักงานไม่จำเป็นต้องสัมผัสเสียงดังโดยตรง อย่างไรก็ตามโครงการฯ กำหนดให้พนักงานสวมใส่อุปกรณ์ลด เสียงในขณะเข้าไปปฏิบัติงานในบริเวณดังกล่าว	-	- อ้างถึงภาพที่ 2.10 พนักงาน สวมใส่อุปกรณ์ป้องกันอันตราย ส่วนบุคคลขณะปฏิบัติงาน - อ้างถึงภาพที่ 2.11 ป้ายเตือน/ สัญลักษณ์บริเวณที่มีเสียงดังและ ให้สวมใส่ อุปกรณ์ ป้อง กัน อันตรายส่วนบุคคล

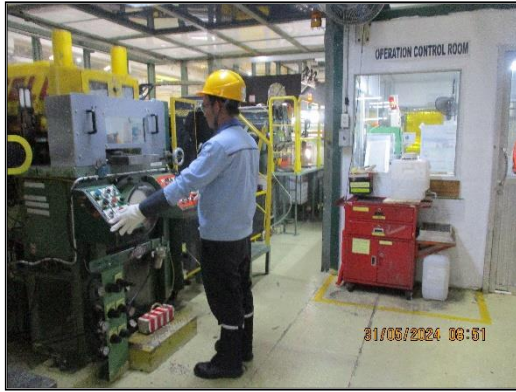
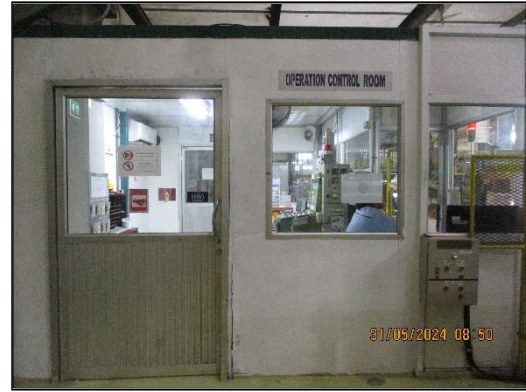
ภาพที่ 2.12 ห้องควบคุม (Control Room)

- เครื่องจักรอุปกรณ์ที่มีเสียงดังจะต้องมีวิธีการลดระดับเสียงที่ แหล่งกำเนิด เช่น การหล่อลื่น การลดความสั่นสะเทือน การปิด ครอบ เป็นต้น	- โครงการฯ พิจารณาและศึกษาแนวทางในการลดระดับเสียง ของเครื่องจักรที่มีเสียงดังเกิน 85 เดซิเบล(เอ) โดยสร้างห้อง ครอบเสียงบริเวณเครื่องจักรที่มีเสียงดัง เพื่อเป็นการลดระดับ เสียงที่พนักงานต้องสัมผัส ทั้งนี้โครงการได้กำหนดระยะเวลา ในการทำงาน ในพื้นที่ที่มีเสียงดังเกิน 85 เดซิเบล(เอ) โดย อนุญาตให้ทำงานในบริเวณนั้นได้ไม่เกิน 20 นาทีต่อชั่วโมง รวมทั้งมีการสวมใส่อุปกรณ์ลดเสียงขณะทำงานตลอดเวลา	-	- อ้างถึง ภาพ ที่ 2.12 ห้องควบคุม (Control Room)

- จัดทำห้องควบคุม (Control Room) ที่สามารถป้องกันเสียงดังเพื่อใช้ปฏิบัติงานควบคุมการทำงานของเครื่องจักรอุปกรณ์	- โครงการฯ ได้จัดทำห้องควบคุม (Control Room) ที่สามารถป้องกันเสียงดังเพื่อใช้ปฏิบัติงานควบคุมการทำงานของเครื่องจักร รวมทั้งกำหนดให้มีการสวมใส่อุปกรณ์ลดเสียงขณะที่ทำงานตลอดเวลาที่ปฏิบัติงาน	-	- อ้างถึงภาพที่ 2.10 พนักงานสวมใส่อุปกรณ์ป้องกันอันตรายส่วนบุคคลขณะปฏิบัติงาน - อ้างถึงภาพที่ 2.12 ห้องควบคุม (Control Room)

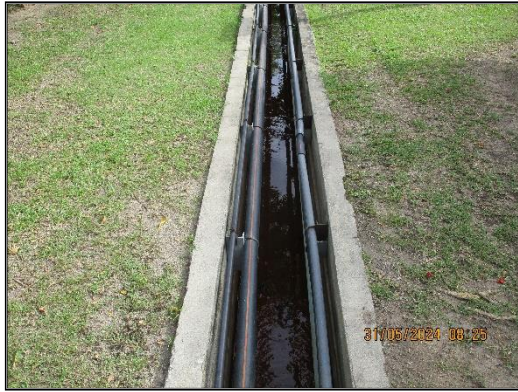
ภาพที่ 2.14 รางระบายน้ำฝนในพื้นที่โครงการฯ

7. การระบายน้ำและการควบคุมน้ำท่วม - น้ำฝนไม่ปนเปื้อนจะถูกระบายผ่านรางระบายน้ำแบบเปิดออกสู่ รางระบายน้ำของนิคมอุตสาหกรรมมาบตาพุด	- โครงการฯ ได้สร้างรางระบายน้ำฝรอบโครงการ และแยกออก จากระบบระบายน้ำเสียอย่างชัดเจน โดยน้ำฝนจะถูกรวบรวม ก่อนระบายลงรางระบายน้ำฝส่วนกลางของนิคมอุตสาหกรรม มาบตาพุด	-	- อ้างถึงภาพที่ 2.14 รางระบาย น้ำฝนในพื้นที่โครงการฯ

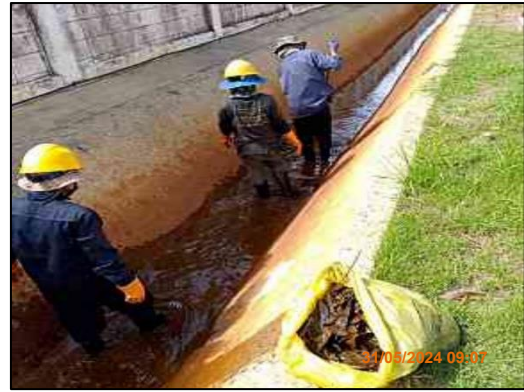
ภาพที่ 2.15 การทำความสะอาดรางระบายน้ำ

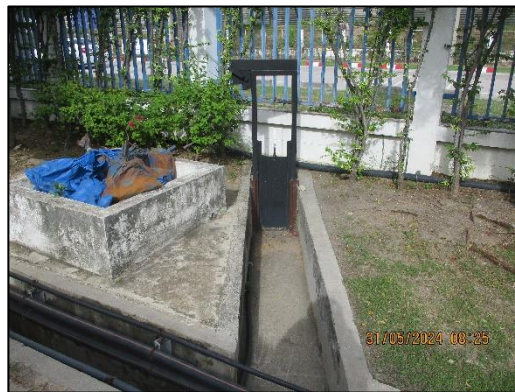
ภาพที่ 2.16 ประตูกันรางระบายน้ำฝนในพื้นที่โครงการฯ

- โครงการต้องตรวจสอบ ซ่อมแซม และบำรุงรักษาท่อหรือราง ระบายน้ำฝนจากทุกส่วนของพื้นที่โครงการให้สามารถระบายน้ำได้ ตามที่ออกแบบไว้	- โครงการมีการตรวจสอบ ซ่อมแซม บำรุงรักษาท่อ และราง ระบายน้ำฝนจากทุกส่วนของพื้นที่โครงการ อีกทั้งโครงการยังม การติดตั้งประตูกันรางระบายน้ำ เพื่อป้องกันมิให้มีขยะไหลออก นอกพื้นที่โครงการอีกด้วย และนอกจากนี้โครงการยังมีการทำ ความสะอาดรางระบายน้ำเป็นประจำทุกเดือน	-	- อ้างถึงภาพที่ 2.15 การทำ ความสะอาดรางระบายน้ำ - อ้างถึงภาพที่ 2.16 ประตูกัน รางระบายน้ำฝนในพื้นที่ โครงการฯ

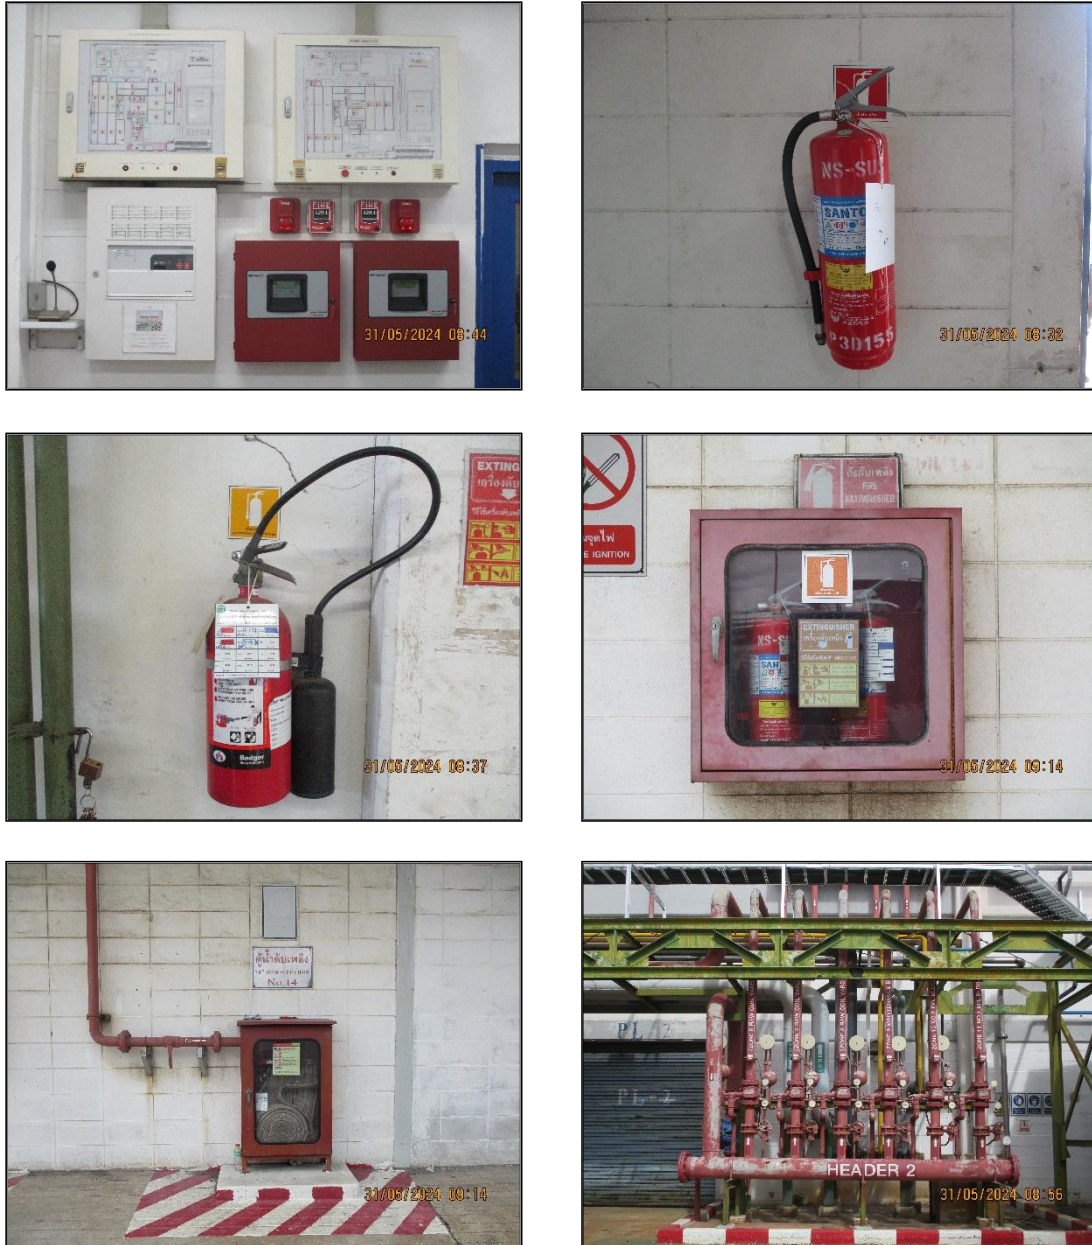
ภาพที่ 2.19 สัญญาณเตือนภัยและระบบดับเพลิงในพื้นที่โครงการฯ

ประกอบด้วยอุปกรณ์ดับเพลิง หัวฉีดน้ำดับเพลิง ที่อาบน้ำ และถังตา เครื่องตรวจจับควันและความร้อน และอุปกรณ์อื่น ๆ ซึ่งโครงการได้กำหนดแผนการบำรุงรักษา และได้ทำการตรวจสอบอุปกรณ์ดับเพลิงเป็นประจำ เพื่อให้อยู่ในสภาพที่พร้อมใช้งานตลอดเวลา	ลำดับ	อุปกรณ์ดับเพลิง	หน่วย	จำนวน	1	ถังดับเพลิงชนิดผงเคมีแห้ง	ถัง	104	2	ถังดับเพลิงชนิดคาร์บอนไดออกไซด์	ถัง	78	3	หัวจ่ายและตู้ดับเพลิง	จุด	25	4	หัวรับน้ำดับเพลิง	จุด	3	5	เครื่องสูบน้ำดับเพลิง	เครื่อง	3	6	เครื่องตรวจจับควัน	ตัว	366	7	เครื่องตรวจจับความร้อน	ตัว	79	8	สัญญาณแจ้งเหตุเพลิงไหม้	จุด	27	-	
ลำดับ	อุปกรณ์ดับเพลิง	หน่วย	จำนวน																																				
1	ถังดับเพลิงชนิดผงเคมีแห้ง	ถัง	104																																				
2	ถังดับเพลิงชนิดคาร์บอนไดออกไซด์	ถัง	78																																				
3	หัวจ่ายและตู้ดับเพลิง	จุด	25																																				
4	หัวรับน้ำดับเพลิง	จุด	3																																				
5	เครื่องสูบน้ำดับเพลิง	เครื่อง	3																																				
6	เครื่องตรวจจับควัน	ตัว	366																																				
7	เครื่องตรวจจับความร้อน	ตัว	79																																				
8	สัญญาณแจ้งเหตุเพลิงไหม้	จุด	27																																				
- จัดให้มีระบบลดโอกรต ไอต่าง ไอโลหะหนัก ในพื้นที่ทำงาน	- โครงการฯ ติดตั้งระบบรวบรวมอากาศ (Hood) ในบริเวณกระบวนการผลิตเพื่อรวบรวมอากาศเหนือถึงสารเคมีในส่วนการเคลือบผิวโลหะทุกถัง เพื่อรวบรวมไอสารเคมีที่กระจายตัวอยู่ในอากาศเหนือถึงออกมา และนำไปบำบัดที่ระบบดักจับไอสารเคมีด้วยน้ำ (Wet Scrubber)	-	- อ้างถึงภาพที่ 2.2 ปล่องระบายอากาศของระบบดักจับไอสารเคมี (Wet Scrubber)
