## บทที่ 2

ผลการปฏิบัติตามมาตรการป้องกัน  
แก้ไขและลดผลกระทบสิ่งแวดล้อม

#### 2.1 ผลการปฏิบัติตามมาตรการป้องกัน และแก้ไขผลกระทบสิ่งแวดล้อม (ระยะดำเนินการ)

**ตารางที่ 2.1** แบบรายงานผลการปฏิบัติตามมาตรการป้องกันและแก้ไขผลกระทบสิ่งแวดล้อม และมาตรการติดตามตรวจสอบผลกระทบสิ่งแวดล้อม  
 รายงานการเปลี่ยนแปลงรายละเอียดโครงการในรายงานการประเมินผลกระทบสิ่งแวดล้อม โครงการกำจัดกากอุตสาหกรรมที่ไม่ใช่ขยะอันตราย  
 และหน่วยผลิตไฟฟ้าขนาด 9.6 เมกะวัตต์ (ครั้งที่ 1) ของบริษัท เอสซีจี เพเปอร์ เอ็นเนอร์ยี่ จำกัด ระหว่างเดือนมกราคม-มิถุนายน 2567

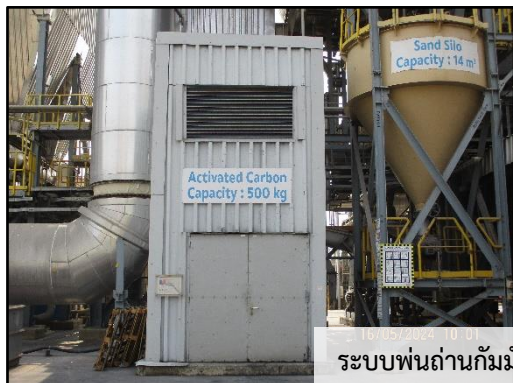
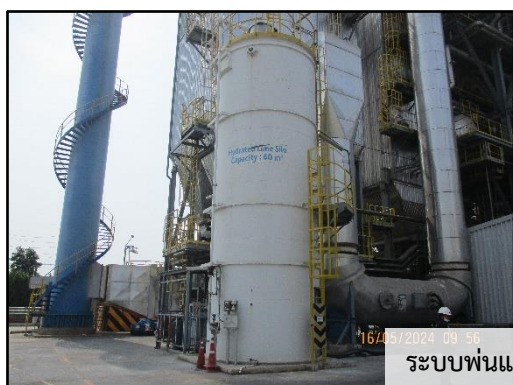
ระบบฟันท่านกัมมันต์ (Activated Carbon)

ระบบฟันท่านเคลเซียมไฮดรอกไซด์

<p>- แนวทางควบคุมองค์ประกอบของเชื้อเพลิงที่นำมาใช้ในโครงการ ทำโดยการควบคุมลักษณะและองค์ประกอบของเชื้อเพลิงหลัก และเชื้อเพลิงเสริมของโครงการ โดยดำเนินการสุ่มตรวจลักษณะและองค์ประกอบของเชื้อเพลิง ทุก 6 เดือน</p> <p>- ปรับอัตราหรือส่วนผสมของเชื้อเพลิงที่ป้อนเข้าเตา ปรับการเดินระบบ flue gas treatment เช่น การเพิ่มปริมาณการป้อนถ่านกัมมันต์ เป็นต้น ในกรณีพบว่าลักษณะและองค์ประกอบของเชื้อเพลิงมีค่าเกินมาตรฐานควบคุม</p> <ul style="list-style-type: none"> <li>• ตะกั่ว (Lead) ไม่เกิน 3 มิลลิกรัม/กิโลกรัม</li> <li>•ปรอท (Mercury) ไม่เกิน 0.1 มิลลิกรัม/กิโลกรัม</li> <li>• แคดเมียม (Cadmium) ไม่เกิน 0.01 มิลลิกรัม/กิโลกรัม</li> </ul>	<p>- โครงการได้สุ่มตรวจลักษณะและองค์ประกอบของเชื้อเพลิงหลัก และเชื้อเพลิงเสริมของโครงการ ทุก 6 เดือน เพื่อเป็นแนวทางควบคุมลักษณะและองค์ประกอบของเชื้อเพลิง หากพบว่าลักษณะและองค์ประกอบของเชื้อเพลิงมีค่าเกินมาตรฐานควบคุม จะมีการปรับการเดินระบบ flue gas treatment เช่น การเพิ่มปริมาณการป้อนถ่านกัมมันต์ เป็นต้น</p>	-	<p>- เอกสารแนบที่ 2.2 ผลการสุ่มตรวจลักษณะและองค์ประกอบของเชื้อเพลิง</p> <p>- ภาพที่ 2.1 ระบบ flue gas treatment</p>

- ติดตั้งระบบหรืออุปกรณ์ในการลดการระบายสารประกอบไดออกซิน โดยพ่นถ่านกัมมันต์ (Activated Carbon) เพื่อดูดซับไดออกซิน รวมทั้งการป้อนถ่านกัมมันต์ยังสามารถดูดซับปริมาณโลหะหนักที่เกิดขึ้น ซึ่งเป็นการควบคุมไม่ให้โลหะหนักปนเปื้อนไปกับก๊าซร้อนที่ระบายออกจากปล่องระบายมลพิษทางอากาศของทางโครงการได้	- โครงการติดตั้งระบบ flue gas treatment ลดการระบายสารประกอบไดออกซิน โดยพ่นถ่านกัมมันต์ (Activated Carbon) เพื่อดูดซับไดออกซิน และดูดซับปริมาณโลหะหนักที่เกิดขึ้น เพื่อเป็นการควบคุมไม่ให้โลหะหนัก และไดออกซินปนเปื้อนไปกับก๊าซร้อนที่ระบายออกจากปล่องระบายมลพิษทางอากาศของทางโครงการได้	-	- ภาพที่ 2.1 ระบบ flue gas treatment

- ติดตั้งระบบบำบัดมลพิษทางอากาศในการดักจับไฮโดรเจนคลอไรด์และก๊าซซัลเฟอร์ไดออกไซด์ เช่น ระบบพ่นแคลเซียมไฮดรอกไซด์	- โครงการติดตั้งระบบพ่นแคลเซียมไฮดรอกไซด์ เพื่อดักจับไฮโดรเจนคลอไรด์และก๊าซซัลเฟอร์ไดออกไซด์	-	- ภาพที่ 2.1 ระบบ flue gas treatment

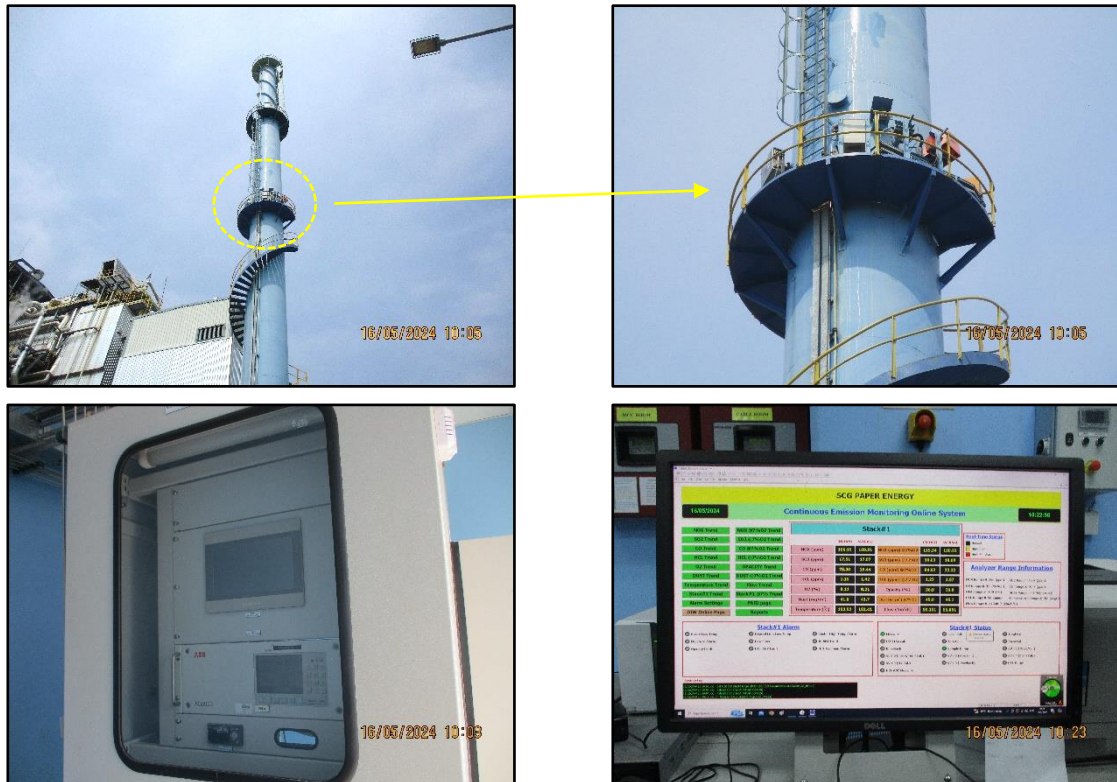
- ติดตั้งเครื่องตรวจวัดคุณภาพอากาศจากปล่องแบบต่อเนื่อง (CEMs) ตามข้อกำหนดของ US.EPA. เพื่อเป็นการเฝ้าระวังการระบายสารมลพิษทางอากาศจากปล่อง โดยมีดัชนีที่ตรวจวัด ประกอบด้วย ฟูลอะออร์รวม ก๊าซซัลเฟอร์ไดออกไซด์ ก๊าซไนโตรเจนไดออกไซด์ ไฮโดรเจนคลอไรด์ ก๊าซคาร์บอนมอนอกไซด์ ออกซิเจน อุณหภูมิ และค่าความทึบแสง โดยให้รายงานผลที่สภาวะมาตรฐาน (อุณหภูมิ 25 องศาเซลเซียส ความดัน 1 บรรยากาศที่สภาวะแห้ง ปริมาณออกซิเจนส่วนเกินในการเผาไหม้ร้อยละ 7)	- โครงการได้ติดตั้งเครื่องตรวจวัดคุณภาพอากาศจากปล่องแบบต่อเนื่อง (CEMs) ตามข้อกำหนดของ US.EPA. และได้ตรวจสอบความถูกต้องของระบบ ปีละ 1 ครั้ง โดยในปี 2567 โครงการได้วางแผนดำเนินการตรวจวัดในครั้งที่ 2/2567 (ระหว่างเดือนกรกฎาคม-ธันวาคม 2567) ดังนั้นครั้งนี้จะขอรายงานผลการดำเนินการตรวจสอบความถูกต้อง (CEMs Audit) ล่าสุดเมื่อวันที่ 17, 23-25 ตุลาคม และ 26-27 ธันวาคม 2566	-	- เอกสารแนบที่ 3.2 รายงานตรวจสอบคุณภาพอากาศจากปล่องแบบอัตโนมัติ (CEMs) - ภาพที่ 2.4 เครื่องตรวจวัดคุณภาพอากาศจากปล่องแบบต่อเนื่อง (CEMs)

- ตำแหน่งและวิธีการติดตั้ง CEMs ให้เป็นไปตามข้อกำหนดที่ US.EPA. เสนอแนะ รวมทั้งให้มีการตรวจสอบความถูกต้องของระบบ CEMs โดยหน่วยงานกลาง (Third Party) อย่างน้อยปีละ 1 ครั้ง

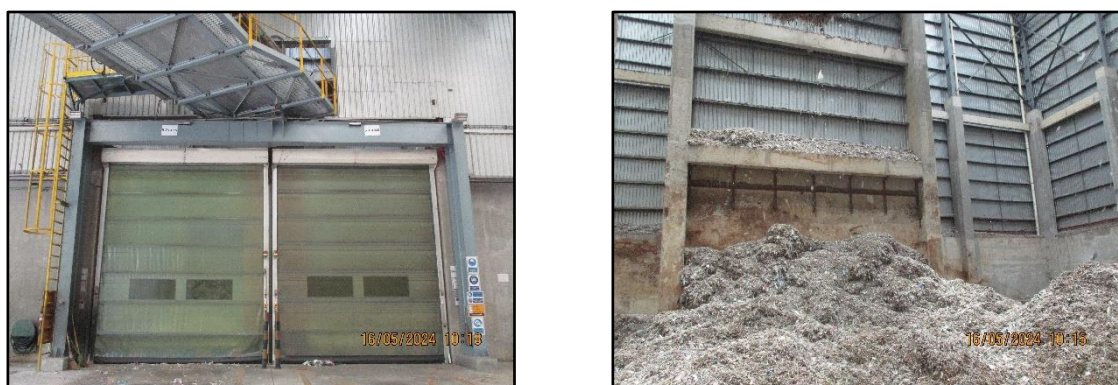
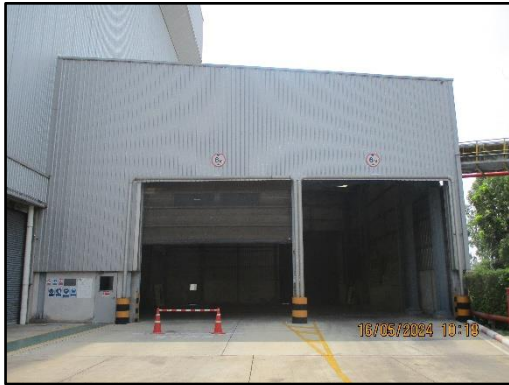
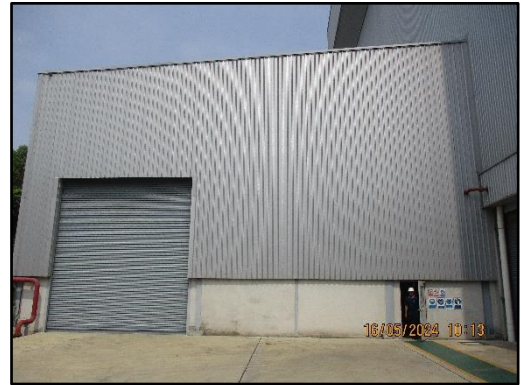
- ติดตั้งป้ายแสดงข้อมูลการระบายมลพิษทางอากาศบริเวณด้านหน้ากลุ่มโรงงานบ้านโป่งที่ประชาชนสามารถร่วมติดตามตรวจสอบผลการดำเนินงานควบคุมมลพิษทางอากาศของโครงการได้	- โครงการติดตั้งป้ายแสดงข้อมูลการระบายมลพิษทางอากาศบริเวณด้านหน้ากลุ่มโรงงานบ้านโป่งที่ประชาชนสามารถมองเห็นได้ชัดเจน	-	- ภาพที่ 2.5 ป้ายแสดงข้อมูลการระบายมลพิษทางอากาศ
<b>3.2 มาตรการด้านกลิ่นรบกวน</b> - ควบคุมให้อาคารเก็บเชื้อเพลิงมีความดันอากาศต่ำกว่าภายนอก เพื่อให้อากาศภายในอาคารไม่สามารถเคลื่อนตัวออกสู่ภายนอกได้	- โครงการควบคุมให้อาคารเก็บเชื้อเพลิงเป็นแบบปิด มีความดันอากาศต่ำกว่าภายนอก เพื่อให้อากาศภายในอาคารไม่สามารถเคลื่อนตัวออกสู่ภายนอกได้	-	- ภาพที่ 2.6 อาคารเก็บเชื้อเพลิง

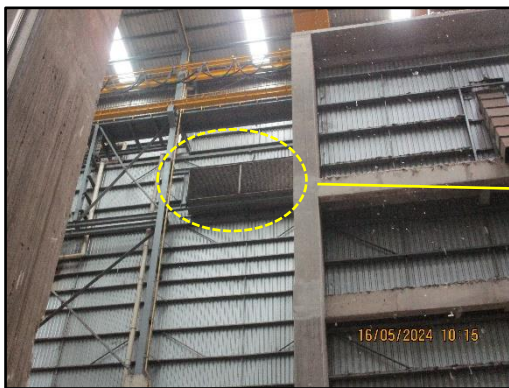
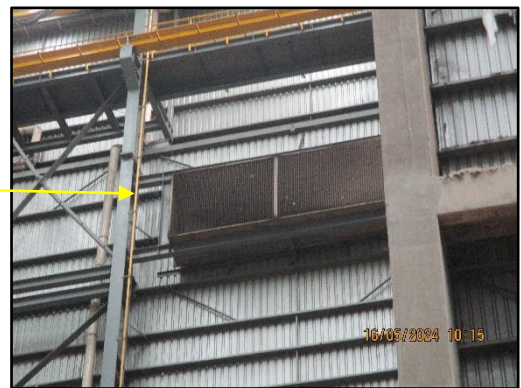
- ติดตั้งพัดลมดูดอากาศ เพื่อดูดอากาศจากอาคารเก็บเชื้อเพลิงเข้าสู่ห้องเผาไหม้ เพื่อช่วยลดกลิ่นเหม็นที่อาจเกิดขึ้นภายในอาคารเก็บเชื้อเพลิง	- โครงการติดตั้งพัดลมดูดอากาศ เพื่อดูดอากาศจากอาคารเก็บเชื้อเพลิงเข้าสู่ห้องเผาไหม้ เพื่อช่วยลดกลิ่นเหม็นที่อาจเกิดขึ้นภายในอาคารเก็บเชื้อเพลิง	-	- ภาพที่ 2.7 พัดลมดูดอากาศอาคารเก็บเชื้อเพลิง

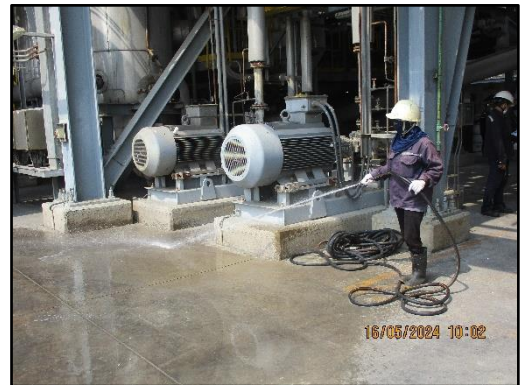
- จัดให้มีเจ้าหน้าที่ทำความสะอาดพื้นที่จอดรถของโครงการและมีการดูดฝุ่นเก็บกวาดพื้นที่บริเวณลานจอดรถ รวมถึงพื้นที่อื่นๆ เพื่อป้องกันฝุ่นละอองที่ฟุ้งกระจายในบริเวณพื้นที่โครงการทุกวัน	- โครงการจัดให้มีเจ้าหน้าที่ทำความสะอาดพื้นที่จอดรถของโครงการและมีการดูดฝุ่นเก็บกวาดพื้นที่บริเวณลานจอดรถ รวมถึงพื้นที่อื่นๆ เพื่อป้องกันฝุ่นละอองที่ฟุ้งกระจายในบริเวณพื้นที่โครงการอย่างสม่ำเสมอ	-	- ภาพที่ 2.10 การทำความสะอาดบริเวณพื้นที่โครงการ

- เมื่อเสร็จสิ้นการขนถ่ายเข้าลงรถบรรทุกให้ทำการเก็บกวาดเศษวัสดุและฝุ่นละอองที่หกหล่นอยู่ในบริเวณพื้นที่โครงการให้เรียบร้อยโดยเร็ว	- ทางโครงการได้จัดให้มีพนักงานทำความสะอาดทำการเก็บกวาดเศษวัสดุและฝุ่นละอองที่หกหล่นอยู่ในบริเวณพื้นที่การขนถ่ายเข้าลงรถบรรทุก	-	- ภาพที่ 2.10 การทำความสะอาดบริเวณพื้นที่โครงการ

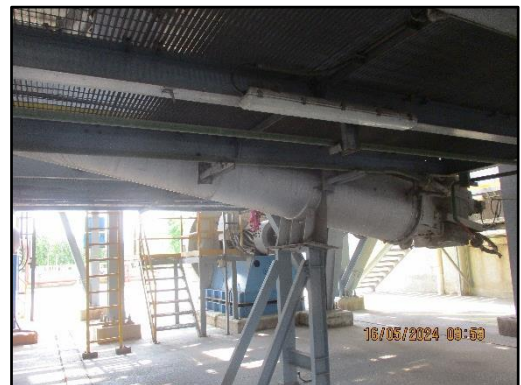
ภาพที่ 2.11 ระบบสายพานลำเลียงเข้าแบบปิดครอบ

- กำหนดให้การลำเลียงเข้าเป็นระบบปิด เพื่อลดการฟุ้งกระจายของฝุ่นละอองระหว่างการขนถ่าย	- ระบบสายพานลำเลียงเข้าของโครงการเป็นระบบปิดครอบ	-	- ภาพที่ 2.11 ระบบสายพาน ลำเลียงเข้าแบบปิดครอบ

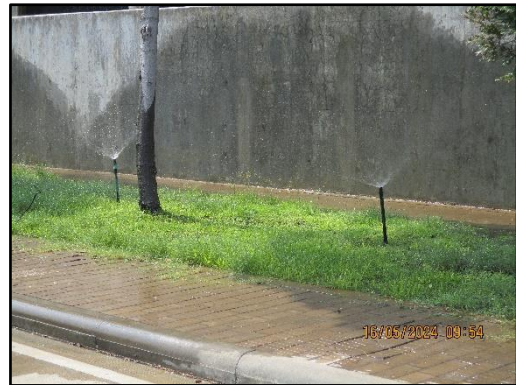
ภาพที่ 2.14 นำน้ำทิ้งมาใช้รดพื้นที่สีเขียว

มาตรการป้องกันและแก้ไขผลกระทบสิ่งแวดล้อม	รายละเอียดการปฏิบัติจริงตามมาตรการฯ	ปัญหา อุปสรรค ที่ไม่สามารถปฏิบัติตาม มาตรการ และแนวทางแก้ไข	ภาพถ่าย/เอกสารประกอบ ผลการปฏิบัติตามมาตรการฯ
<b>5. คุณภาพน้ำ</b> <b>5.1 คุณภาพน้ำทิ้ง</b> - จัดให้มีถังบำบัดน้ำเสียสำเร็จรูปที่มีประสิทธิภาพในการบำบัดเพียพอในการบำบัดน้ำเสียจากการ อุปโภคและบริโภคของพนักงานให้เป็นไปตามเกณฑ์มาตรฐาน ก่อนรวบรวมน้ำที่ผ่านการบำบัดแล้วสู่ บ่อพักน้ำทิ้ง (Holding pond) ขนาด 600 ลูกบาศก์เมตร ของโครงการ โดยมีการตรวจสอบคุณภาพ น้ำทิ้งให้ได้ตามค่าที่กำหนด ก่อนนำกลับมาใช้ประโยชน์ในการรดน้ำพื้นที่สีเขียวของโครงการและ ระบายน้ำทิ้งส่วนที่เหลือลงสู่แม่น้ำแม่กลองต่อไป	- โครงการมีถังบำบัดน้ำเสียสำเร็จรูปที่มีประสิทธิภาพในการบำบัดเพียพอ ในการบำบัดน้ำเสียจากการอุปโภคและบริโภคของพนักงาน ก่อนรวบรวม น้ำที่ผ่านการบำบัดแล้วสู่บ่อพักน้ำทิ้ง (Holding pond) ขนาด 600 ลูก บาศก์เมตร และมีการตรวจสอบคุณภาพน้ำทิ้งเป็นประจำทุกเดือน ผลการ ตรวจวัดพบว่า มีค่าอยู่ในเกณฑ์ที่มาตรฐานกำหนด สามารถนำกลับมาใช้ ประโยชน์ในการรดน้ำพื้นที่สีเขียวของโครงการ และระบายน้ำทิ้งส่วนที่ เหลือลงสู่แม่น้ำแม่กลองต่อไป	-	- เอกสารแนบที่ 2.11 หนังสือ ขออนุญาตให้เททิ้งหรือระบาย น้ำทิ้งลงสู่ลำน้ำสาธารณะ - เอกสารแนบที่ 3.3 ผลการ ตรวจวัดคุณภาพน้ำ - ภาพที่ 2.13 บ่อพักน้ำทิ้ง (Holding pond) ขนาด 600 ลูกบาศก์เมตร - ภาพที่ 2.14 นำน้ำทิ้งมาใช้รด พื้นที่สีเขียว

- น้ำทิ้งจากบ่อบำบัดน้ำทิ้งของโครงการที่ผ่านการตรวจสอบคุณภาพแล้ว ส่วนหนึ่งนำกลับมาใช้ประโยชน์ในการรดน้ำพื้นที่สีเขียวของโครงการ และส่วนที่เหลือจะระบายน้ำทิ้งลงสู่แม่น้ำแม่กลองต่อไป	- โครงการนำน้ำจากบ่อบำบัดน้ำทิ้งที่ผ่านการตรวจสอบคุณภาพแล้วมาใช้ประโยชน์ในการรดน้ำต้นไม้ของโครงการวันละ 2 ครั้ง และส่วนที่เหลือจะระบายน้ำทิ้งลงสู่แม่น้ำแม่กลองต่อไป	-	- เอกสารแนบที่ 2.11 หนังสืออนุญาตให้เททิ้งหรือระบายน้ำทิ้งลงสู่ลำน้ำสาธารณะ - เอกสารแนบที่ 3.3 ผลการตรวจวัดคุณภาพน้ำ - ภาพที่ 2.14 น้ำน้ำทิ้งมาใช้รดพื้นที่สีเขียว

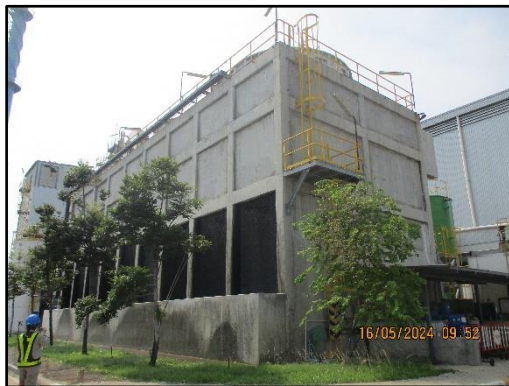
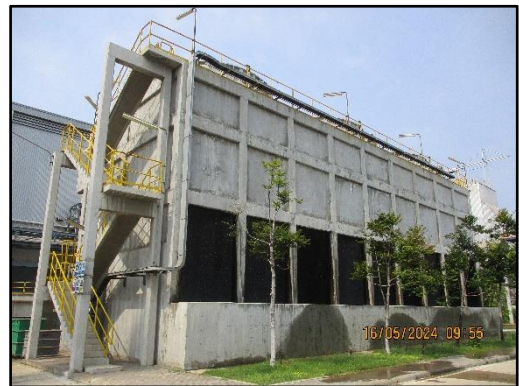
ภาพที่ 2.15 หอหล่อเย็นของโครงการ

- น้ำระบายทิ้งจากระบบผลิตน้ำใช้เป็นน้ำระบายทิ้งจาก Backwash และ RO Reject โครงการจะ รวบรวมน้ำกลับนำไปใช้เป็นส่วนหนึ่งของน้ำขดเชยในระบบหล่อเย็นของโครงการทั้งหมด - น้ำระบายทิ้งจากหม้อไอน้ำ โครงการจะรวบรวมน้ำกลับมาใช้เป็นส่วนหนึ่งของน้ำขดเชยในระบบหอ หล่อเย็นของโครงการทั้งหมด	- โครงการรวบรวมน้ำระบายทิ้งจากระบบผลิตน้ำใช้เป็นน้ำระบายทิ้ง จาก Backwash RO Reject และน้ำระบายทิ้งจากหม้อไอน้ำ กลับไปใช้ เป็นน้ำขดเชยในระบบหล่อเย็นของโครงการทั้งหมด	-	- ภาพที่ 2.13 บ่อพักน้ำทิ้ง (Holding pond) ขนาด 600 ลูกบาศก์เมตร - ภาพที่ 2.15 หอหล่อเย็นของ โครงการ

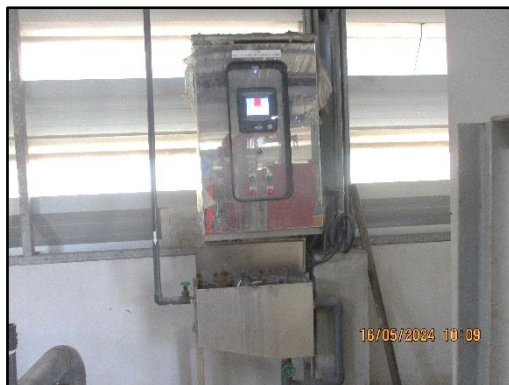
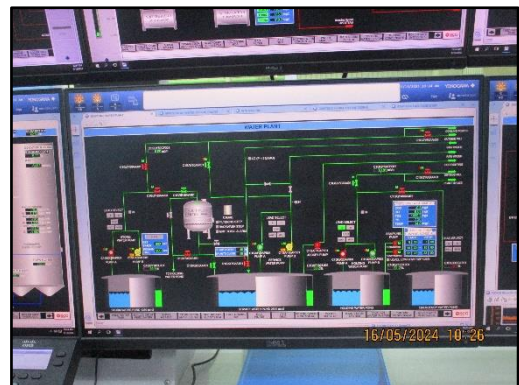
- ติดตั้งเครื่องตรวจวัดอัตโนมัติแบบต่อเนื่อง (Online Monitoring System) เพื่อตรวจวัดค่าความเป็นกรดต่าง (pH) อุณหภูมิ (Temperature) ออกซิเจนละลาย (DO) ค่าซีโอดี (COD) และค่าของแข็งละลายทั้งหมด (TDS) ที่บ่อบำบัดน้ำทิ้งของโครงการ และเชื่อมโยงค่าตรวจวัดไปยังห้องควบคุม	- โครงการติดตั้งเครื่องตรวจวัดอัตโนมัติแบบต่อเนื่อง (Online Monitoring System) เพื่อตรวจวัดค่าความเป็นกรดต่าง (pH) อุณหภูมิ (Temperature) ออกซิเจนละลาย (DO) ค่าซีโอดี (COD) และค่าของแข็งละลายทั้งหมด (TDS) ที่บ่อบำบัดน้ำทิ้งของโครงการ และเชื่อมโยงค่าตรวจวัดไปยังห้องควบคุม	-	- เอกสารแนบที่ 2.13 การตรวจวัดคุณภาพน้ำ (Online Monitoring System) - ภาพที่ 2.16 เครื่องตรวจวัดน้ำอัตโนมัติแบบต่อเนื่อง และหน้าจอแสดงผล
