บทที่ 2

ผลการปฏิบัติตามมาตรการป้องกันและแก้ไขผลกระทบสิ่งแวดล้อม และมาตรการติดตามตรวจสอบผลกระทบสิ่งแวดล้อม

ตารางที่ 2-1 ผลการตรวจสอบการปฏิบัติตามมาตรการและเงื่อนไขด้านสิ่งแวดล้อม
ประทานบัตรที่ 30288/16093 โครงการเหมืองแร่โอปัมและแอนไฮโดรต์
ของบริษัท แร่มงคล จำกัด (บริษัท อัคริบบัชม จำกัด รับช่วงฯ)
ตั้งอยู่ที่ ตำบลบ้านส้อง อำเภอเวียงสระ จังหวัดสุราษฎร์ธานี

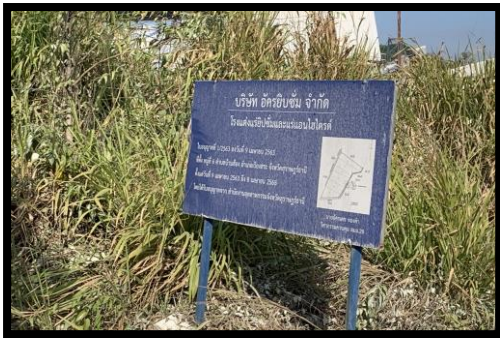
รูปที่ 2-10 ป้ายประทานบัตร

2.ทรัพยากรสิ่งแวดล้อมชีวภาพ ทรัพยากรป่าไม้ และสัตว์ป่า 1.กำหนดขอบเขตการดำเนินกิจกรรมของโครงการ อย่างเห็นได้ชัดเจน โดยการแสดงสัญลักษณ์ เครื่องหมาย หรือป้ายให้ชัดเจน	-กำหนดขอบเขตการดำเนินกิจกรรมของ โครงการอย่างเห็นได้ชัดเจน โดยการแสดง สัญลักษณ์ เครื่องหมาย และป้ายชัดเจน (รูปที่ 2-10)

6.จัดทำป้ายประชาสัมพันธ์รายละเอียดโครงการ โดยแสดงข้อความ หมายเลขประทานบัตร เนื้อที่ ระยะเวลาการทำเหมือง และผู้รับผิดชอบไว้บริเวณด้านหน้าโครงการ หรือบริเวณที่สามารถมองเห็นได้ง่าย	-ทำป้ายประชาสัมพันธ์รายละเอียดโครงการ โดยแสดงข้อความ หมายเลขประทานบัตร เนื้อที่ ระยะเวลาการทำเหมือง และผู้รับผิดชอบไว้บริเวณด้านหน้าโครงการ (รูปที่ 2-10)

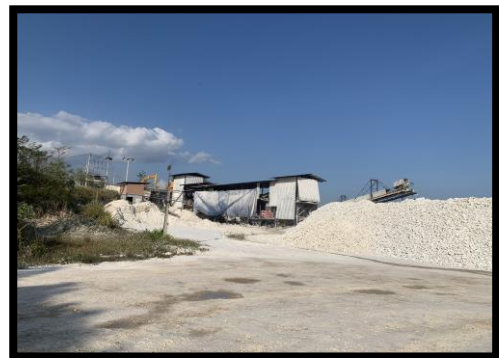
รูปที่ 2-13 โรงแต่งแร่

มาตรการป้องกันและแก้ไข ผลกระทบสิ่งแวดล้อมที่กำหนด	รายละเอียดของการปฏิบัติ	เหตุผลที่ไม่ปฏิบัติ/ปฏิบัติไม่ครบ/ เปลี่ยนแปลงการปฏิบัติและ ข้อเสนอแนะ
2.โรงแต่งของโครงการ ต้องเป็นไปตามระเบียบหรือ เกณฑ์ของกรมอุตสาหกรรมพื้นฐานและการเหมือง แร่	-โรงแต่งของโครงการ ต้องเป็นไปตาม ระเบียบหรือเกณฑ์ของกรมอุตสาหกรรม พื้นฐานและการเหมืองแร่ (รูปที่ 2-13,รูป ที่ 2-20)

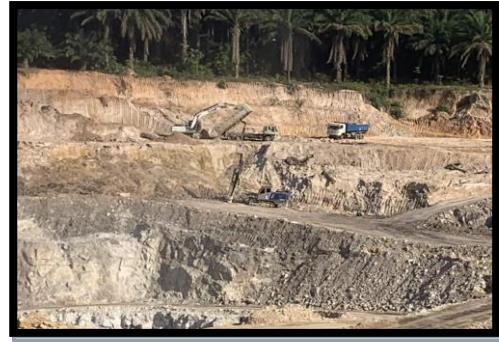
รูปที่ 2-17 ขุมเหมืองเก่า

2.ออกแบบพื้นที่หน้าเหมืองให้มีลักษณะขั้นบันได (Benching Method) กำหนดให้มีความสูงของ ขั้นบันไดประมาณ 10 ม.ความกว้างของขั้นบันไดที่ สอดคล้องกับความสูง พร้อมทั้งควบคุมความลาด ชันสุดท้าย (Overall slope) ของหน้าเหมืองไม่เกิน กว่า 55 องศา และตรวจสอบเสถียรภาพหน้า เหมืองให้อยู่ในสภาพที่ปลอดภัยอยู่เสมอโดยเฉพาะ หน้าเหมืองที่อยู่ติดกับบ่อเหมืองเก่าทางด้านทิศใต้	-ออกแบบพื้นที่หน้าเหมืองให้มีลักษณะ ขั้นบันได (Benching Method) กำหนดให้มีความสูงของขั้นบันไดประมาณ 10 ม.ความกว้างของขั้นบันไดที่สอดคล้อง กับความสูง พร้อมทั้งควบคุมความลาดชัน สุดท้าย (Overall slope) ของหน้าเหมือง ไม่เกินกว่า 55 องศา(รูปที่ 2-17)

3.ให้ตรวจสอบเสถียรภาพบริเวณหน้าเหมืองของ พื้นที่โครงการ ให้มีความมั่นคงแข็งแรงและ ปลอดภัยอยู่เสมอ โดยสังเกตจากสิ่งบ่งชี้ที่มัก เกิดขึ้นก่อนการพังทลายของหน้าเหมือง ดังนี้ (1) เกิดรอยแยกบนหรือด้านหลังของขั้นบันได หรือหน้าความลาดชัน มีน้ำไหลผ่านออกที่มี ลักษณะพุ่งขึ้น (2) หน้าความลาดชันเกิดการโป่งบวมหรือมี การเคลื่อนที่ขยับออกจากกันของรอยชั้นไม่ ต่อเนื่อง (3) มีวัสดุตกหล่นลงมาหรือน้ำไหลซึมออก จากหน้าเหมือง (4) มีมวลวัสดุที่ขยับเคลื่อนที่หรือน้ำไหลออก บริเวณด้านหน้าของดินชั้นบันไดหรือหน้าความ ลาดชัน (5) หน้าความลาดชันมีความขรุขระไม่ สม่ำเสมอหรือมีความราบเรียบเป็นเงามัน	-ตรวจสอบเสถียรภาพบริเวณหน้าเหมือง ของพื้นที่โครงการ ให้มีความมั่นคงแข็งแรง และปลอดภัยอยู่เสมอ (รูปที่ 2-17)

3.ออกแบบการทำเหมืองให้มีบ่อรับน้ำ (Sump) ขึ้น ภายในบริเวณส่วนลึกสุดของพื้นที่ทำเหมือง และมีบ่อ ดักตะกอนเพื่อรองรับน้ำและกักเก็บน้ำฝนไหลบ่าจาก พื้นที่ทำเหมืองในแต่ละช่วง ก่อนสูบน้ำไปใช้ประโยชน์ ทั้งในและนอกพื้นที่โครงการ เช่น ฉีดพรมหน้าเหมือง เส้นทางขนส่งแร่ และทำการเกษตร เป็นต้น โดย จะต้องพักน้ำในบ่อให้ตกตะกอนเป็นน้ำใสก่อนนำไปใช้ ประโยชน์ต่อไป	-ออกแบบการทำเหมืองให้มีบ่อรับน้ำ (Sump) ขึ้นภายในบริเวณส่วนลึกสุดของพื้นที่ทำเหมือง และมีบ่อดักตะกอนเพื่อรองรับน้ำและกักเก็บ น้ำฝนไหลบ่าจากพื้นที่ทำเหมือง (รูปที่ 2-17)

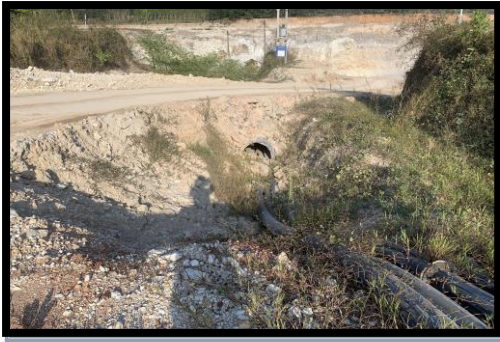
รูปที่ 2-24 คั่นทำนบดิน

3.ให้จัดสร้างคันทำนบและคูระบายน้ำขนาดความกว้างด้านบน 1.5 ม. ท้องร่องกว้าง 1 ม. และลึก 1 ม. และคันทำนบดินมีขนาดความกว้างฐาน 4 ม. สูง 2 ม. และสันคันทำนบด้านบนกว้าง 1.5 ม. และปลูกพืชคลุมดิน เช่น หญ้าแฝก พืชตระกูลถั่ว และไม้ยืนต้นท้องถิ่น เช่น กระถินณรงค์ กระถินเทพา และเสเดา เป็นต้น หรือไม้ชนิดอื่นตามความเหมาะสมบนคันทำนบดิน จำนวน 2 แถว สลับฟันปลา มีระยะห่างระหว่างต้นประมาณ 2 ม. และบริเวณพื้นที่ที่ไม่เกี่ยวข้องกับการทำเหมือง หรือในบริเวณที่ว่างเปล่าที่เอื้ออำนวยต่อการปลูก	-จัดสร้างคันทำนบและคูระบายน้ำขนาดความกว้างด้านบน 1.5 ม. ท้องร่องกว้าง 1 ม. และลึก 1 ม. และคันทำนบดินมีขนาดความกว้างฐาน 4 ม. สูง 2 ม. และสันคันทำนบด้านบนกว้าง 1.5 ม. และปลูกพืชคลุมดิน (รูปที่ 2-24)

มาตรการป้องกันและแก้ไข ผลกระทบสิ่งแวดล้อมที่กำหนด	รายละเอียดของการปฏิบัติ	เหตุผลที่ไม่ปฏิบัติ/ปฏิบัติไม่ครบ/ เปลี่ยนแปลงการปฏิบัติและ ข้อเสนอแนะ
4.จัดตั้งสถานพยาบาลฉุกเฉินในบริเวณพื้นที่โครงการ และ จัดเตรียมอุปกรณ์ต่างๆ ที่ใช้ในการปฐมพยาบาลเบื้องต้น ให้พร้อม	-เตรียมอุปกรณ์ต่างๆ ที่ใช้ในการปฐม พยาบาลเบื้องต้น	
4.3ประวัติศาสตร์ สุนทรียภาพ และทัศนียภาพ -ให้ทำการปลูกไม้ยืนต้น เช่น กระถินณรงค์ กระถินเทพา และสะเดา พันธุ์ไม้เศรษฐกิจ เช่น สัก และพันธุ์ไม้ท้องถิ่น ชนิดอื่นๆ ตามความเหมาะสม และพืชคลุมดิน เช่น หญ้า แฝก หรือไม้ชนิดอื่นตามความเหมาะสมบนคันทำนบ โดยรอบพื้นที่โครงการ และบริเวณพื้นที่ไม่มีกิจกรรมการ ทำเหมืองในบริเวณพื้นที่โครงการ หรือในบริเวณที่ว่าง เปล่าที่เอื้ออำนวยต่อการปลูก	-ปลูกไม้ยืนต้น กระถินณรงค์ พันธุ์ไม้ และพืชคลุมดิน หญ้าแฝก บนคันทำนบ โดยรอบพื้นที่โครงการ (รูปที่ 2-24)

มาตรการป้องกันและแก้ไขผลกระทบสิ่งแวดล้อมที่กำหนด	รายละเอียดของการปฏิบัติ	เหตุผลที่ไม่ปฏิบัติ/ปฏิบัติไม่ครบ/ เปลี่ยนแปลงการปฏิบัติและ ข้อเสนอแนะ
มาตรการป้องกันและแก้ไขผลกระทบสิ่งแวดล้อม ในระยะดำเนินการ 1.ทรัพยากรสิ่งแวดล้อมทางกายภาพ 1.1 ลักษณะภูมิประเทศ 1.ให้เริ่มเปิดทำเหมืองตามแผนผังที่กำหนดไว้อย่าง เคร่งครัด โดยเริ่มบริเวณหมายเลข “ห” ก่อน แล้วจึงเดินหน้าเหมืองไปตามแผนการทำเหมืองใน แต่ละช่วงจนกระทั่งสิ้นสุดอายุการทำเหมือง	-ปลูกไม้ยืนต้น เช่น กระถินณรงค์ กระถิน เทพา และสะเดา พันธุ์ไม้เศรษฐกิจ เช่น สัก และพันธุ์ไม้ท้องถิ่นชนิดอื่นๆ ตาม ความเหมาะสม และพืชคลุมดิน เช่น หญ้า แฝก หรือไม้ชนิดอื่นตามความเหมาะสม บนคันทำนบโดยรอบพื้นที่โครงการ (รูปที่ 2-24)

1.2 ทรัพยากรสิ่งแวดล้อมชีวภาพ ทรัพยากรป่าไม้ และสัตว์ป่า 1. ในการปลูกต้นไม้ภายหลังการทำเหมือง ให้คัดเลือกต้นไม้ที่สามารถเจริญเติบโตได้ดีเหมาะสมกับสภาพภูมิประเทศ และภูมิอากาศบริเวณพื้นที่โครงการ เช่น กระถินณรงค์ กระถินเทพา และสะเดา เป็นต้น และพันธุ์ไม้เศรษฐกิจ เช่น สัก	-ปลูกต้นไม้ภายหลังการทำเหมือง ให้คัดเลือกต้นไม้ที่สามารถเจริญเติบโตได้ดีเหมาะสมกับสภาพภูมิประเทศ และภูมิอากาศบริเวณพื้นที่โครงการ (รูปที่ 2-24)

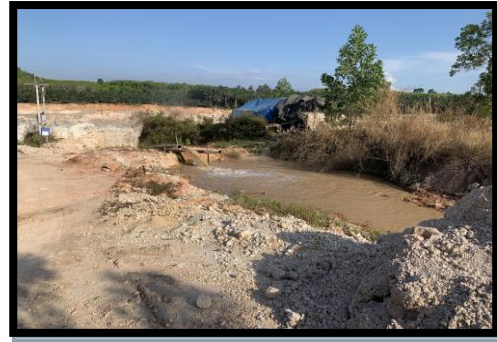
รูปที่ 2-25 บ่อดักตะกอน

1.5 อุทกวิทยาและคุณภาพน้ำ -ให้จัดสร้างบ่อดักตะกอน จำนวน 2 บ่อ บริเวณทิศ ตะวันตกของพื้นที่โครงการ (บ1 และ บ2) เพื่อ รองรับน้ำไหลบ่าจากพื้นที่โครงการ ขนาดประมาณ 0.5 และ 0.3 ไร่ ลึก 5 ม. และภายในพื้นที่โรงแต่ง แร่ของบริษัท อัคริบบัชม จำกัด จำนวน 3 บ่อ บริเวณทิศใต้ของพื้นที่โรงแต่งแร่ (บ3, บ4 และ บ 5) เพื่อรองรับน้ำไหลบ่าจากพื้นที่โรงแต่งแร่ ขนาด ประมาณ 0.5, 0.3 และ 0.8 ไร่ ลึก 5 ม. เพื่อ รองรับน้ำไหลบ่าจากโรงแต่งแร่	-สร้างบ่อดักตะกอน จำนวน 2 บ่อ บริเวณ ทิศตะวันตกของพื้นที่โครงการ (รูปที่ 2- 25)

1.4 อุทกวิทยา และคุณภาพน้ำ 1.ให้หลีกเลี่ยงการดำเนินกิจกรรมต่างๆ ในช่วงที่มีฝน ตกหนักใหม่ๆ	-ไม่การดำเนินกิจกรรมต่างๆ ในช่วงที่มีฝนตกหนัก ใหม่ๆ	
2.หากพบว่ามีปริมาณตะกอนในบ่อดักตะกอนมากกว่า 50% โดยปริมาตรของบ่อ ต้องทำการขุดลอกตะกอน ดินขึ้นมาเก็บกองไว้บนคันทำนบหรือนำไปใช้ประโยชน์ ด้านอื่นต่อไป	-การขุดลอกตะกอนดินขึ้นมาเก็บกองไว้บนคัน ทำนบหรือนำไปใช้ประโยชน์ด้านอื่นต่อไป (รูปที่ 2- 25)

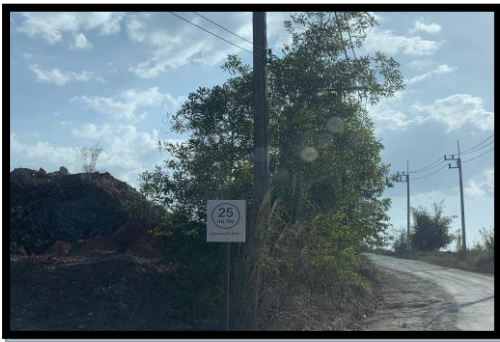
รูปที่ 2-26 ป้ายจำกัดความเร็ว

1.2 คุณภาพอากาศ 1.ให้ปรับปรุงซ่อมแซมสภาพเส้นทางขนส่งแร่จากพื้นที่โครงการถึงทางหลวงหมายเลข 4015 ให้อยู่ในสภาพพร้อมใช้งานและปรับพื้นผิวจราจรโดยการบดอัดแน่น เพื่อลดการฟุ้งกระจายของฝุ่นละออง	-ปรับปรุงซ่อมแซมสภาพเส้นทางขนส่งแร่จากพื้นที่โครงการถึงทางหลวงหมายเลข 4015 ให้อยู่ในสภาพพร้อมใช้งานและปรับพื้นผิวจราจรโดยการบดอัดแน่น เพื่อลดการฟุ้งกระจายของฝุ่นละออง (รูปที่ 2-26)

มาตรการป้องกันและแก้ไข ผลกระทบสิ่งแวดล้อมที่กำหนด	รายละเอียดของการปฏิบัติ	เหตุผลที่ไม่ปฏิบัติ/ปฏิบัติไม่ครบ/ เปลี่ยนแปลงการปฏิบัติและ ข้อเสนอแนะ
<p>6.ในการขนส่งแร่ให้มีมาตรการดังนี้</p> <p>1) การขนส่งแร่ของโครงการโดยเฉพาะบริเวณถนนลูกรัง และช่วงที่ผ่านชุมชนต้องกำหนดให้ใช้ความเร็วไม่เกิน 25 กม./ชม.</p> <p>2) รถบรรทุกทุกคันจะต้องใช้ผ้าใบปิดคลุมกระบะรถบรรทุกให้มิดชิดก่อนออกจากพื้นที่ทำเหมือง เพื่อป้องกันการฟุ้งกระจายของฝุ่นละออง</p> <p>3) ให้ฉีดล้างล้อรถขนส่งแร่ของโครงการให้สะอาดก่อนออกสู่เส้นทางขนส่งแร่ภายนอกพื้นที่โครงการ เพื่อป้องกันและลดการฟุ้งกระจายของฝุ่นละอองที่ติดมากับล้อรถ</p> <p>4) ให้ทำการดูแลรักษาสภาพเส้นทางขนส่งแร่ให้อยู่ในสภาพที่ใช้งานได้ดีอยู่เสมอ หากตรวจสอบว่าเกิดการชำรุดเสียหายทางโครงการต้องดำเนินการปรับปรุงซ่อมแซมโดยเร่งด่วน</p>	<p>-การขนส่งแร่ของโครงการโดยเฉพาะบริเวณถนนลูกรัง และช่วงที่ผ่านชุมชนต้องกำหนดให้ใช้ความเร็วไม่เกิน 25 กม./ชม. ใช้ผ้าใบปิดคลุมกระบะรถบรรทุกให้มิดชิดก่อนออกจากพื้นที่ทำเหมือง ฉีดล้างล้อรถขนส่งแร่ของโครงการให้สะอาดก่อนออกสู่เส้นทางขนส่งแร่และดูแลรักษาสภาพเส้นทางขนส่งแร่ให้อยู่ในสภาพที่ใช้งานได้ดีอยู่เสมอ (รูปที่ 2-26)</p>

3.2การคมนาคม 1. ในการขนส่งแร่ให้มีมาตรการดังนี้ 1.1 การขนส่งแร่ของโครงการโดยเฉพาะบริเวณถนนลูกรัง และช่วงที่ผ่านชุมชนต้องกำหนดให้ใช้ความเร็วไม่เกิน 25 กม./ชม. ทั้งในสภาพบรรทุกและสภาพรถเปล่า 1.2 รถบรรทุกทุกคันจะต้องใช้ผ้าใบปิดคลุมกระบะรถบรรทุกให้มิดชิดก่อนออกจากพื้นที่ทำเหมือง เพื่อป้องกันการฟุ้งกระจายของฝุ่นละออง 1.3 ให้ฉีดล้างล้อรถขนส่งแร่ของโครงการให้สะอาดก่อนออกสู่เส้นทางขนส่งแร่ภายนอกพื้นที่โครงการ เพื่อป้องกันและลดการฟุ้งกระจายของฝุ่นละอองที่ติดมากับล้อรถ	-การขนส่งแร่ของโครงการโดยเฉพาะบริเวณถนนลูกรัง และช่วงที่ผ่านชุมชนต้องกำหนดให้ใช้ความเร็วไม่เกิน 25 กม./ชม. รถบรรทุกแร่ทุกคันจะต้องใช้ผ้าใบปิดคลุมกระบะรถบรรทุกให้มิดชิดก่อนออกจากพื้นที่ทำเหมือง และฉีดล้างล้อรถขนส่งแร่ของโครงการให้สะอาดก่อนออกสู่เส้นทางขนส่งแร่ภายนอกพื้นที่โครงการ (รูปที่ 2-26)

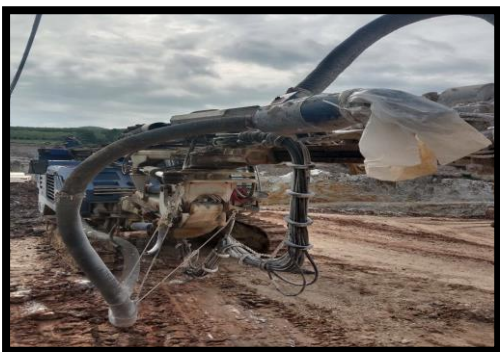
รูปที่ 2-30 รถเจาะแรมี่เครื่องดักเก็บฝุ่น

1.3 ระดับเสียง -ตรวจสอบสภาพอุปกรณ์ต่างๆ เช่น เครื่องจักร และ เครื่องยนต์ เป็นต้น ให้มีสภาพที่สมบูรณ์ และสามารถ ใช้งานได้ดีตามปกติ	-ตรวจสอบสภาพอุปกรณ์ต่างๆ เช่น เครื่องจักร และเครื่องยนต์ เป็นต้น ให้มี สภาพที่สมบูรณ์ และสามารถใช้งานได้ดี ตามปกติ (รูปที่ 2-30)

1.2 คุณภาพอากาศ 1.การระเบิดหน้าเหมืองต้องเจาะระเบิดให้ เอียงจากแนวตั้งไม่เกิน 10-15 องศา และมี รูเจาะแบบสลัฟพื้นปลา	-การระเบิดหน้าเหมืองต้องเจาะระเบิดให้เอียง จากแนวตั้งไม่เกิน 10-15 องศา และมีรูเจาะ แบบสลัฟพื้นปลา (รูปที่ 2-30)

2.การเจาะระเบิดต้องติดตั้งเครื่องมืออุดฝุ่นที่ บริเวณหัวเจาะ พร้อมทั้งมีถังพักฝุ่นเพื่อป้องกัน การฟุ้งกระจายของฝุ่นละอองในบรรยากาศ	-เจาะระเบิดต้องติดตั้งเครื่องมืออุดฝุ่นที่ บริเวณหัวเจาะ พร้อมทั้งมีถังพักฝุ่นเพื่อป้องกัน การฟุ้งกระจาย (รูปที่ 2-30)

5.ระมัดระวังอย่าให้ระเบิด มีความเบี่ยงเบนออกไป จากแนวที่จะเจาะมากเนื่องจากตำแหน่งที่ตั้งของ ระเบิดจะผิดไปจากที่ออกแบบไว้ ทำให้ Burden และ Spacing เปลี่ยนแปลงไป และระมัดระวังไม่ให้มีระยะปิด ปากระเบิดน้อยเกินไป อย่างน้อยควรมีระยะไม่น้อย กว่า Burden และไม่ทำการระเบิดบ่อยครั้งที่สอง แต่ จะใช้เครื่องทุบกระแทกชนิดไฮดรอลิก (Hydraulic Breaker) ทุบกระแทกเพื่อให้มีขนาดเล็กลง	-ระเบิด ไม่มีความเบี่ยงเบนออกไปจากแนวที่จะ เจาะจากที่ออกแบบไว้ (รูปที่ 2-30)

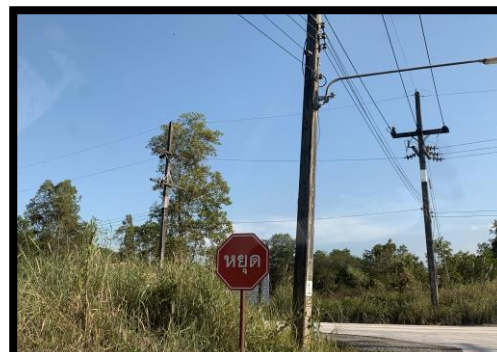
รูปที่ 2-31 ป้ายหยุด

2.ให้จัดทำป้ายสัญญาณเตือน เช่น ป้ายเตือนให้ระวังรถบรรทุก ป้ายชะลอความเร็ว และสัญญาณไฟกะพริบ ที่มีขนาดมาตรฐานสามารถมองเห็นได้อย่างชัดเจนในบริเวณที่สำคัญ หรืออาจก่อให้เกิดอุบัติเหตุได้ง่าย เช่น ช่วงก่อนเลี้ยวเข้า-ออกจากพื้นที่โครงการ และบริเวณทางแยกก่อนเข้า-ออกจากพื้นที่โครงการ เพื่อออกสู่ทางหลวงหมายเลข 4015 หรือช่วงที่ผ่านชุมชนในระยะประมาณ 50, 100 และ 200 ม. เป็นต้น พร้อมทั้งดูแลป้ายและสัญญาณไฟให้อยู่ในสภาพพร้อมใช้งานอยู่เสมอ	-จัดทำป้ายสัญญาณเตือน เช่น ป้ายเตือนให้ระวังรถบรรทุก ป้ายชะลอความเร็ว (รูปที่ 2-26, รูปที่ 2-31)

3.ให้ปรับปรุงสภาพผิวการจราจรในช่วงก่อนออกสู่ทางหลวงหมายเลข 4015 และดูแลรักษาสภาพเส้นทางให้สามารถใช้งานได้ดีเสมอ	-ปรับปรุงสภาพผิวการจราจรในช่วงก่อนออกสู่ทางหลวงหมายเลข 4015 และดูแลรักษาสภาพเส้นทางให้สามารถใช้งานได้ดีเสมอ(รูปที่ 2-31)

มาตรการป้องกันและแก้ไข ผลกระทบสิ่งแวดล้อมที่กำหนด	รายละเอียดของการปฏิบัติ	เหตุผลที่ไม่ปฏิบัติ/ปฏิบัติไม่ครบ/ เปลี่ยนแปลงการปฏิบัติและ ข้อเสนอแนะ
<p>1.4 รถบรรทุกจะต้องวิ่งทิ้งระยะห่างกันพอสมควร และไม่วิ่งตามกันหลายคัน เพราะจะทำให้เกิดความไม่คล่องตัวในการจราจร โดยเฉพาะในกรณีที่รถคันอื่นจะแซง</p> <p>1.5 ให้หลีกเลี่ยงการขนส่งแร่ช่วงเวลาที่นักเรียนเดินทางไปและกลับจากโรงเรียนในช่วงเวลา 07.00-08.00 น. และ 15.30-16.30 น. เพื่อให้ประชาชนเดินทางได้สะดวกและปลอดภัย</p> <p>1.6 ให้ปรับปรุงสภาพผิวจราจรในช่วงก่อนออกสู่ทางหลวงหมายเลข 4015 และดูแลรักษาสภาพเส้นทางให้สามารถใช้งานได้ดีเสมอ หากเกิดการชำรุดเสียหายจากการดำเนินโครงการ ทางโครงการจะต้องร่วมมือกับหน่วยงานที่เกี่ยวข้องดำเนินการซ่อมแซม และปรับปรุงเส้นทางดังกล่าวทันที</p>	<p>-รถบรรทุกจะต้องวิ่งทิ้งระยะห่างกันพอสมควร และไม่วิ่งตามกันหลายคัน</p> <p>-หลีกเลี่ยงการขนส่งแร่ช่วงเวลาที่นักเรียนเดินทางไปและกลับจากโรงเรียน</p> <p>-ปรับปรุงสภาพผิวจราจรในช่วงก่อนออกสู่ทางหลวงหมายเลข 4015 และดูแลรักษาสภาพเส้นทางให้สามารถใช้งานได้ดีเสมอ (รูปที่ 2-31)</p>
