บทที่ 2

ผลการปฏิบัติตามมาตรการป้องกันและแก้ไขผลกระทบสิ่งแวดล้อม และมาตรการติดตามตรวจสอบผลกระทบสิ่งแวดล้อม

ตารางที่ 2-1 ผลการตรวจสอบการปฏิบัติตามมาตรการและเงื่อนไขด้านสิ่งแวดล้อม

สำหรับคำขอประทานบัตรที่ 3/2559 (ประทานบัตรที่ 30340/16397)

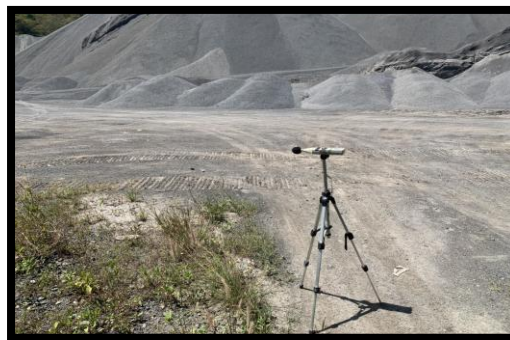
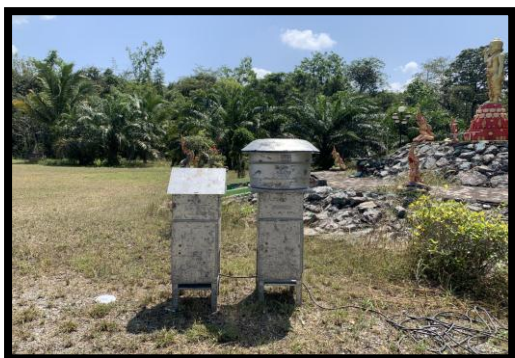
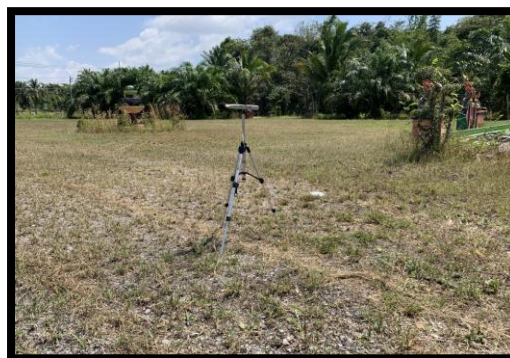
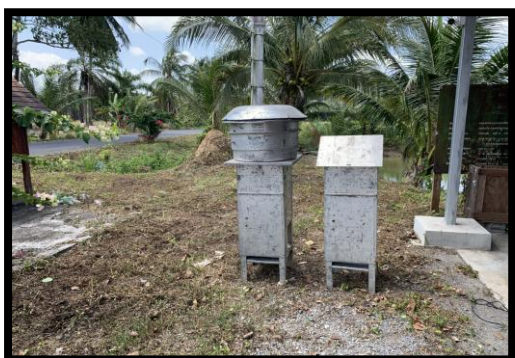
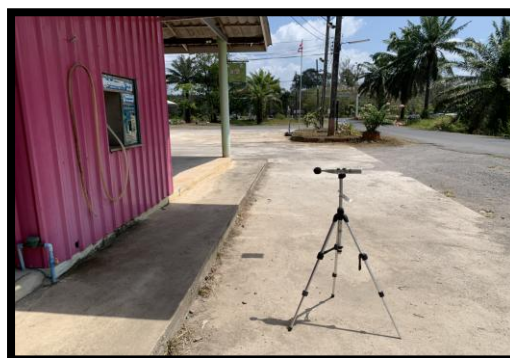
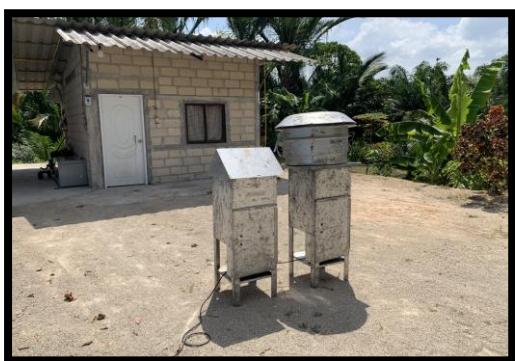
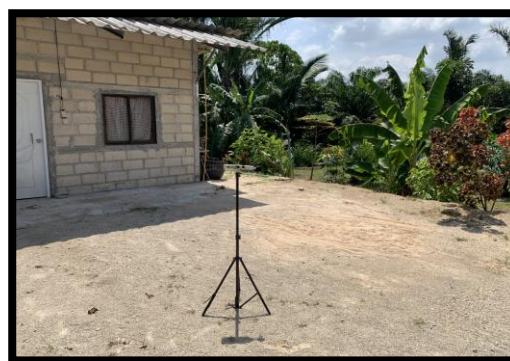
รูปที่ 2-2 การตรวจวัดคุณภาพอากาศ และเสียง

โรงแต่งแร่ของโครงการ

สำนักสงฆ์ถ้ำป้อน้ำทิพย์

บ้านเขาต่อ

บ้านเขาหมอน

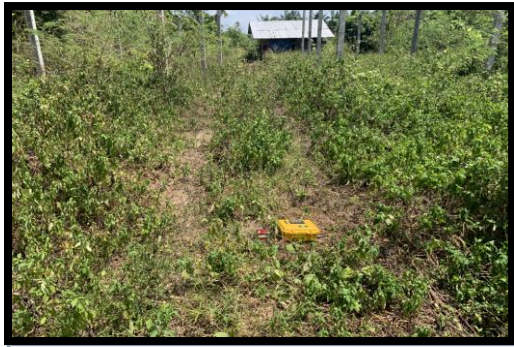
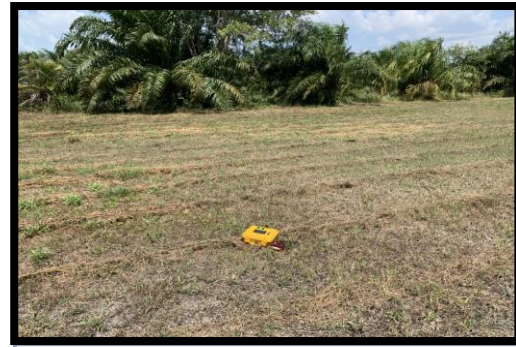
รูปที่ 2-3 การตรวจวัดความสั่นสะเทือน

บริเวณบ้านทางทิศตะวันออก

บริเวณสำนักสงฆ์เขาป่อน้ำทิพย์

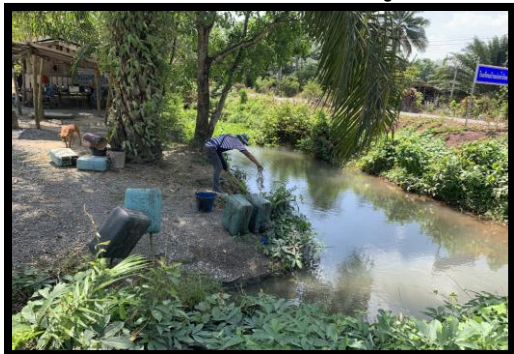
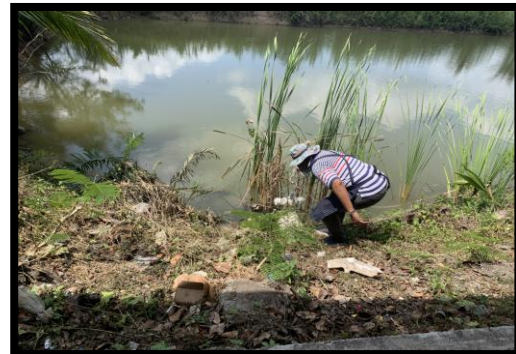
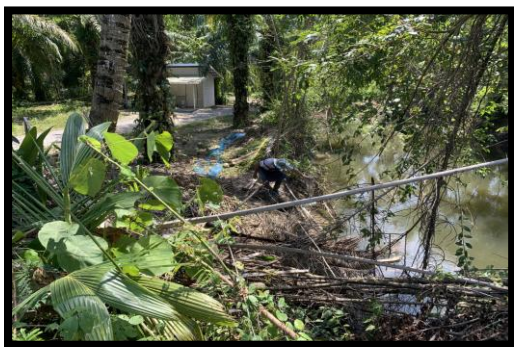
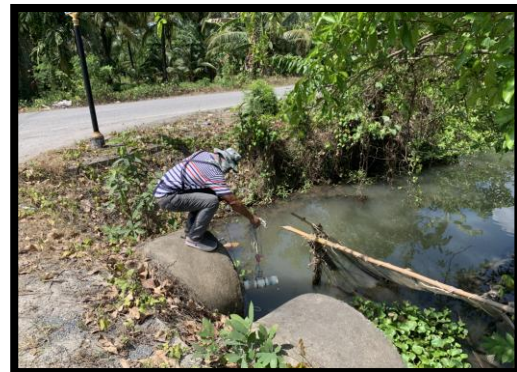
รูปที่ 2-4 การเก็บตัวอย่างน้ำผิวดิน

ห้วยไม่มีชื่อก่อนไหลผ่านโครงการ

ห้วยไม่มีชื่อหลังไหลผ่านโครงการ

คลองนาก่อนไหลผ่านโครงการ

คลองนาหลังไหลผ่านโครงการ

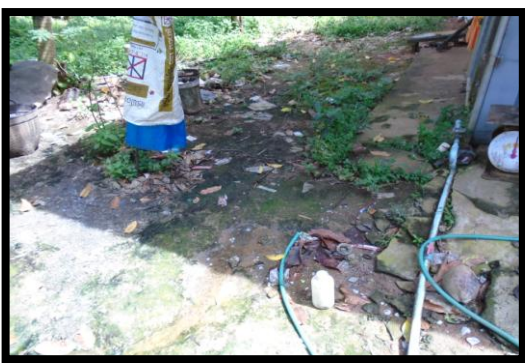
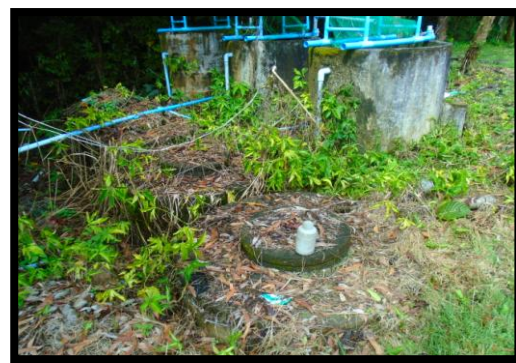
รูปที่ 2-5 การเก็บตัวอย่างน้ำใต้ดิน

บ่อบาดาลบ้านเขาต่อ

บ่อบาดาลบ้านเขาหมอน

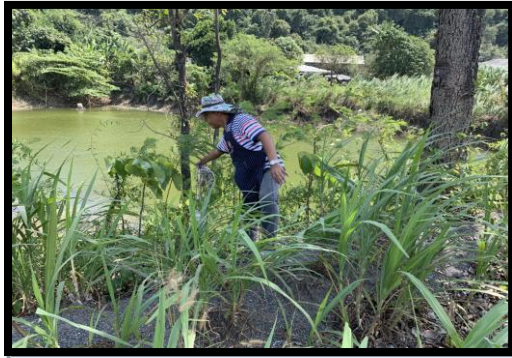
รูปที่ 2-6 การเก็บตัวอย่างน้ำผิวดินบ่อดักตะกอน

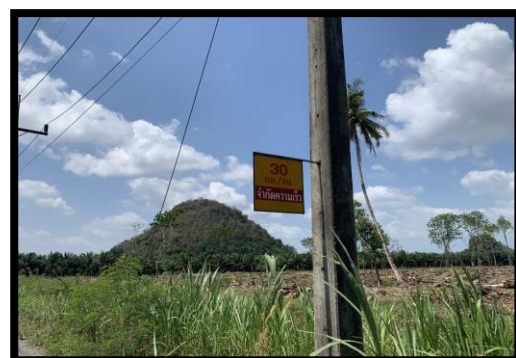
รูปที่ 2-11 ป้ายจำกัดความเร็ว

3.ควบคุมความเร็วรถบรรทุกขนส่งแร่ที่วิ่งผ่านไปมา ระหว่างหน้าเหมืองถึงโรงโม่หิน และการขนส่งหินออกสู่แหล่งรับซื้อภายนอกในช่วงถนนลูกรัง ให้ใช้ความเร็วไม่เกิน 30 กม/ชม.โดยการติดตั้งป้ายเตือนไว้ริมเส้นทางให้เห็นอย่างชัดเจน	-ควบคุมความเร็วรถบรรทุกขนส่งแร่ที่วิ่งผ่านไปมา ระหว่างหน้าเหมืองถึงโรงโม่หิน และการขนส่งหินออกสู่แหล่งรับซื้อภายนอกในช่วงถนนลูกรัง ให้ใช้ความเร็วไม่เกิน 30 กม/ชม.

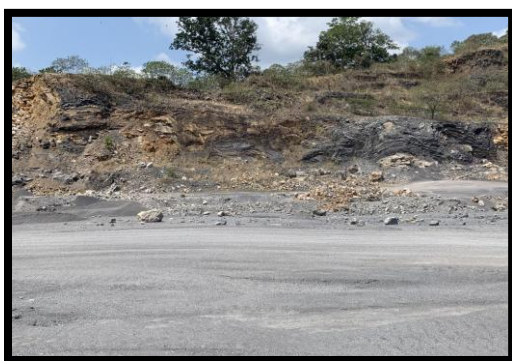
รูปที่ 2-12 หน้าเหมือง

2.ออกแบบหน้าเหมืองให้มีลักษณะขั้นบันได (Benching Method) ให้มีความสูงขั้นละไม่เกิน 10 เมตร และความกว้างขั้นละไม่น้อยกว่า 10 เมตร และควบคุมความลาดชันรวม (Overall Slope) ไม่ให้เกิน 45 องศา	-ออกแบบหน้าเหมืองให้มีลักษณะขั้นบันได ให้มีความสูงขั้นละไม่เกิน 10 เมตร และความกว้างขั้นละไม่น้อยกว่า 10 เมตร และควบคุมความลาดชันรวม ไม่ให้เกิน 45 องศา

2.ให้เปิดหน้าเหมืองในลักษณะขั้นบันได ให้มีความ สูงชันไม่เกิน 10 เมตร และความกว้างขั้นละไม่ น้อยกว่า 7 เมตร และควบคุมความลาดชันรวม (Overall Slope) ไม่ให้เกิน 45 องศา เพื่อป้องกัน มิให้เกิดการพังถล่มหรือการร่วนหล่นของดินและ เศษหิน ซึ่งทำให้บริเวณหน้าเหมืองมีสภาพที่ ปลอดภัยอยู่เสมอ	- เปิดหน้าเหมืองในลักษณะขั้นบันได ให้มี ความสูงชันไม่เกิน 10 เมตร และความ กว้างขั้นละไม่น้อยกว่า 7 เมตร และ ควบคุมความลาดชันรวม (Overall Slope) ไม่ให้เกิน 45 องศา

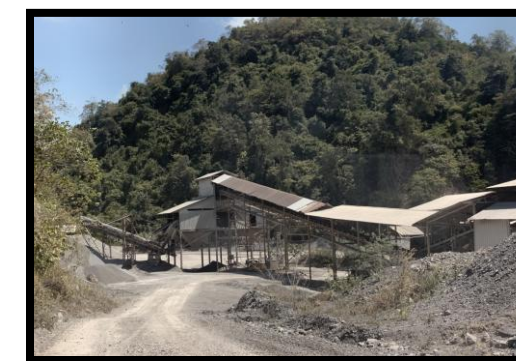
รูปที่ 2-13 โรงโม่ระบบปิด

5. ให้ดูแลรักษาและปรับปรุงระบบป้องกัน ผลกระทบสิ่งแวดล้อมของโรงโม่หินให้เป็นไปตาม ประกาศกรมอุตสาหกรรมพื้นฐานและการเหมือง แร่ เรื่องให้โรงโม่บดหรือย่อยหินมีระบบป้องกัน ผลกระทบสิ่งแวดล้อม ดังนี้

1) ให้สร้างอาคารปิดคลุม 3 ด้าน และหลังคา สำหรับเครื่องบดชุดแรก (Primary Crusher) ยัง รับหินใหญ่ (Hopper) และตระแกรงร่อนคัดเศษ หิน ดิน ทราย (Scalping Screen) พร้อมทั้งต้อง ติดตั้งเครื่องฉีดสเปรย์น้ำบริเวณปากยังรับหินใหญ่	- สร้างอาคารปิดคลุม 3 ด้าน และหลังคา สำหรับเครื่องบดชุดแรก (Primary Crusher) ยังรับหินใหญ่ (Hopper) และ ตระแกรงร่อนคัดเศษหิน ดิน ทราย (Scalping Screen) พร้อมทั้งต้องติดตั้ง เครื่องฉีดสเปรย์น้ำบริเวณปากยังรับหิน ใหญ่

2) เครื่องบดชุดที่ 2 (Secondary Crusher) เคือ บดชุดที่ 3(Tertiary Crusher) ตะแกรงร่อนคัด เศษหิน ดิน ทราย และตระแกรงร่อนคัดขนาดหิน จะต้องมีฝาดครอบหรืออุปกรณ์ปิดคลุม ป้องกันฝุ่น ต้องสร้างอาคารปิดคลุมเครื่องจักรอุปกรณ์ทั้งหมด อย่างมิดชิด	-เครื่องบดชุดที่ 2 (Secondary Crusher) เคือบดชุดที่ 3(Tertiary Crusher) ตะแกรงร่อนคัดเศษหิน ดิน ทราย และ ตระแกรงร่อนคัดขนาดหิน มีฝาดครอบและ อุปกรณ์ปิดคลุม ป้องกันฝุ่น ต้องสร้าง อาคารปิดคลุมเครื่องจักรอุปกรณ์ทั้งหมด อย่างมิดชิด

3) ระบบสายพานลำเลียง ต้องสร้างอุปกรณ์ปิด คลุมโดยตลอด พร้อมทั้งติดตั้งเครื่องฉีดสเปรย์น้ำ บริเวณจุดต่างๆ ที่ก่อให้เกิดฝุ่นละอองภายนอก อาคาร	-ระบบสายพานลำเลียง มีหลังคาปิดคลุม โดยตลอด และติดตั้งเครื่องฉีดสเปรย์น้ำ บริเวณจุดต่างๆ ที่ก่อให้เกิดฝุ่นละออง ภายนอกอาคาร

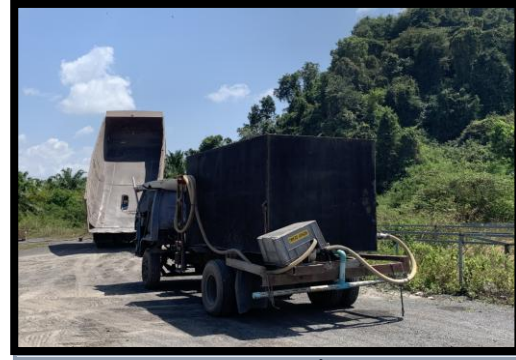
รูปที่ 2-23 รถฉีดพรมน้ำ

2.ฉีดพรมน้ำบนเส้นทางถนนลูกรังตั้งแต่หน้าเหมืองถึงถนนลาดยางอย่างน้อยวันละ 3-4 ครั้ง หรือตามสภาพอากาศในแต่ละวัน และหมั่นดูแลสภาพผิวถนนให้มีสภาพดีอยู่เสมอ	-ฉีดพรมน้ำบนเส้นทางถนนลูกรังตั้งแต่หน้าเหมืองถึงถนนลาดยางอย่างน้อยวันละ 3-4 ครั้งพร้อมดูแลสภาพผิวถนนให้มีสภาพดีอยู่เสมอ

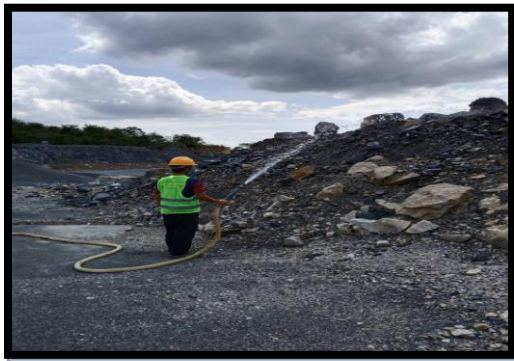
รูปที่ 2-24 ฉีดพรมน้ำระหว่างตักหิน

5) ปรับปรุงเส้นทางลำเลียงหินภายในโรงโม่หินเป็น ถนนลาดยางหรือคอนกรีต		
6) ให้ใช้การฉีดพรมน้ำบริเวณลานเก็บกองหินที่คัด ขนาดแล้ว และตามเส้นทางขนส่งลำเลียงหิน ในขณะที่เครื่องจักรกลและยานพาหนะทำงานอยู่ เพื่อป้องกันการฟุ้งกระจายของฝุ่น พร้อมทั้งมีการ ทำความสะอาดเก็บกวาดฝุ่นละอองที่ตกค้างสะสม บริเวณพื้นโรงโม่หิน และเส้นทางลำเลียงขนส่งหิน อย่างน้อยสัปดาห์ละ 1 ครั้ง	- ฉีดพรมน้ำบริเวณลานเก็บกองหินที่คัด ขนาดแล้ว และตามเส้นทางขนส่งลำเลียง หินในขณะที่เครื่องจักรกลและยานพาหนะ ทำงานอยู่ และมีการทำความสะอาดเก็บ กวาดฝุ่นละอองที่ตกค้างสะสมบริเวณพื้น โรงโม่หิน และเส้นทางลำเลียงขนส่งหิน สัปดาห์ละ 1 ครั้ง

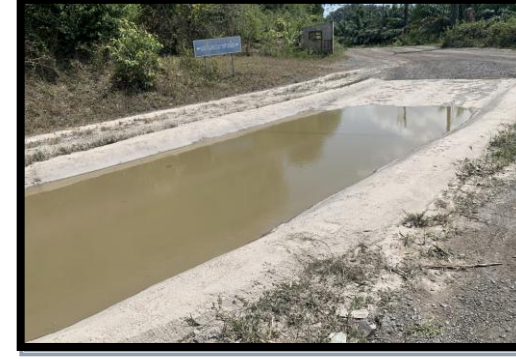
รูปที่ 2-27 ที่ล้างล้อรถบรรทุกแร่

7) มีระบบลานล้างล้อรถยนต์ที่มีประสิทธิภาพและ ทำการล้างล้อรถบรรทุกหินก่อนออกนอกโรงโม่หิน	-มีระบบลานล้างล้อรถยนต์ที่มี ประสิทธิภาพและทำการล้างล้อรถบรรทุก หินก่อนออกนอกโรงโม่หิน

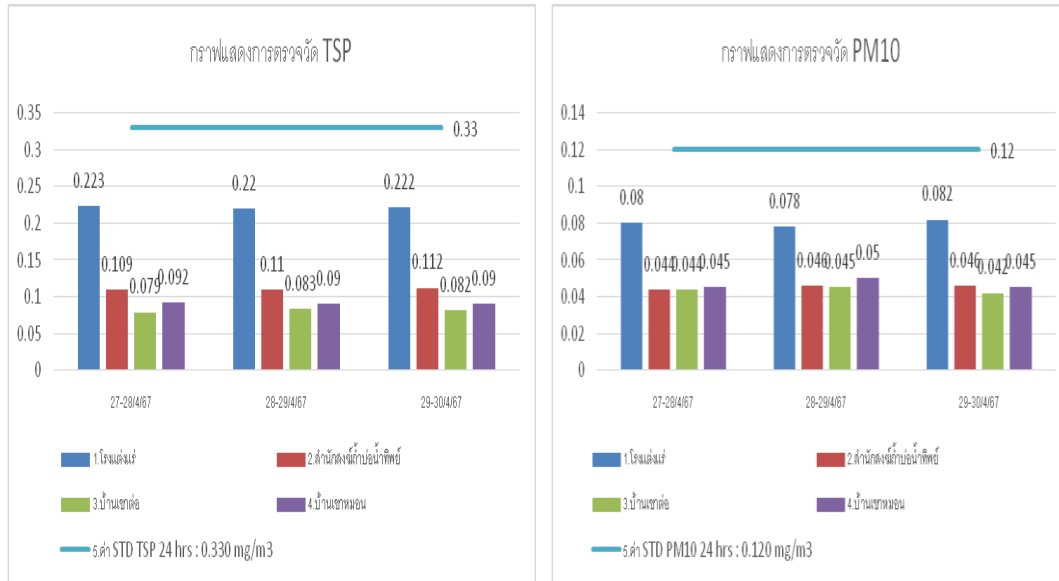
รูปที่ 2-30 กราฟแสดงการตรวจวัดปริมาณฝุ่นละอองเดือนเมษายน พ.ศ.2567
