Noise Contour Map

Customer Name : Tostem Thai Co., Ltd./North Factory/EIA
Address : 101/104 Moo 20, Soi Navanakorn 1,
Phaholyothin Rd., Klongnueng, Klongluang,
Pathumthani 12120
Contact : Tel. (02) 529 0474 # 1965 Fax. (02) 529 4385
Job No. : S670326/June

Report No. : 2038/2024/1-2
Report Date : June 19, 2024
Sampling Date : June 11, 2024
Type of Sample : Noise Contour

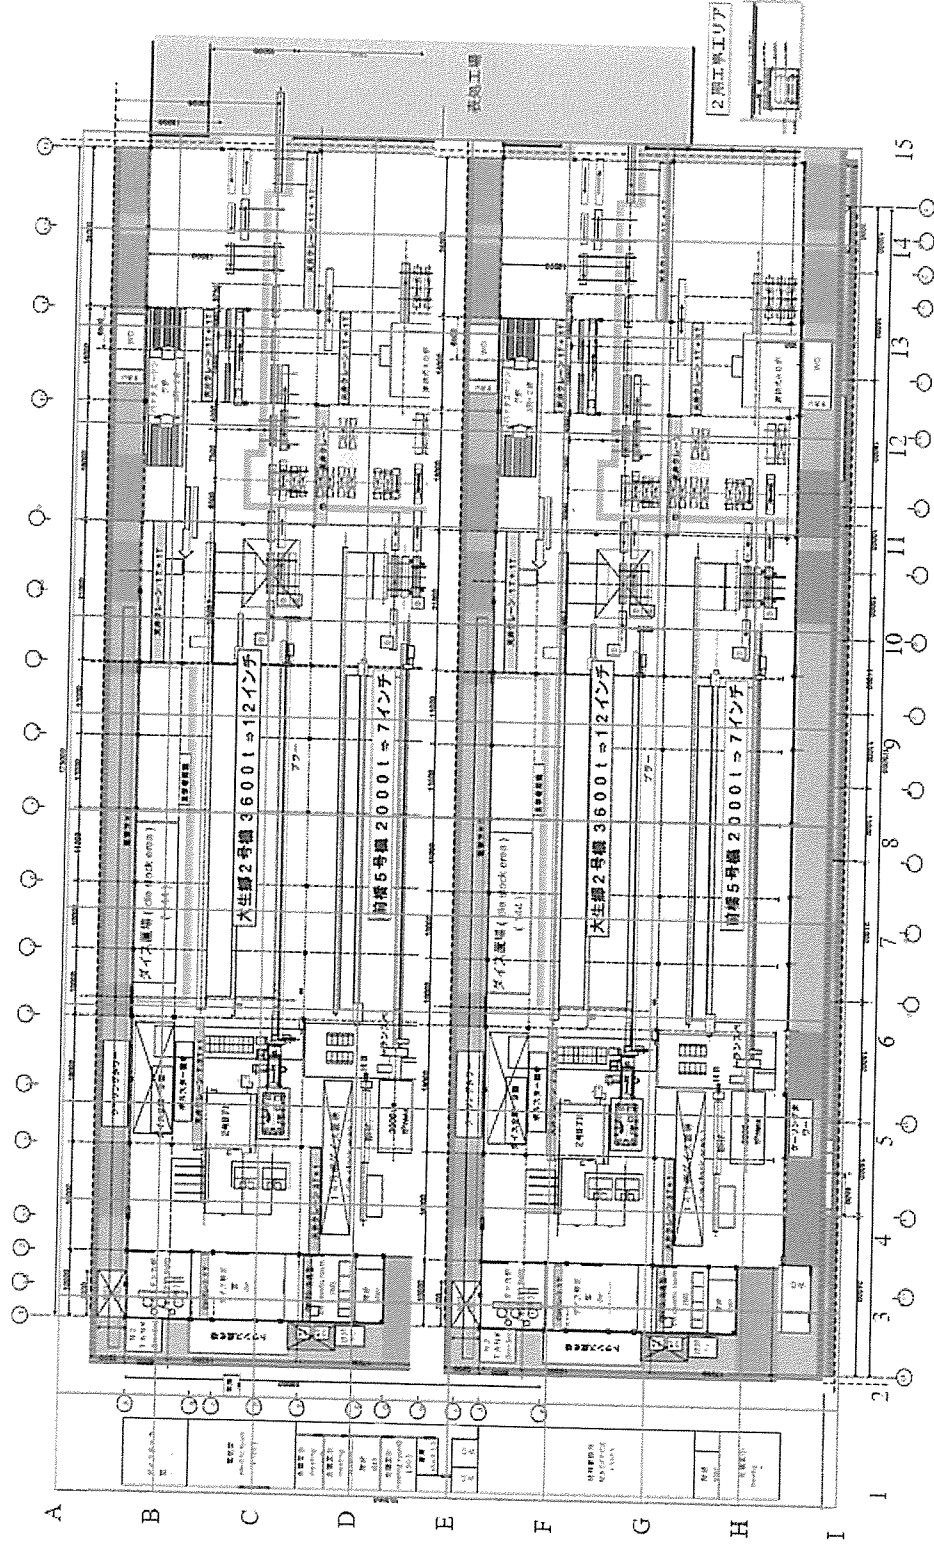
รูปที่ 1 ตำแหน่งตรวจวัดระดับเสียงเพื่อจัดทำแผนผังแสดงระดับเสียง (Noise Contour Map) บริเวณ EXTRUDER

EXTRUDER											
Item	Sampling Point	Result (dB(A))		Item	Sampling Point	Result (dB(A))		Item	Sampling Point	Result (dB(A))	
		11/06/24	Leq			11/06/24	Leq			11/06/24	Leq

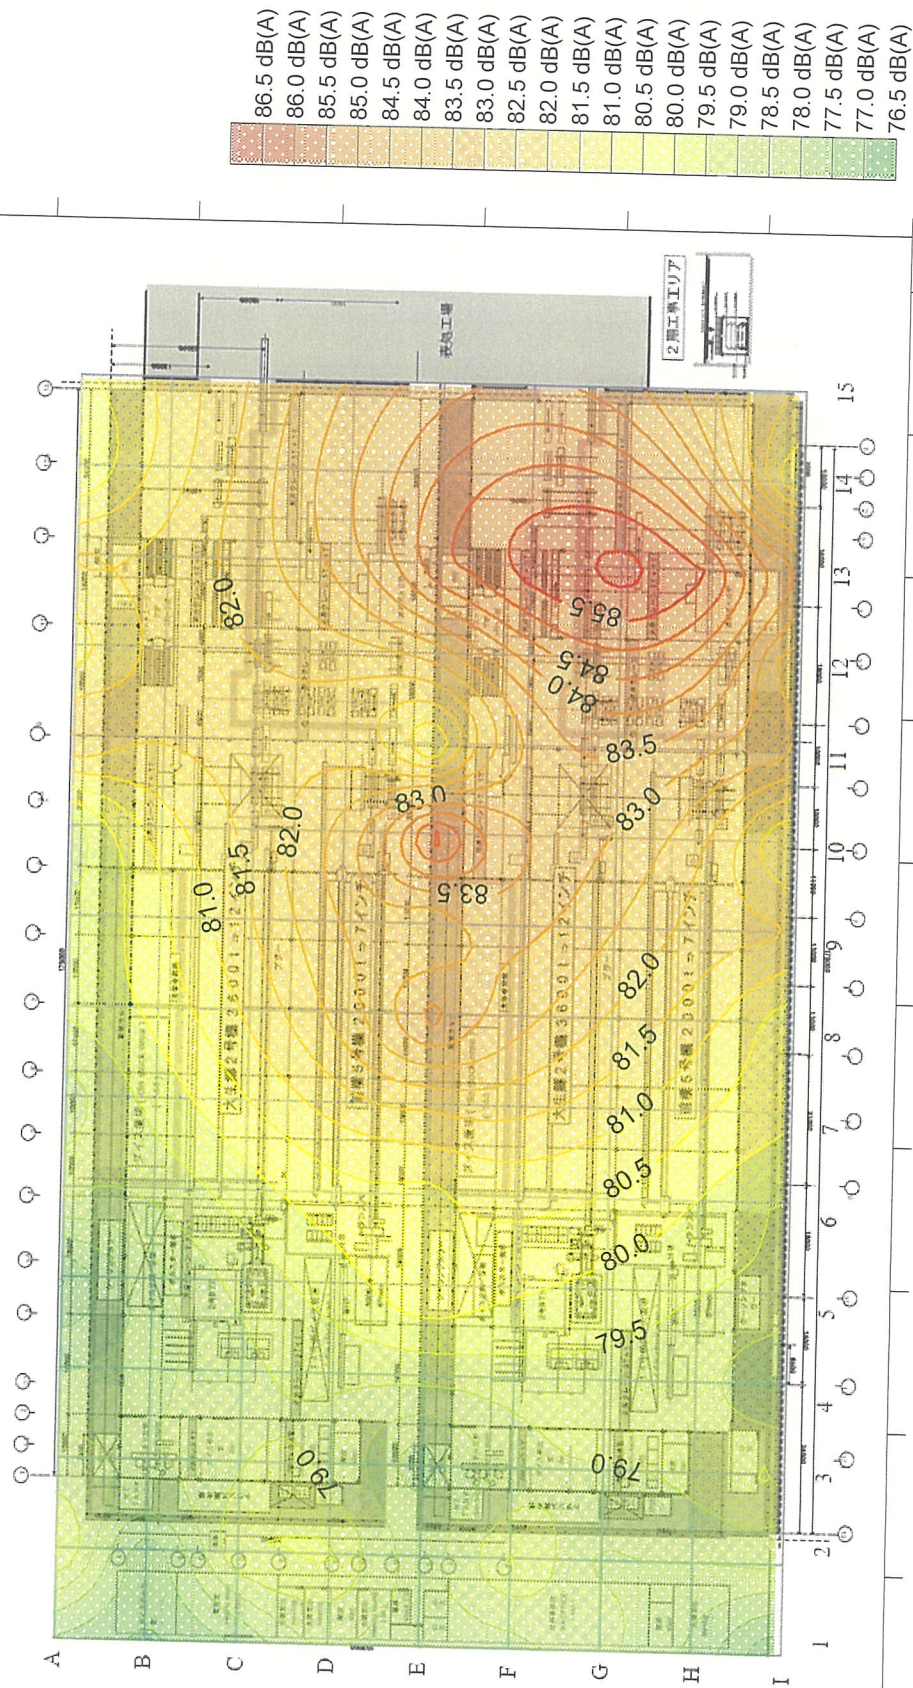
รูปที่ 2 แผนที่แสดงระดับเสียง (Noise Contour Map) บริเวณ EXTRUDER
