บทที่ 5

การติดตามตรวจสอบคุณภาพน้ำ

5.2 ผลการติดตามตรวจสอบคุณภาพน้ำทิ้ง

โครงการโรงกลั่นน้ำมันไทยออยล์ ส่วนที่ 2 ของบริษัท ไทยออยล์ จำกัด (มหาชน)

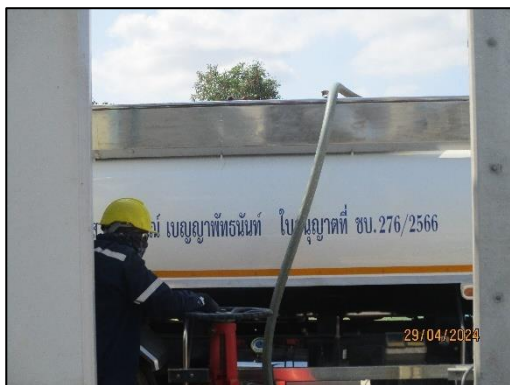
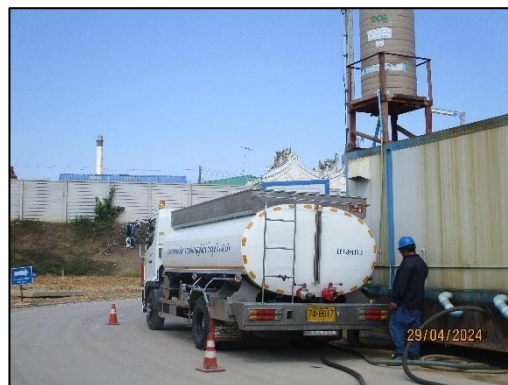
รูปที่ 5-1 การสูบล้างสิ่งปฏิกูลไปกำจัดโดยเทศบาลนครแหลมฉบัง

อย่างไรก็ตาม โครงการไม่ได้ปล่อยน้ำเสียในส่วนนี้ออกสู่สาธารณะ โดยผู้รับเหมาได้มีการติดต่อให้ทางเทศบาลนครแหลมฉบังมารับสิ่งปฏิกูลไปกำจัดอย่างน้อย 4 ครั้ง / สัปดาห์ รายละเอียดแสดงดังภาคผนวก จ4 และรูปที่ 5-1 รวมทั้งตรวจสอบประสิทธิภาพของถังบำบัดน้ำเสียสำเร็จรูปอย่างสม่ำเสมอ ไม่ให้มีการไหลล้น และไม่ให้เกิดกลิ่นเหม็น โดยสรุปผลได้ดังตารางที่ 5-2 และรูปที่ 5-2 ถึงรูปที่ 5-6
