รายละเอียดโครงการ

โครงการ โรงแรม ไฮแอท รีเจนซี่ กรุงเทพฯ สุขุมวิท หรือชื่อเดิม The Regent Bangkok Hotel & Residences ของบริษัท แกรนด์ แอสเสท โฮเทลส์ แอนด์ พรอพเพอร์ตี้ จำกัด (มหาชน) หรือชื่อเดิมบริษัท แกรนด์ แอสเสท ดีเวลลอปเม้นท์ จำกัด (มหาชน) เป็นโครงการที่ได้ออกแบบเป็น 1 อาคาร 2 ทาวเวอร์ โดยส่วนของอาคารที่อยู่ใต้ดินเชื่อมต่อถึงกันเป็นอาคารเดียว ส่วนที่อยู่เหนือระดับพื้นดินแยกเป็น 2 ทาวเวอร์ โดยทาวเวอร์โรงแรมสูง 29 ชั้น มีจำนวนห้องพัก 330 ห้อง และทาวเวอร์ห้องชุดพักอาศัยสูง 40 ชั้น มีจำนวนห้องชุด 346 ห้อง ซึ่งเข้าข่ายอาคารชุดพักอาศัย ตามกฎหมายว่าด้วยอาคารชุดที่มีจำนวนห้องชุดตั้งแต่ 80 ห้อง จัดเป็นโครงการที่เข้าข่ายที่ต้องศึกษาและจัดทำรายงานการประเมินผลกระทบสิ่งแวดล้อมเพื่อประกอบการขออนุญาตก่อสร้างโครงการตามประกาศกระทรวงทรัพยากรธรรมชาติและสิ่งแวดล้อม เรื่อง กำหนดประเภทและขนาดโครงการหรือกิจการซึ่งต้องจัดทำรายงานการประเมินผลกระทบสิ่งแวดล้อม และหลักเกณฑ์ วิธีการ ระเบียบปฏิบัติ และแนวทางการจัดทำรายงานการประเมินผลกระทบสิ่งแวดล้อม (พ.ศ.2552) ซึ่งกำหนดให้อาคารอยู่อาศัยรวมตามกฎหมายว่าด้วยการควบคุมอาคารที่มีห้องพัก 80 ห้อง ขึ้นไปหรือมีพื้นที่ใช้สอยตั้งแต่ 4,000 ตารางเมตร ขึ้นไป ต้องจัดทำรายงานการประเมินผลกระทบสิ่งแวดล้อมเสนอต่อสำนักงานนโยบายและแผนทรัพยากรธรรมชาติและสิ่งแวดล้อม (สผ.)

ผลกระท

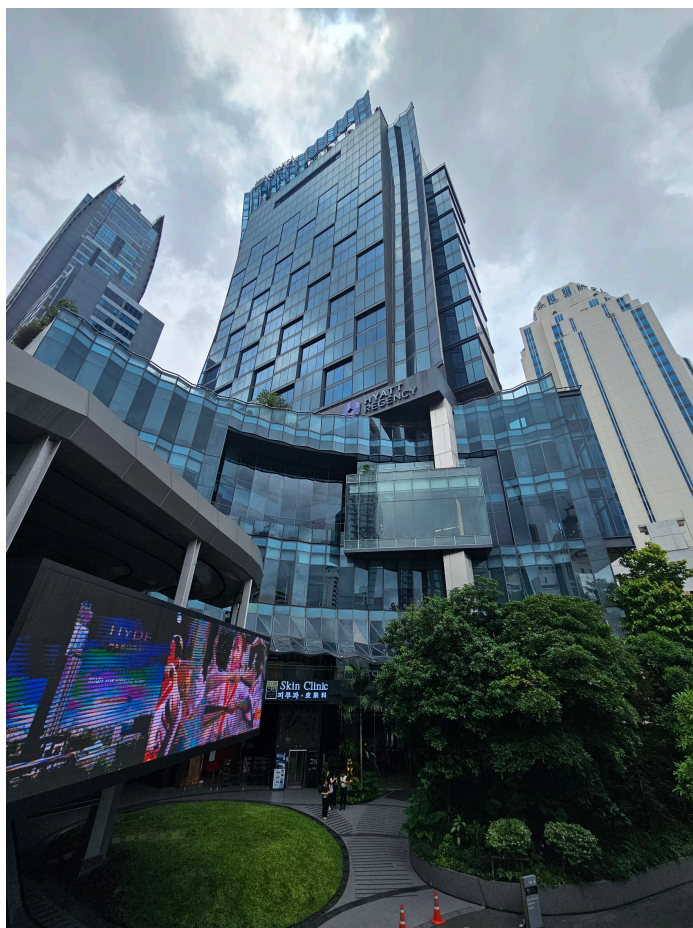
อาคารของโครงการออกแบบเป็นอาคาร คสล. 1 อาคาร 1 ทาวเวอร์ ดังรูปที่ 1.3.1-1 โดยทาวเวอร์โรงแรม สูง 29 ชั้น พร้อมชั้นใต้ดิน 1 ชั้น และชั้นดาดฟ้า ส่วนการจัดการพื้นที่ใช้สอยภายในอาคารส่วนใหญ่ มีการจัดพื้นที่ใช้สอยสอดคล้องตามที่ระบุไว้ในรายงานการขอเปลี่ยนแปลงรายละเอียดโครงการ

รูปที่ 1.3.1-1 ลักษณะอาคารภายนอก

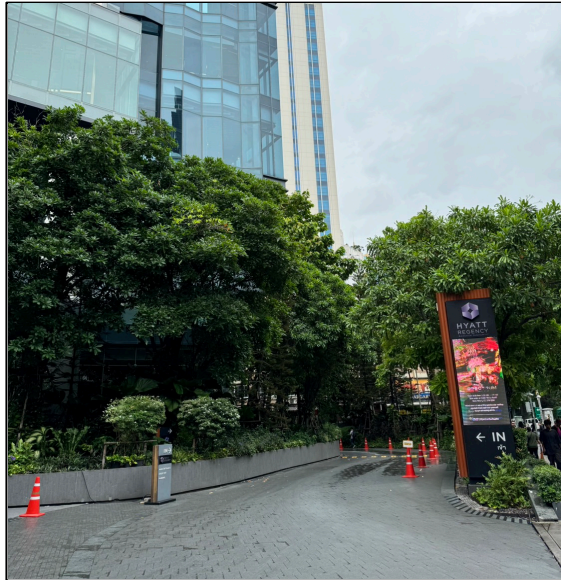
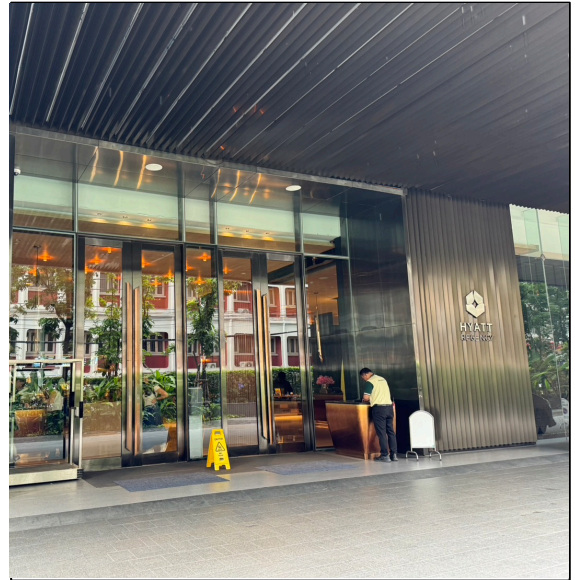
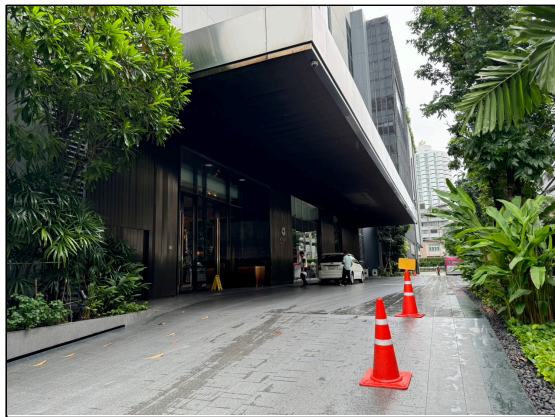
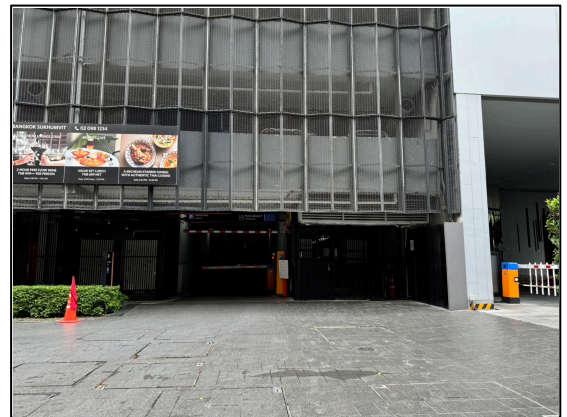
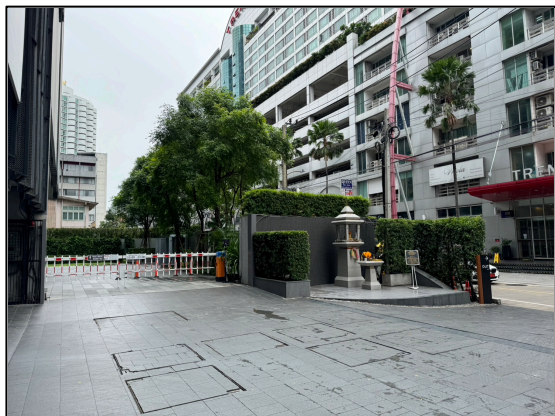
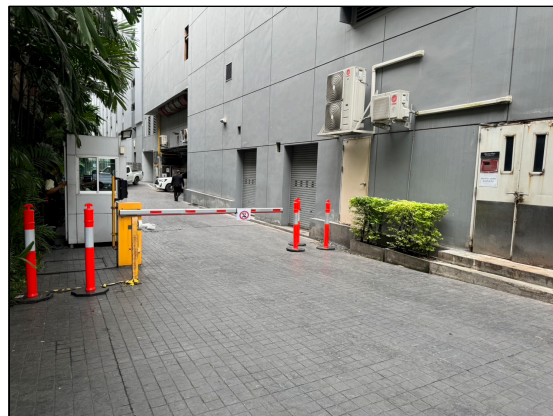
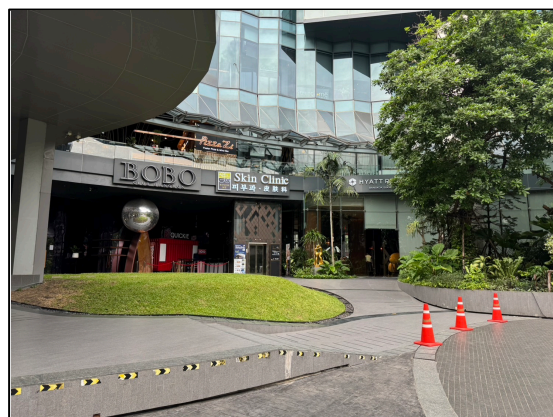
โครงการจัดให้มีทางเข้า-ออก 2 ทาง ซึ่งทางเข้า-ออกและทางเดินรถพื้นที่ส่วนโรงแรมโดยทางเข้าออกส่วนโรงแรม จะเข้า-ออกฝั่งถนนสุขุมวิท จัดระบบเดินรถทิศทางเดียว (One Way) บริเวณทางเข้า-ออกกว้าง 8.0 เมตร และทางเท้ามีความกว้าง 2.5 เมตร ทั้ง 2 ฝั่ง เชื่อมจากถนน สาธารณะสู่ทางเข้า-ออกอาคารมีการตีเส้นสีขาวแสดงทางข้ามเพื่อให้รถยนต์ที่เลี้ยวเข้า-ออกเพิ่มความระมัดระวัง ส่วนบริเวณทางเข้า-ออก ฝั่งซอยสุขุมวิท 13 จัดระบบเดินรถ 2 ทิศทาง บริเวณทางเข้า-ออกกว้าง 6.0 เมตร พร้อมทั้งจัดทำทางเข้า-ออกคนเดินเท้า ความกว้าง 1.5 เมตร เชื่อมจากถนนสาธารณะสู่ ด้านหน้าอาคาร ดังรูปที่ 1.3.3-1

รูปที่ 1.3.3-1 การจราจรภายในโครงการ (ทางเข้า-ออก/ป้ายจราจร/ระบบควบคุมการเข้า-ออก)

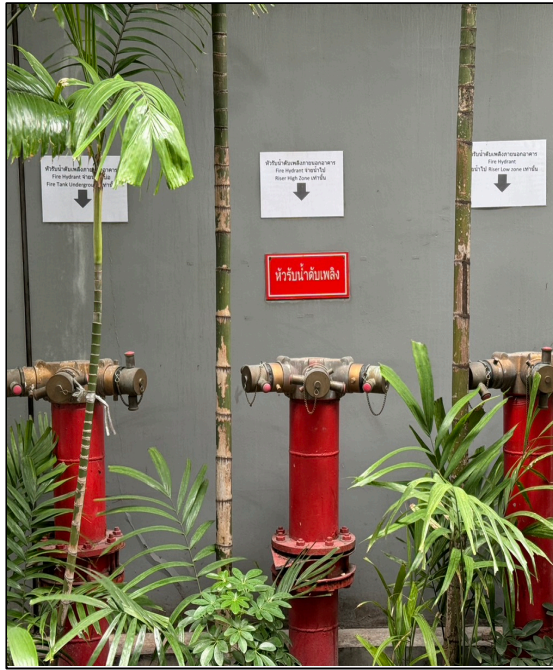
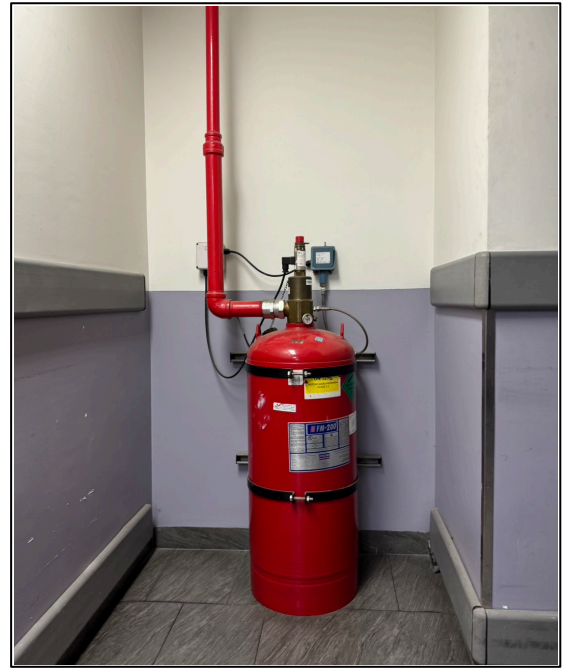
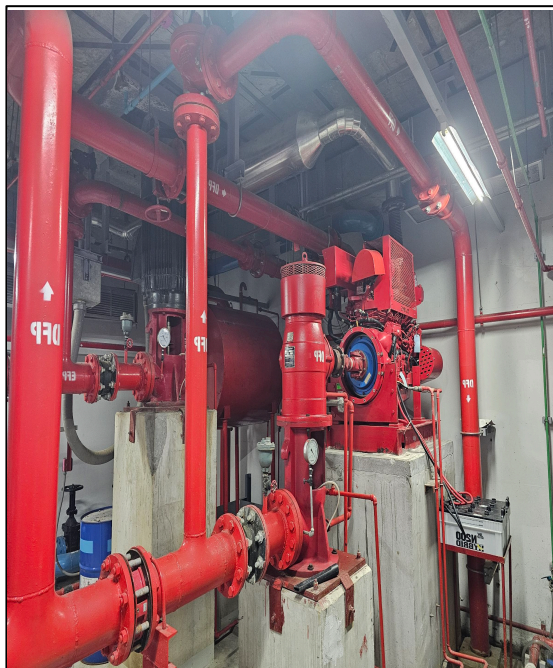
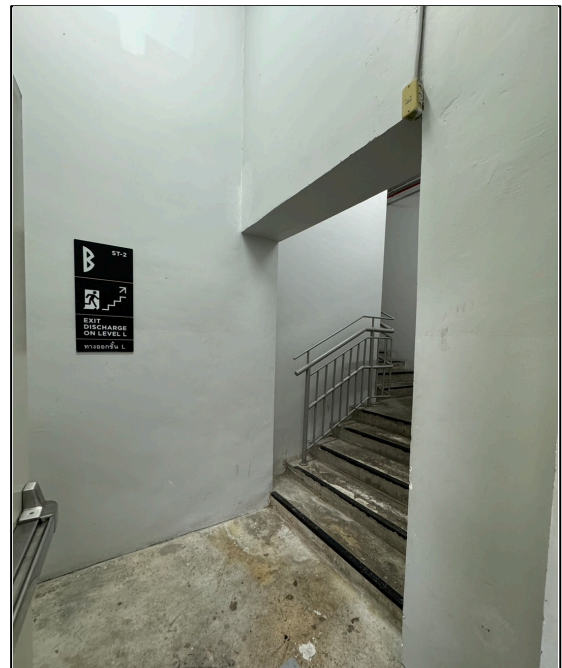
พระราชบัญญัติควบคุมอาคาร พ.ศ.2522 และข้อบัญญัติกรุงเทพมหานคร เรื่องควบคุมอาคาร พ.ศ.2544 โดยประกอบด้วย ระบบแจ้งเหตุเพลิงไหม้ ระบบน้ำดับเพลิง และทางหนีไฟ ที่มีการติดตั้งอย่างเหมาะสมกับสภาพพื้นที่ปัจจุบัน ดังรูปที่ 1.3.6-1

รูปที่ 1.3.6-1 ระบบป้องกันอัคคีภัยและบันไดหนีไฟ

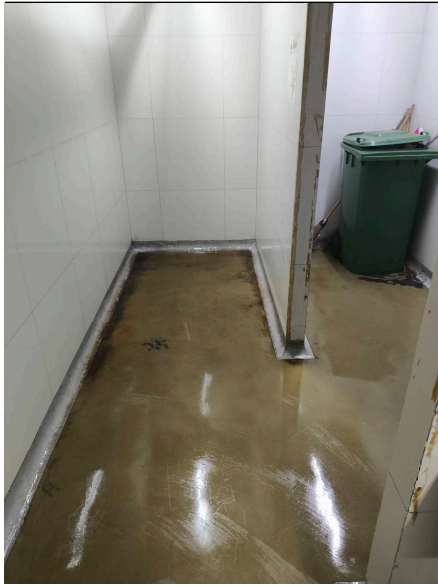
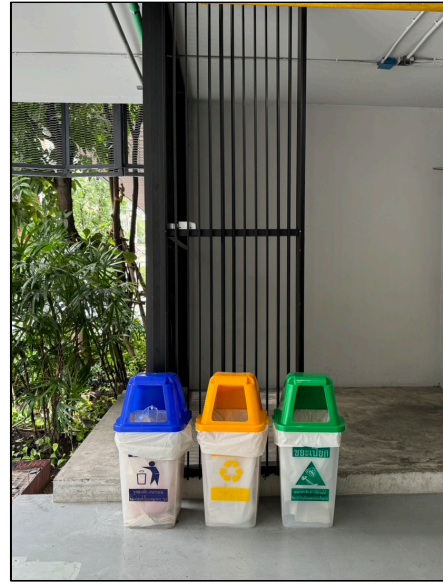
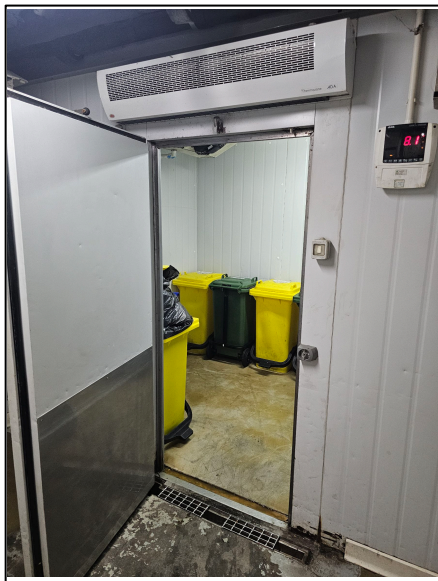
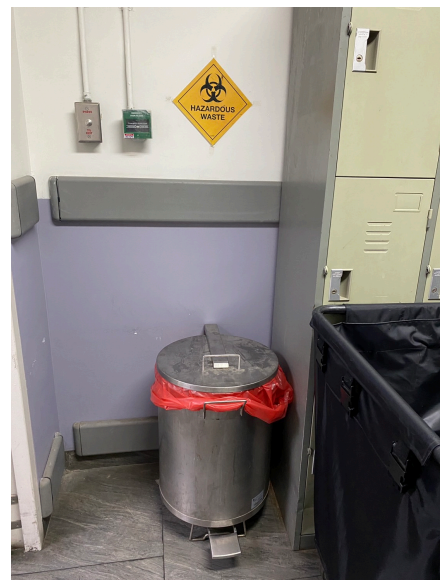
ห้องพักขยะรวมของโครงการสำหรับทาวเวอร์โรงแรม อยู่ที่ชั้นล่าง (Ground) ทางด้านทิศเหนือ โดยห้องพักขยะรวมของทาวเวอร์โรงแรมมีจำนวน 4 ห้อง ประกอบด้วยห้องพักขยะเปียก ห้องพักขยะแห้ง ห้องพักขยะรีไซเคิล และห้องพักขยะอันตราย พื้นที่รวมประมาณ 63 ตารางเมตร เป็นห้องปิดมิดชิดมีการติดตั้งบานเกร็ดและพัดลมระบายอากาศ เพื่อให้เกิดการถ่ายเทอากาศภายในห้องพักขยะรวม และได้จัดให้มีที่จอดรถเก็บขนขยะบริเวณด้านหน้าเพื่อความสะดวกในการเก็บขนขยะและไม่กีดขวางการจราจร โดยสำนักงานเขตวัฒนา จะเข้ามาทำการจัดเก็บขยะเปียกและขยะแห้งทั่วไปของโครงการเพื่อนำไปทำการกำจัดวันละ 1 ครั้ง ระหว่าง 19.30-06.30 น. ส่วนขยะรีไซเคิลเข้ามาจัดเก็บทุกอาทิตย์ และขยะอันตรายเข้ามาจัดเก็บทุกวันที่ 1 และ 15 ของเดือน ตัวอย่างการจัดการขยะมูลฝอยดังรูปที่ 1.3.9-1

รูปที่ 1.3.9-1 การจัดการขยะมูลฝอย

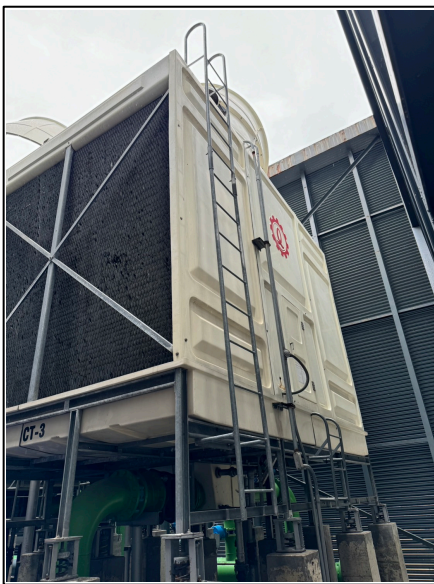
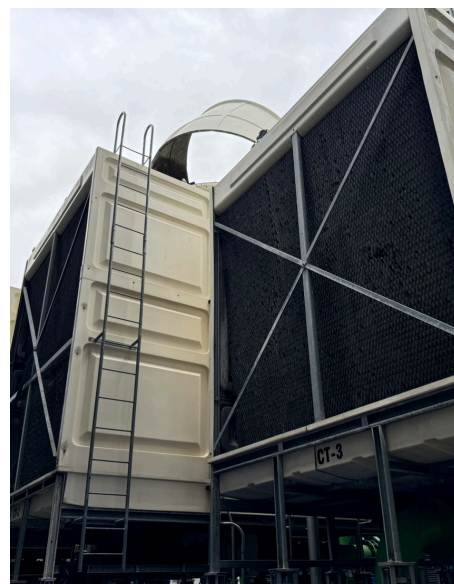
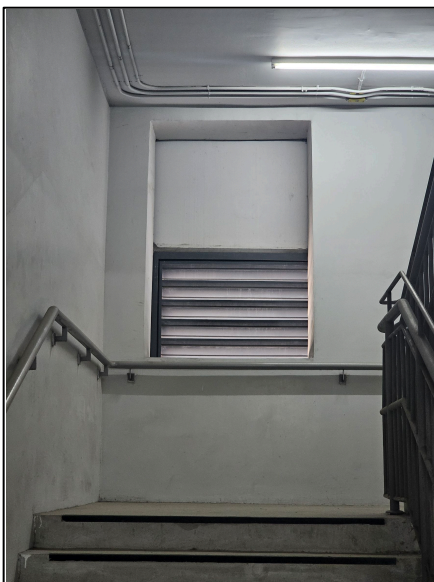
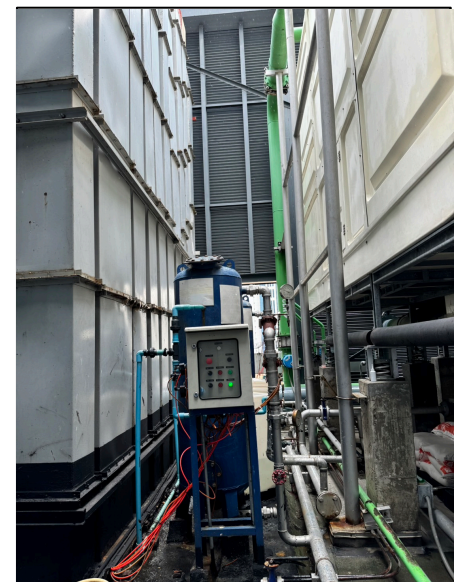
สำหรับทาวเวอร์โรงแรมระบบระบายอากาศเป็นระบบ Water Cooled Chiller ปริมาณความ
เย็นรวมประมาณ 1,600 ตัน ปรับอากาศในพื้นที่สำนักงาน ส่วนต้อนรับ และส่วนบริการต่าง ๆ ร้านค้า ห้องอาหาร
ห้องจัดเลี้ยงFitness&HealthClubห้องประชุม และห้องพัก เป็นต้น ส่วนพื้นที่อื่น ๆ ที่ไม่ได้มีการติดตั้งระบบปรับ
อากาศ เช่นห้องเครื่องต่าง ๆ ห้องน้ำ โถงทางเดิน และบันได เป็นต้น ตัวอย่างระบบหอผึ่งเย็นและช่องระบาย
ธรรมชาติของโครงการ แสดงดังรูปที่ 1.3.10-1

รูปที่ 1.3.10-1 ระบบหอผึ่งเย็น และช่องระบายธรรมชาติ

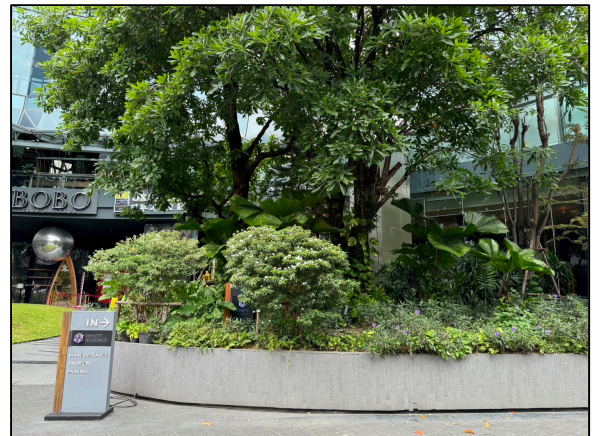
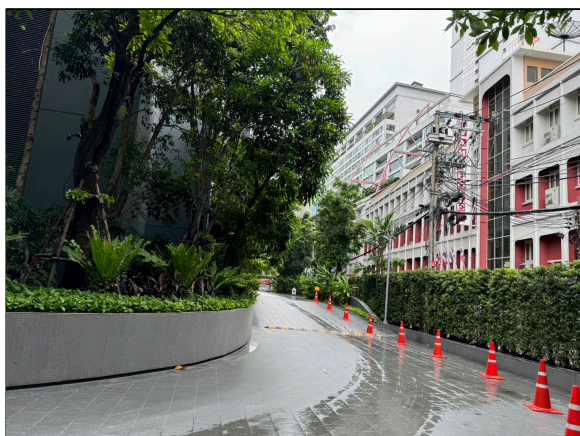
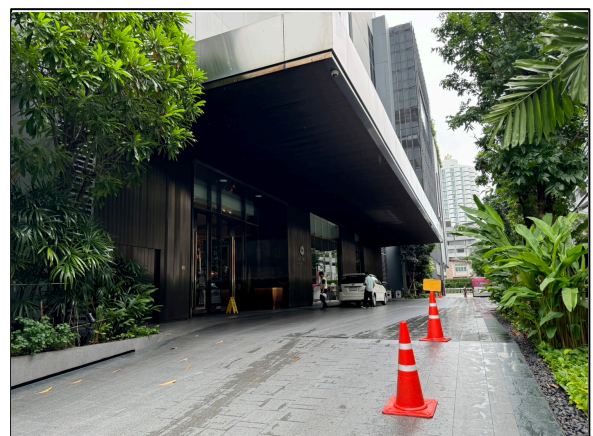
ทาวเวอร์โรงแรมได้จัดให้มีพื้นที่สีเขียวชั้นล่าง (Ground) และชั้น 6 ตามมาตรการฯ ที่กำหนด ตัวอย่างพื้นที่สีเขียวของโครงการแสดงดังรูปที่ 1.3.11-1

รูปที่ 1.3.11-1 ตัวอย่างพื้นที่สีเขียวของโครงการ
