## บทที่ 2

### การปฏิบัติตามมาตรการป้องกัน และแก้ไขผลกระทบสิ่งแวดล้อม และมาตรการติดตามตรวจสอบผลกระทบสิ่งแวดล้อม

โครงการโรงไฟฟ้าขนาดเล็ก (ส่วนขยาย ครั้งที่ 1) บริษัท ท็อป เอสพีพี จำกัด ได้ดำเนินการก่อสร้างแล้วเสร็จเมื่อเดือนมีนาคม พ.ศ. 2566 และได้รับใบอนุญาตประกอบกิจการผลิตไฟฟ้าในส่วนขยาย ในวันที่ 8 กันยายน พ.ศ. 2564 และได้รับการโอนสิทธิเครื่องกำเนิดไฟฟ้ากังหันไอน้ำ G-5018 จากบริษัท ไทยออยล์ จำกัด (มหาชน) ในวันที่ 8 มีนาคม พ.ศ. 2566 ตามใบอนุญาต เลขที่ กกพ 01-1(3)/58-051 (ภาคผนวก จ3) โดยต้องเริ่มประกอบกิจการพลังงานตั้งแต่วันที่ 1 เมษายน พ.ศ. 2566 เป็นต้นไป โดยผลการปฏิบัติตามมาตรการป้องกันและแก้ไขผลกระทบสิ่งแวดล้อม โครงการโรงไฟฟ้าขนาดเล็ก (ส่วนขยาย ครั้งที่ 1) ดังที่ปรากฏอยู่ในรายงานการประเมินผลกระทบสิ่งแวดล้อมที่ได้รับความเห็นชอบจากสำนักงานนโยบายและแผนทรัพยากรธรรมชาติและสิ่งแวดล้อม ตามหนังสือเลขที่ ทส 1010.7/9872 ลงวันที่ 29 กรกฎาคม พ.ศ. 2563 (ภาคผนวก จ1) ของบริษัท ท็อป เอสพีพี จำกัด ระหว่างเดือนมกราคม-มิถุนายน พ.ศ. 2567 ระบุดำเนินการ โดยสรุปผลได้ดังตารางที่ 2-1 ถึงตารางที่ 2-3 ตามลำดับ

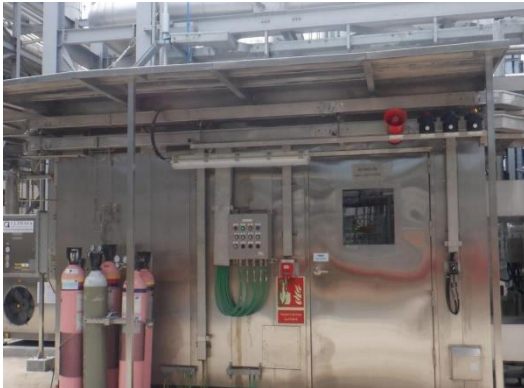
รูปที่ 2-1 การติดตั้งระบบตรวจวัดอากาศเสียแบบต่อเนื่อง (CEMS)  
ที่ปล่องระบายอากาศของ HRSG

1. ด้านคุณภาพอากาศ (ต่อ)	- ติดตั้งระบบตรวจวัดอากาศเสียแบบต่อเนื่อง (CEMS) ที่ปล่องระบายอากาศของ HRSG เพื่อตรวจวัดก๊าซออกไซด์ของไนโตรเจน และก๊าซออกซิเจน	- บริษัทฯ ติดตั้งระบบ CEMS ที่ปล่องระบายอากาศของ HRSG ซึ่งเชื่อมต่อผลการตรวจวัดคุณภาพอากาศจากปล่องระบายด้วยระบบ CEMS แบบ Online ไปยังกรมโรงงานอุตสาหกรรม	-	รูปที่ 2-1

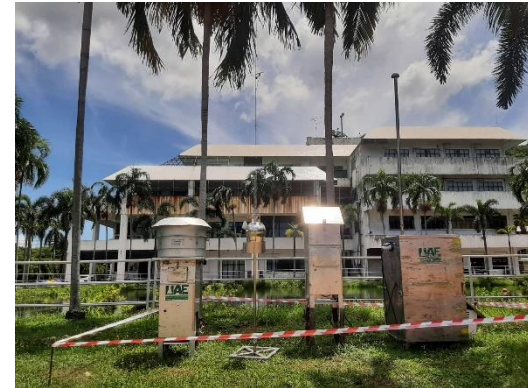
รูปที่ 2-2 การติดตามตรวจสอบคุณภาพอากาศในบรรยากาศ

- ในกรณีผลการตรวจวัดมลพิษจากแหล่งกำเนิดของโครงการมีค่าเกินค่าควบคุมที่กำหนดไว้ให้โครงการทำการตรวจสอบหาสาเหตุ ทำการแก้ไข และทำการตรวจซ้ำ เพื่อยืนยันประสิทธิภาพในการแก้ไข พร้อมทั้งกำหนดมาตรการเพื่อป้องกันการเกิดปัญหาในลักษณะดังกล่าวให้ครบถ้วน	- หากผลการตรวจวัดคุณภาพอากาศในบรรยากาศ แสดงค่าเกินเกณฑ์มาตรฐานคุณภาพอากาศในบรรยากาศ บริษัทฯ จะดำเนินการตามมาตรการที่กำหนดไว้ ทั้งนี้ บริษัทฯ ได้ติดตามตรวจสอบคุณภาพอากาศในบรรยากาศโดยทั่วไปในรอบเดือนมกราคม-มิถุนายน พ.ศ. 2567 ระหว่างวันที่ 24-31 พฤษภาคม พ.ศ. 2567 พบว่าดัชนีที่ติดตามตรวจสอบทั้ง 4 จุด มีค่าอยู่ในเกณฑ์ตามมาตรฐานที่กฎหมายกำหนด ดังแสดงรายละเอียดในบทที่ 3	-	รูปที่ 2-2

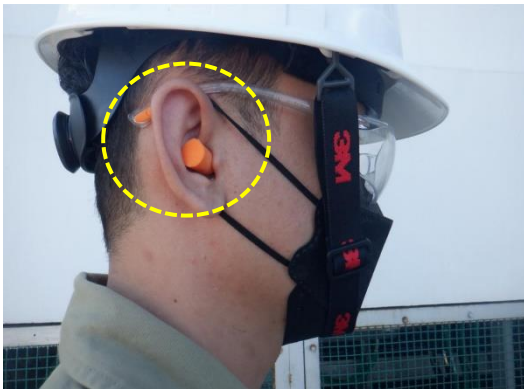
รูปที่ 2-3 จัดให้มีอุปกรณ์ป้องกันเสียง  
สำหรับผู้ปฏิบัติงานในบริเวณที่มีเสียงดัง

- ควบคุมให้มีการใช้เครื่องป้องกันเสียงอย่างเคร่งครัดในพื้นที่ที่มีระดับเสียงดังเกิน 85 เดซิเบล (เอ)	- ติดตั้งป้ายเตือนสวมใส่อุปกรณ์ป้องกันอันตรายส่วนบุคคลสำหรับผู้ปฏิบัติงานในพื้นที่ที่มีเสียงดังเกิน 85 เดซิเบล (เอ) และกำหนดให้พนักงานสวมใส่ Ear muff สำหรับพื้นที่กระบวนการผลิตที่มีระดับเสียงเสียงไม่ถึง 85 เดซิเบล (เอ) รณรงค์ให้พนักงานสวมใส่ Ear Plugs	-	รูปที่ 2-3 ถึงรูปที่ 2-4

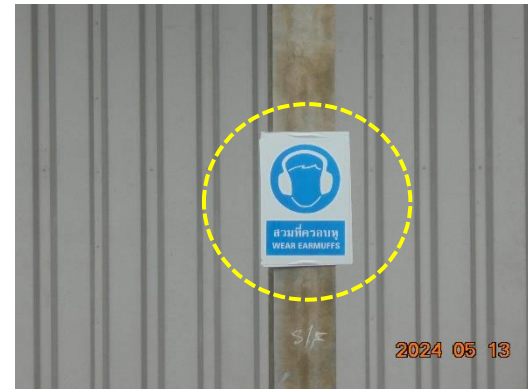
รูปที่ 2-4 ติดตั้งป้ายเตือนสวมใส่อุปกรณ์ป้องกันอันตรายส่วนบุคคล  
สำหรับผู้ปฏิบัติงานในบริเวณที่มีเสียงดังเกิน 85 เดซิเบล (เอ)

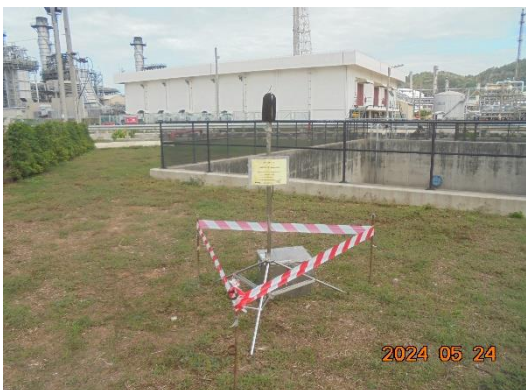
รูปที่ 2-5 การติดตามตรวจสอบระดับเสียงโดยทั่วไป

- ควบคุมระดับเสียงรบกวนของโครงการไม่ให้เกิน 70 เดซิเบล (เอ)	- บริษัทฯ ได้ดำเนินการติดตามตรวจสอบระดับเสียงโดยทั่วไปบริเวณชุมชนบ้านทุ่ง ชุมชนบ้านอ่าวอุดม และริมรั้วของโครงการ จำนวน 4 จุด รวม 6 จุด ปีละ 2 ครั้ง ตามที่มาตรการกำหนด โดยผลการติดตามตรวจสอบ ประจำปี พ.ศ. 2567 ครั้งที่ 1 ระหว่างวันที่ 24-31 พฤษภาคม พ.ศ. 2567 พบว่าทุกดัชนีมีค่าอยู่ในมาตรฐานที่กำหนด โดยมีรายละเอียดแสดงไว้ในบทที่ 4	-	รูปที่ 2-5 และ ภาคผนวก ก5

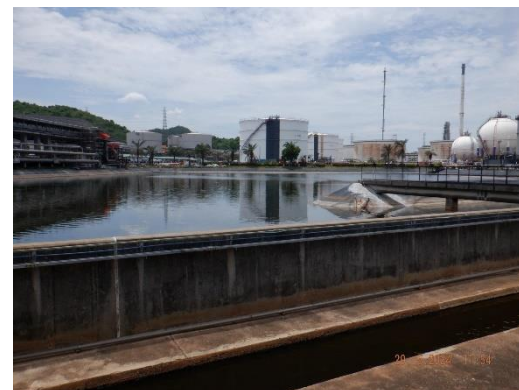
รูปที่ 2-6 โรงงานปรับปรุงคุณภาพน้ำเสียรวม  
ของบริษัท ไทยออยล์ จำกัด (มหาชน)

3. ด้านคุณภาพน้ำ	- ควบคุมคุณภาพน้ำเสียของโครงการให้มีคุณภาพเป็นไปตามข้อกำหนดของโรงงานปรับปรุงคุณภาพน้ำเสียรวมของบริษัท ไทยออยล์ จำกัด (มหาชน)	- ได้มีการควบคุมคุณภาพน้ำเสียของโครงการฯ ให้มีคุณภาพเป็นไปตามข้อกำหนดของโรงงานปรับปรุงคุณภาพน้ำเสียรวมของบริษัท ไทยออยล์ จำกัด (มหาชน)	-	รูปที่ 2-6 และ ภาคผนวก ก6

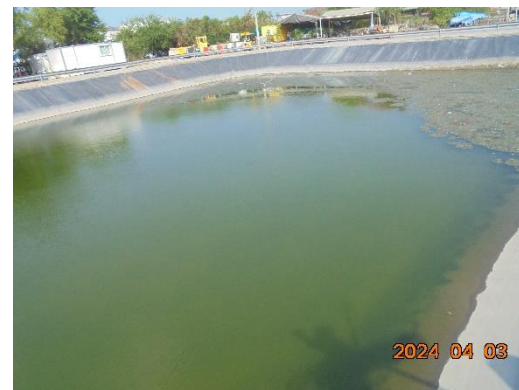
รูปที่ 2-8 บ่อพักน้ำฝนปนเปื้อน ขนาด 1,324 ลูกบาศก์เมตร (T-86103)

3. ด้านคุณภาพน้ำ (ต่อ)	- จัดให้มีบ่อพักน้ำฝนบนเบื่อนขนาด 1,324 ลูกบาศก์เมตร (T-86103) และขนาด 232 ลูกบาศก์เมตร (T-86117) เพื่อรองรับน้ำฝนที่อาจปนเปื้อนน้ำมันในพื้นที่โครงการทั้งหมด หากพบว่าผลการตรวจวัดคุณภาพน้ำสอดคล้องตามประกาศกระทรวงอุตสาหกรรม เรื่อง กำหนดมาตรฐานควบคุมการระบายน้ำทิ้งจากโรงงานอุตสาหกรรม พ.ศ. 2560 ให้ทำการระบายลงรางระบายน้ำสาธารณะภายนอก แต่หากพบว่าคุณภาพน้ำไม่สอดคล้องตามมาตรฐานฯ ให้ทำการระบายไปยังบ่อพักน้ำ (Surge Pond) ขนาด 25,475 ลูกบาศก์เมตร ของโรงงานปรับปรุงคุณภาพน้ำเสียรวมของบริษัท ไทยออยล์ จำกัด (มหาชน)	- บริษัทฯ ได้จัดให้มีบ่อพักน้ำฝนบนเบื่อนขนาด 1,324 ลูกบาศก์เมตร (T-86103) และขนาด 232 ลูกบาศก์เมตร (T-86117) เพื่อรองรับน้ำฝนที่อาจปนเปื้อนน้ำมันในพื้นที่โครงการทั้งหมด เรียบร้อยแล้ว โดยผลการตรวจวัดคุณภาพน้ำในบ่อพักน้ำฝนทั้ง 2 บ่อ ระหว่างเดือนมกราคม-มิถุนายน พ.ศ. 2567 พบว่าปริมาณน้ำฝนบนเบื่อนมีน้อย ไม่มีการส่งน้ำฝนปนเปื้อนส่วนนี้ลงรางระบายน้ำสาธารณะ โดยปัจจุบันถูกรวบรวมไว้ในถังกักเก็บ อย่างไรก็ตาม หากพบว่าคุณภาพน้ำไม่สอดคล้องตามมาตรฐานฯ ทางโครงการฯ จะทำการระบายไปยังบ่อพักน้ำ (Surge Pond) ขนาด 25,475 ลูกบาศก์เมตร ของโรงงานปรับปรุงคุณภาพน้ำเสียรวมของบริษัท ไทยออยล์ จำกัด (มหาชน)	-	รูปที่ 2-8 ถึงรูปที่ 2-10

- จัดให้มีระบบระบายน้ำฝนที่มีโอกาสปนเปื้อนเพื่อรวบรวมน้ำทั้งหมดไปยังบ่อพักน้ำฝนบนเบื่อนขนาด 1,324 ลูกบาศก์เมตร (T-86103) และขนาด 232 ลูกบาศก์เมตร (T-86117) ของโครงการ	- บริษัทฯ จัดให้มีระบบระบายน้ำฝนที่มีโอกาสปนเปื้อนเพื่อรวบรวมน้ำทั้งหมดไปยังบ่อพักน้ำฝนบนเบื่อนขนาด 1,324 ลูกบาศก์เมตร (T-86103) และขนาด 232 ลูกบาศก์เมตร (T-86117) ของโครงการ	-	รูปที่ 2-8 ถึงรูปที่ 2-9

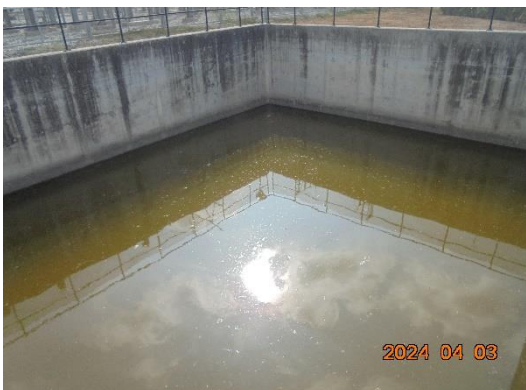
รูปที่ 2-9 บ่อพักน้ำฝนปนเปื้อน ขนาด 232 ลูกบาศก์เมตร (T-86117)

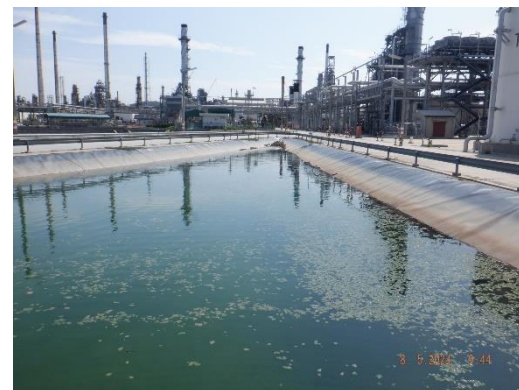
รูปที่ 2-10 บ่อพักน้ำ (Surge Pond) ของโรงงานปรับปรุงภาพน้ำเสียรวมของบริษัท ไทยออยล์ จำกัด (มหาชน)

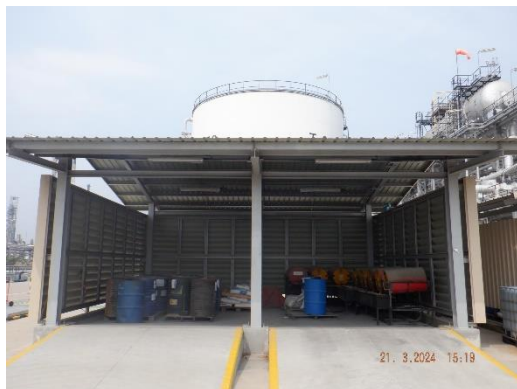
รูปที่ 2-11 พื้นที่เก็บกากของเสียของโครงการ

5. ด้านกากของเสีย	- จัดให้มีพื้นที่เก็บกากของเสีย ขนาด 20 ตารางเมตร รองรับ การเก็บกากของเสียของโครงการ โดยออกแบบให้มีหลังคา คลุมคั่นกันป้องกันการหกรั่วไหล และระบบระบายน้ำฝน	- บริษัทฯ ได้จัดให้มีพื้นที่เก็บกากของเสีย ขนาด 20 ตารางเมตร รองรับการเก็บกากของเสียของโครงการ มีหลังคาคลุม คั่นกันป้องกันการหกรั่วไหล และระบบระบายน้ำฝน เรียบร้อยแล้ว	-	รูปที่ 2-11

- ของเสียไม่อันตราย ได้แก่ เรซินเสื่อมสภาพ Cat-ions Resin/An-ions Resin และ Activated Carbon ที่ใช้งานแล้ว ให้ทำการจัดเก็บตามประเภทของของเสียและส่งไป Regenerate/Reclaim โดยบริษัทภายนอกที่ได้รับอนุญาต จากกรมโรงงานอุตสาหกรรม	- บริษัทฯ จะทำการจัดเก็บเรซินเสื่อมสภาพ Cat-ions Resin/An-ions Resin และ Activated Carbon ที่ใช้งานแล้ว ตามประเภทของเสียและส่งไป Regenerate/Reclaim โดยบริษัทภายนอกที่ได้รับอนุญาตจากกรมโรงงาน อุตสาหกรรม	-	รูปที่ 2-11

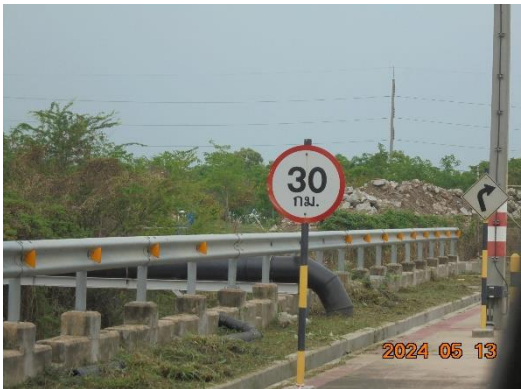
รูปที่ 2-13 ป้ายเตือนให้ควบคุมความเร็วในเขตพื้นที่โรงงาน

- กำหนดให้มีป้ายจำกัดความเร็วของยานพาหนะภายในพื้นที่โครงการไม่เกิน 30 กิโลเมตร/ชั่วโมง	- บริษัทฯ ได้กำหนดเส้นทางวิ่งของรถในโครงการ พร้อมทั้งกำหนดความเร็วรถและอบรมพนักงานขับรถและตรวจสอบสภาพรถก่อนปฏิบัติงานในพื้นที่ทุกครั้ง	-	รูปที่ 2-12 ถึงรูปที่ 2-13

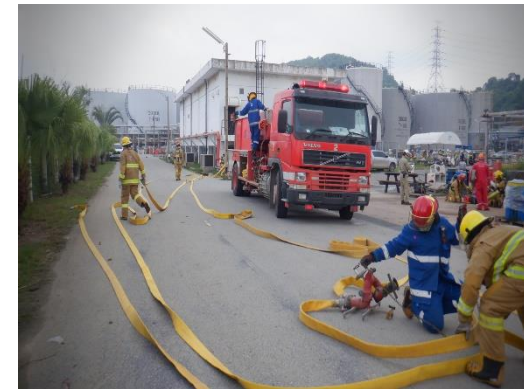
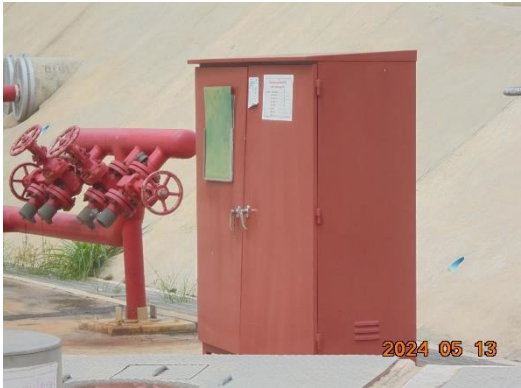
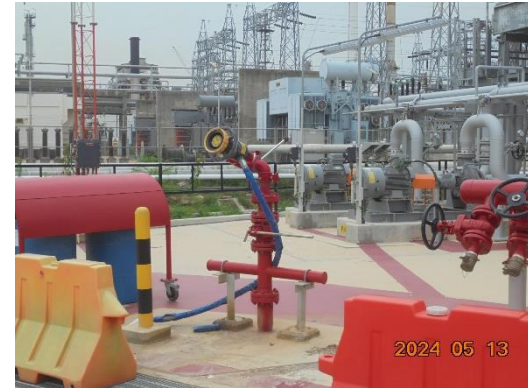
รูปที่ 2-22 อุปกรณ์ระงับอัคคีภัย

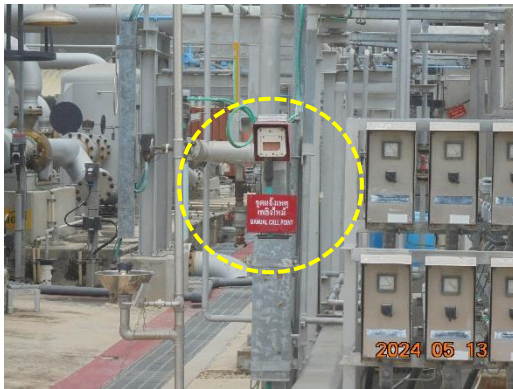
รูปที่ 2-23 จุดแจ้งเหตุอัคคีภัย

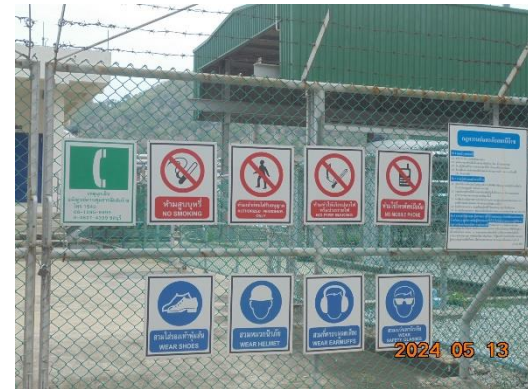
รูปที่ 2-24 ป้ายเตือนในพื้นที่ปฏิบัติงานที่อาจก่อให้เกิดอันตราย

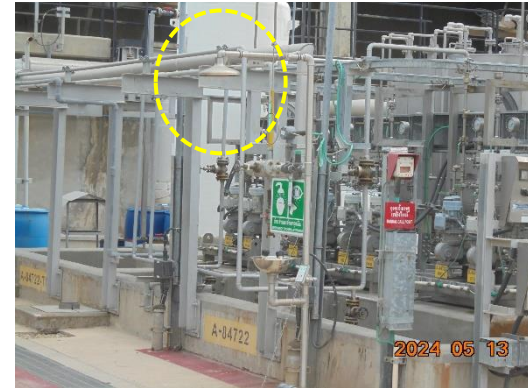
รูปที่ 2-29 ผักบัวอาบน้ำ ล้างตา จุกเงิน
