## บทที่ 3

### ผลการติดตามตรวจสอบผลกระทบสิ่งแวดล้อม

#### 3.1 การติดตามตรวจสอบผลกระทบสิ่งแวดล้อม

การติดตามตรวจสอบผลกระทบสิ่งแวดล้อมของโครงการวัน ชิตี เซ็นเตอร์ ระหว่างเดือนมกราคม-มิถุนายน พ.ศ. 2567 ประกอบด้วย การติดตามตรวจสอบคุณภาพน้ำ การใช้น้ำ การจัดการมูลฝอย การป้องกันอัคคีภัย ระบบระบายอากาศ และคุณภาพชีวิตและความพึงพอใจของผู้มาใช้บริการ โดยมีรายละเอียดแสดงดังตารางที่ 3-1

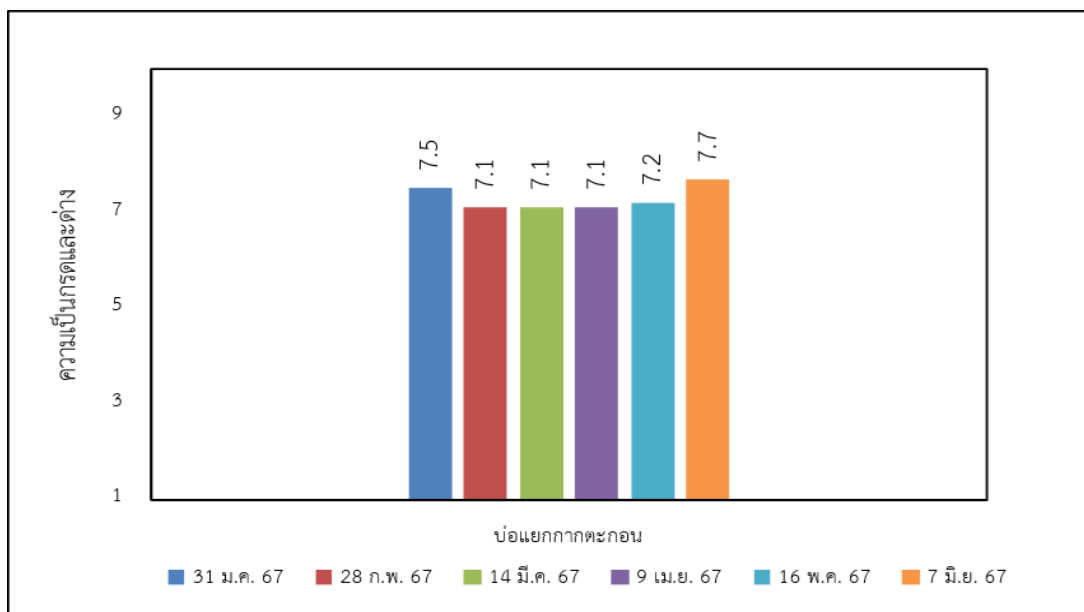
รูปที่ 3-1 ผลการตรวจสอบความแตกต่าง บริเวณบ่อแยกกากตะกอน  
ระหว่างเดือนมกราคม-มิถุนายน พ.ศ. 2567

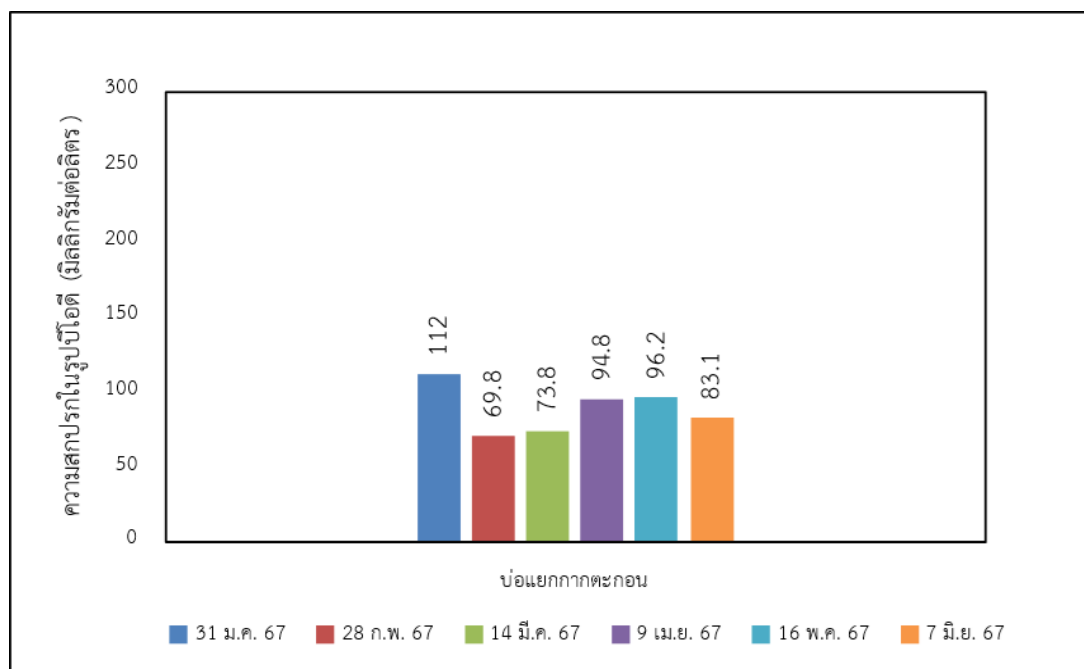
รูปที่ 3-2 ผลการตรวจสอบความสกปรกในรูปปี้โอติ บริเวณบ่อแยกกากตะกอน  
ระหว่างเดือนมกราคม-มิถุนายน พ.ศ. 2567

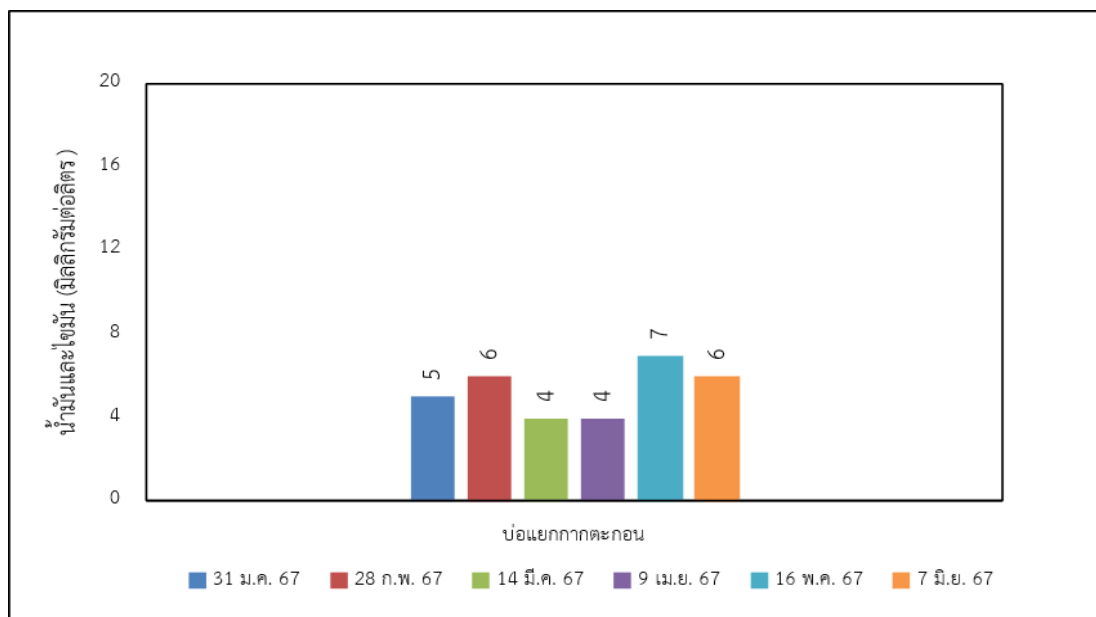
รูปที่ 3-3 ผลการตรวจสอบน้ำมันและไอน้ำ บริเวณบ่อแยกกากตะกอน  
ระหว่างเดือนมกราคม-มิถุนายน พ.ศ. 2567

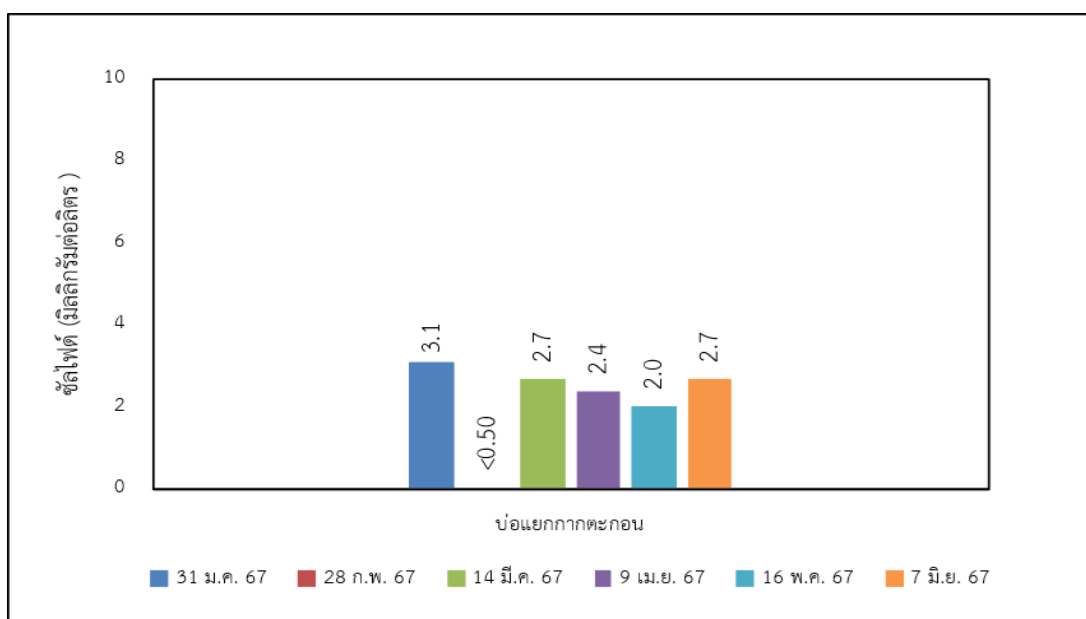
รูปที่ 3-4 ผลการตรวจสอบคลอไรด์ บริเวณบ่อแยกกากตะกอน  
ระหว่างเดือนมกราคม-มิถุนายน พ.ศ. 2567

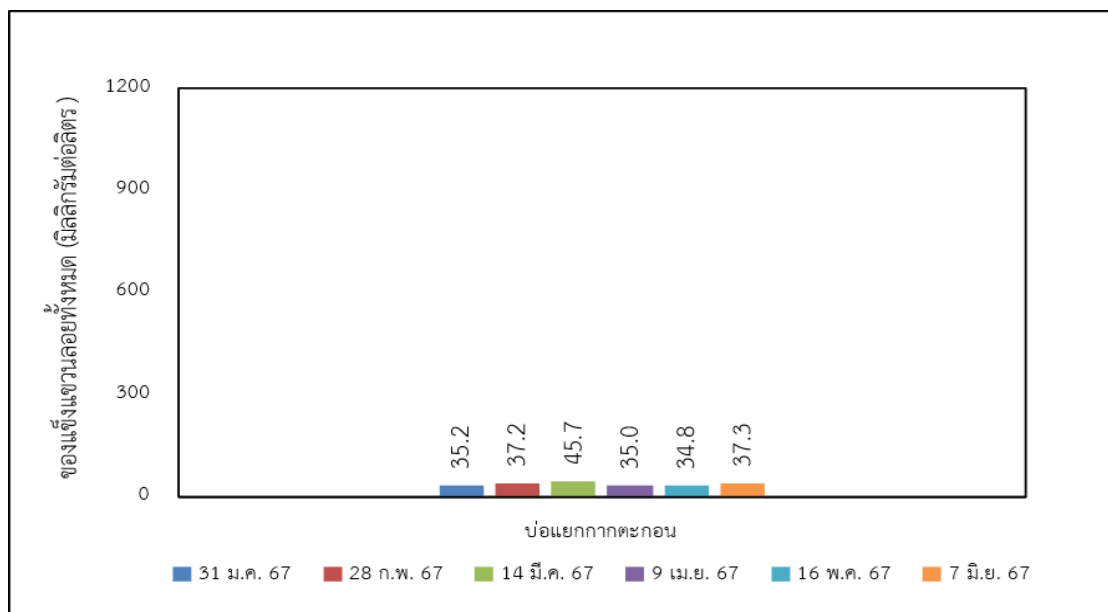
รูปที่ 3-5 ผลการตรวจสอบของแข็งแขวนลอยทั้งหมด บริเวณบ่อแยกกากตะกอน  
ระหว่างเดือนมกราคม-มิถุนายน พ.ศ. 2567

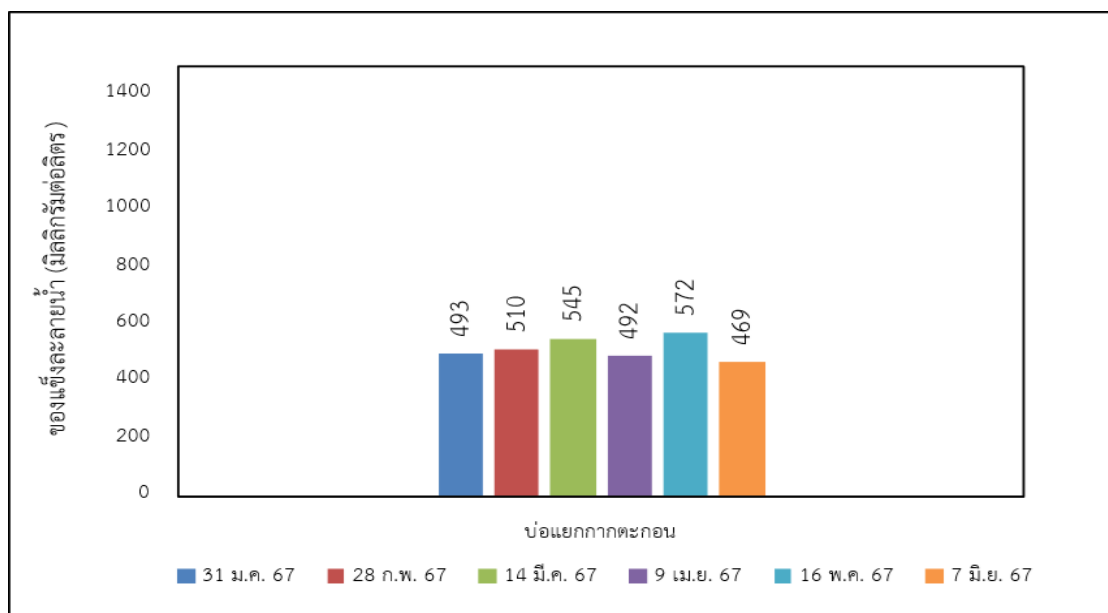
รูปที่ 3-6 ผลการตรวจสอบของแข็งละลายน้ำ บริเวณบ่อแยกกากตะกอน  
ระหว่างเดือนมกราคม-มิถุนายน พ.ศ. 2567

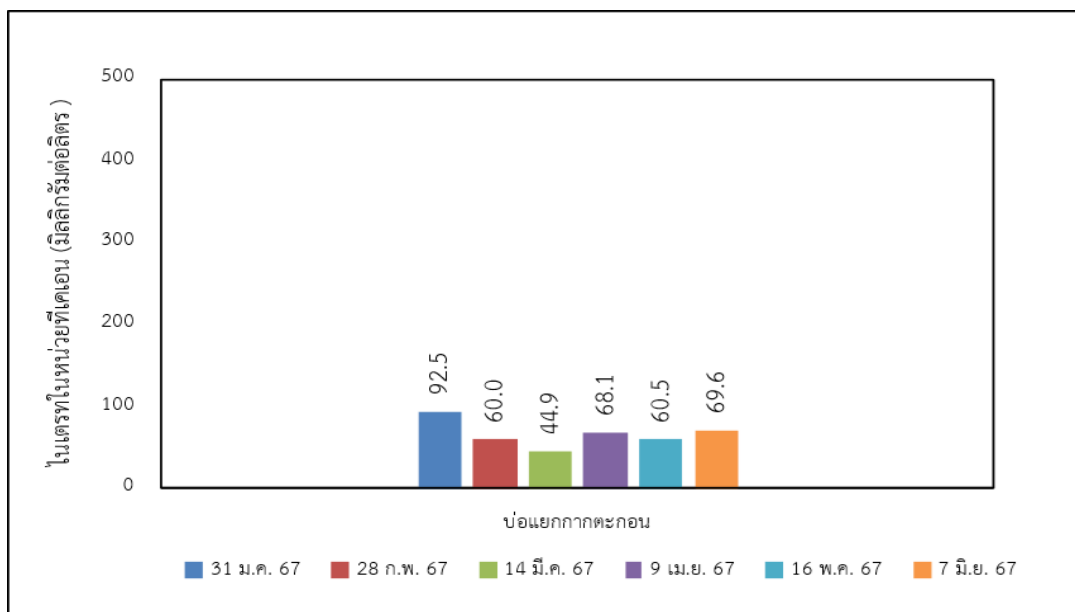
รูปที่ 3-7 ผลการตรวจสอบไนโตรเจนในรูปที่เคเอ็น บริเวณบ่อแยกกากตะกอน  
ระหว่างเดือนมกราคม-มิถุนายน พ.ศ. 2567

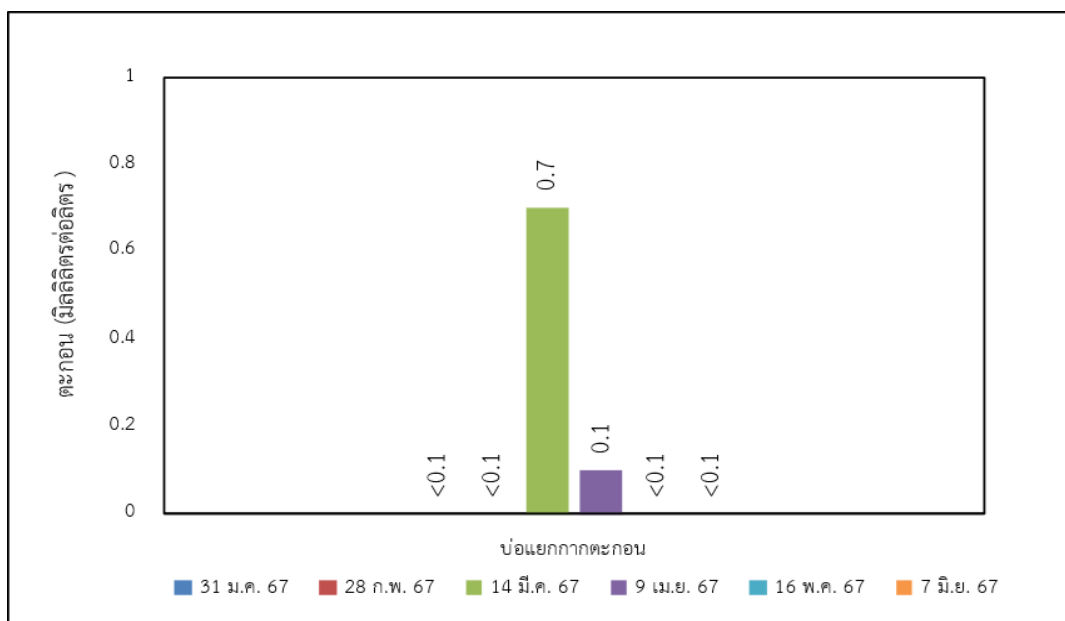
รูปที่ 3-8 ผลการตรวจสอบตะกอน บริเวณบ่อแยกกากตะกอน  
ระหว่างเดือนมกราคม-มิถุนายน พ.ศ. 2567

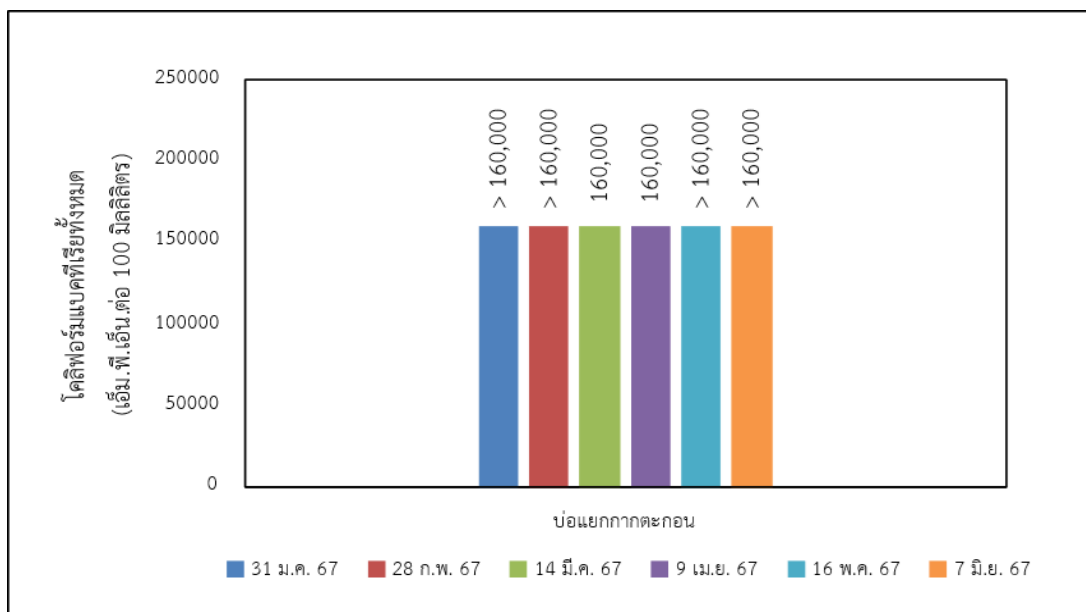
รูปที่ 3-9 ผลการตรวจสอบโคลิฟอร์มแบคทีเรีย บริเวณบ่อแยกกากตะกอน  
ระหว่างเดือนมกราคม-มิถุนายน พ.ศ. 2567

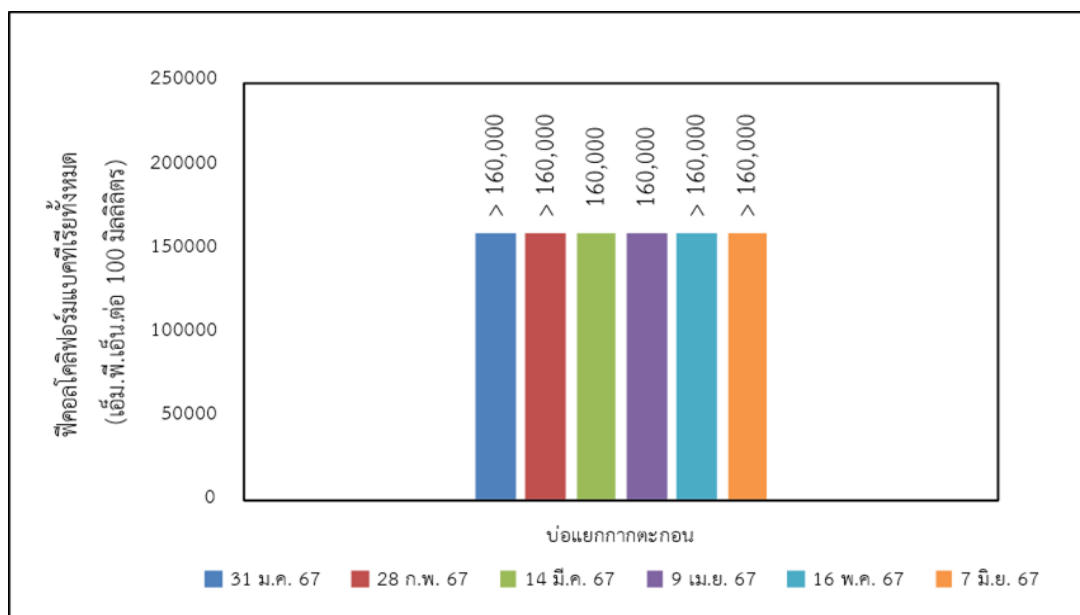
รูปที่ 3-10 ผลการตรวจสอบฟิโนลโคลิฟอร์มแบคทีเรีย บริเวณบ่อแยกกากตะกอน  
ระหว่างเดือนมกราคม-มิถุนายน พ.ศ. 2567

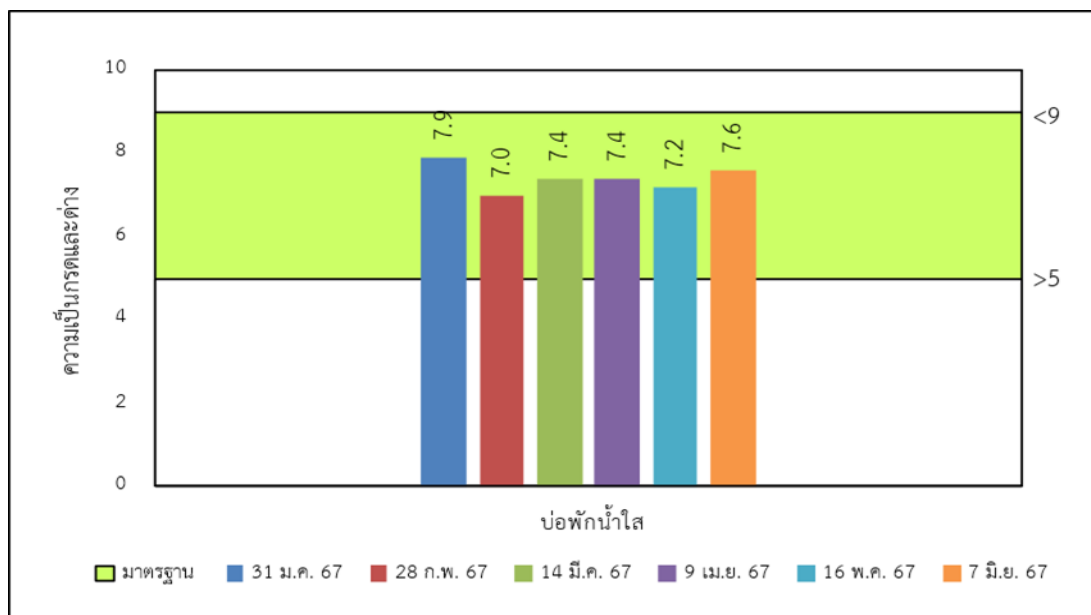
รูปที่ 3-11 ผลการตรวจสอบความเป็นกรด-ด่าง บริเวณบ่อพักน้ำใส  
ระหว่างเดือนมกราคม-มิถุนายน พ.ศ. 2567

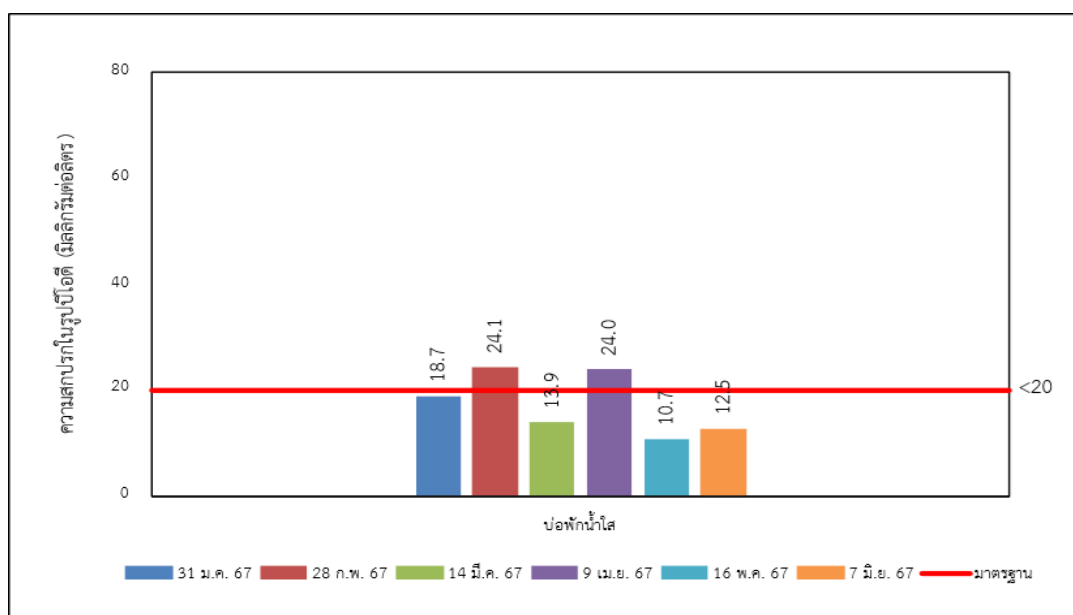
รูปที่ 3-12 ผลการตรวจสอบความสกปรกในรูปปีไอที บริเวณบ่อพักน้ำใส  
ระหว่างเดือนมกราคม-มิถุนายน พ.ศ. 2567

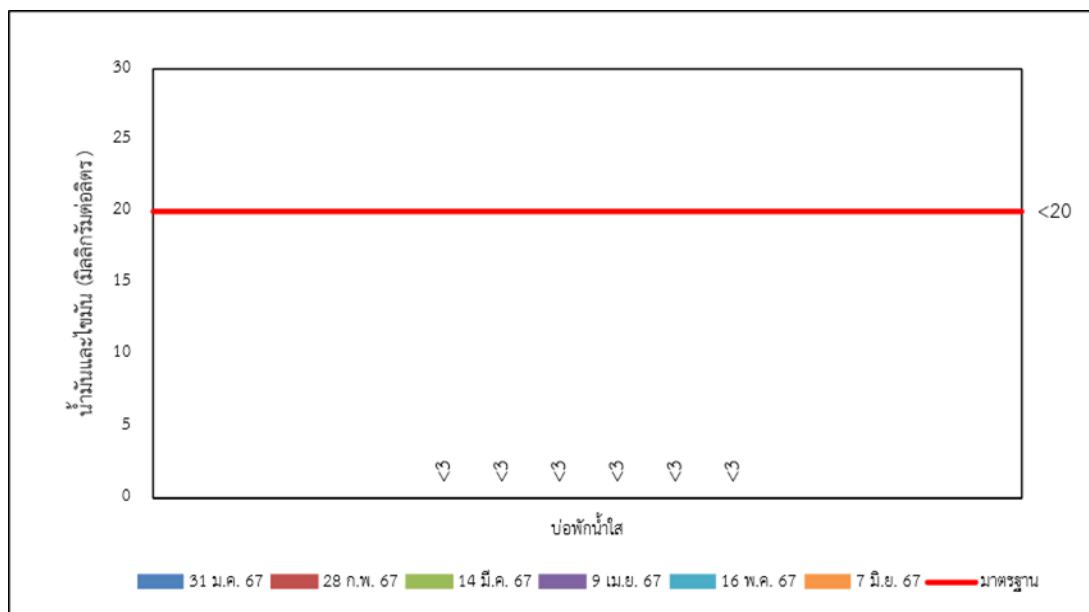
รูปที่ 3-13 ผลการตรวจสอบน้ำมันและไขมัน บริเวณบ่อพักน้ำใส  
ระหว่างเดือนมกราคม-มิถุนายน พ.ศ. 2567

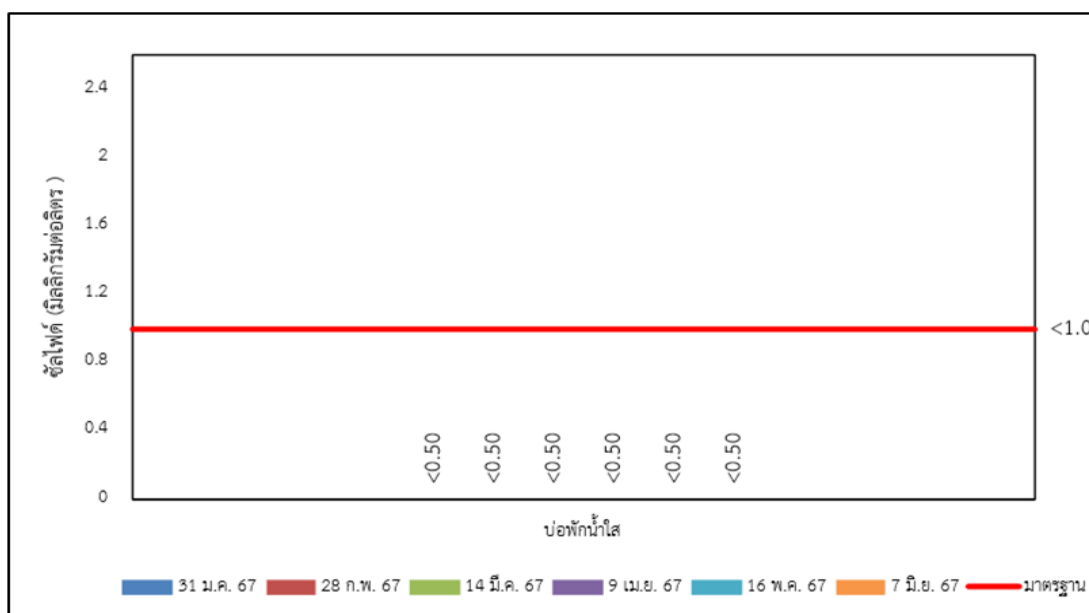
รูปที่ 3-14 ผลการตรวจสอบซัลไฟด์ บริเวณบ่อพักน้ำใส  
ระหว่างเดือนมกราคม-มิถุนายน พ.ศ. 2567

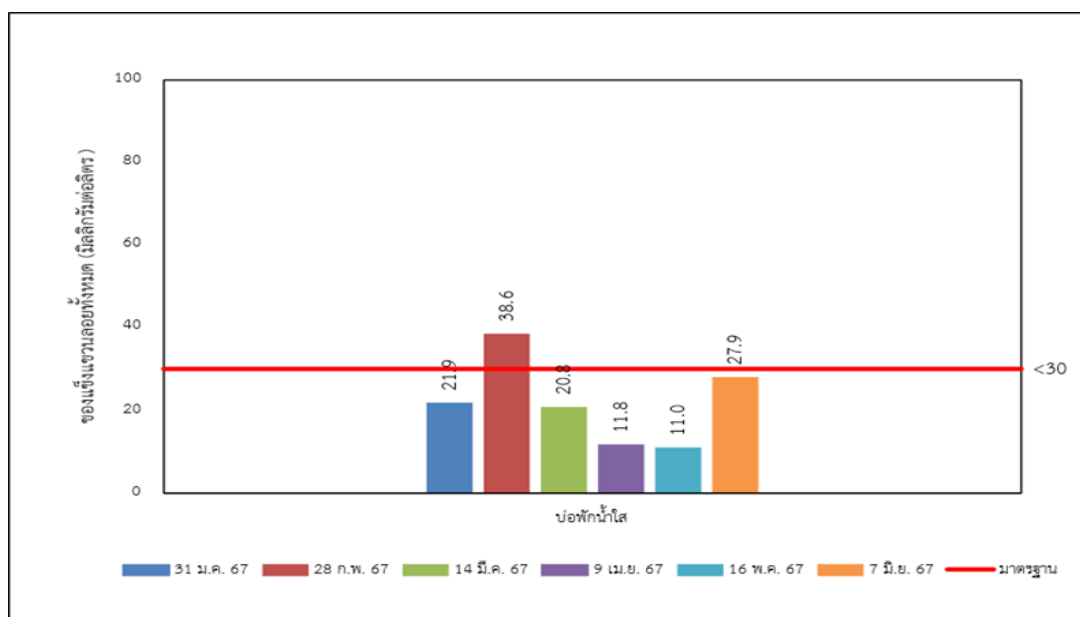
รูปที่ 3-15 ผลการตรวจสอบของแข็งแขวนลอยทั้งหมด บริเวณบ่อบำบัดน้ำเสีย  
ระหว่างเดือนมกราคม-มิถุนายน พ.ศ. 2567

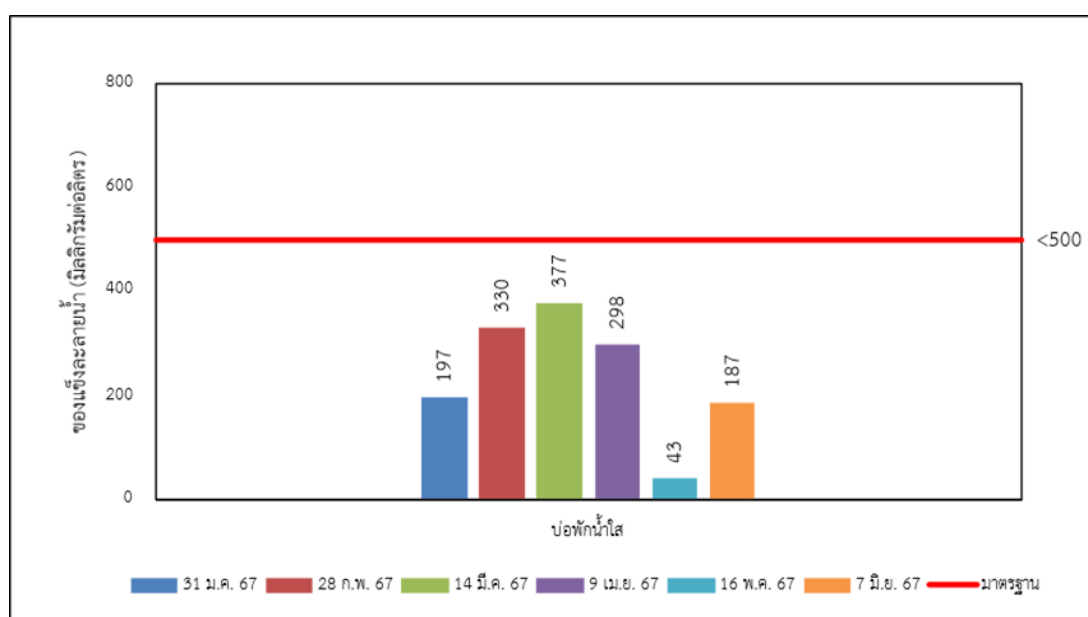
รูปที่ 3-16 ผลการตรวจสอบของแข็งละลายน้ำ บริเวณบ่อบำบัดน้ำเสีย  
ระหว่างเดือนมกราคม-มิถุนายน พ.ศ. 2567

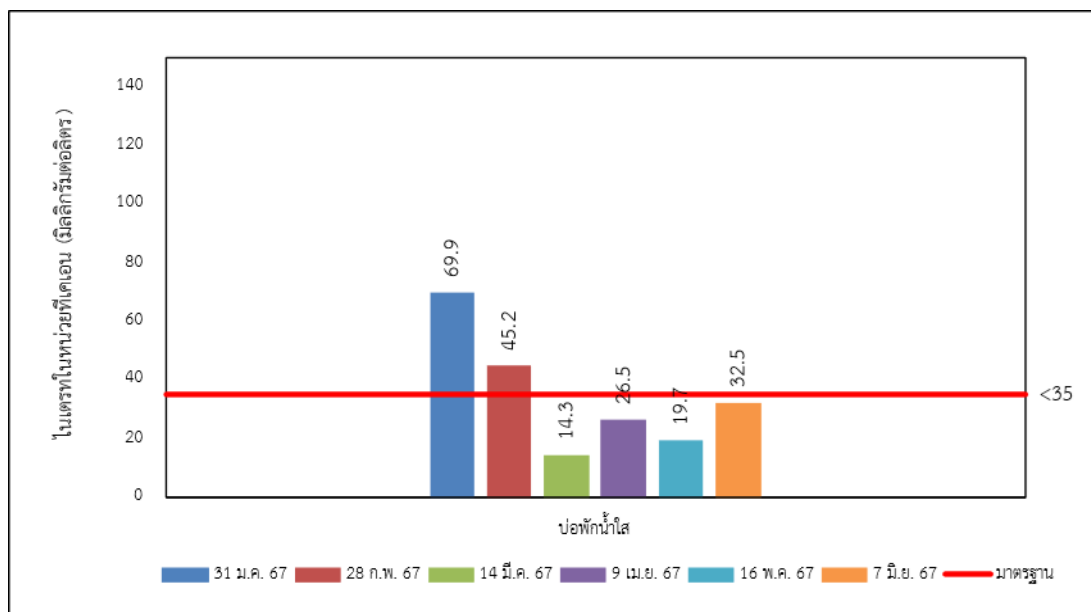
รูปที่ 3-17 ผลการตรวจสอบไนโตรเจนในรูปทีเคเอ็น บริเวณถังน้ำใส  
ระหว่างเดือนมกราคม-มิถุนายน พ.ศ. 2567

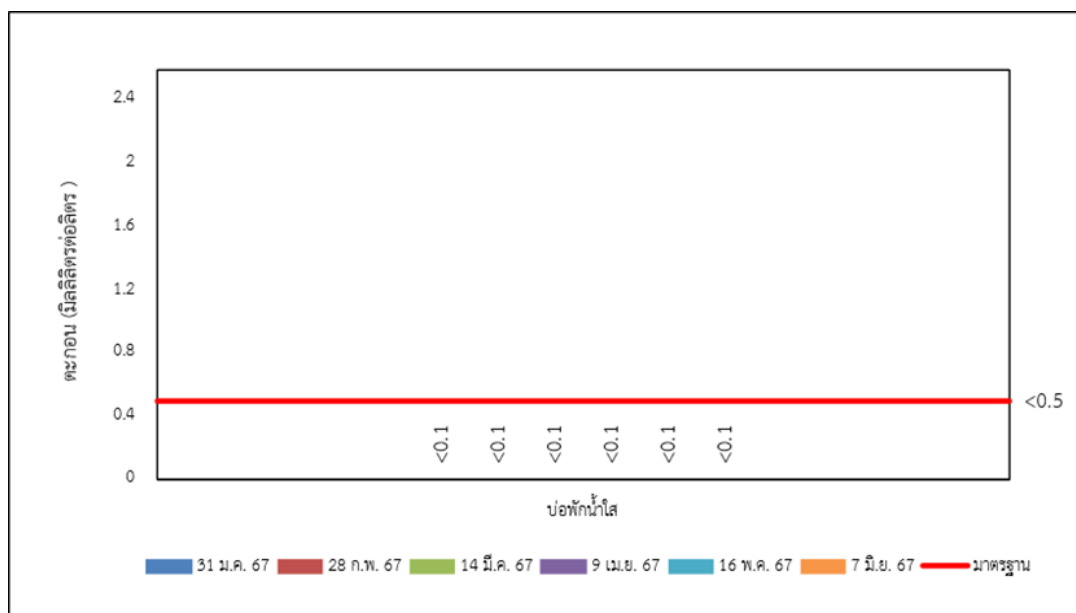
รูปที่ 3-18 ผลการตรวจสอบตะกอน บริเวณบ่อพักน้ำใส  
ระหว่างเดือนมกราคม-มิถุนายน พ.ศ. 2567

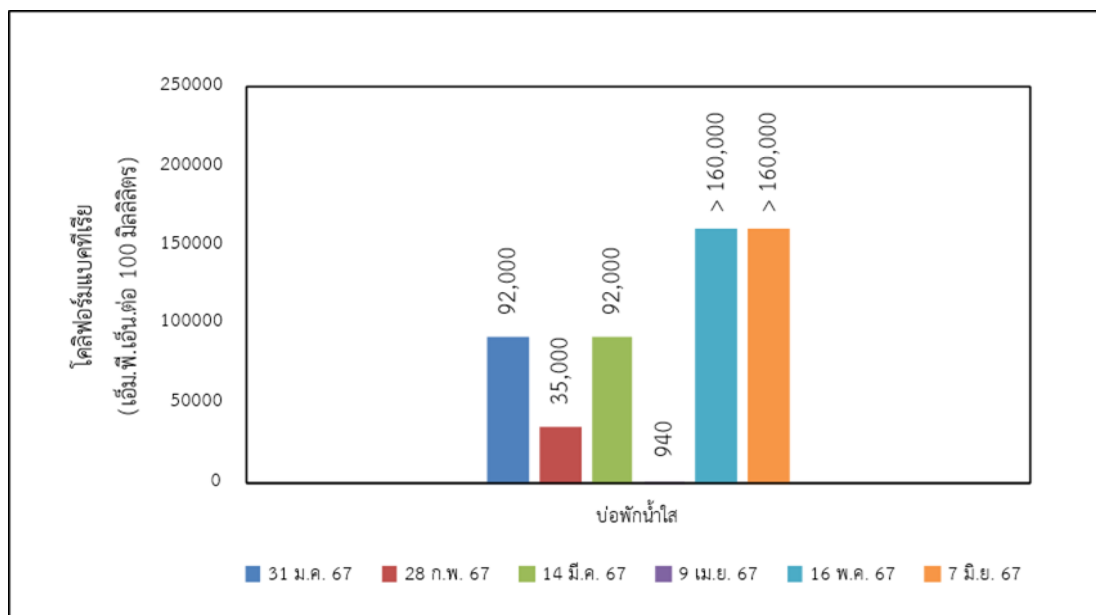
รูปที่ 3-19 ผลการตรวจสอบโคลิฟอร์มแบคทีเรีย บริเวณบ่อกักน้ำใส  
ระหว่างเดือนมกราคม-มิถุนายน พ.ศ. 2567

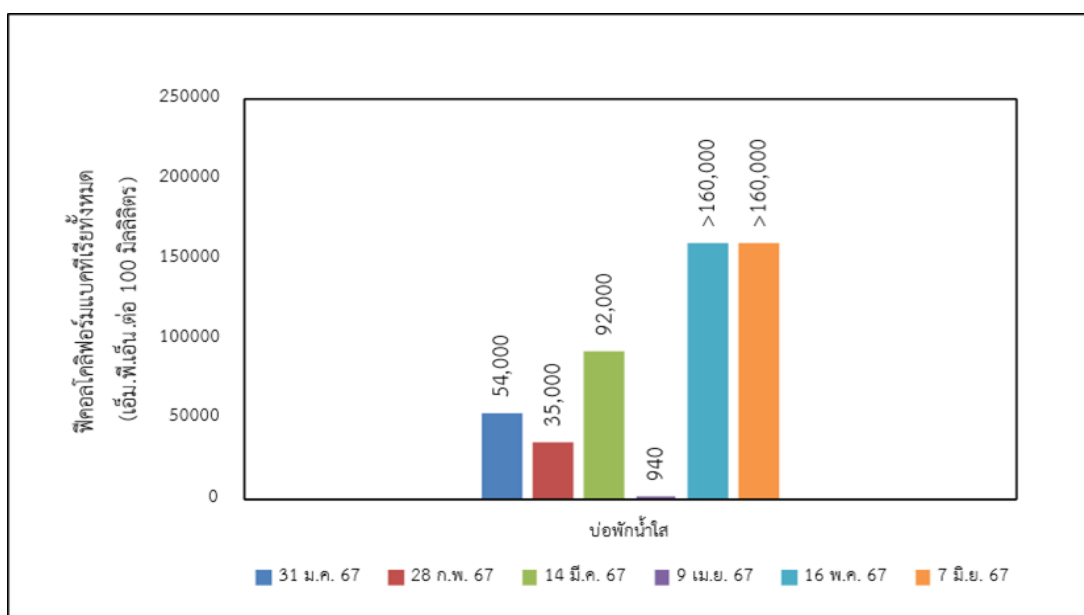
รูปที่ 3-20 ผลการตรวจสอบฟิคอลโคลิฟอร์มแบคทีเรีย บริเวณบ่อกักน้ำใส  
ระหว่างเดือนมกราคม-มิถุนายน พ.ศ. 2567

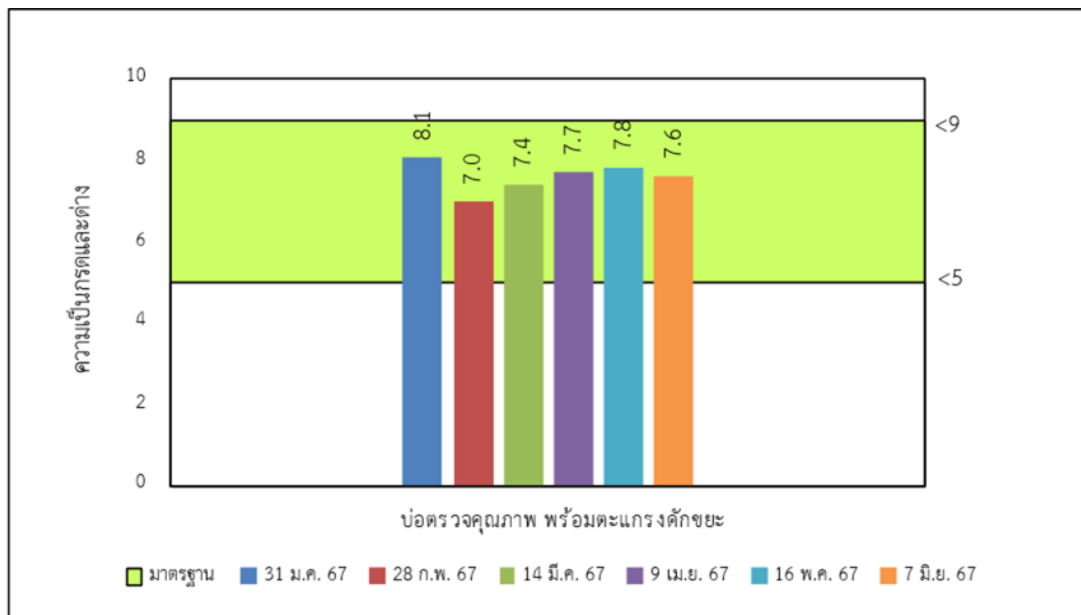
รูปที่ 3-21 ผลการตรวจสอบความเป็นกรด-ด่าง บริเวณบ่อตรวจคุณภาพน้ำ พร้อมตะแกรงดักขยะ  
ก่อนระบายออกจากโครงการ ระหว่างเดือนมกราคม-มิถุนายน พ.ศ. 2567

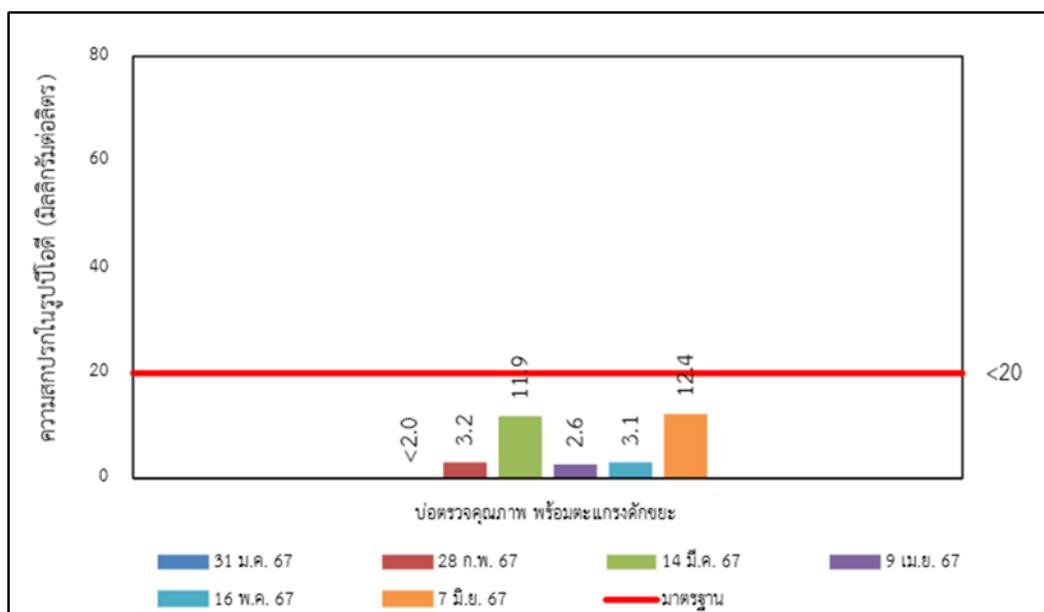
รูปที่ 3-22 ผลการตรวจสอบความสกปรกในรูปปิไอดี บริเวณบ่อตรวจคุณภาพน้ำ พร้อมตะแกรงดักขยะ  
ก่อนระบายออกจากโครงการ ระหว่างเดือนมกราคม-มิถุนายน พ.ศ. 2567

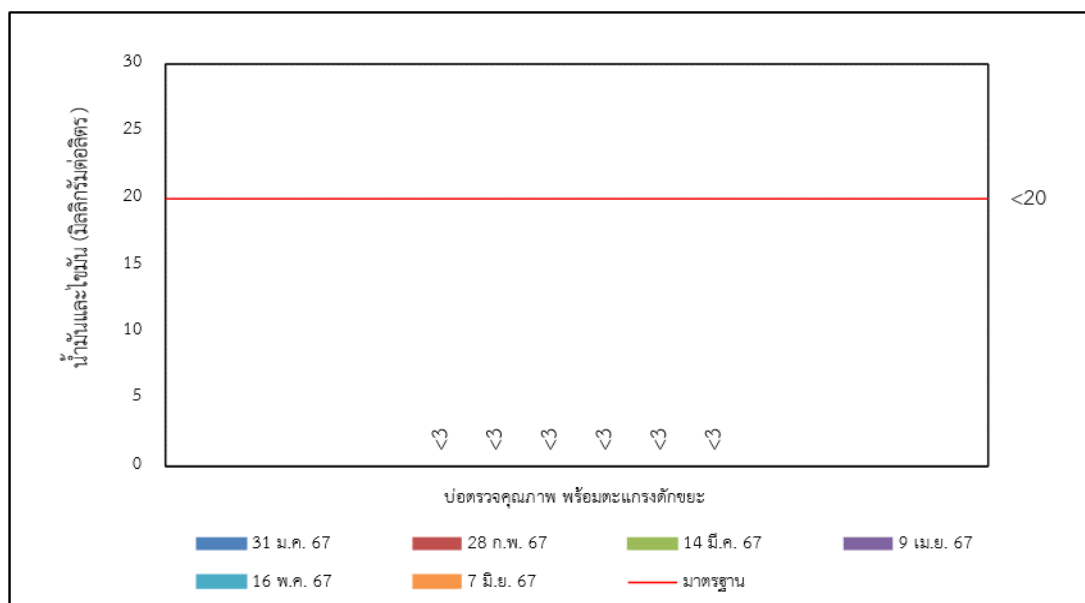
รูปที่ 3-23 ผลการตรวจสอบน้ำมันและไขมัน บริเวณบ่อตรวจคุณภาพน้ำ พร้อมตะแกรงดักขยะ  
ก่อนระบายออกจากโครงการ ระหว่างเดือนมกราคม-มิถุนายน พ.ศ. 2567

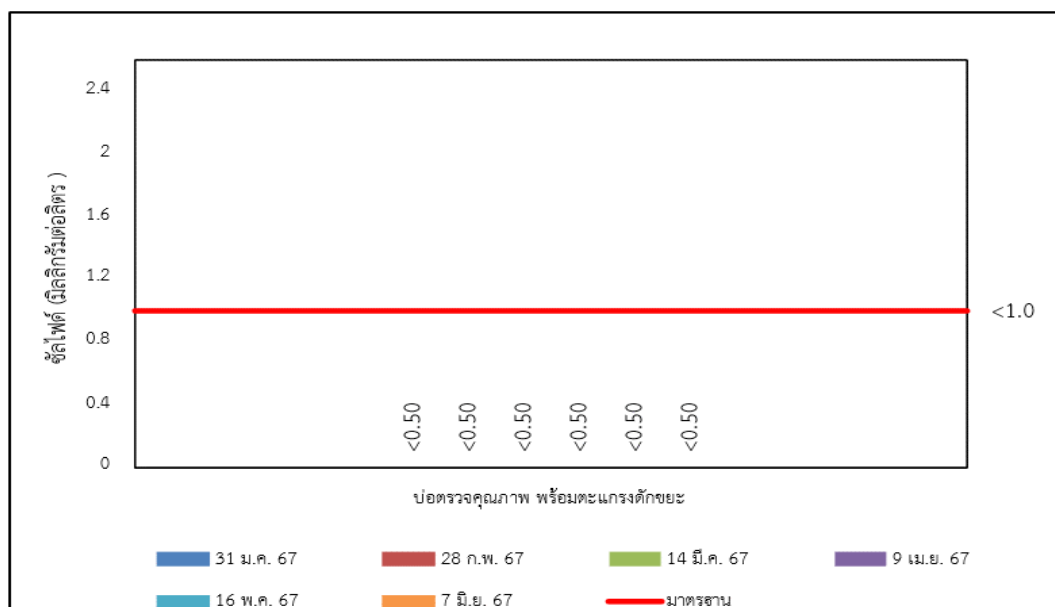
รูปที่ 3-24 ผลการตรวจสอบค่าไฟฟ้ บริเวณบ่อตรวจคุณภาพน้ำ พร้อมตะแกรงดักขยะ  
ก่อนระบายออกจากโครงการ ระหว่างเดือนมกราคม-มิถุนายน พ.ศ. 2567

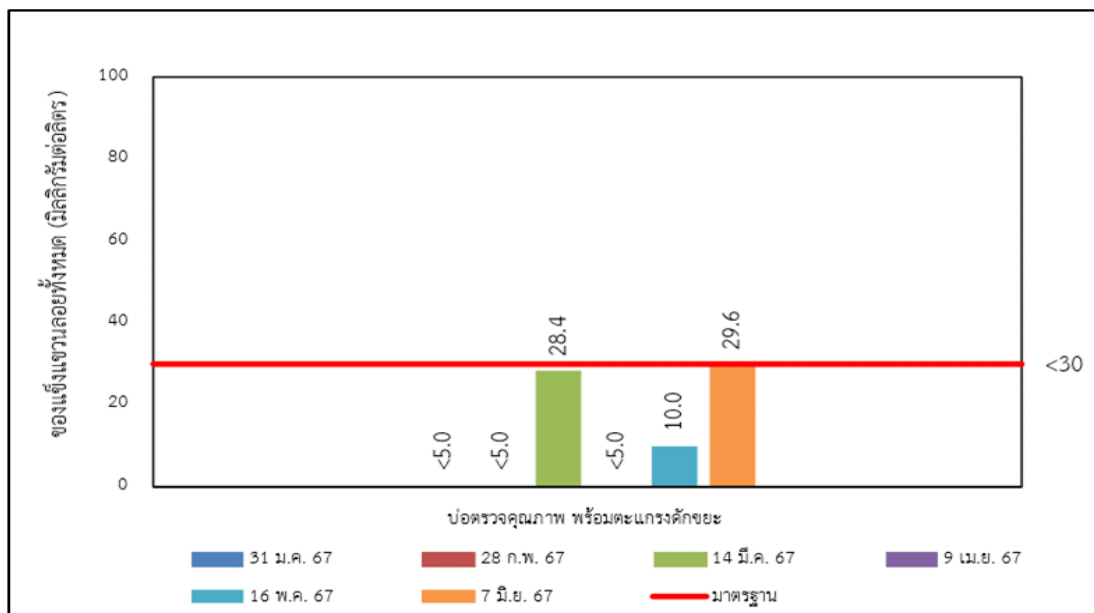
รูปที่ 3-25 ผลการตรวจสอบของแข็งแขวนลอยทั้งหมด บริเวณบ่อตรวจคุณภาพน้ำ พร้อมตะแกรงดักขยะ  
ก่อนระบายออกจากโครงการ ระหว่างเดือนมกราคม-มิถุนายน พ.ศ. 2567

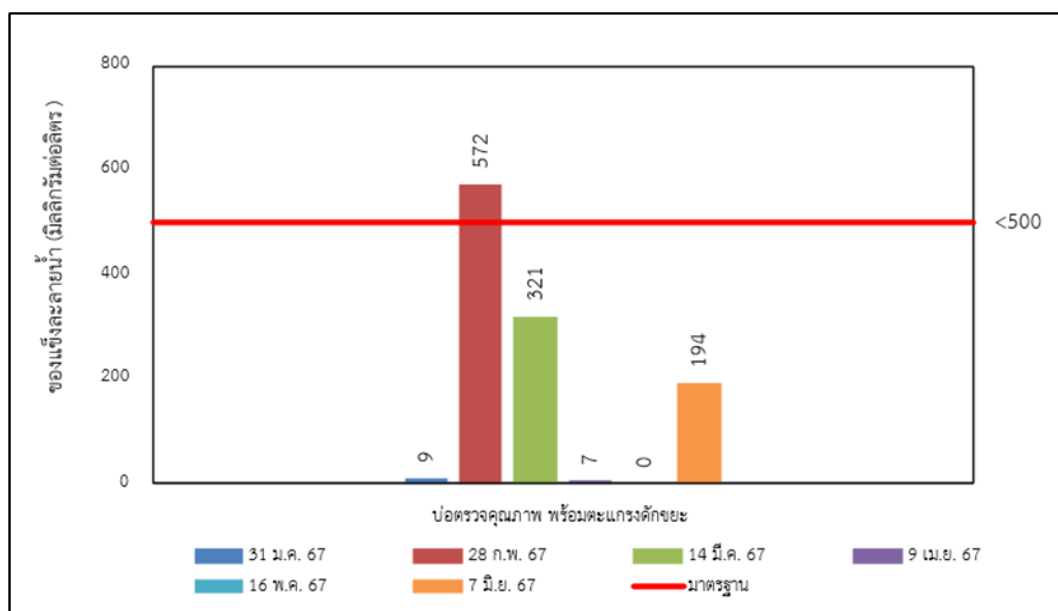
รูปที่ 3-26 ผลการตรวจสอบของแข็งละลายน้ำ บริเวณบ่อตรวจคุณภาพน้ำ พร้อมตะแกรงดักขยะ  
ก่อนระบายออกจากโครงการ ระหว่างเดือนมกราคม-มิถุนายน พ.ศ. 2567

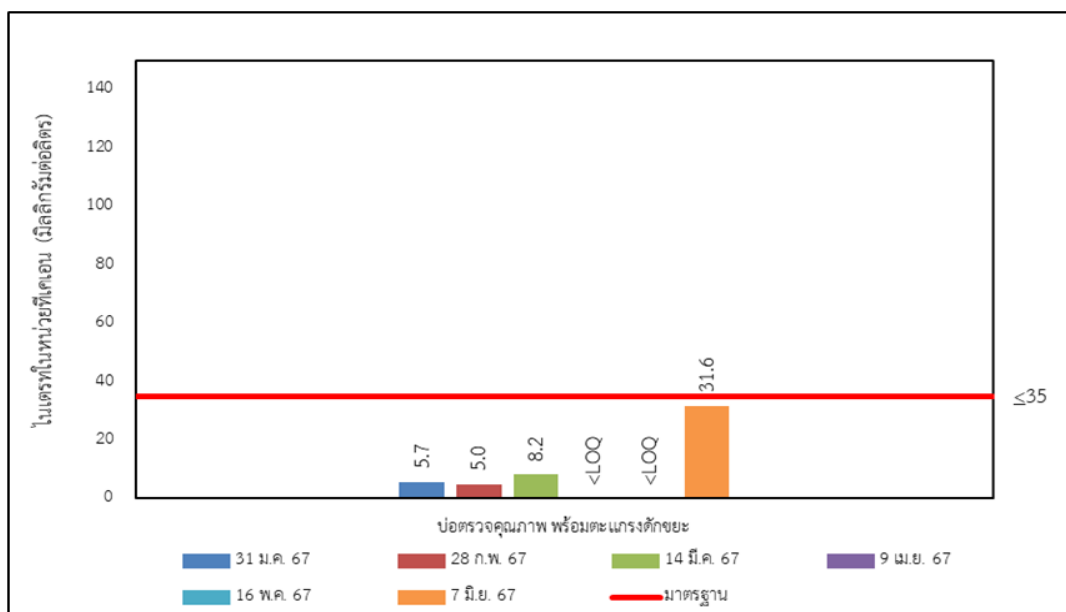
รูปที่ 3-27 ผลการตรวจสอบไนโตรเจนในรูปที่เคอน บริเวณบ่อตรวจคุณภาพน้ำ พร้อมตะแกรงดักขยะ  
ก่อนระบายออกจากโครงการ ระหว่างเดือนมกราคม-มิถุนายน พ.ศ. 2567

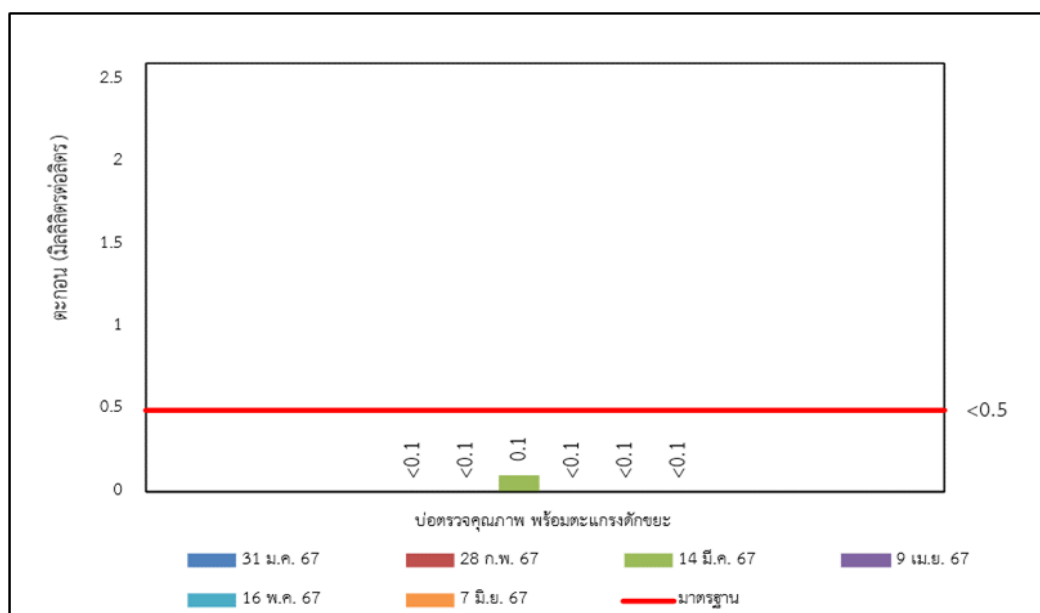
รูปที่ 3-28 ผลการตรวจสอบตะกอน บริเวณบ่อตรวจคุณภาพน้ำ พร้อมตะแกรงดักขยะ  
ก่อนระบายออกจากโครงการ ระหว่างเดือนมกราคม-มิถุนายน พ.ศ. 2567

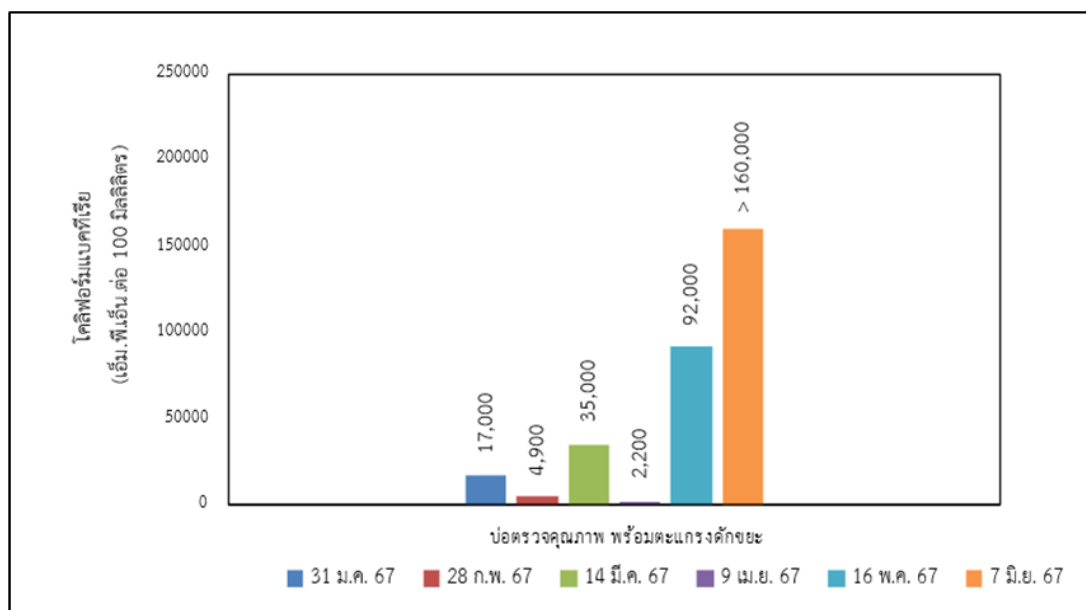
รูปที่ 3-29 ผลการตรวจสอบโคลิฟอร์มแบคทีเรีย บริเวณป๊อตตรวจคุณภาพน้ำ พร้อมตะแกรงดักขยะ  
ก่อนระบายออกจากโครงการ ระหว่างเดือนมกราคม-มิถุนายน พ.ศ. 2567

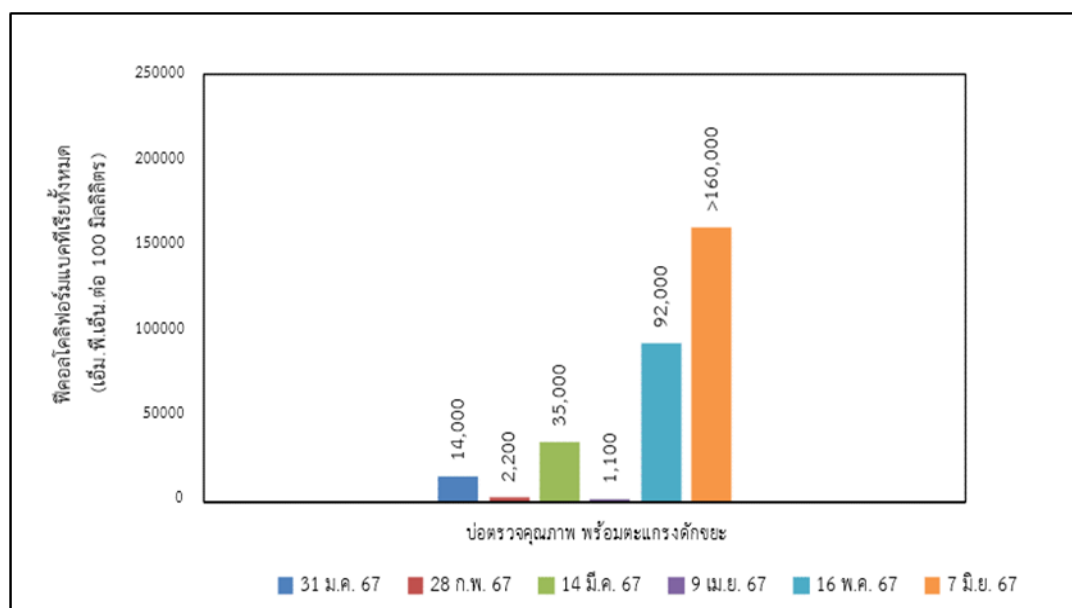
รูปที่ 3-30 ผลการตรวจสอบฟีนอลโคลิฟอร์มแบคทีเรีย บริเวณป๊อตตรวจคุณภาพน้ำ พร้อมตะแกรงดักขยะ  
ก่อนระบายออกจากโครงการ ระหว่างเดือนมกราคม-มิถุนายน พ.ศ. 2567

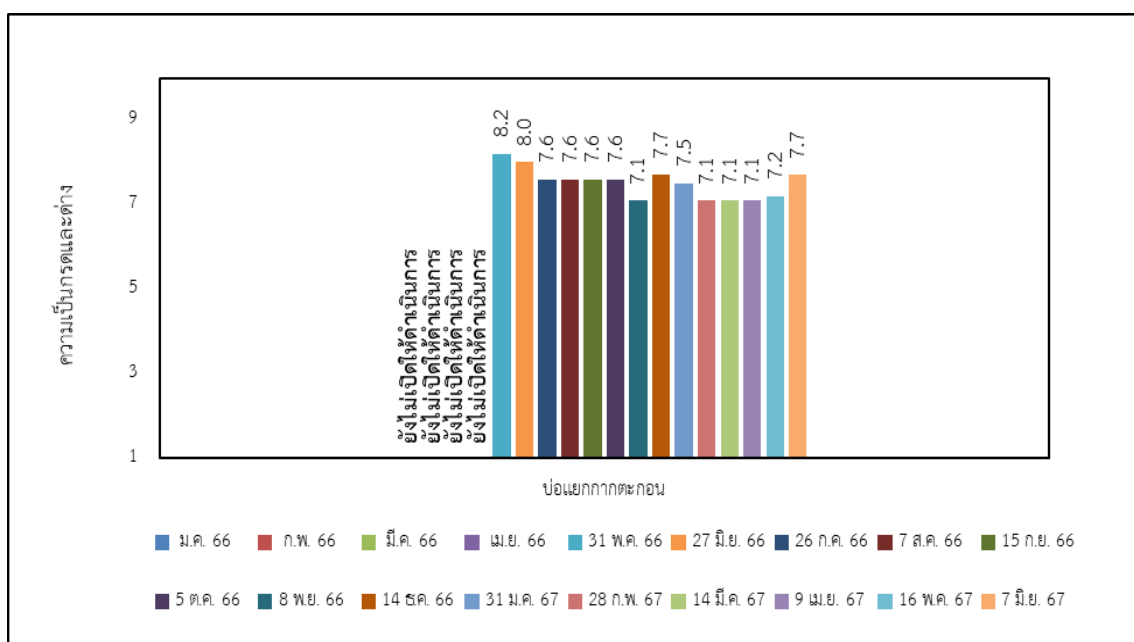
รูปที่ 3-31 เปรียบเทียบผลการตรวจสอบความเป็นกรด-ด่าง บริเวณบ่อแยกกากตะกอน  
ระหว่างเดือนมกราคม พ.ศ. 2566-มิถุนายน พ.ศ. 2567

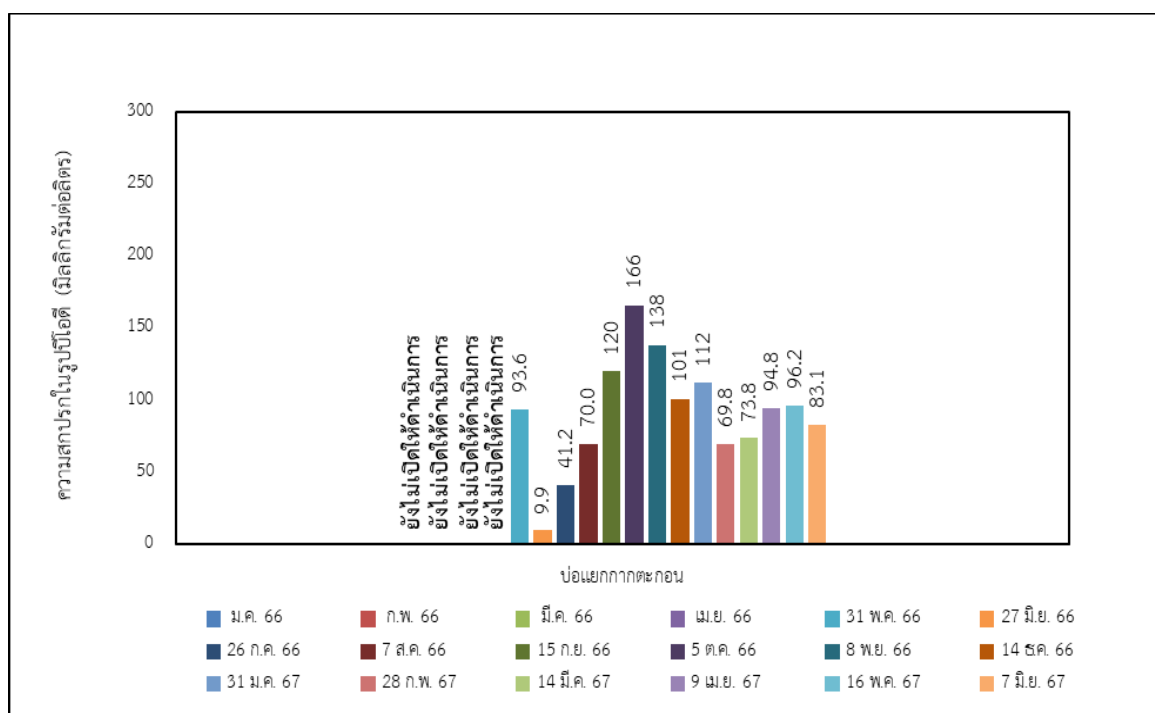
รูปที่ 3-32 เปรียบเทียบผลการตรวจสอบความสกปรกในรูปปี้โอดี บริเวณบ่อแยกกากตะกอน  
ระหว่างเดือนมกราคม พ.ศ. 2566-มิถุนายน พ.ศ. 2567
