## บทที่ 3

### ผลการติดตามตรวจสอบผลกระทบสิ่งแวดล้อม

#### 3.1 การติดตามตรวจสอบผลกระทบสิ่งแวดล้อม

การติดตามตรวจสอบผลกระทบสิ่งแวดล้อมของโครงการวัน ชิตี เซ็นเตอร์ ระหว่างเดือนมกราคม-มิถุนายน พ.ศ. 2567 ประกอบด้วย การติดตามตรวจสอบคุณภาพน้ำ การใช้น้ำ การจัดการมูลฝอย การป้องกันอัคคีภัย ระบบระบายอากาศ และคุณภาพชีวิตและความพึงพอใจของผู้มาใช้บริการ โดยมีรายละเอียดแสดงดังตารางที่ 3-1

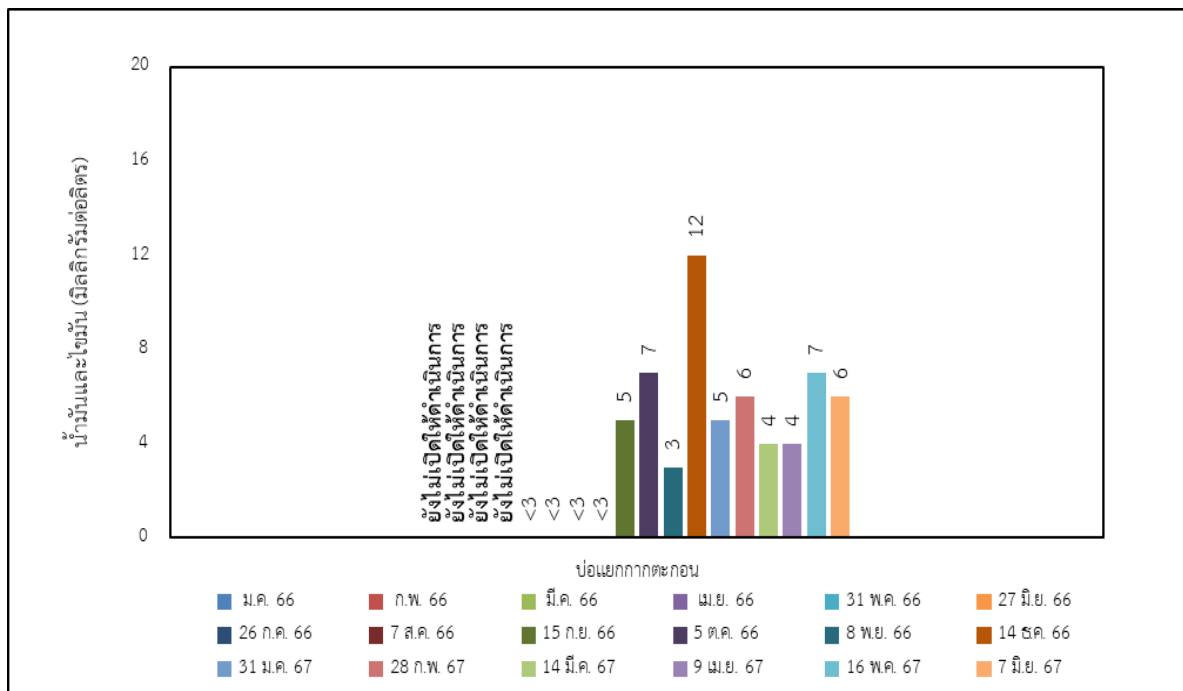
รูปที่ 3-33 เปรียบเทียบผลการตรวจสอบน้ำมันและไขมัน บริเวณบ่อแยกกากตะกอน  
ระหว่างเดือนมกราคม พ.ศ. 2566-มิถุนายน พ.ศ. 2567

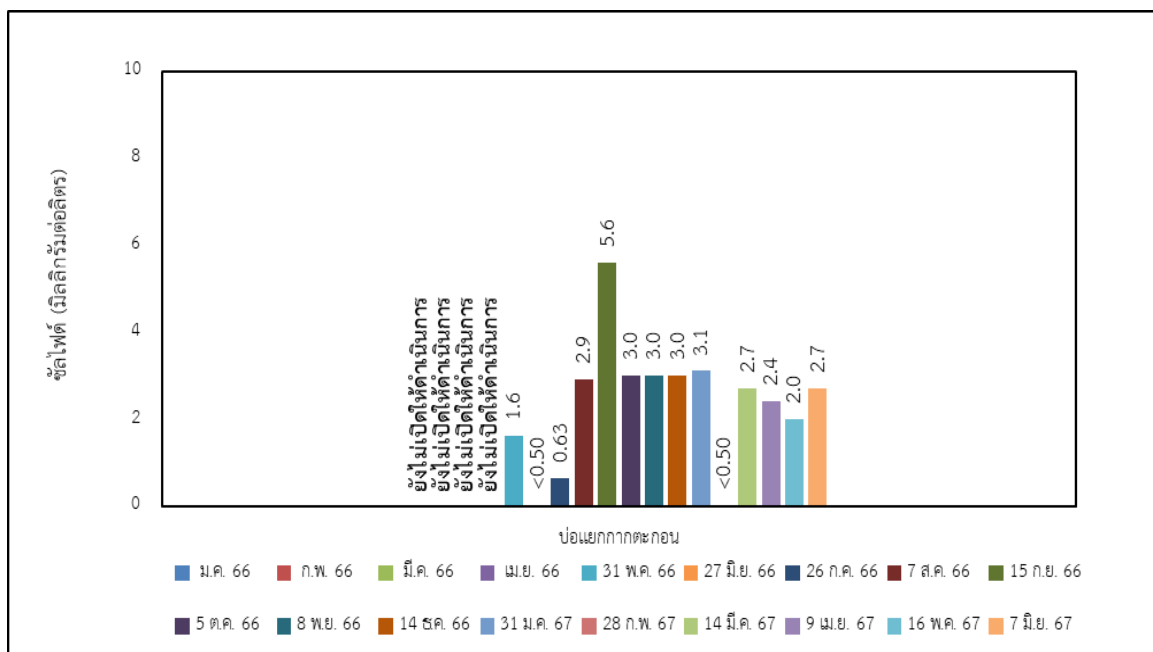
รูปที่ 3-34 เปรียบเทียบผลการตรวจสอบซีลไฟต์ บริเวณบ่อแยกกากตะกอน  
ระหว่างเดือนมกราคม พ.ศ. 2566-มิถุนายน พ.ศ. 2567

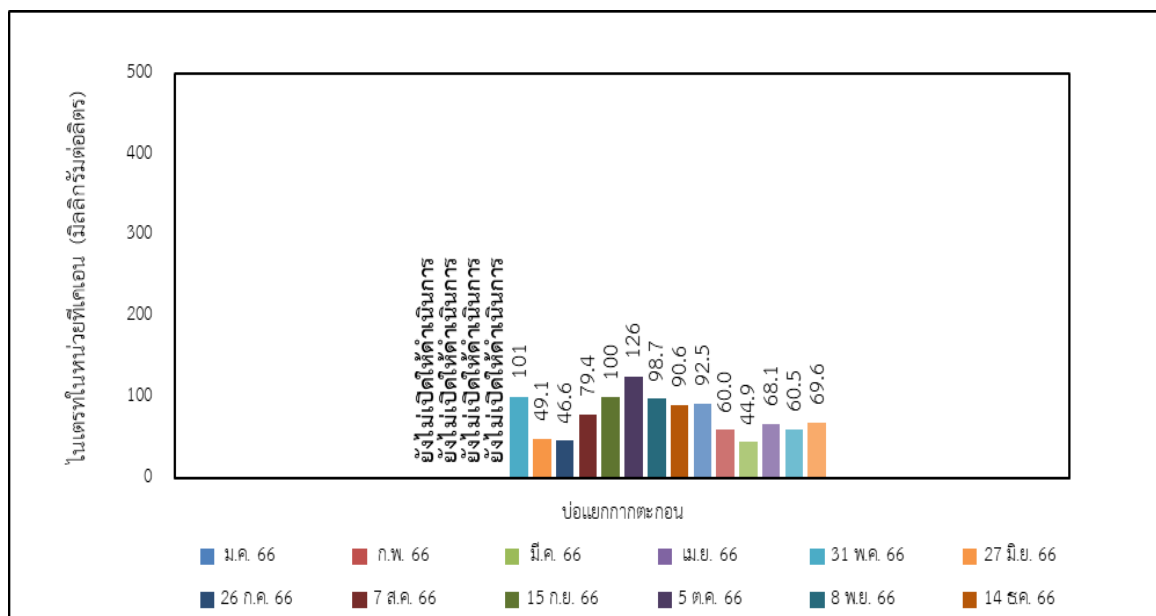
รูปที่ 3-37 เปรียบเทียบผลการตรวจสอบไนโตรเจนในรูปทีเคเอ็น บริเวณบ่อแยกกากตะกอน  
ระหว่างเดือนมกราคม พ.ศ. 2566-มิถุนายน พ.ศ. 2567

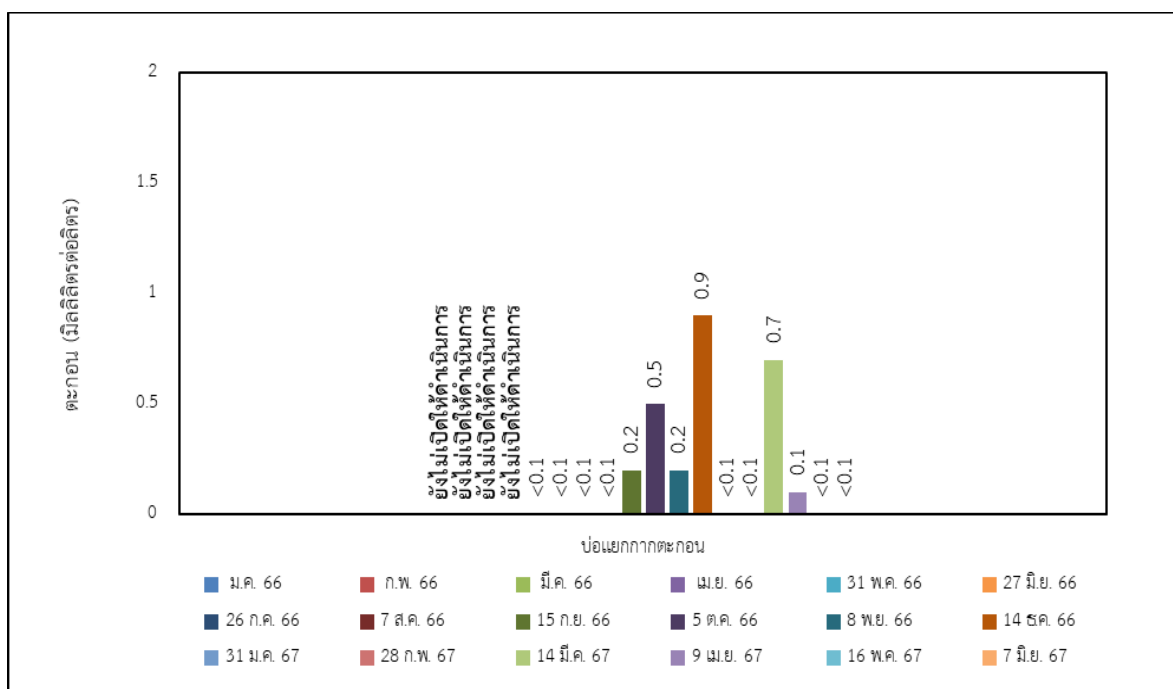
รูปที่ 3-38 เปรียบเทียบผลการตรวจสอบตะกอน บริเวณบ่อแยกกากตะกอน  
ระหว่างเดือนมกราคม พ.ศ. 2566-มิถุนายน พ.ศ. 2567

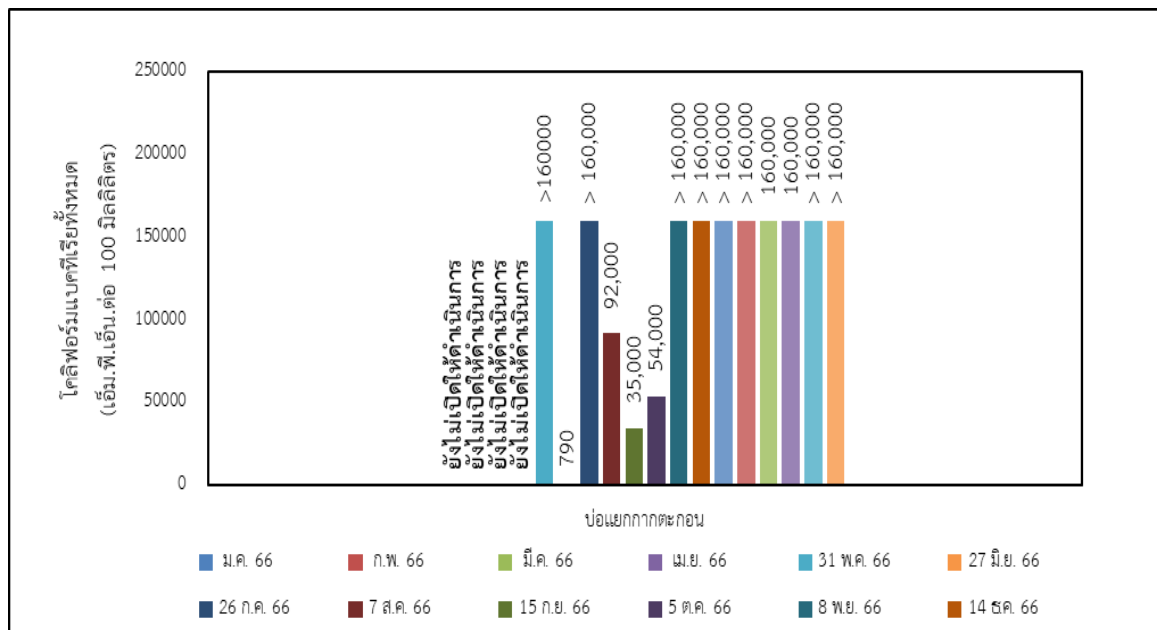
รูปที่ 3-39 เปรียบเทียบผลการตรวจสอบโคลิฟอร์มแบคทีเรีย บริเวณบ่อแยกกากตะกอน  
ระหว่างเดือนมกราคม พ.ศ. 2566-มิถุนายน พ.ศ. 2567

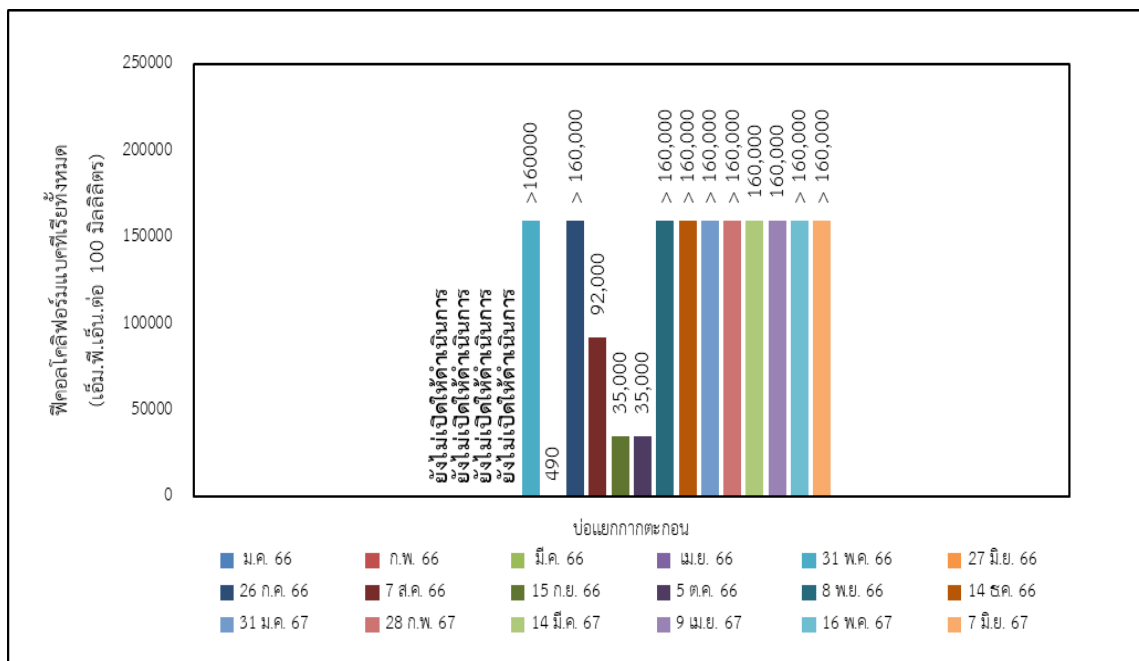
รูปที่ 3-40 เปรียบเทียบผลการตรวจสอบฟีนอลโคลิฟอร์มแบคทีเรีย บริเวณบ่อแยกกากตะกอน  
ระหว่างเดือนมกราคม พ.ศ. 2566-มิถุนายน พ.ศ. 2567

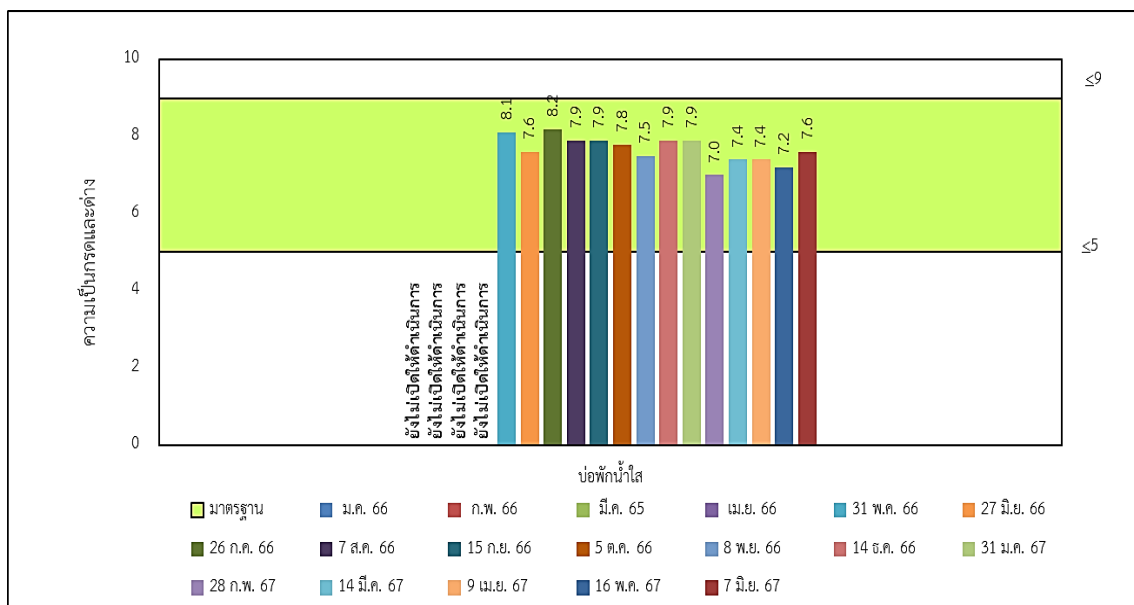
รูปที่ 3-41 เปรียบเทียบผลการตรวจสอบความเป็นกรด-ด่าง บริเวณบ่อพักน้ำใส  
ระหว่างเดือนมกราคม พ.ศ. 2566-มิถุนายน พ.ศ. 2567

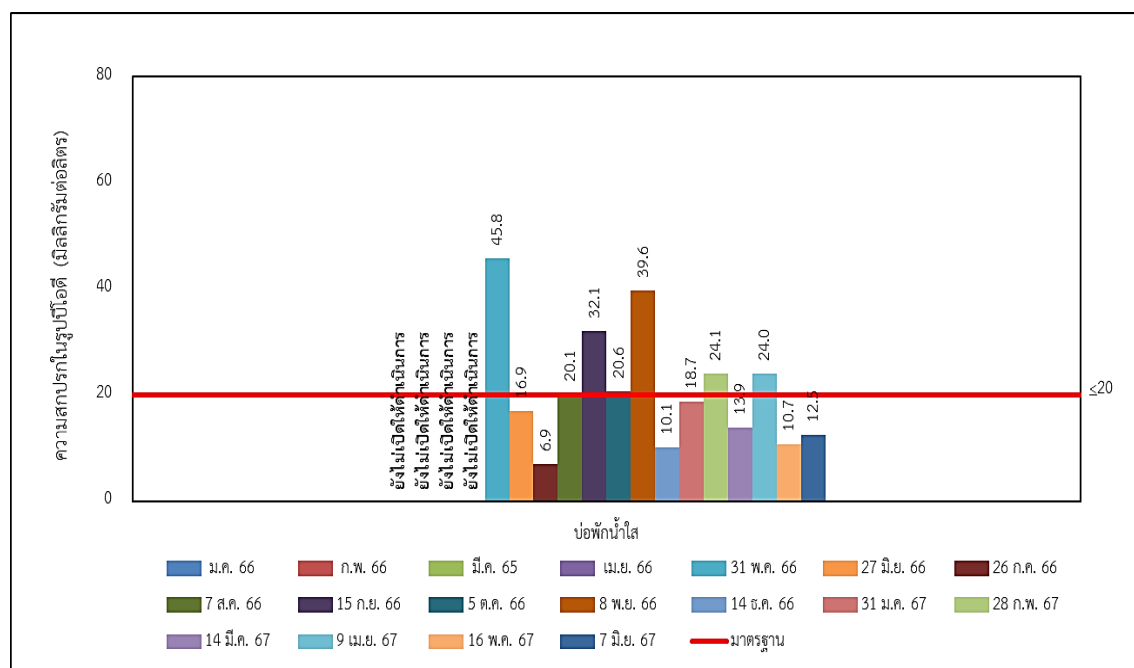
รูปที่ 3-42 เปรียบเทียบผลการตรวจสอบความสกปรกในรูปปียูเอ บริเวณบ่อพักน้ำใส  
ระหว่างเดือนมกราคม พ.ศ. 2566-มิถุนายน พ.ศ. 2567

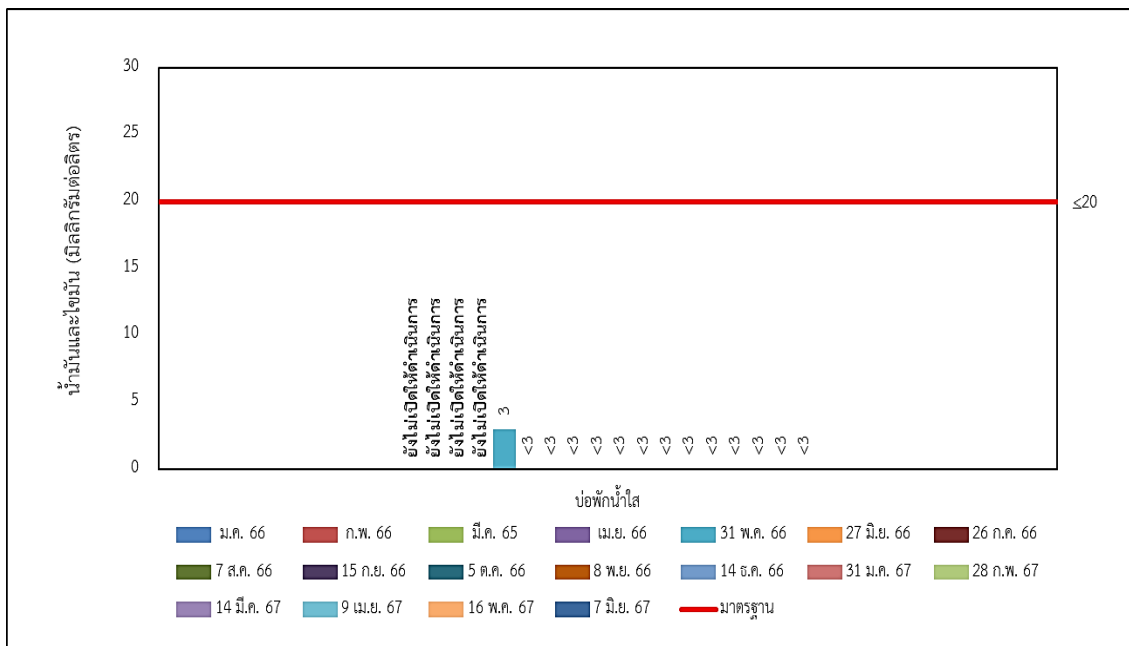
รูปที่ 3-43 เปรียบเทียบผลการตรวจสอบน้ำมันและไขมัน บริเวณบ่อพักน้ำใส  
ระหว่างเดือนมกราคม พ.ศ. 2566-มิถุนายน พ.ศ. 2567

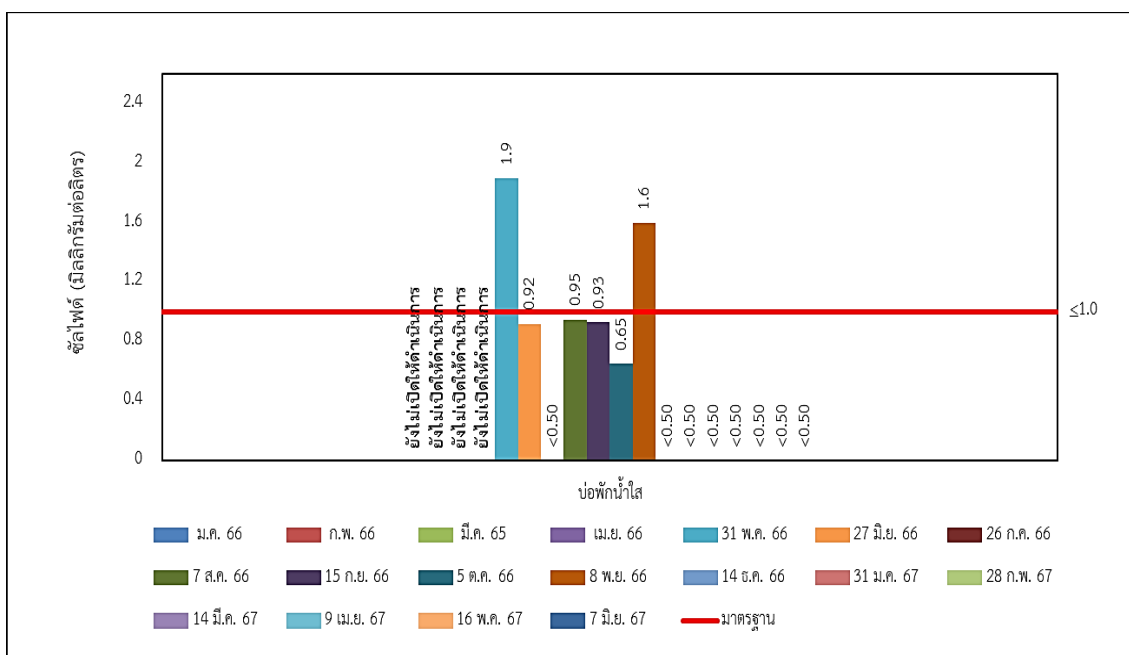
รูปที่ 3-44 เปรียบเทียบผลการตรวจสอบค่าพีเอช บริเวณบ่อพักน้ำใส  
ระหว่างเดือนมกราคม พ.ศ. 2566-มิถุนายน พ.ศ. 2567

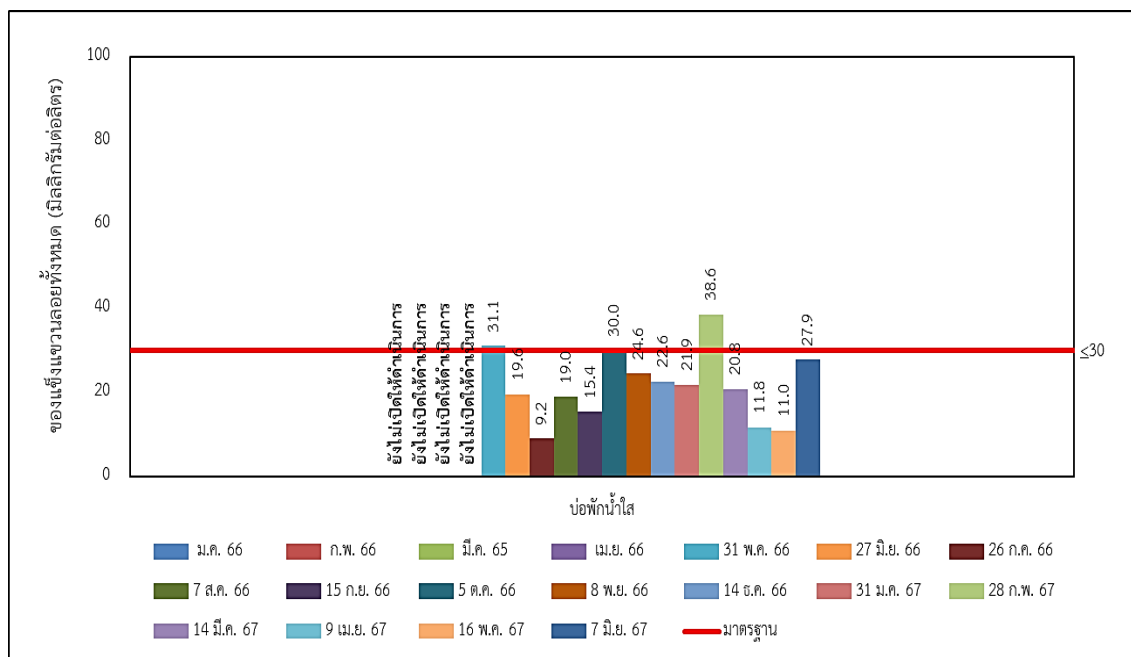
รูปที่ 3-45 เปรียบเทียบผลการตรวจสอบของแข็งแขวนลอยทั้งหมด บริเวณบ่อพักน้ำใส  
ระหว่างเดือนมกราคม พ.ศ. 2566-มิถุนายน พ.ศ. 2567

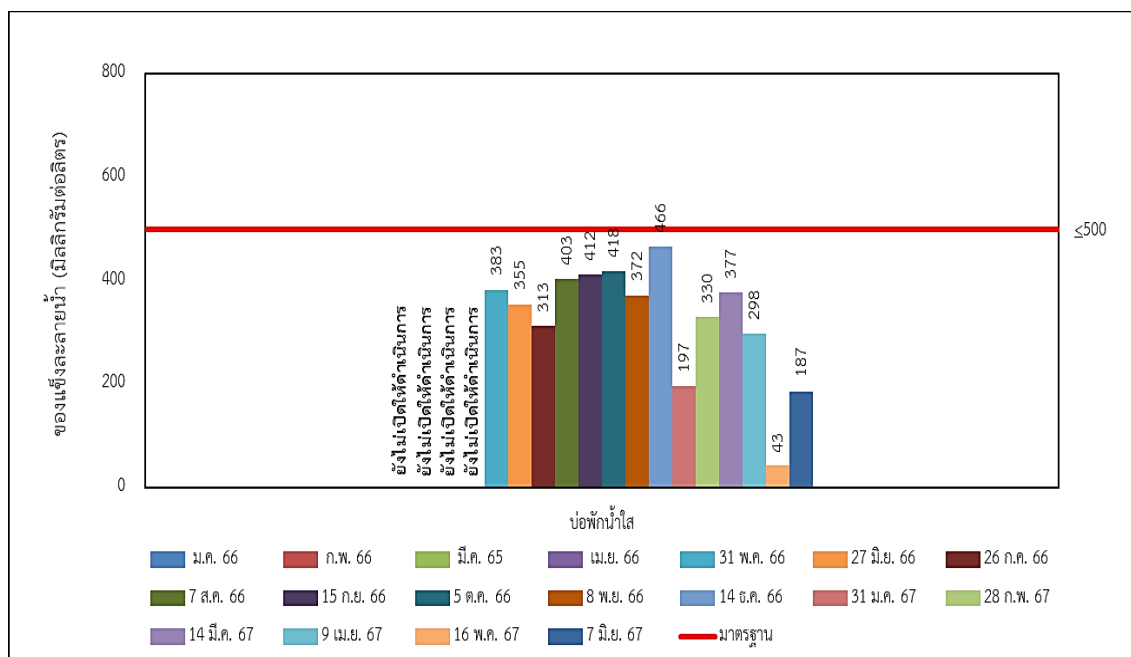
รูปที่ 3-46 เปรียบเทียบผลการตรวจสอบของแข็งละลายน้ำ บริเวณบ่อพักน้ำใส  
ระหว่างเดือนมกราคม พ.ศ. 2566-มิถุนายน พ.ศ. 2567

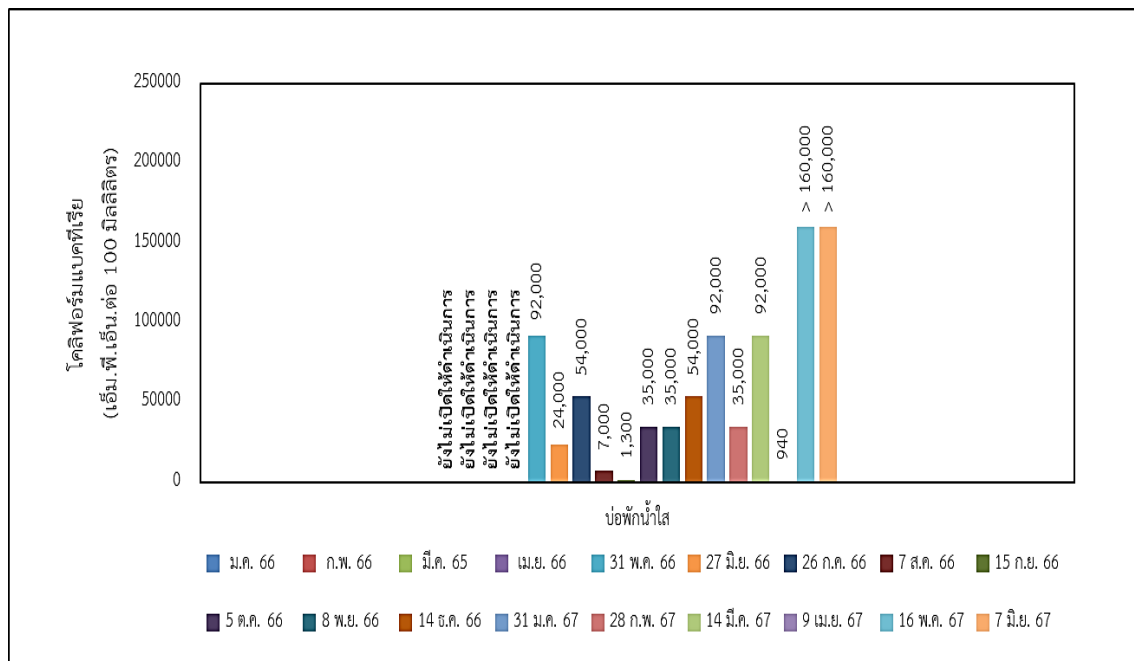
รูปที่ 3-49 เปรียบเทียบผลการตรวจสอบโคลิฟอร์มแบคทีเรีย บริเวณบ่อพักน้ำใส  
ระหว่างเดือนมกราคม พ.ศ. 2566-มิถุนายน พ.ศ. 2567

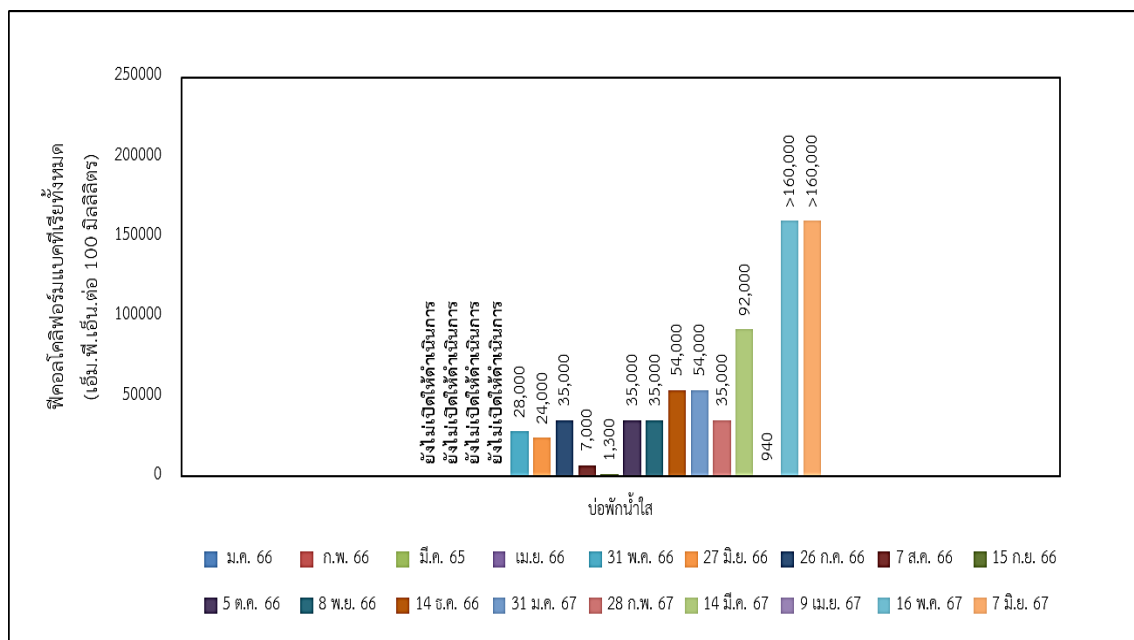
รูปที่ 3-50 เปรียบเทียบผลการตรวจสอบฟีนอลโคลิฟอร์มแบคทีเรีย บริเวณบ่อพักน้ำใส  
ระหว่างเดือนมกราคม พ.ศ. 2566-มิถุนายน พ.ศ. 2567

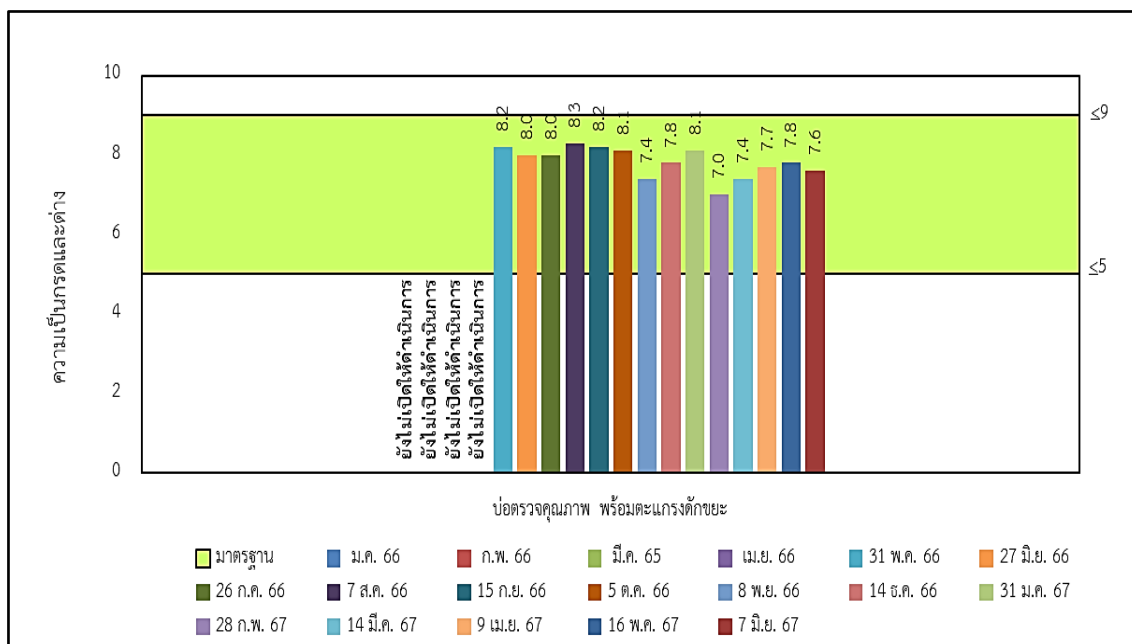
รูปที่ 3-51 เปรียบเทียบผลการตรวจสอบความเป็นกรด-ด่าง บริเวณบ่อตรวจคุณภาพน้ำ พร้อมตะแกรงตกขยะ ก่อนระบายออกจากโครงการ ระหว่างเดือนมกราคม พ.ศ. 2566-มิถุนายน พ.ศ. 2567

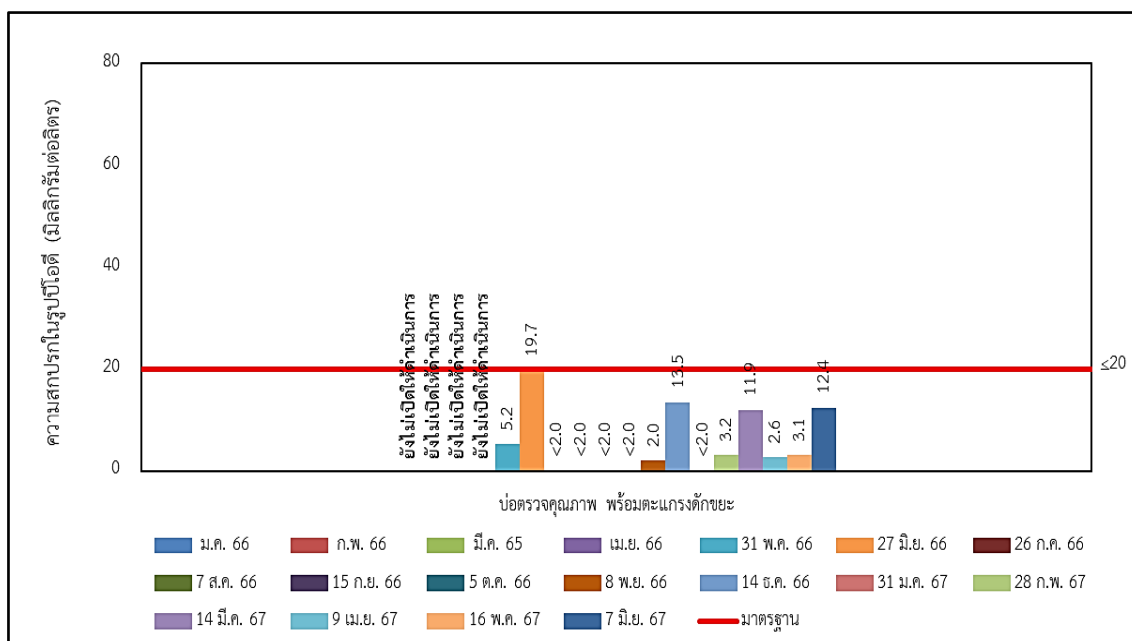
รูปที่ 3-52 เปรียบเทียบผลการตรวจสอบความสกปรกในรูปบีโอดี บริเวณบ่อตรวจคุณภาพน้ำ พร้อมตะแกรงตกขยะ ก่อนระบายออกจากโครงการ ระหว่างเดือนมกราคม พ.ศ. 2566-มิถุนายน พ.ศ. 2567

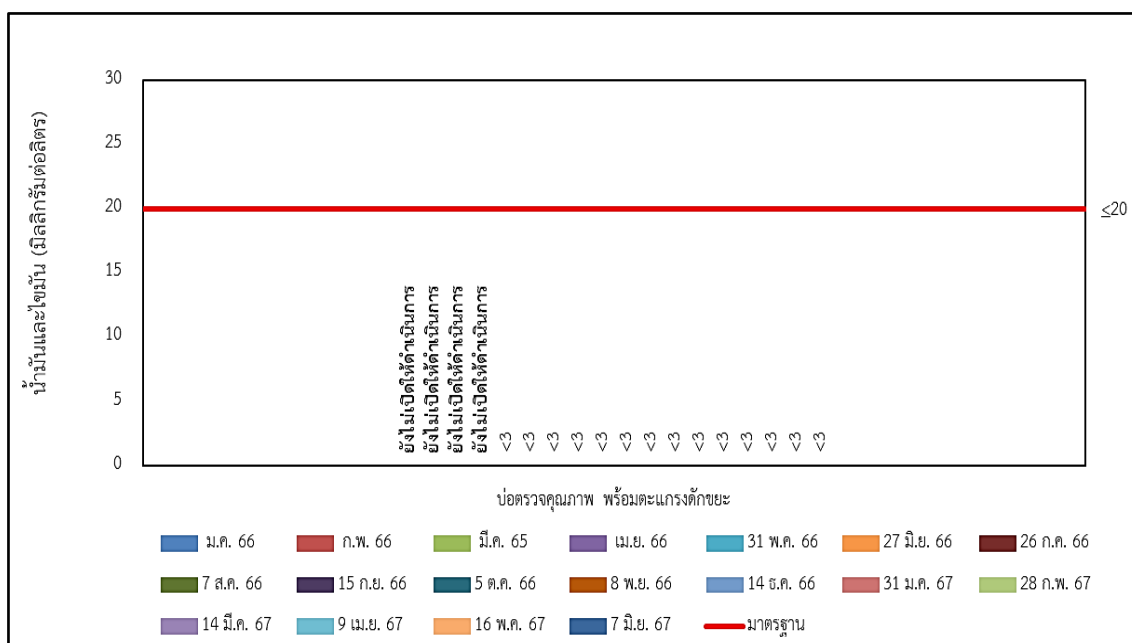
รูปที่ 3-53 เปรียบเทียบผลการตรวจสอบน้ำมันและไขมัน บริเวณบ่อตรวจคุณภาพน้ำ พร้อมตะแกรงดักขยะ  
ก่อนระบายออกจากโครงการ ระหว่างเดือนมกราคม พ.ศ. 2566-มิถุนายน พ.ศ. 2567

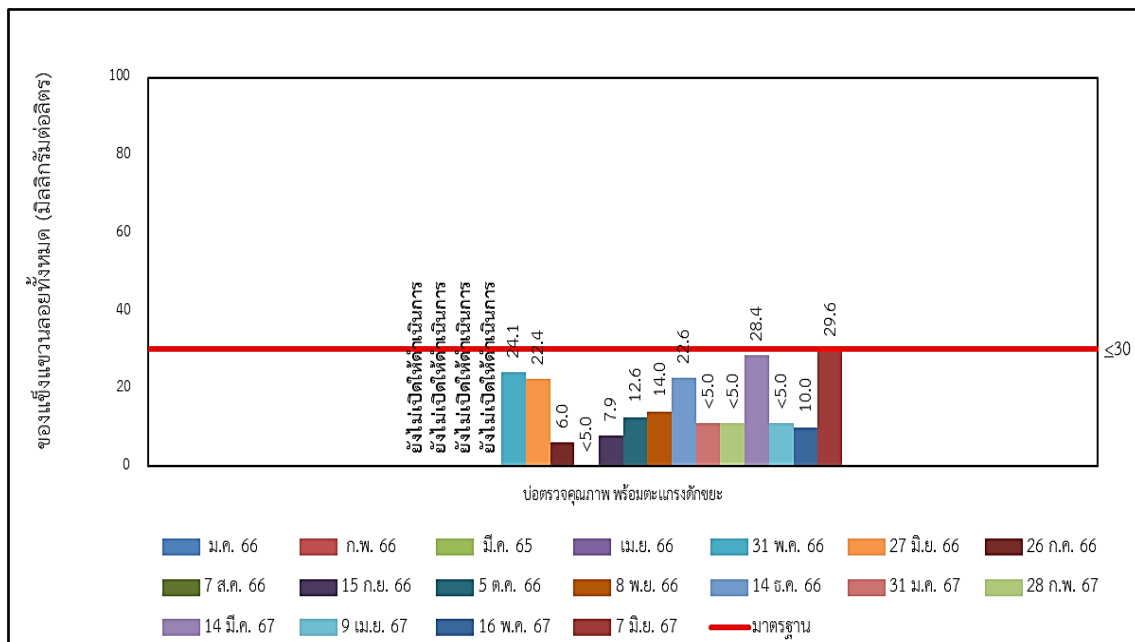
รูปที่ 3-55 เปรียบเทียบผลการตรวจสอบของแข็งแขวนลอยทั้งหมด บริเวณปัดตรวจคุณภาพน้ำ พร้อมตะแกรงดักขยะ ก่อนระบายออกจากโครงการ ระหว่างเดือนมกราคม พ.ศ. 2566-มิถุนายน พ.ศ. 2567

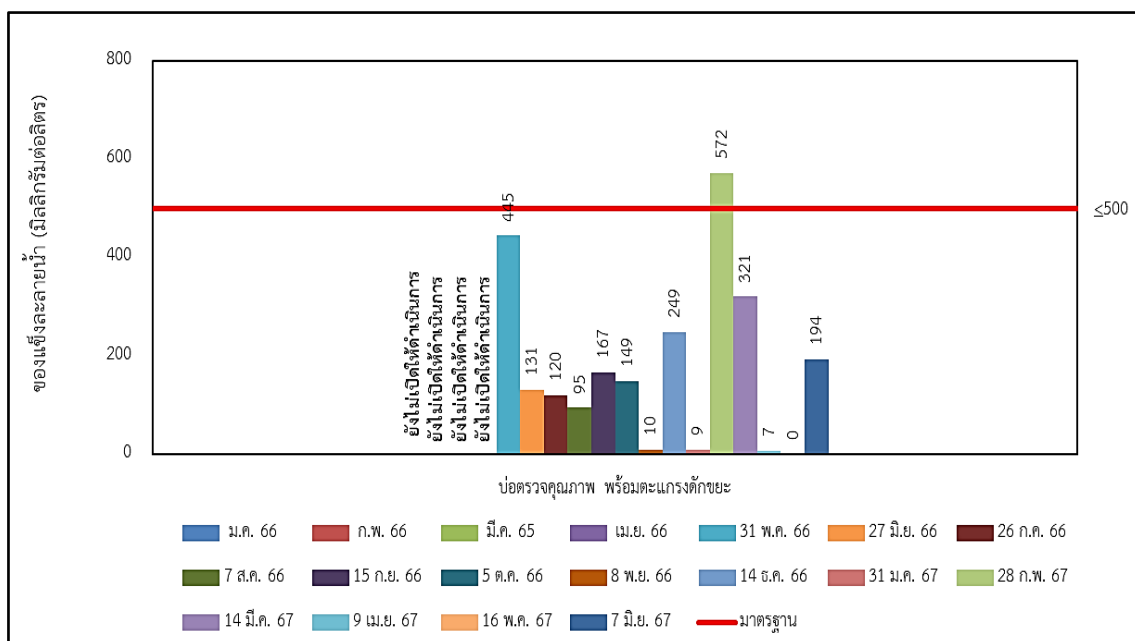
รูปที่ 3-56 เปรียบเทียบผลการตรวจสอบของแข็งละลายน้ำ บริเวณปัดตรวจคุณภาพน้ำ พร้อมตะแกรงดักขยะ ก่อนระบายออกจากโครงการ ระหว่างเดือนมกราคม พ.ศ. 2566-มิถุนายน พ.ศ. 2567

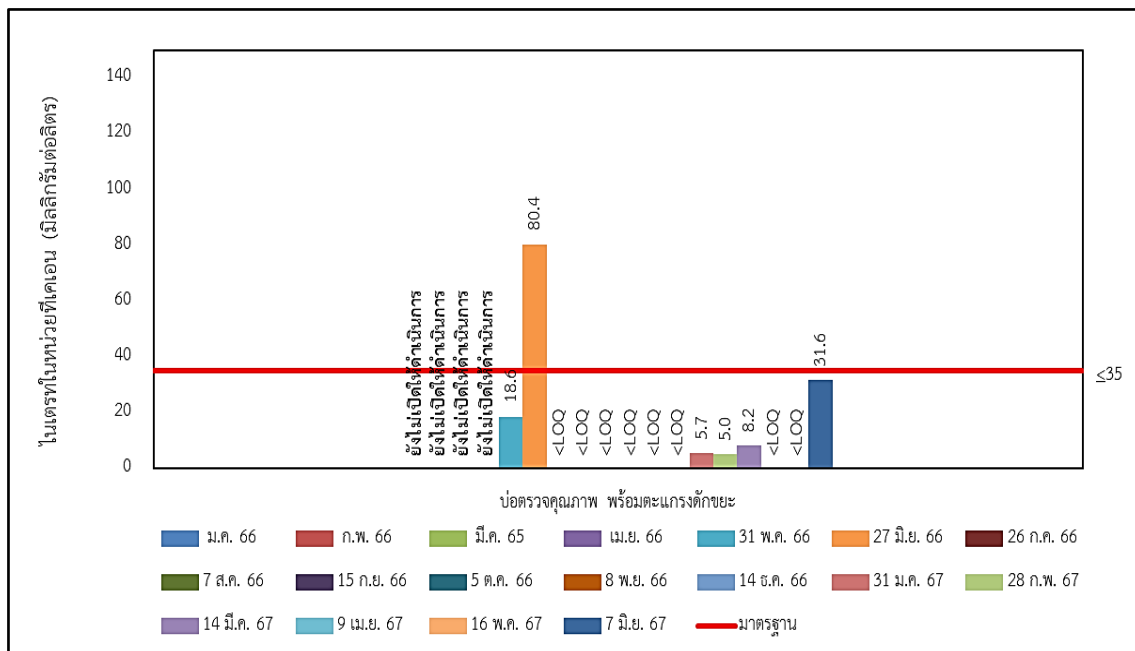
รูปที่ 3-57 เปรียบเทียบผลการตรวจสอบไนโตรเจนในรูปที่เคเอ็น บริเวณบ่อตรวจคุณภาพน้ำ พร้อมตะแกรงดักขยะ  
ก่อนระบายออกจากโครงการ ระหว่างเดือนมกราคม พ.ศ. 2566-มิถุนายน พ.ศ. 2567

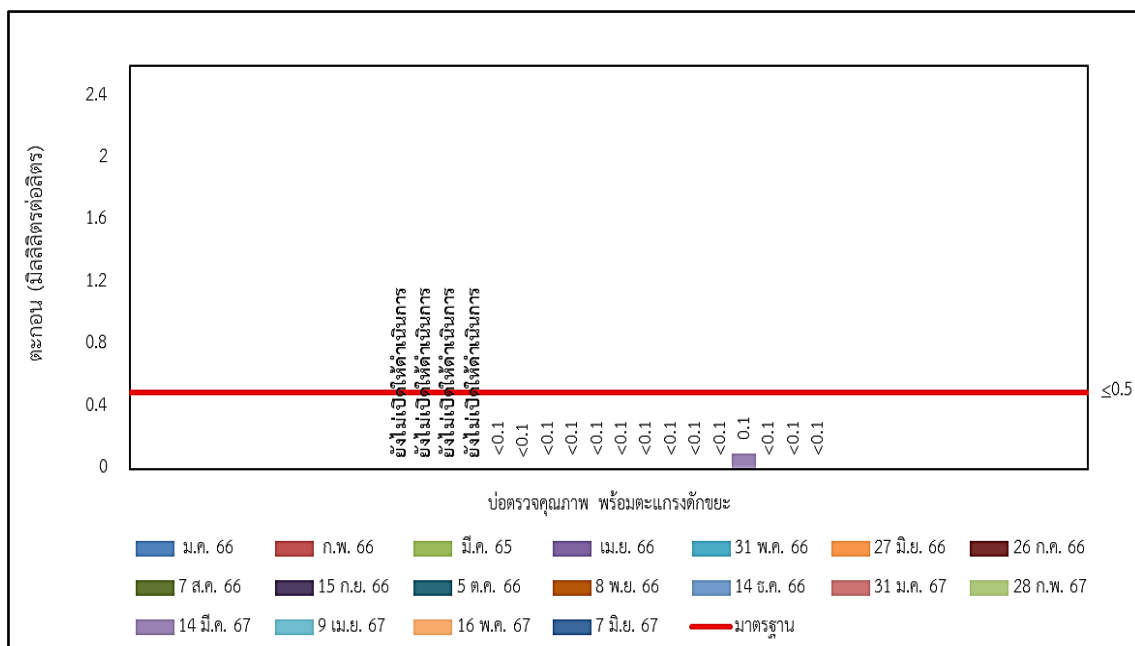
รูปที่ 3-58 เปรียบเทียบผลการตรวจสอบตะกอน บริเวณบ่อตรวจคุณภาพน้ำ พร้อมตะแกรงดักขยะ  
ก่อนระบายออกจากโครงการ ระหว่างเดือนมกราคม พ.ศ. 2566-มิถุนายน พ.ศ. 2567

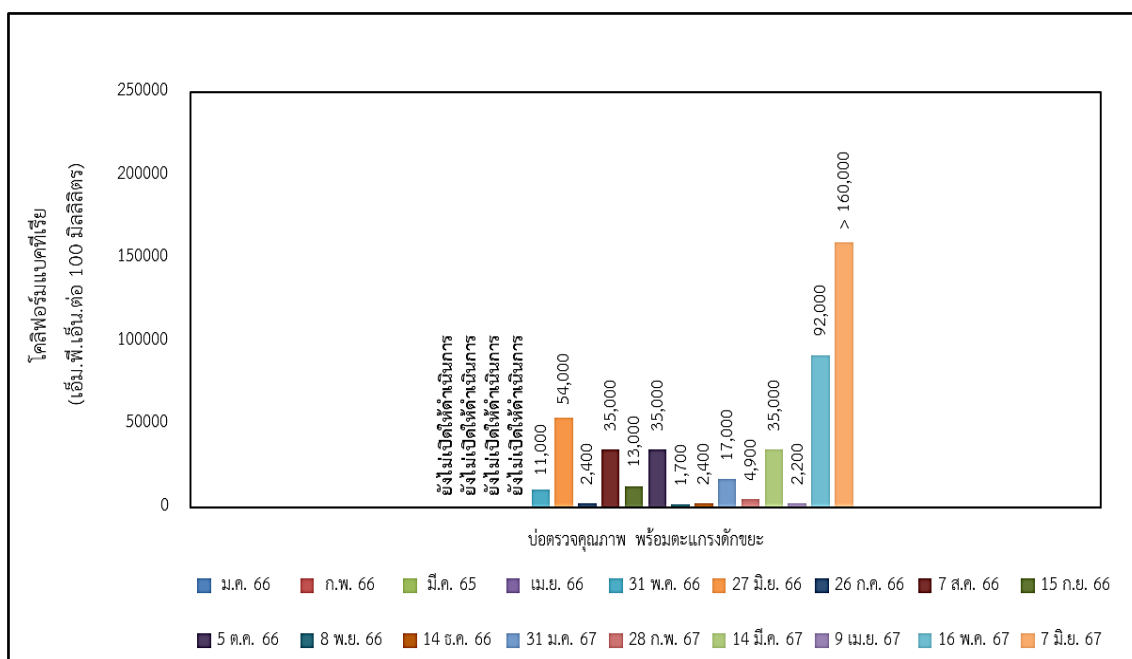
รูปที่ 3-59 เปรียบเทียบผลการตรวจสอบโคลิฟอร์มแบคทีเรีย บริเวณบ่อตรวจคุณภาพน้ำ พร้อมตะแกรงดักขยะ ก่อนระบายออกจากโครงการ ระหว่างเดือนมกราคม พ.ศ. 2566-มิถุนายน พ.ศ. 2567

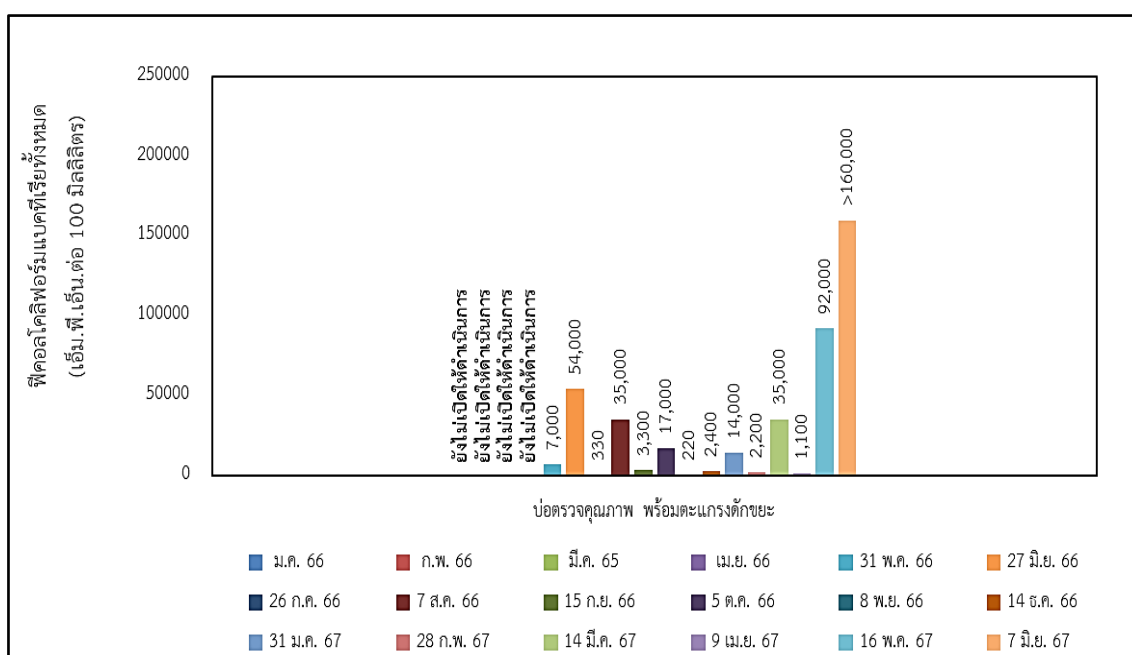
รูปที่ 3-60 เปรียบเทียบผลการตรวจสอบฟีนอลโคลิฟอร์มแบคทีเรีย บริเวณบ่อตรวจคุณภาพน้ำ พร้อมตะแกรงดักขยะ ก่อนระบายออกจากโครงการ ระหว่างเดือนมกราคม พ.ศ. 2566-มิถุนายน พ.ศ. 2567
