บริษัท โฮเทล แกรนด์ ไฮแอท เออรา
Ayara Grand Hotel Co., Ltd.

โครงการ โรงแรม โอเอราแกรนด์ 1 (ดัดแปลงและเปลี่ยนแปลงการใช้อาคาร)
รายงานการประเมินผลกระทบสิ่งแวดล้อม

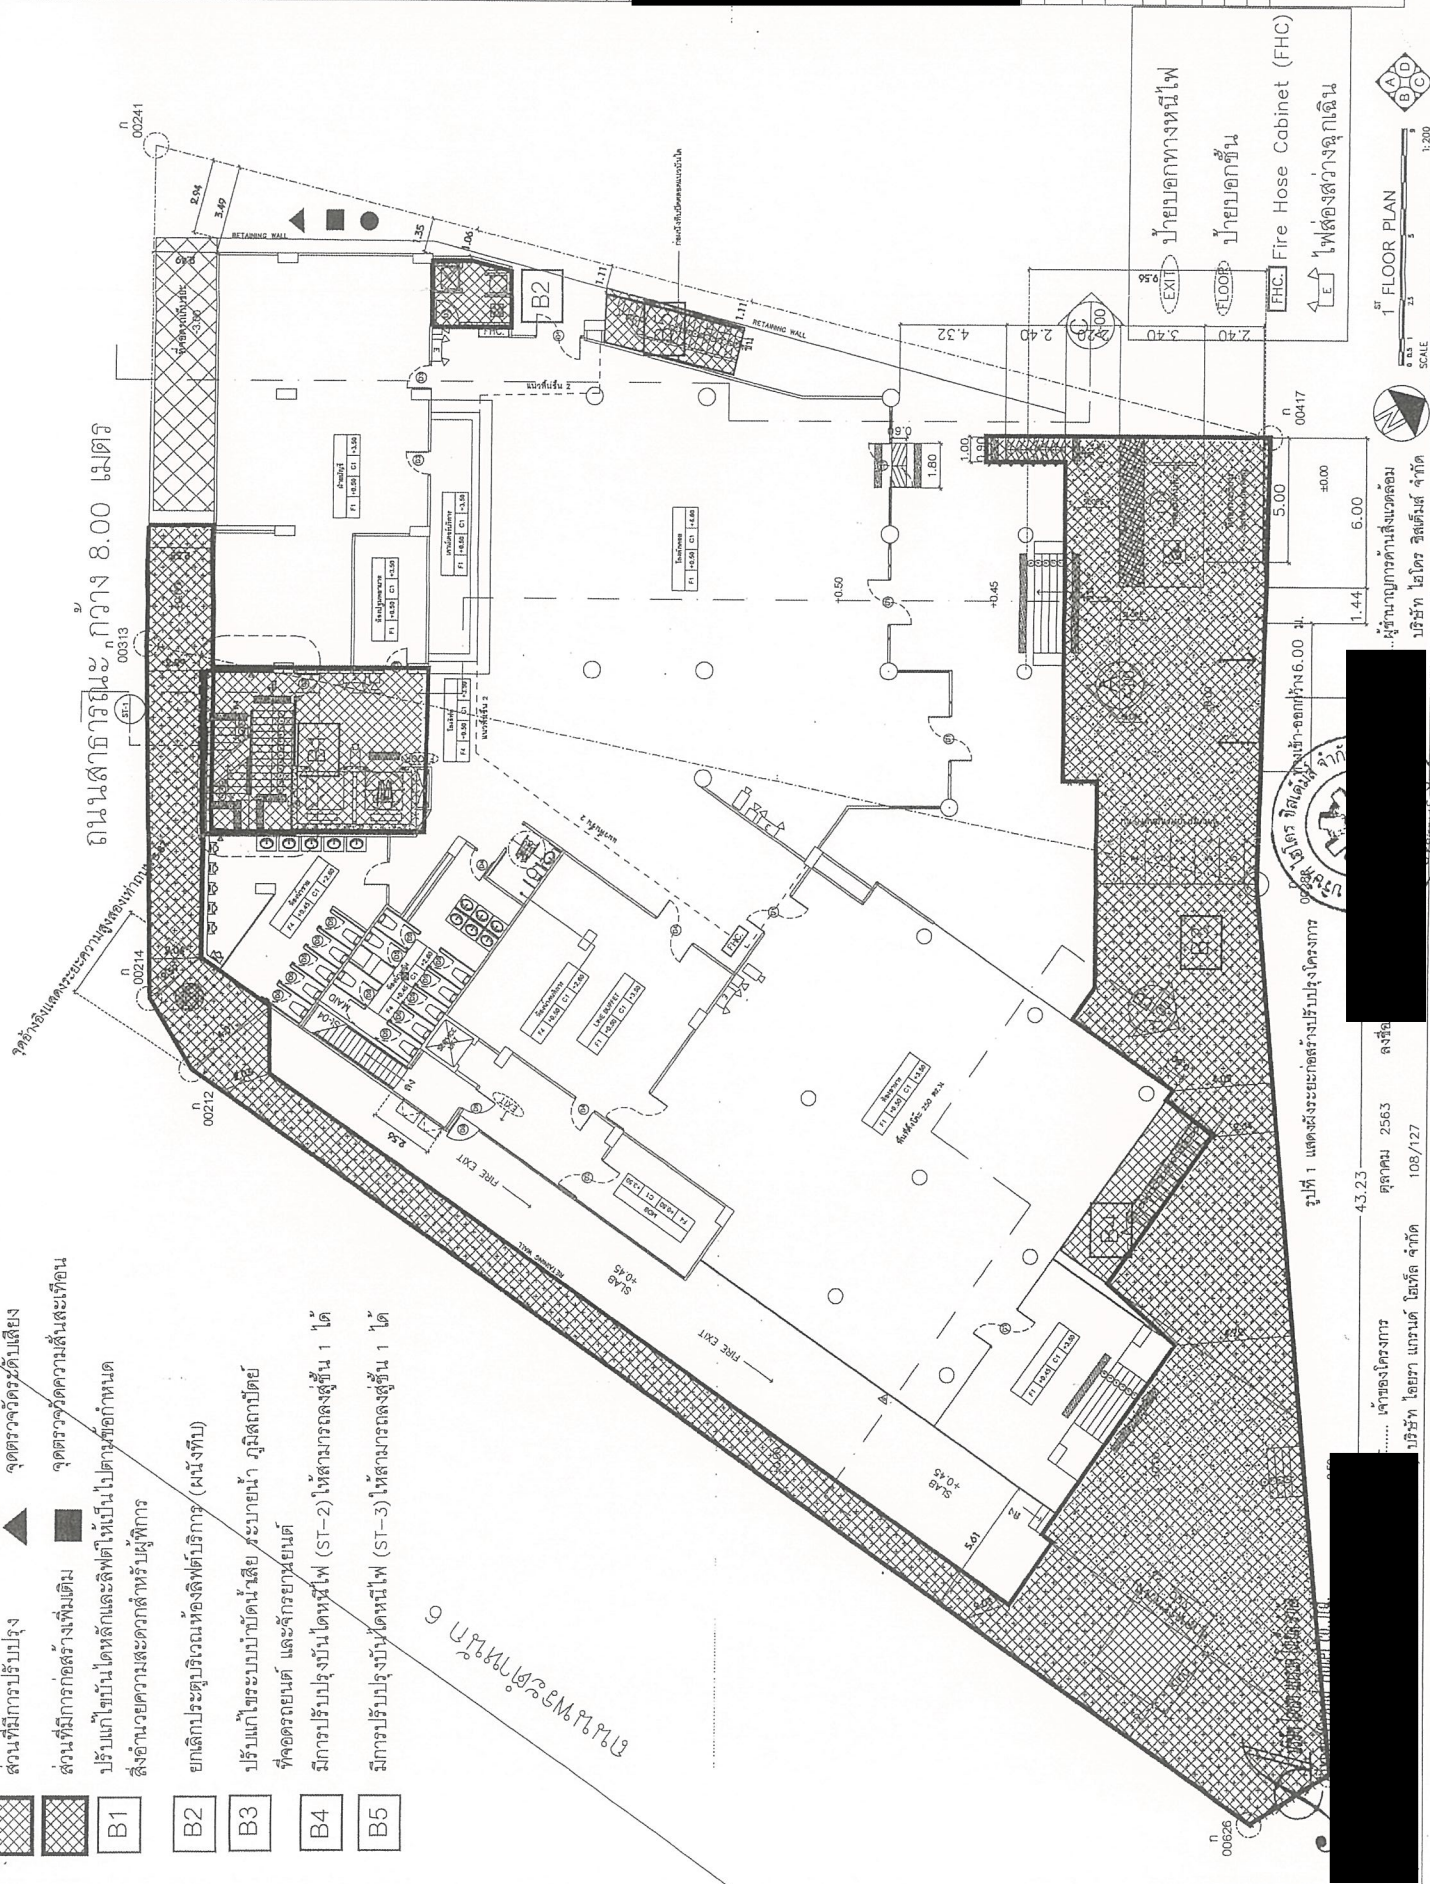
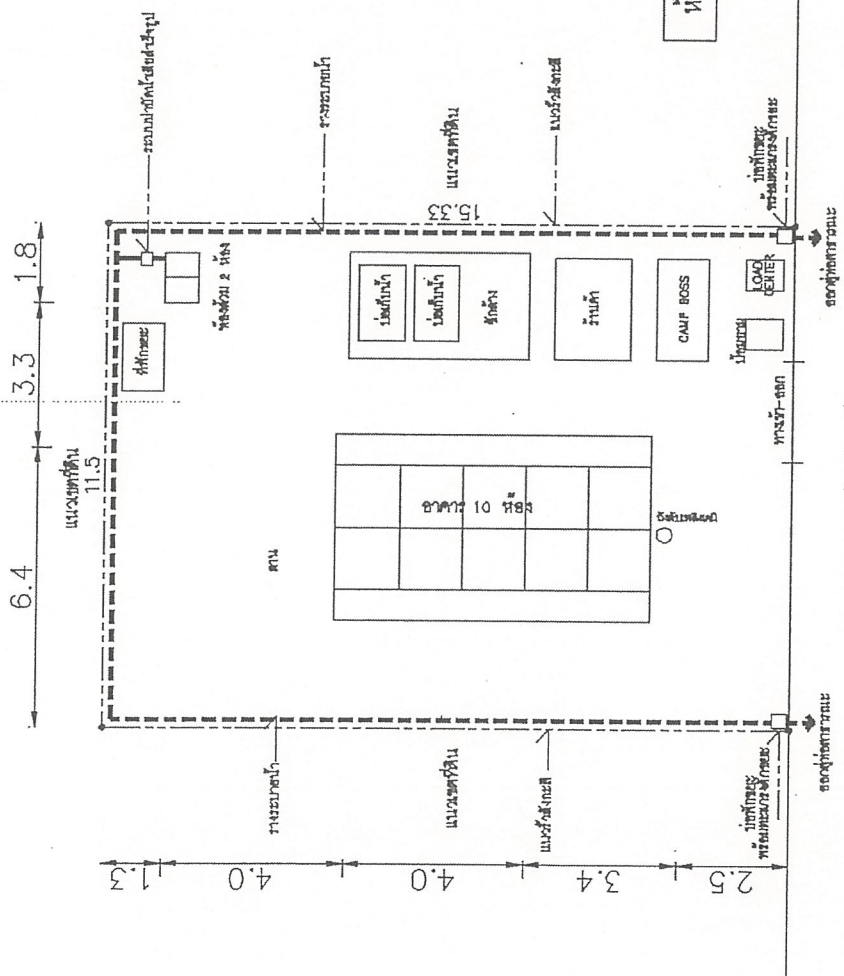
รูปที่ 2 แสดงแบบก่อสร้างอาคารชั่วคราวสำหรับคนงานก่อสร้างของวิศวกรรมสถาน
แห่งประเทศไทยในพระบรมราชูปถัมภ์ (มาตรฐาน ว.ส.ท. 1010-34)

ลักษณะการวางตำแหน่งภายในบ้านพักคนงานจะเปลี่ยนแปลงไปตามรูปร่างของแปลงที่ดิน
ผู้ชำนาญการด้านสิ่งแวดล้อม
บริษัท ไฮโดร ซิสเต็มส์ จำกัด

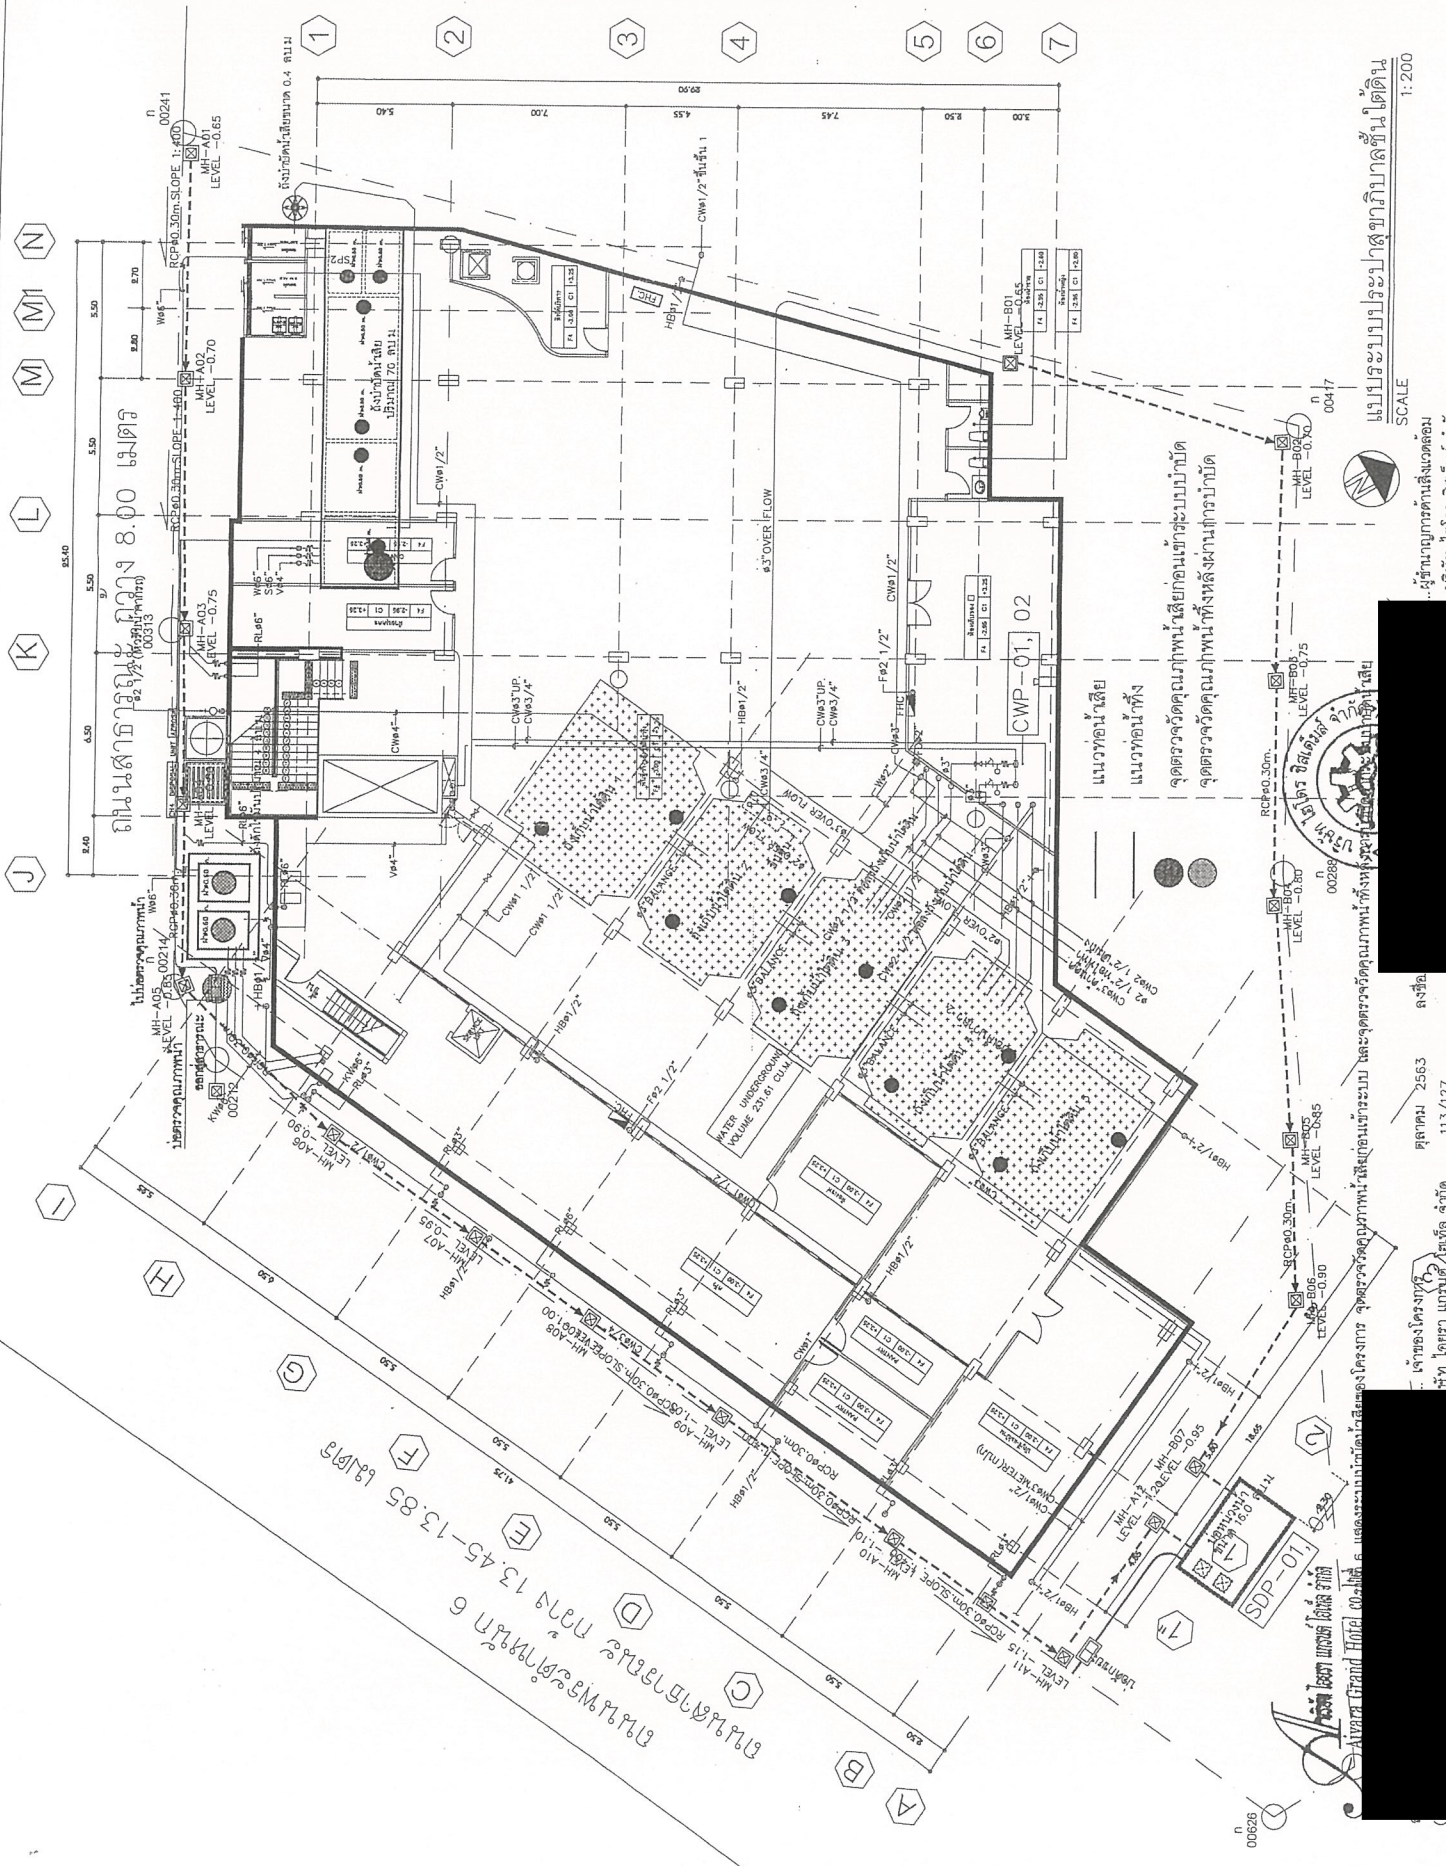
SCALE 1:200

จุดตรวจวัดคุณภาพน้ำเสียก่อนเข้าระบบบำบัด
จุดตรวจวัดคุณภาพน้ำทิ้งหลังผ่านถ้ำบำบัด

แนวท่อในเสีย
แนวท่อน้ำทิ้ง

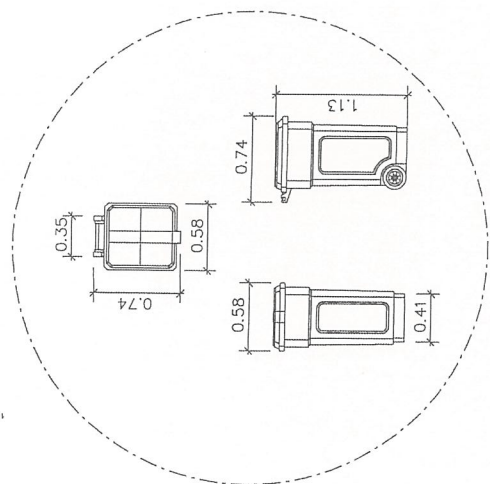
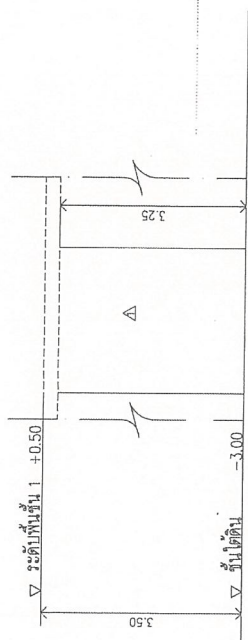
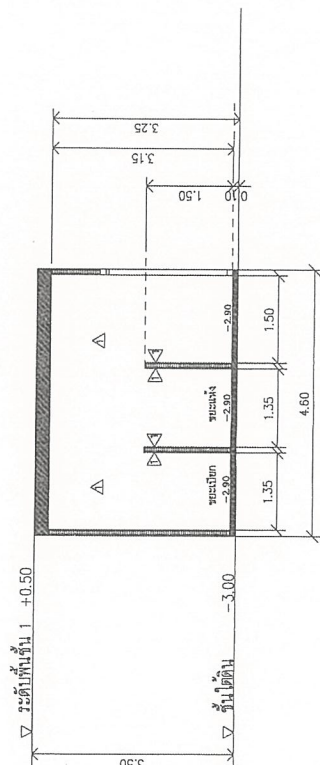
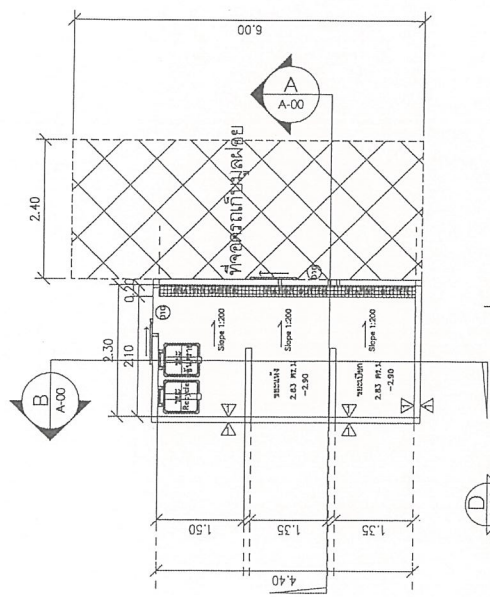
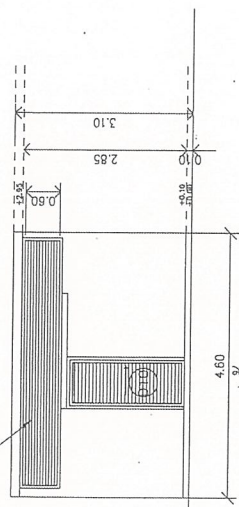
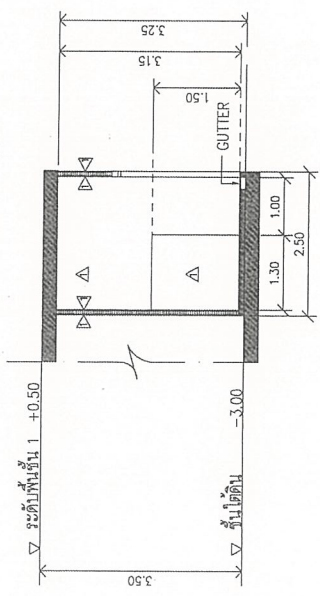
รูปที่ 9 แสดงแบบขยายห้องพักรวมผลโดยรวม

ของระบายนอากาศเกิดขลุมีนิยม
 $4.3 \times 0.60 = 2.58$ ตร.ม.
 ภายในติดตั้งหลอดกันแมลง

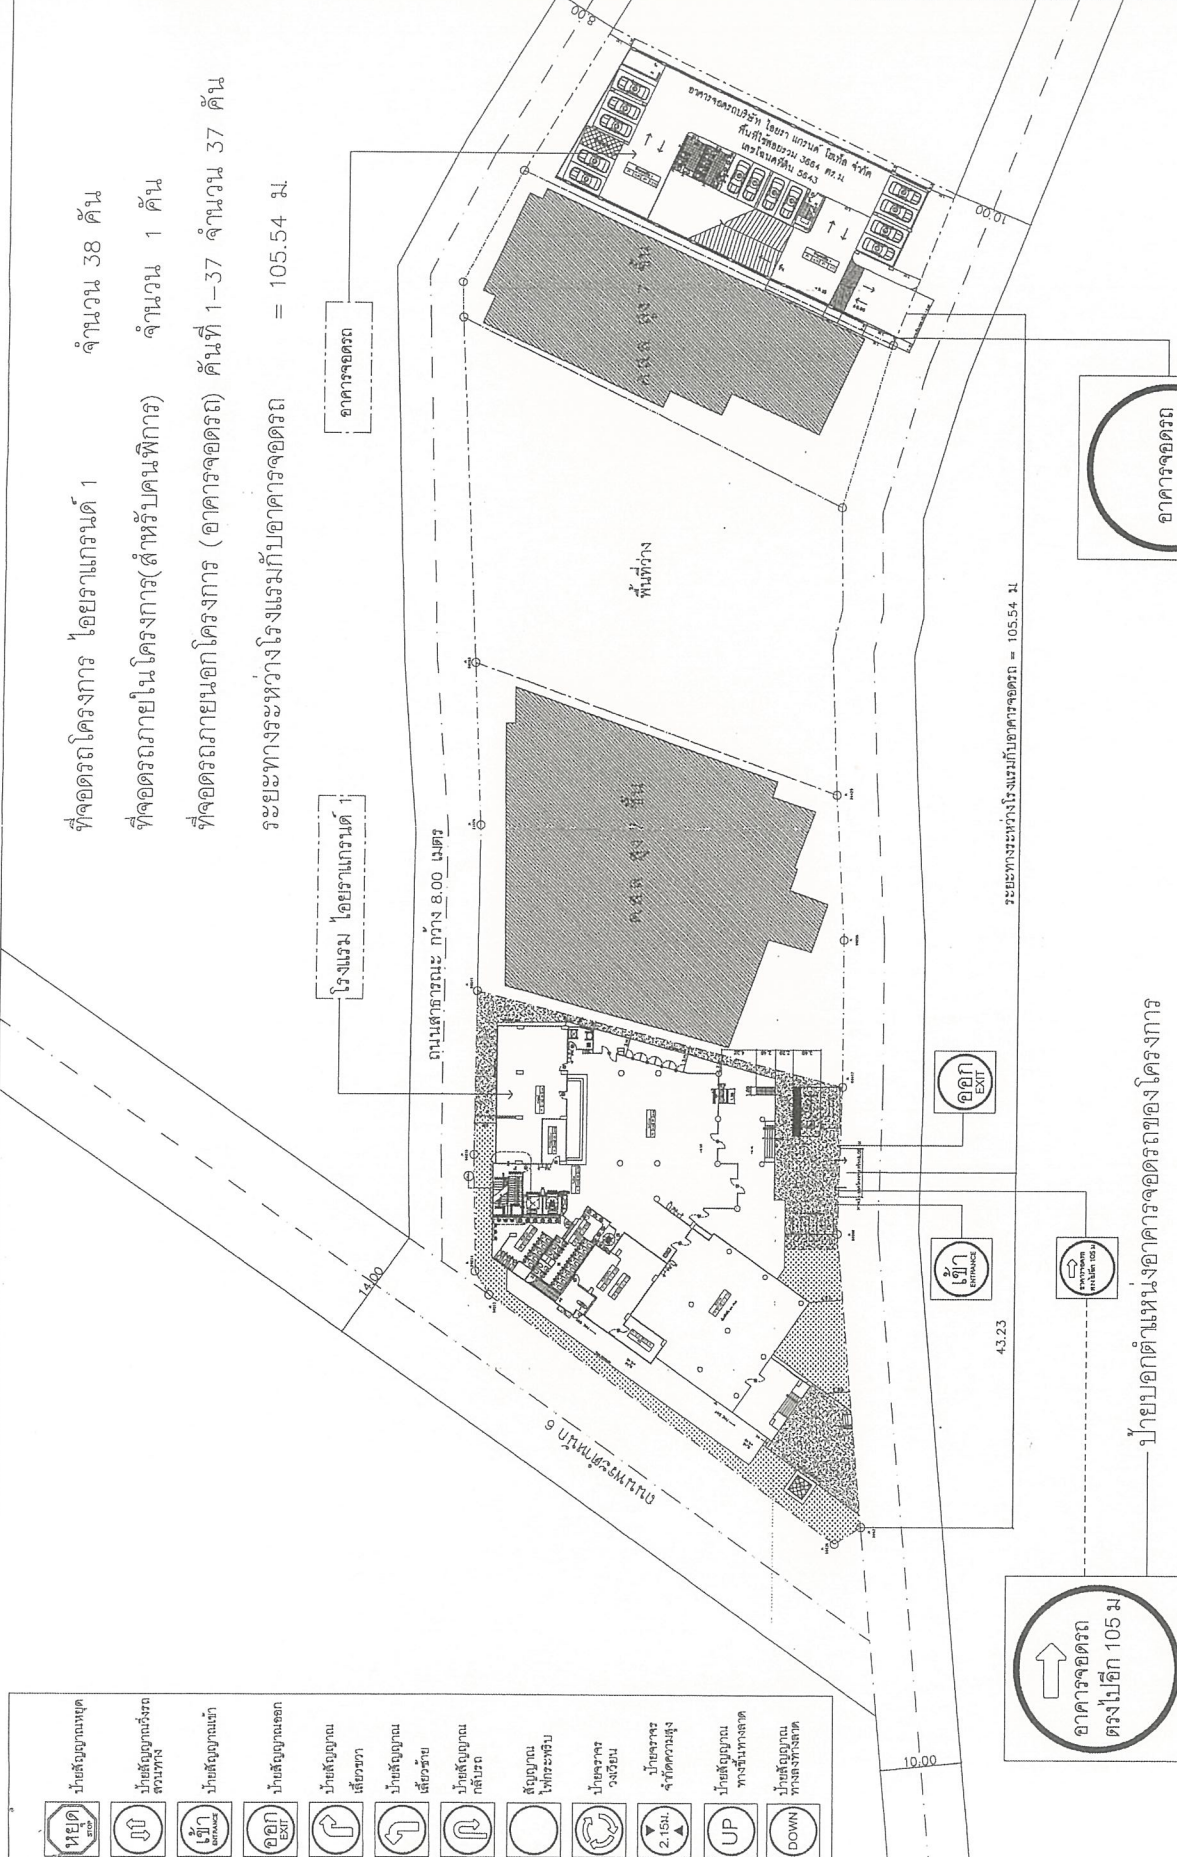
รูปที่ 11 แสดงระยะห่างระหว่างอาคารโรงแรม และอาคารจอดรถยนต์

ผังการจัดเส้นทางจราจร
SCALE 1:200

ที่จอดรถยนต์ สำหรับผู้เข้าพัก ของ โรงแรม โดยเกรด 1 เท่านั้น

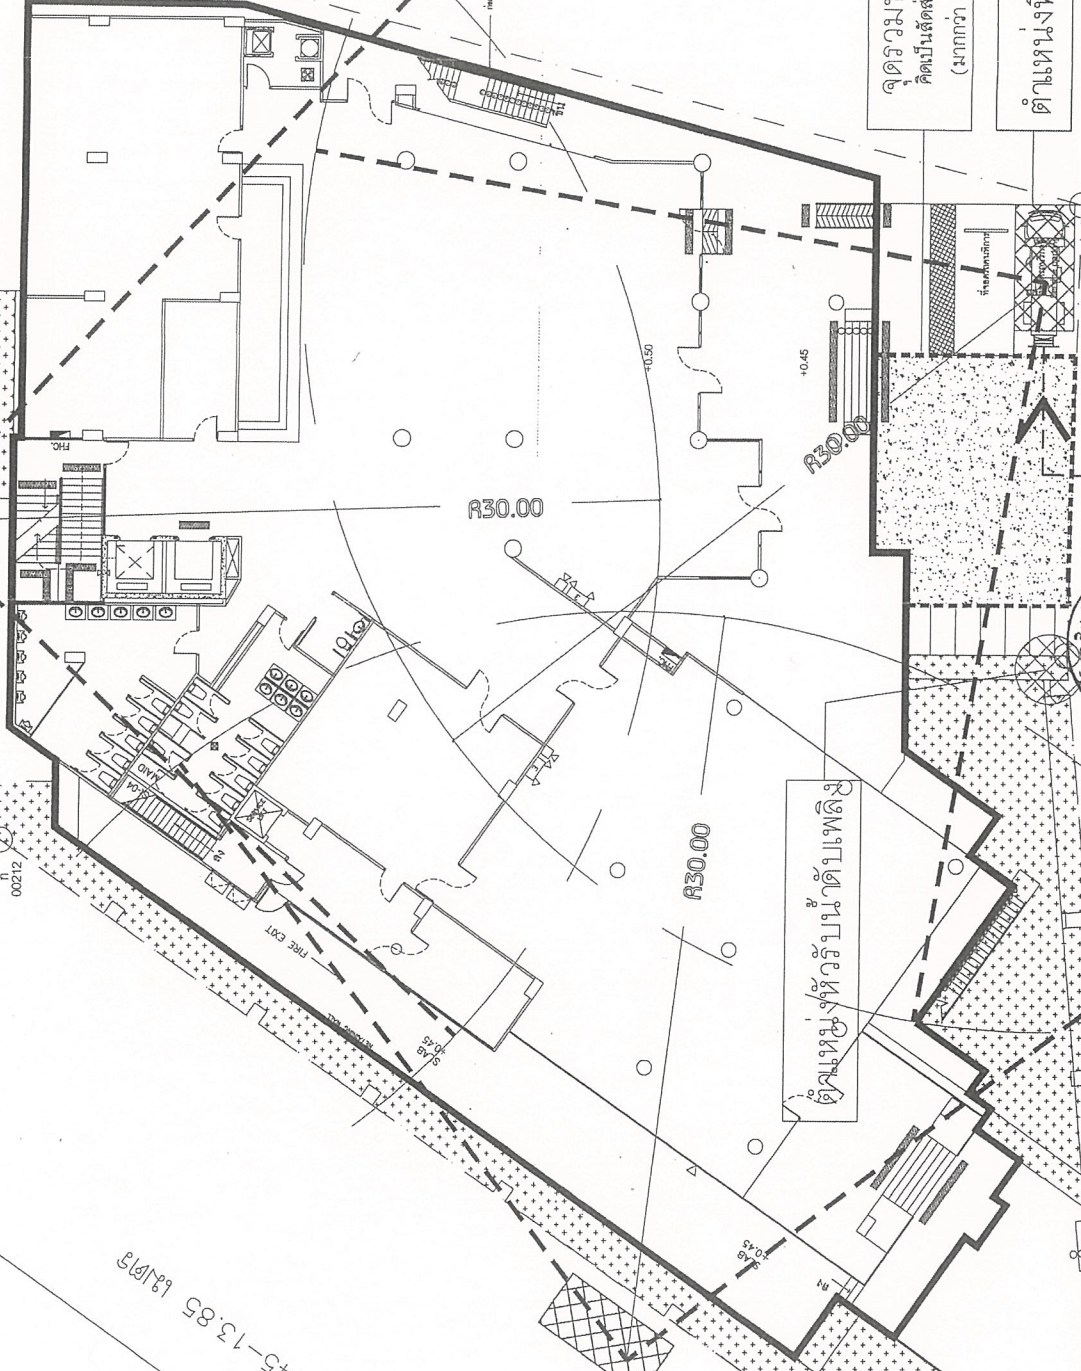
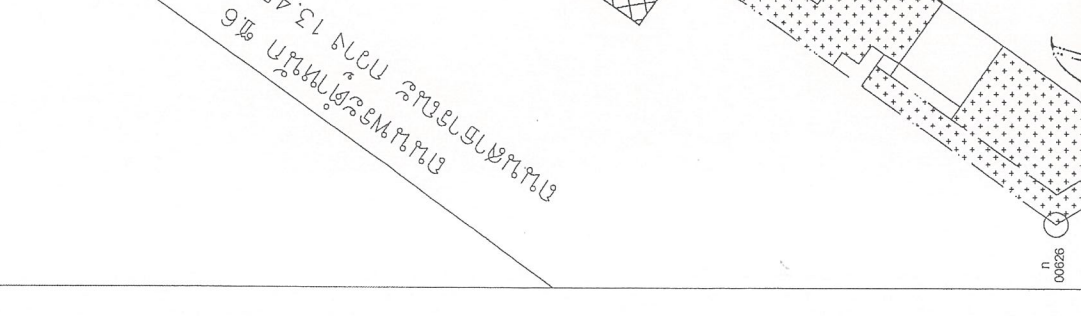
ตำแหน่งที่จอดรถดับเพลิง

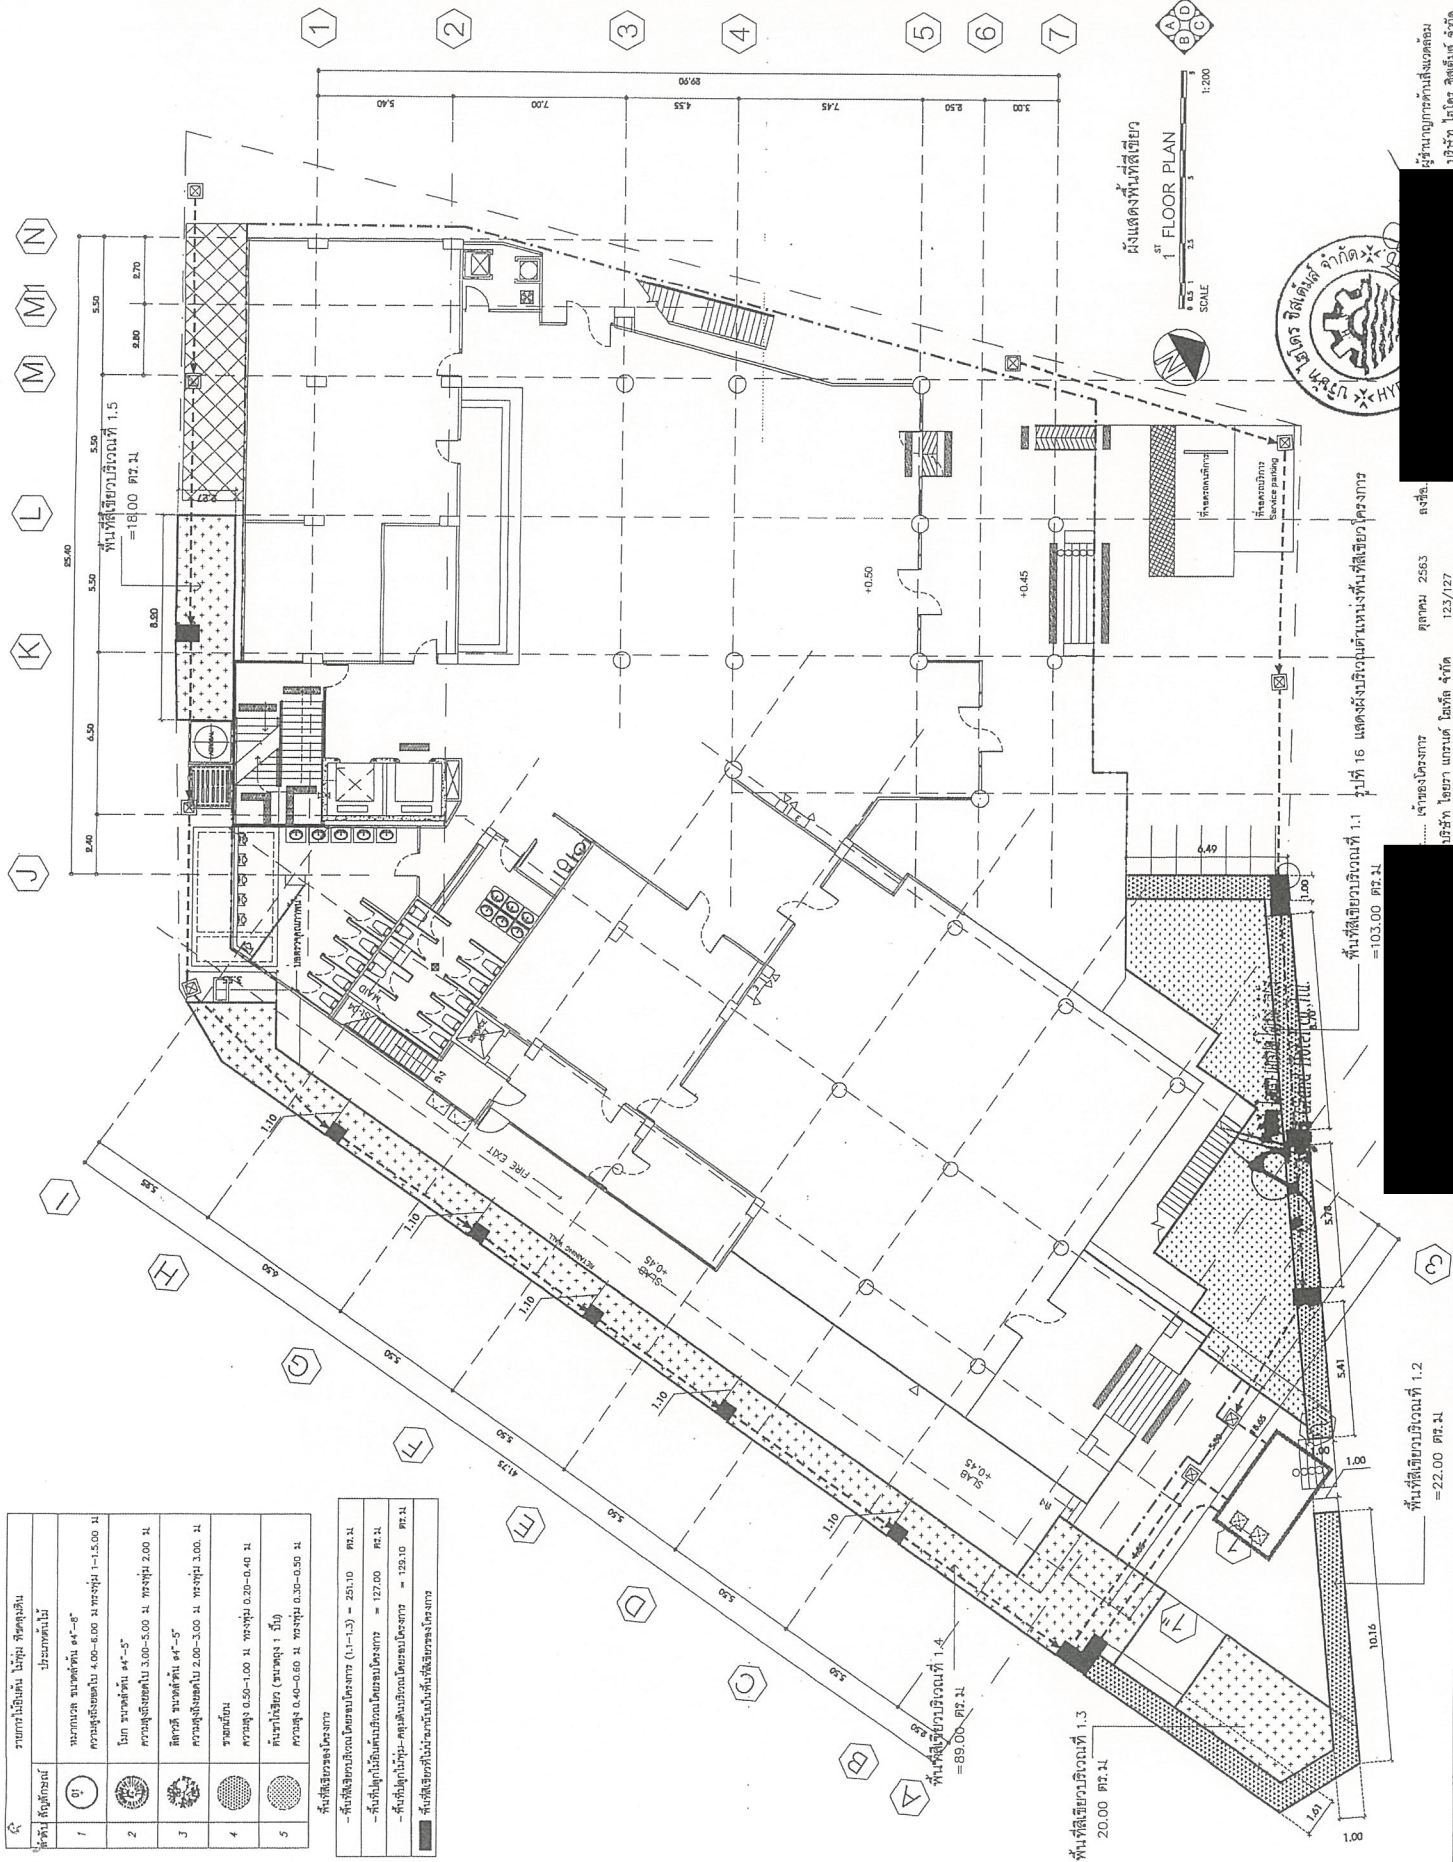
พื้นที่สีเขียวบริเวณที่ 1.1	25.10	ตร.ก.
พื้นที่สีเขียวบริเวณที่ 1.2	127.00	ตร.ก.
พื้นที่สีเขียวบริเวณที่ 1.3	123.10	ตร.ก.
พื้นที่สีเขียวบริเวณที่ 1.4	123.10	ตร.ก.

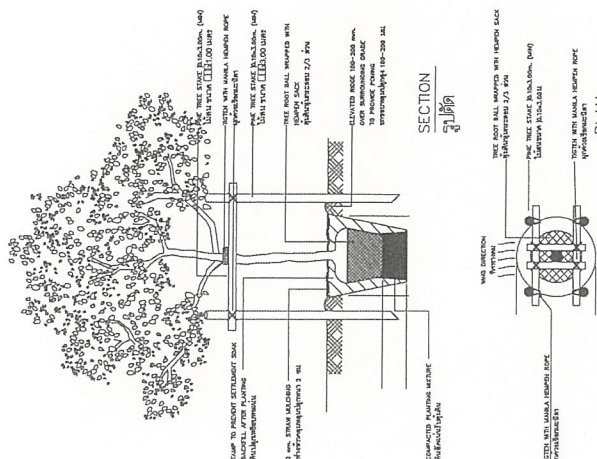
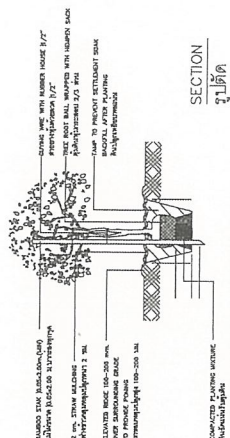
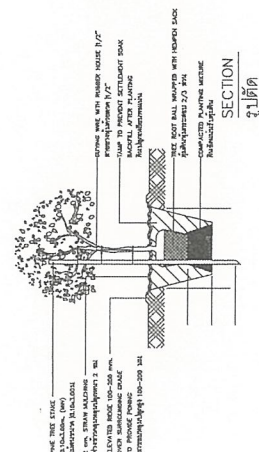
รูปที่ 19 แสดงแบบขยายการปลูกต้นไม้

LARGE TREE PLANTING DETAIL
การปลูกไม้ยืนต้นขนาดใหญ่

GRASS/TURF SODDING DETAIL
การปลูกหญ้าแบบแผ่น

MEDIUM SHRUB PLANTING DETAIL
การปลูกไม้พุ่มขนาดเล็ก

LOW SHRUB/GROUNDCOVERS AND TURF PLANTING DETAIL
การปลูกไม้พุ่มขนาดเล็ก/ไม้อุดมดินและหญ้า

SPACING OF SHRUBS AND GROUNDCOVERS
การปลูกไม้พุ่มและไม้อุดมดิน

SMALL TREE/BIG SHRUB PLANTING DETAIL
การปลูกไม้ยืนต้นขนาดเล็กหรือไม้พุ่มขนาดใหญ่

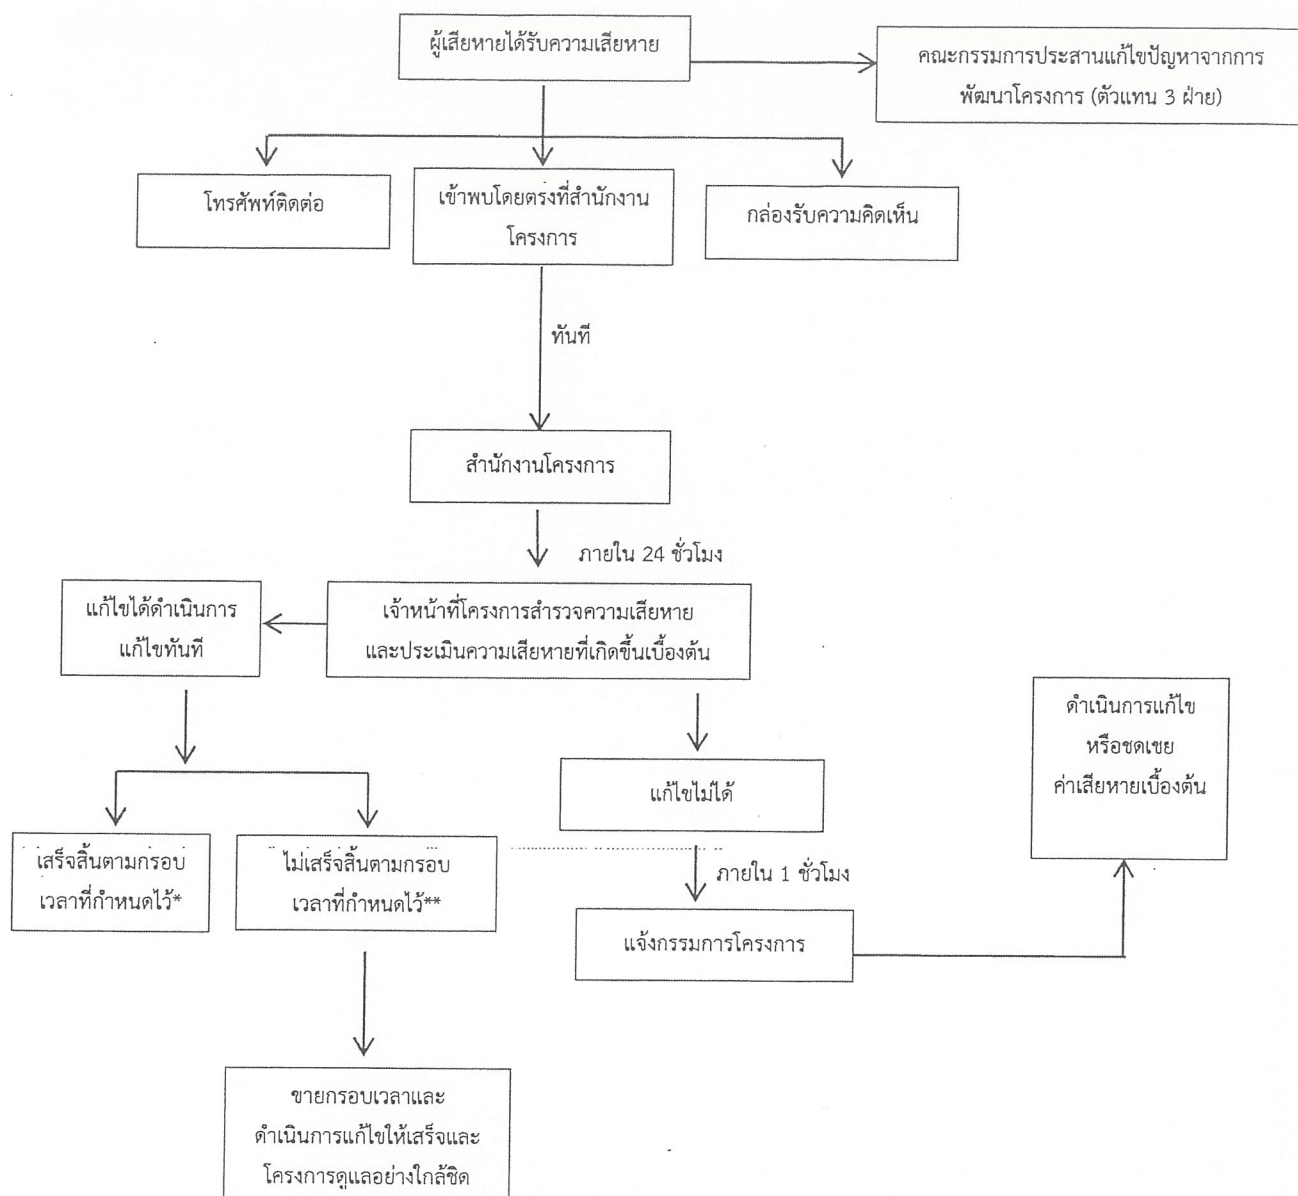
รูปที่ 20 ขั้นตอนการดำเนินการรับเรื่องร้องเรียนในช่วงเปิดดำเนินการ

* แจ้งให้ทราบถึงผลการแก้ไขตามกรอบเวลาที่กำหนดให้กับผู้ร้องเรียน และคณะกรรมการประสานแก้ไขปัญหาจากการพัฒนาโครงการ

** ในกรณีแก้ไขปัญหามิได้เสร็จสิ้นภายในกรอบเวลาที่แจ้งไว้ จะแจ้งผู้ร้องเรียนและคณะกรรมการประสานแก้ไขปัญหาจากการพัฒนาโครงการให้ทราบล่วงหน้าอย่างน้อย 7 วัน พร้อมเหตุผลที่ไม่สามารถแก้ไขได้ตามกรอบเวลาดังกล่าว และกำหนดกรอบเวลาในการแก้ไขปัญหาใหม่ และแจ้งผู้ร้องเรียนและคณะกรรมการฯ และทำการแก้ไขปัญหาให้แล้วเสร็จ โดยการแจ้งความก้าวหน้าการแก้ไขปัญหาให้ครบ 7 วัน เช่นเดิมจนกว่าจะแก้ไขแล้วเสร็จ
