## บทที่ 2

### ผลการปฏิบัติตามมาตรการป้องกันและแก้ไขผลกระทบสิ่งแวดล้อม และมาตรการติดตามตรวจสอบผลกระทบสิ่งแวดล้อม

**ตารางที่ 2-1 ผลการตรวจสอบการปฏิบัติตามมาตรการและเงื่อนไขด้านสิ่งแวดล้อม**  
**สำหรับคำขอต่ออายุประทานบัตรที่ 3/2553 (ประทานบัตรที่ 23437/15533)**  
**ของ ห้างหุ้นส่วนจำกัด อนุรักษ์ศิลา**  
**ที่ตำบลบางเตย อำเภอเมือง จังหวัดพังงา**  
**(ประเภทเหมืองแร่ : ชนิดแร่หินอุตสาหกรรมชนิดหินปูน เพื่ออุตสาหกรรมก่อสร้าง)**

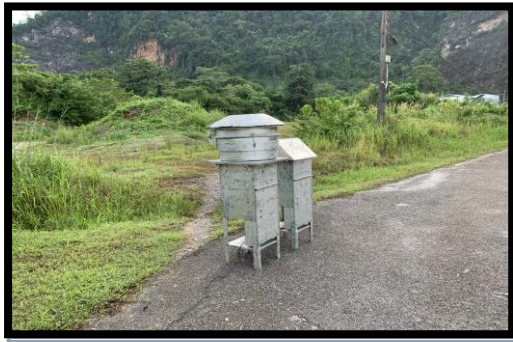
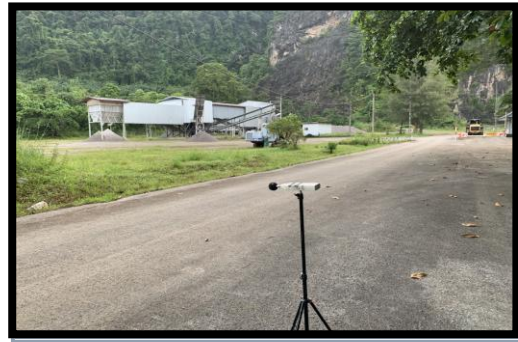
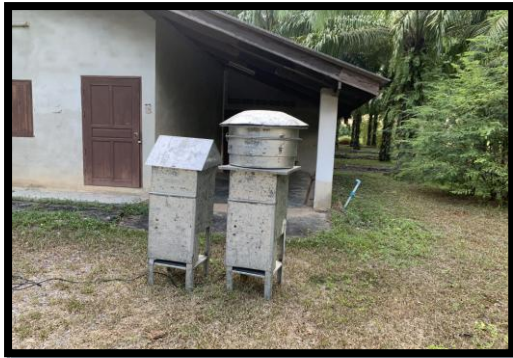
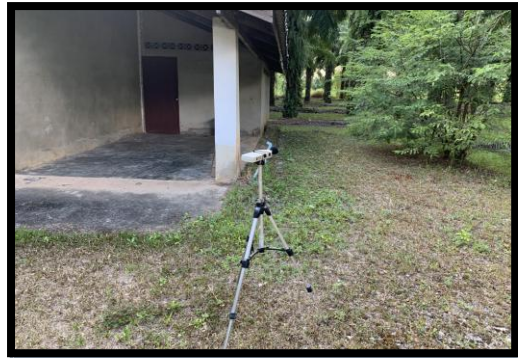
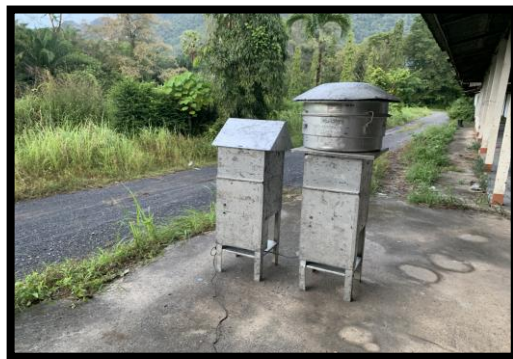
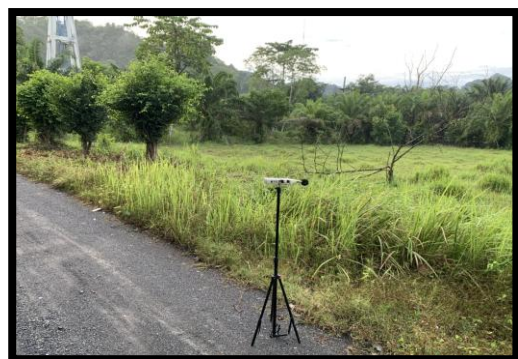
## รูปที่ 2-2 การตรวจวัดคุณภาพอากาศ และเสียง

บริเวณโรงโม่หินณัฐพงศ์ศิลา

บริเวณบ้านบางเตยเหนือ

บริเวณบ้านบางเตยกลาง

**บริเวณโรงโม่ณัฐพงศ์ศิลา :** ตรวจวัดปริมาณฝุ่นละออง (TSP) ได้เท่ากับ 0.188 มิลลิกรัม/ลูกบาศก์เมตร

**บริเวณบ้านบางเตยเหนือ :** ตรวจวัดปริมาณฝุ่นละออง (TSP) ได้เท่ากับ 0.139 มิลลิกรัม/ลูกบาศก์เมตร

**บริเวณบ้านบางเตยกลาง :** ตรวจวัดปริมาณฝุ่นละออง (TSP) ได้เท่ากับ 0.120 มิลลิกรัม/ลูกบาศก์เมตร

**โรงโม่หินณัฐพงศ์ศิลา** : ผลตรวจวัดระดับเสียงเฉลี่ย 1 ชั่วโมง (Leq. 1 hr.) พบว่ามีค่าอยู่ในช่วง 49.1-64.6 dBA โดยมีค่าระดับเสียงเฉลี่ย 24 ชั่วโมง (Leq. 24 hrs.) เท่ากับ 59.0 dBA และค่าระดับเสียงสูงสุด (Lmax) พบว่ามีค่าอยู่ในช่วง 59.3-89.4 dBA

**บ้านบางเตยเหนือ** : ผลตรวจวัดระดับเสียงเฉลี่ย 1 ชั่วโมง (Leq. 1 hr.) พบว่ามีค่าอยู่ในช่วง 47.6-57.6 dBA โดยมีค่าระดับเสียงเฉลี่ย 24 ชั่วโมง (Leq. 24 hrs.) เท่ากับ 54.6 dBA และค่าระดับเสียงสูงสุด (Lmax) พบว่ามีค่าอยู่ในช่วง 60.2-80.9 dBA

**บ้านบางเตยกลาง** : ผลตรวจวัดระดับเสียงเฉลี่ย 1 ชั่วโมง (Leq. 1 hr.) พบว่ามีค่าอยู่ในช่วง 48.4-57.7 dBA โดยมีค่าระดับเสียงเฉลี่ย 24 ชั่วโมง (Leq. 24 hrs.) เท่ากับ 54.5 dBA และค่าระดับเสียงสูงสุด (Lmax) พบว่ามีค่าอยู่ในช่วง 59.3-80.9 dBA

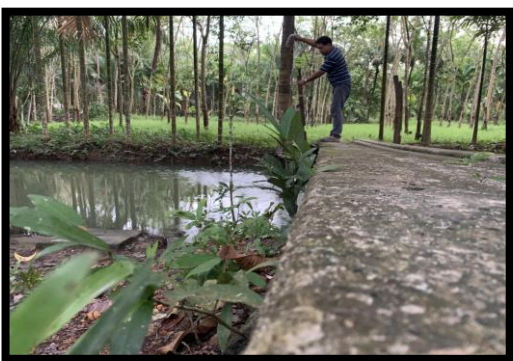
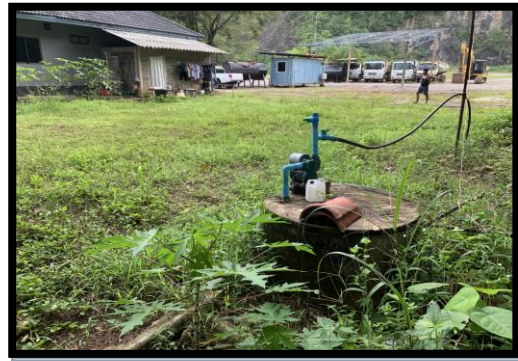
## รูปที่ 2-3 การเก็บตัวอย่างน้ำ

คลองบางเตย

บ่อน้ำตื้นโรงโม่หินณัฐพงศ์ศิลา

**คลองบางเตย** น้ำมีลักษณะใส จากผลการตรวจวัด พบว่า มีค่าความเป็นกรด-ด่าง (pH) เท่ากับ 7.20 ปริมาณตะกอนแขวนลอย (Suspended Solids) เท่ากับ 22.0 มิลลิกรัมต่อลิตร ปริมาณตะกอนที่ละลาย (Total dissolved Solids) เท่ากับ 620.0 มิลลิกรัมต่อลิตร ความขุ่น (Turbidity) มีค่าเท่ากับ 22.5 NTU. ค่าความกระด้างรวม (Total Hardness) เท่ากับ 230.00 มิลลิกรัมต่อลิตร (แคลเซียมคาร์บอเนต) ปริมาณเหล็ก (Iron ; Fe) เท่ากับ 0.60 มิลลิกรัมต่อลิตร และปริมาณซัลเฟต (Sulfate;mg/l) เท่ากับ 120.50 มิลลิกรัมต่อลิตร

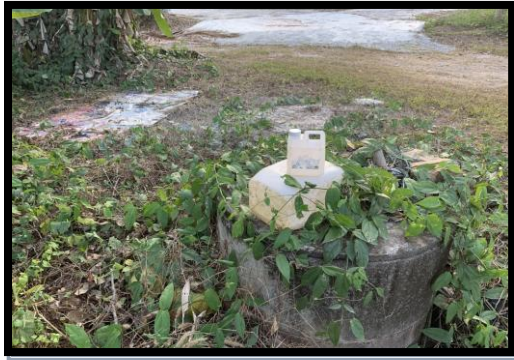
รูปที่ 2-4 บ่อน้ำตื้นบ้านบางเตยเหนือ

**บ่อน้ำตื้นบ้านบางเตยเหนือ** ลักษณะเป็นบ่อคอนกรีต น้ำมีลักษณะใส บ่อลึกประมาณ 5 เมตร จากผลการตรวจวัด พบว่า มีค่าความเป็นกรด-ด่าง (pH) เท่ากับ 7.15 ปริมาณตะกอนแขวนลอย (Suspended Solids) เท่ากับ 2.8 มิลลิกรัมต่อลิตร ปริมาณตะกอนที่ละลาย (Total dissolved Solids) เท่ากับ 310.0 มิลลิกรัมต่อลิตร ความขุ่น (Turbidity) มีค่าเท่ากับ 0.55 NTU. ค่าความกระด้างรวม (Total Hardness) เท่ากับ 110.0 มิลลิกรัมต่อลิตร (แคลเซียมคาร์บอเนต) ปริมาณเหล็ก (Iron ; Fe) เท่ากับ <0.05 มิลลิกรัมต่อลิตร และปริมาณซัลเฟต (Sulfate;mg/l) เท่ากับ 45.00 มิลลิกรัมต่อลิตรบ่อน้ำตื้น

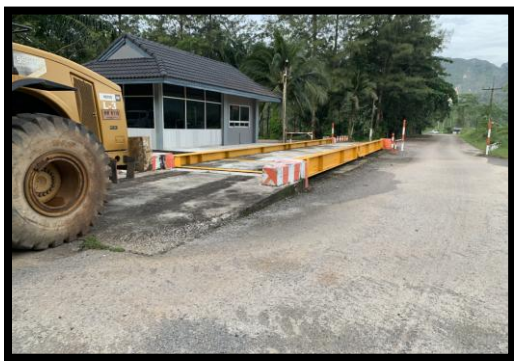
รูปที่ 2-8 ที่ซังน้ำหนัก

6. ในการขนส่งแร่ออกจำหน่ายให้ควบคุมน้ำหนักบรรทุกและความเร็วของรถบรรทุกแร่ให้อยู่ในพิกัดที่ทางราชการกำหนดไว้ และการบรรทุกแร่ออกจากโรงโม่หินจะต้องใช้ผ้าใบปิดคลุมเพื่อลดการฟุ้งกระจายของฝุ่นละอองและการกระเด็นของเศษหิน และห้ามมิให้มีการขนส่งแร่ในช่วงเวลา 07.00-08.00 น. และ 15.00-16.30 น. ซึ่งเป็นช่วงที่นักเรียนและประชาชนเดินทางไป-กลับจากโรงเรียนและที่ทำงาน	-การขนส่งแร่ออกจำหน่ายได้ควบคุมน้ำหนักบรรทุกและความเร็วของรถบรรทุกแร่ให้อยู่ในพิกัดที่ทางราชการกำหนดไว้ และการบรรทุกแร่ออกจากโรงโม่หินใช้ผ้าใบปิดคลุมเพื่อลดการฟุ้งกระจายของฝุ่นละอองและการกระเด็นของเศษหิน และห้ามมิให้มีการขนส่งแร่ในช่วงเวลา 07.00-08.00 น. และ 15.00-16.30 น.

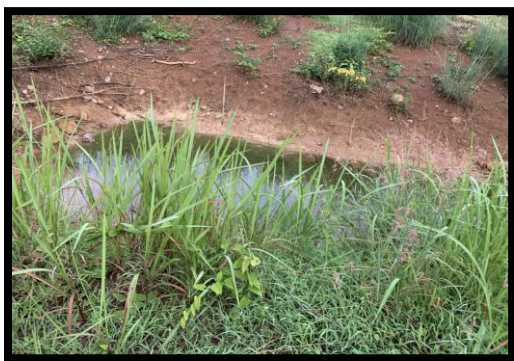
รูปที่ 2-10 บ่อดักตะกอน

มาตรการป้องกันและแก้ไข ผลกระทบสิ่งแวดล้อมที่กำหนด	รายละเอียดของการปฏิบัติ	เหตุผลที่ไม่ปฏิบัติ/ปฏิบัติไม่ครบ/ เปลี่ยนแปลงการปฏิบัติและ ข้อเสนอแนะ
4. ให้จัดสร้างคูระบายน้ำขนาดความกว้างประมาณ 1.5 เมตร และลึกประมาณ 0.75 เมตร ตลอดแนวเขตประทานบัตร และบริเวณโดยรอบพื้นที่ เก็บกองเปลือกดินและเศษหิน เพื่อให้ทิศทางการไหลของน้ำลงสู่บ่อดักตะกอนที่จัดเตรียมไว้ บริเวณอักษร “บ” ซึ่งอยู่บริเวณพื้นที่ระหว่างหมุดหลักฐานที่ 10-1 ของแปลงประทานบัตร โดยบ่อดักตะกอนจะต้องมีขนาดความจุพอเพียงแก่การรองรับน้ำ และต้องดูแลขุดลอกบ่อดักตะกอนให้สามารถใช้งานได้อย่างมีประสิทธิภาพอยู่เสมอ	-มีคูระบายน้ำขนาดความกว้างประมาณ 1.5 เมตร และลึกประมาณ 0.75 เมตร ตลอดแนวเขตประทานบัตร และบริเวณโดยรอบพื้นที่ เก็บกองเปลือกดินและเศษหิน เพื่อให้ทิศทางการไหลของน้ำลงสู่บ่อดักตะกอนที่จัดเตรียมไว้ บริเวณอักษร “บ” ซึ่งอยู่บริเวณพื้นที่ระหว่างหมุดหลักฐานที่ 10-1 ของแปลงประทานบัตร
