บทที่ 2

การปฏิบัติตามมาตรการป้องกัน และแก้ไขผลกระทบสิ่งแวดล้อม

จากการดำเนินการติดตามตรวจสอบการปฏิบัติตามมาตรการป้องกัน และแก้ไขผลกระทบสิ่งแวดล้อม โครงการผลิตกระแสไฟฟ้าและไอน้ำ (ส่วนขยายครั้งที่ 1) (ระยะดำเนินการ) ของบริษัท ไทย อคริลิค ไฟเบอร์ จำกัด เมื่อวันที่ 25 เมษายน 2567 เป็นการรวบรวมข้อมูลรายละเอียดที่เกี่ยวข้องกับกิจกรรมต่างๆ และสำรวจสภาพพื้นที่โครงการ การตรวจสอบเอกสาร การสัมภาษณ์ผู้ปฏิบัติงานเกี่ยวกับการดำเนินงาน และการดำเนินการแก้ไขปัญหาระยะสั้นที่เกิดขึ้นดังกล่าว พร้อมทั้งทำการถ่ายภาพเพื่อใช้ประกอบในการจัดทำรายงานฯ ตามที่เสนอไว้ในรายงานการประเมินผลกระทบสิ่งแวดล้อมโครงการผลิตกระแสไฟฟ้าและไอน้ำ (ส่วนขยายครั้งที่ 1) (ระยะดำเนินการ) ของบริษัท ไทย อคริลิค ไฟเบอร์ จำกัด ตามหนังสือเห็นชอบเลขที่ ทส 1010.7/18 ลงวันที่ 2 มกราคม 2562 ทั้งนี้ทางโครงการมอบหมายให้ บริษัท เทคนิคสิ่งแวดล้อมไทย จำกัด เป็นผู้ดำเนินการตรวจสอบและเก็บรวบรวมข้อมูลการปฏิบัติตามมาตรการฯ มีรายละเอียดขั้นตอนการดำเนินงาน ดังนี้

ตารางที่ 2.2-1 ผลการปฏิบัติตามมาตรการป้องกันและแก้ไขผลกระทบสิ่งแวดล้อม (ระยะดำเนินการ) โครงการผลิตกระแสไฟฟ้าและไอน้ำ (ส่วนขยายครั้งที่ 1)
บริษัท ไทย อคริลิค ไฟเบอร์ จำกัด ระหว่างเดือนมกราคม-มิถุนายน 2567

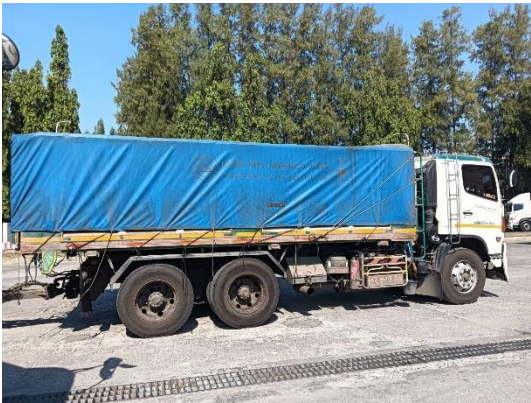
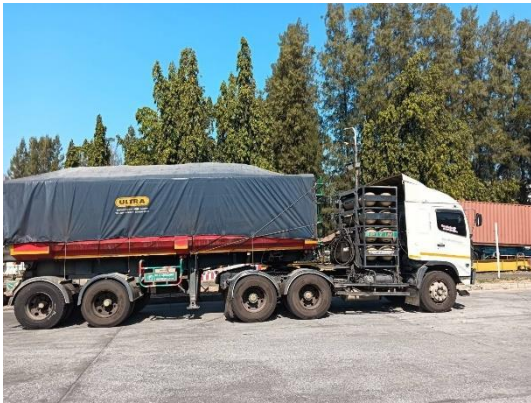
รูปที่ 1 รถบรรทุกปิดคลุมผ้าใบ

2. คุณภาพอากาศ (ต่อ) 2.2 การขนส่ง จัดเก็บ และลำเลียงเชื้อเพลิง (ไม้สับ และไม้พิน) 1) ปิดคลุมรถบรรทุกไม้สับด้วยผ้าใบให้มิดชิด เพื่อป้องกันการฟุ้งกระจายของฝุ่นละออง	- รถที่ใช้ในการขนส่ง เชื้อเพลิง	- โครงการกำกับให้รถบรรทุกไม้สับที่เข้ามาในพื้นที่โครงการ ต้องปิดคลุมกระบะด้วยผ้าใบให้มิดชิด เพื่อป้องกันการฟุ้ง กระจายของฝุ่นละออง	-	-

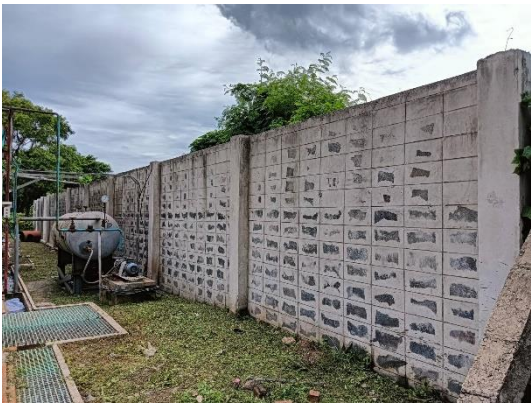
รูปที่ 2 กำแพงคอนกรีต	รูปที่ 3 กองเก็บถ่านหิน

7) ติดตั้งผนังกำแพงคอนกรีตความสูง 6 เมตร รอบรั้วของโรงเก็บเชื้อเพลิงด้านติดกับพื้นที่ข้างเคียง เพื่อลดการแพร่กระจายของฝุ่นละออง	- ภายในพื้นที่โครงการ	- โครงการติดตั้งผนังกำแพงคอนกรีตความสูง 6 เมตร บริเวณรั้วของโรงเก็บเชื้อเพลิงด้านติดกับพื้นที่ข้างเคียง เพื่อลดการกระจายของฝุ่นละอองไปยังพื้นที่ใกล้เคียงโครงการ	-	- รูปที่ 2 กำแพงคอนกรีต

3) กรณีโครงการมีแนวรั้วติดกับชุมชนโครงการจะต้องพิจารณาจัดให้มีแนวป้องกัน (Protection Strip) ตามหลักวิชาการหรือแนวทางที่หน่วยงานที่เกี่ยวข้องกำหนด	- ภายในพื้นที่โครงการ	- โครงการมีการปลูกต้นไม้ และจัดทำกำแพงสูงประมาณ 6 เมตร ในพื้นที่ที่ติดกับที่ดินบุคคลอื่น เพื่อใช้เป็นแนวกันเสียงและลดการฟุ้งกระจายของฝุ่นละออง	-	- รูปที่ 22 การปลูกต้นไม้บริเวณริมรั้วโครงการ - รูปที่ 2 กำแพงคอนกรีต

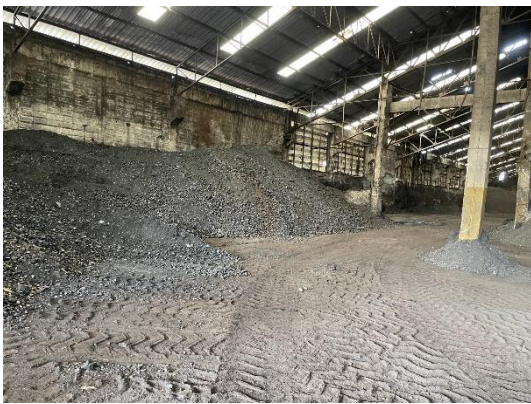
2. คุณภาพอากาศ (ต่อ) 2.1 การขนส่ง จัดเก็บ และลำเลียงเชื้อเพลิงถ่านหิน (ต่อ) 8) เก็บกองถ่านหินชนิดขบผงภายในอาคารเก็บถ่านหิน โดยสูงไม่เกิน 3 เมตร เพื่อป้องกันการฟุ้งกระจาย	- อาคารเก็บถ่านหิน	- โครงการดำเนินการเก็บกองถ่านหินชนิดขบผงภายในอาคาร เก็บถ่านหิน และกำหนดให้กองถ่านหินสูงไม่เกิน 3 เมตร	-	- รูปที่ 3 กองเก็บ ถ่านหิน

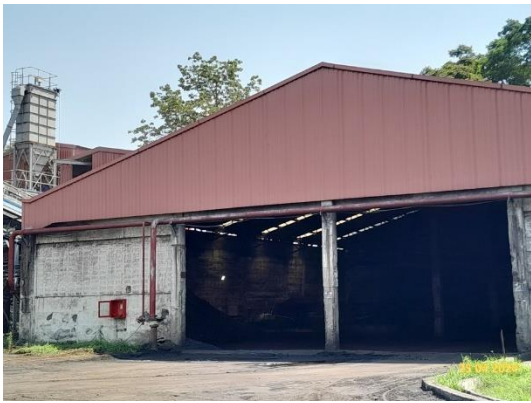
รูปที่ 4 อาคารเก็บถ่านหิน

9) พื้นที่จัดเก็บเชื้อเพลิงของโครงการ มีลักษณะเป็นอาคารปิด มีหลังคาคลุมและผนังปิดข้างโดยรอบ ไม่มีการกองเก็บ ภายนอก	- อาคารเก็บกอง เชื้อเพลิง	- โครงการจัดเก็บเชื้อเพลิงเป็นอาคารปิด มีหลังคาปิดคลุม และ ผนังปิดข้างโดยรอบ	-	- รูปที่ 4 อาคาร เก็บถ่านหิน

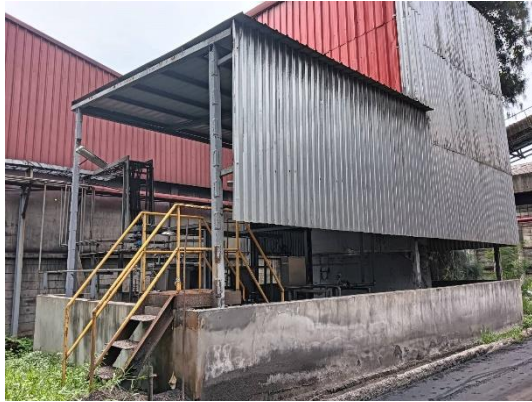
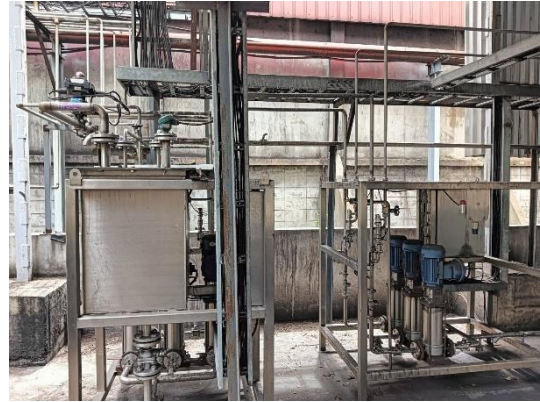
รูปที่ 9 การติดตั้งระบบฉีดพ่นสารละลายแอมโมเนียมไฮดรอกไซด์

3) จัดให้มีระบบฉีดพ่นสารละลายแอมโมเนียมไฮดรอกไซด์ 27% แบบ Selective Non Catalytic Reduction (SNCR) เพื่อควบคุมการระบายก๊าซออกไซด์ของไนโตรเจน	- หน่วยผลิตไอน้ำ	- ในช่วงเดือนมกราคม-มิถุนายน 2567 โครงการดำเนินการติดตั้ง ระบบฉีดพ่นสารละลายแอมโมเนียมไฮดรอกไซด์ 27% แบบ Selective Non Catalytic Reduction (SNCR) เพื่อควบคุม การระบายก๊าซออกไซด์ของไนโตรเจนตามมาตรการกำหนด	-	- รูปที่ 9 การ ติดตั้งระบบฉีด พ่นสารละลาย แอมโมเนียม ไฮดรอกไซด์

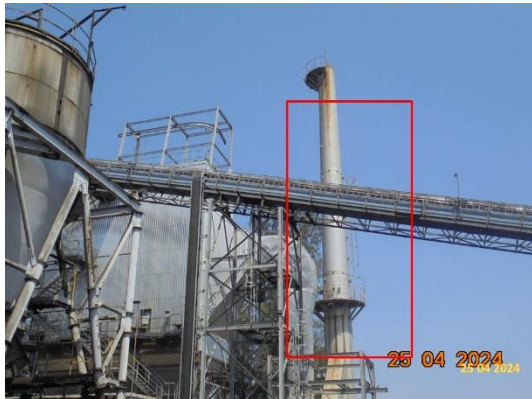
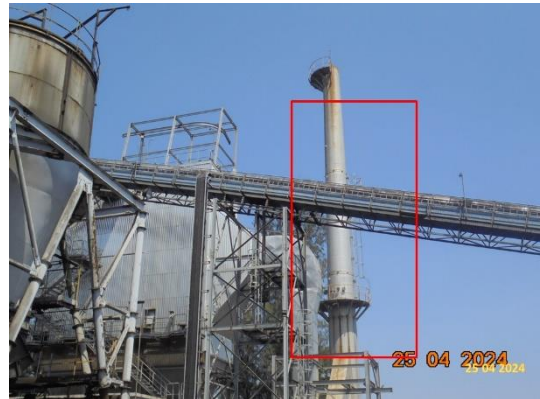
2. คุณภาพอากาศ (ต่อ) 2.3 การควบคุมมลพิษที่เกิดขึ้นจากกระบวนการผลิต (ต่อ) 4) จัดให้มีระบบ Bag Filter (BF) ตามจุดต่างๆ ที่ลักษณะ กิจกรรมจะก่อให้เกิดฝุ่นละออง ได้แก่ เครื่องบดย่อยถ่านหิน ระบบสายพานลำเลียงเชื้อเพลิง และระบบถังพักเชื้อเพลิง ก่อนป้อนเข้าสู่หม้อไอน้ำ	- หน่วยผลิตไอน้ำ	- โครงการจัดให้มีระบบ Bag Filter ตามจุดต่างๆ ที่มีกิจกรรมที่ ก่อให้เกิดฝุ่นละออง เช่น ระบบสายพานลำเลียงเชื้อเพลิง และ เครื่องบดย่อยถ่านหิน	-	- รูปที่ 10 ระบบ Bag Filter

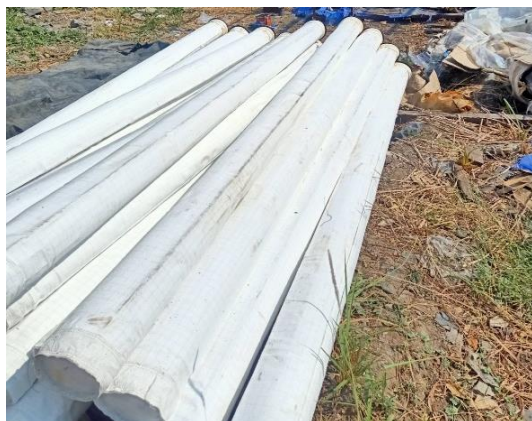
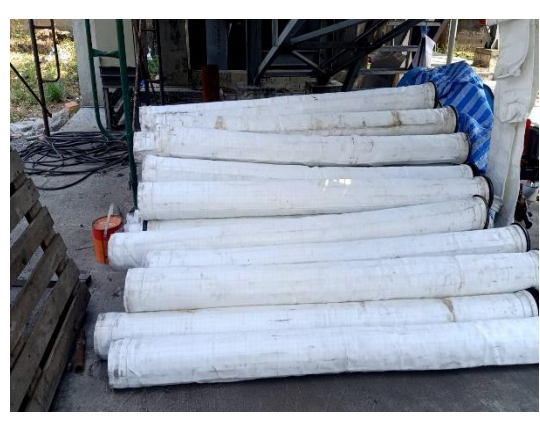
5) จัดให้มีถุงกรองสำรอง Bag Filter (BF) ไม่น้อยกว่าร้อยละ 50 ของจำนวนถุงกรองที่ต้องใช้ในชุดอุปกรณ์กรองฝุ่น	- ถุงกรอง Bag Filter (BF)	- โครงการสำรองถุงกรอง Bag Filter ที่ต้องใช้ในชุดอุปกรณ์ กรองฝุ่น ไว้อย่างเพียงพอ ซึ่งไม่น้อยกว่าร้อยละ 50 ของ จำนวนถุงกรองที่ใช้ในอุปกรณ์	-	- รูปที่ 11 Bag Filter สำรอง

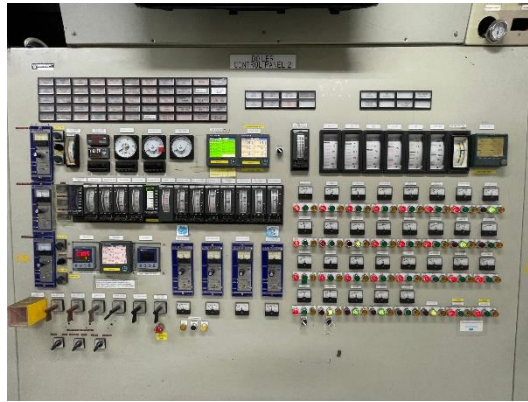
10) ติดตั้งระบบสัญญาณเสียงเตือนไปยัง Boiler control room เมื่อพบว่าระบบบำบัดมลพิษทางอากาศ ESP ทำงานขัดข้องหรือหยุดการทำงาน หลังจากนั้นให้หน่วยงานที่เกี่ยวข้องเข้าตรวจสอบซ่อมบำรุงทันที	- หม้อไอน้ำ	- โครงการมีการติดตั้งสัญญาณเตือนไปยัง Boiler control room กรณีพบว่าระบบบำบัดมลพิษทางอากาศ ESP ทำงานขัดข้อง จะมีเจ้าหน้าที่เข้าตรวจสอบและซ่อมบำรุงทันที	-	- รูปที่ 12 ระบบการแจ้งเตือนกรณี ESP ทำงานขัดข้อง

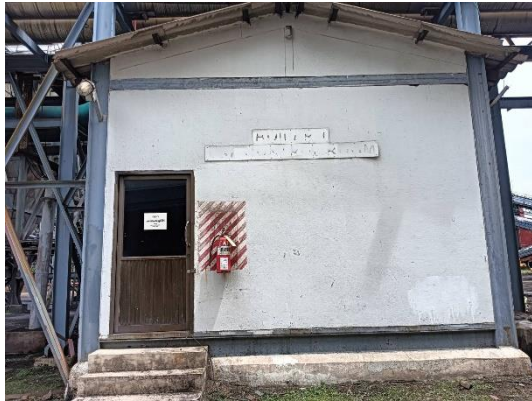
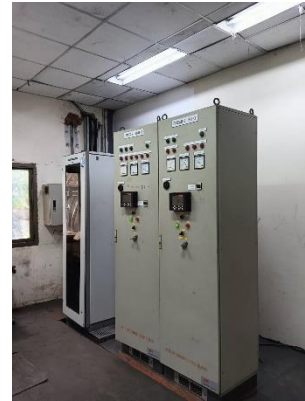
12) มีการติดตั้งระบบตรวจวัดคุณภาพอากาศที่ระบายออกจากปล่องแบบต่อเนื่อง (Continuous Emission Monitoring System: CEMs) โดยมีการตรวจวัดและรายงานค่าที่ได้ไปยังห้องควบคุมของโครงการ และเสนอผลการดำเนินงานต่อ สผ.และสำนักงานคณะกรรมการกำกับกิจการพลังงาน ทราบทุก 6 เดือน	- ปล่องระบายมลสารของหน่วยผลิตไอน้ำ	- โครงการดำเนินการติดตั้งระบบตรวจวัดคุณภาพอากาศที่ระบายออกจากปล่องแบบต่อเนื่อง (Continuous Emission Monitoring System: CEMs) โดยมีการตรวจวัดและรายงานค่าที่ได้ไปยังห้องควบคุมของโครงการและเชื่อมต่อข้อมูลไปยังกรมโรงงานอุตสาหกรรม พร้อมทั้งเสนอผลการดำเนินงานต่อ สผ. และสำนักงานคณะกรรมการกำกับกิจการพลังงาน	-	- รูปที่ 13 CEMs House - ภาคผนวก 8ค

2. คุณภาพอากาศ (ต่อ) 2.3 การควบคุมมลพิษที่เกิดขึ้นจากกระบวนการผลิต (ต่อ) 13) ติดตั้งเครื่องตรวจวัดคุณภาพอากาศจากปล่องแบบต่อเนื่อง (CEMs) ตามข้อกำหนดของ US.EPA.บริเวณปล่องหม้อไอน้ำทั้ง 4 ปล่อง เพื่อเป็นการเฝ้าระวังการระบายสารมลพิษทางอากาศจากปล่องโดยมีดัชนีที่ตรวจวัด ประกอบด้วย ฝุ่นละอองรวม ก๊าซซัลเฟอร์ไดออกไซด์ ก๊าซไนโตรเจนไดออกไซด์ ออกซิเจน และอุณหภูมิ โดยให้รายงานผลที่สถานะมาตรฐาน	- ปล่องระบาย	- โครงการดำเนินการติดตั้งระบบตรวจวัดคุณภาพอากาศที่ระบายออกจากปล่องแบบต่อเนื่อง (Continuous Emission Monitoring System: CEMs) โดยมีการตรวจวัดและรายงานค่าที่ได้ไปยังห้องควบคุมของโครงการ และเชื่อมข้อมูลไปยังกรมโรงงานอุตสาหกรรม	-	- รูปที่ 13 CEMs House - ภาคผนวก 8ค
