การปฏิบัติตามมาตรการป้องกันและแก้ไขผลกระทบสิ่งแวดล้อม

ตารางที่ 2.2-1 ผลการปฏิบัติตามมาตรการป้องกันและแก้ไขผลกระทบสิ่งแวดล้อม (ช่วงดำเนินการ) โครงการโรงงานน้ำตาลขอนแก่น (สาขาวังสะพุง)
บริษัท น้ำตาลขอนแก่น จำกัด (มหาชน) (สาขาวังสะพุง) ระหว่างเดือนมกราคม-มิถุนายน 2567

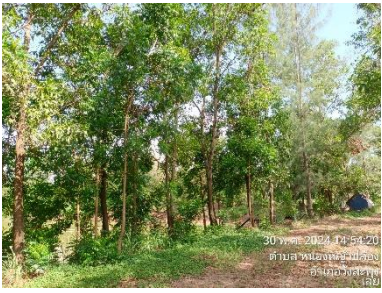
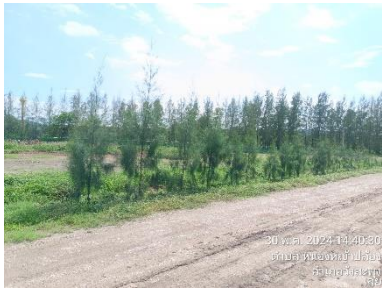
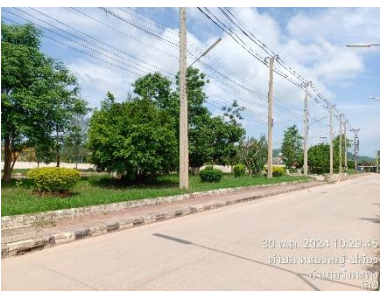
- ปลุกต้นไม้ทรงพุ่มและไม้ทรงสูงโดยรอบพื้นที่โครงการ ความกว้าง 30 เมตร รอบพื้นที่โครงการ	- พื้นที่โครงการ	- โครงการได้ดำเนินการปลุกต้นไม้ทรงพุ่มและทรงสูงโดยรอบพื้นที่โครงการ	-	- รูปที่ 14 พื้นที่สีเขียวของโครงการ

- ปลุกต้นไม้ประเภทไม้พุ่มทรงสูงสลับด้วยไม้พุ่มเตี้ย 3 แถวสลับฟันปลา เช่น ต้นสนประดิพัทธ์ ต้นยูคาลิปตัสสลับกับต้นเข็มหรือไม้พุ่มเตี้ยอื่นๆ ส่วนชั้นนอกทำการปลูกไม้ประจำถิ่น	- ลานกองเก็บกากตะกอนหม้อกรอง	- โครงการมีการปลุกต้นไม้ทรงสูง และทรงพุ่มโดยรอบลานกองเก็บกากตะกอนหม้อกรอง	-	- รูปที่ 14 พื้นที่สีเขียวของโครงการ

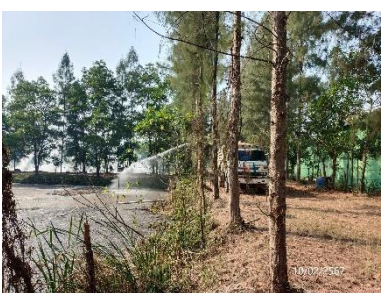
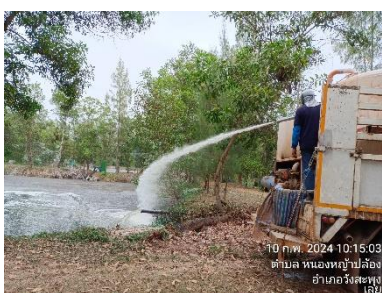
รูปที่ 15 การเติมปูนขาว ในบ่อบำบัด

2. คุณภาพอากาศ (ต่อ) 2.7 มาตรการในการจัดการปัญหากลิ่นรบกวนจากระบบบำบัดน้ำเสีย - ถ้าเกิดปัญหากลิ่นเหม็นให้ทำการผสมปูนขาวในบ่อพักน้ำเสียของโครงการ เพื่อทำการปรับสภาพค่าความเป็นกรด-ด่างของน้ำเสียป้องกันการเกิดกลิ่นเนื่องจากการหมักตัวของน้ำเสีย	- ระบบบำบัดน้ำเสีย	- โครงการได้ดำเนินการผสมปูนขาวเทใส่บ่อพักน้ำเสียในช่วงที่บอ้อยเพื่อทำการปรับสภาพความเป็นกรด-ด่างของน้ำตามความเหมาะสมเพื่อป้องกันการเกิดกลิ่นที่เกิดจากการหมักตัวของน้ำเสียตามมาตรการกำหนด	-	- รูปที่ 15 การเติมปูนขาวในบ่อบำบัด - รูปที่ 16 สาร EM ในบ่อบำบัด

- ใส่สารกลุ่มจุลินทรีย์ที่มีประสิทธิภาพ (Effective Microorganisms : EM) ลงในบ่อบำบัดน้ำเสียเพื่อปรับสภาพของน้ำเสีย	- ระบบบำบัดน้ำเสีย	- โครงการมีการใส่ปูนขาวและสารกลุ่มจุลินทรีย์ (Effective Microorganisms : EM) ลงในบ่อบำบัดน้ำเสีย เพื่อเป็นการปรับสภาพน้ำเสียตามความเหมาะสม	-	- รูปที่ 15 การเติมปูนขาวในบ่อบำบัด - รูปที่ 16 สาร EM ในบ่อบำบัด

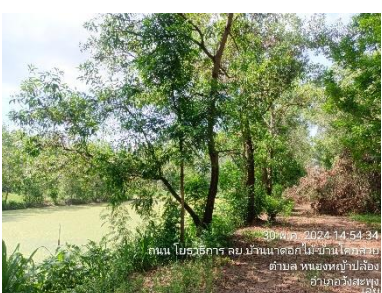
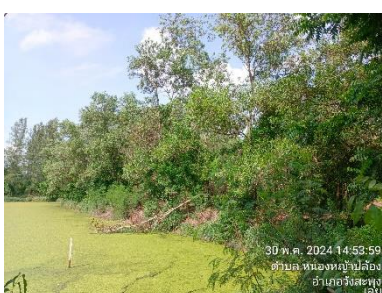
- ปลูกต้นไม้พุ่มรอบคันบ่อบำบัดน้ำเสียทุกบ่อ เพื่อเป็นแนวป้องกันตามธรรมชาติ และเป็นส่วนหนึ่งของโครงการปลูกต้นไม้เพื่อเพิ่มพื้นที่สีเขียว	- ระบบบำบัดน้ำเสีย	- โครงการดำเนินการปลูกต้นไม้โดยรอบคันบ่อบำบัดน้ำเสีย	-	- รูปที่ 17 ต้นไม้รอบคันบ่อบำบัดน้ำเสีย

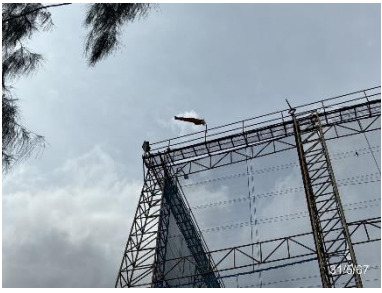
2. คุณภาพอากาศ (ต่อ) 2.8 พื้นที่ลานกองเก็บกากตะกอนหม้อกรอง - ติดตั้งถุงลมที่ลานกองเก็บกากตะกอนหม้อกรอง เพื่อตรวจสอบทิศทางของลมที่พัดผ่านกองกากตะกอนหม้อกรอง	- ลานกองเก็บกากตะกอนหม้อกรอง	- โครงการดำเนินการติดตั้งถุงลมที่ลานเก็บกากตะกอนหม้อกรองเพื่อใช้ตรวจสอบทิศทางลม	-	- รูปที่ 18 ถุงลมบริเวณลานกองกากตะกอนหม้อกรอง

<p>รูปที่ 18 ถูกลมบริเวณลานกองกากตะกอนหม้อกรอง</p>	<p>รูปที่ 19 ฉีดพรมน้ำลานกองกากตะกอนหม้อกรอง</p>

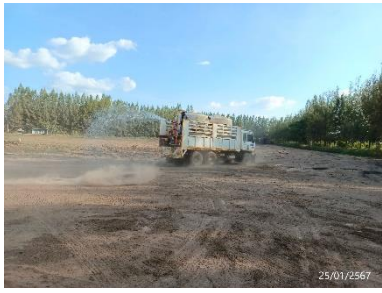
- ฉีดพรมน้ำถ้าผิวหน้ากองกากตะกอนหม้อกรองแห้งระหว่างรอการขนส่ง เพื่อป้องกันการฟุ้งกระจายระหว่างรอรถบรรทุกมารับไปใช้งาน	- ลานกองเก็บกากตะกอนหม้อกรอง	- โครงการได้มีการใช้น้ำฉีดพรมกากตะกอนหม้อกรองที่ออกจากกระบวนการผลิต เพื่อป้องกันการฟุ้งกระจายของฝุ่นละอองตามความเหมาะสม และกากตะกอนหม้อกรองจะนำไปเก็บที่ลานกองเก็บกากตะกอนหม้อกรอง เพื่อรอรถบรรทุกมารับไปใช้ประโยชน์	-	- รูปที่ 19 ฉีดพรมน้ำลานกองกากตะกอนหม้อกรอง

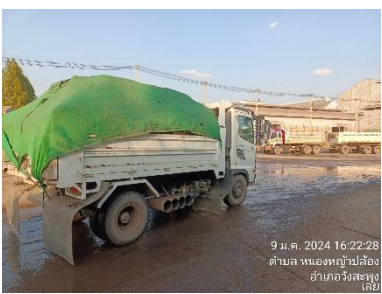
2. คุณภาพอากาศ (ต่อ) 2.9 การขนส่งกากตะกอนหมักกรอง - รถบรรทุกที่มาขอรับขนกากตะกอนหมักกรองต้องมีวัสดุรองพื้นที่บรรทุกมีกรูแฉงข้างและฝาท้ายรถบรรทุกด้วยผ้าใบให้มิดชิด เพื่อป้องกันการฟุ้งกระจายและตกหล่น โดยรถบรรทุกดังกล่าวจะต้องเข้าซังน้ำหนักรถเปล่าที่ห้องซังแล้วนำรถเข้ารับกากตะกอนหมักกรอง ณ จุดที่โครงการกำหนดตรวจสอบความเรียบร้อยในการบรรทุก โดยไม่ให้มีจุดรั่วไหลของกากตะกอนหมักกรองออกจากรถ จากนั้นซังน้ำหนักรถอีกครั้งและบันทึกปริมาณกากตะกอนหมักกรองที่ขนออกไป	- พื้นที่โครงการและเส้นทางขนส่ง	- โครงการได้กำหนดให้รถบรรทุกที่มาขนรับกากตะกอนหมักกรองต้องมีวัสดุรองรับพื้นที่บรรทุก แฉงข้าง และฝาท้ายรถด้วยผ้าใบทุกคัน และมีการซังน้ำหนักรถก่อนและหลังบรรทุกกากตะกอนหมักกรอง รวมทั้งบันทึกปริมาณกากตะกอนที่ขนออกนอกโครงการทุกครั้ง	-	- รูปที่ 20 การปิดคลุมท้ายรถบรรทุกกากตะกอนหมักกรองด้วยผ้าใบ - รูปที่ 21 ที่ซังน้ำหนักรถบรรทุก - ภาคผนวก 6ก - ภาคผนวก 10ก

<p>รูปที่ 20 การปิดคลุมท้ายรถบรรทุก กากตะกอนหม้อกรองด้วยผ้าใบ</p>	<p>รูปที่ 21 ที่ซั้งน้ำหนักรถบรรทุก</p>

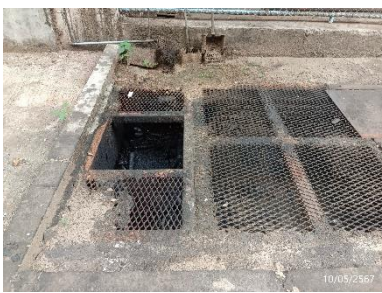
<p>รูปที่ 23 บ่อแยกน้ำและน้ำมัน บริเวณอาคารยานยนต์ของโครงการ</p>

มาตรการป้องกันและแก้ไขผลกระทบสิ่งแวดล้อม	สถานที่ดำเนินการ	ผลการปฏิบัติตามมาตรการฯ	ปัญหา อุปสรรค ที่ไม่สามารถปฏิบัติ ตามมาตรการ และแนวทางแก้ไข	หลักฐานและ เอกสารอ้างอิง
3. คุณภาพน้ำ 3.1 บ่อแยกน้ำมัน - จัดให้มีบ่อแยกน้ำและน้ำมัน (Oil Separator) ขนาดความจุ 80 ลูกบาศก์เมตร สำหรับบำบัดน้ำฝนปนเปื้อนน้ำมัน บริเวณอาคารยานยนต์ของโครงการ	- พื้นที่โครงการ	- โครงการจัดให้มีบ่อแยกน้ำและน้ำมัน (Oil Separator) ขนาด 80 ลูกบาศก์เมตร สำหรับบำบัดน้ำฝนปนเปื้อน น้ำมันบริเวณอาคารยานยนต์ของโครงการ	-	- รูปที่ 23 บ่อแยกน้ำ และน้ำมันบริเวณอาคาร ยานยนต์ของโครงการ
- น้ำฝนที่ผ่านบ่อแยกน้ำและน้ำมันแล้ว จะส่งไปบำบัด ยังระบบบำบัดน้ำเสียของโครงการ	- พื้นที่โครงการ	- โครงการจัดให้มีบ่อแยกน้ำ และน้ำมันบริเวณแผนก ลูกหีบ และแผนกยานยนต์ ซึ่งน้ำฝนที่ผ่านบ่อแยกน้ำ และน้ำมันจะถูกส่งไปบำบัดที่ระบบบำบัดน้ำเสียของโครงการ	-	- รูปที่ 23 บ่อแยกน้ำ และน้ำมันบริเวณอาคาร ยานยนต์ของโครงการ - รูปที่ 24 ระบบบำบัดน้ำเสียแบบชีวภาพ

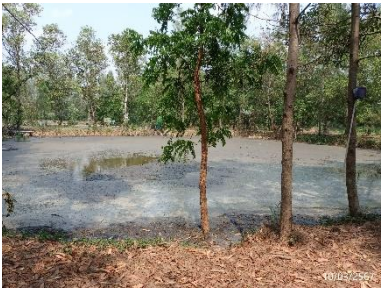
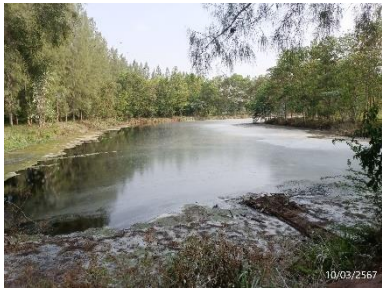
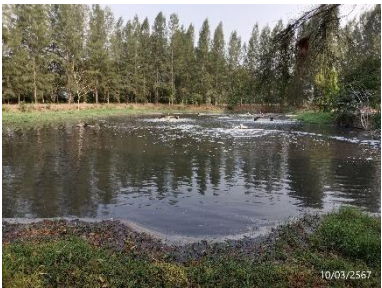
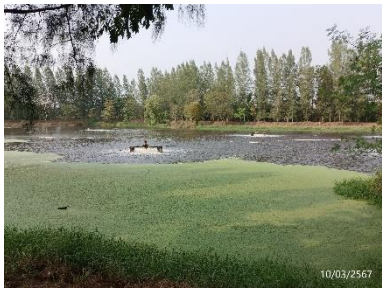
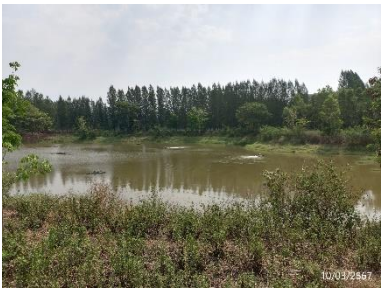
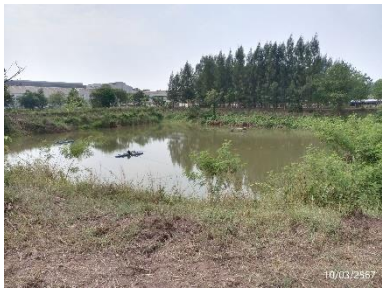
<p>รูปที่ 24 ระบบบำบัดน้ำเสียแบบชีวภาพ</p>

3. คุณภาพน้ำ (ต่อ) 3.2 น้ำเสียจากสำนักงาน - จัดให้มีห้องน้ำ-ห้องส้วมในบริเวณอาคารสำนักงาน เพื่อบำบัดน้ำเสียที่เกิดขึ้น โดยใช้ระบบบำบัดน้ำเสียแบบบ่อเกรอะ-บ่อซึมก่อนส่งไปยังระบบบำบัดน้ำเสียขั้นสุดท้ายแบบบ่อบำบัดชีวภาพ (Stabilization Pond) ของโครงการต่อไป	- พื้นที่โครงการ	- โครงการจัดให้มีห้องน้ำ-ห้องส้วมในอาคารสำนักงาน โดยใช้ระบบบำบัดแบบบ่อเกรอะ-บ่อซึม เพื่อรองรับน้ำเสียที่เกิดขึ้นก่อนส่งไปยังระบบบำบัดน้ำเสียของโครงการต่อไป	-	- รูปที่ 24 ระบบบำบัดน้ำเสียแบบชีวภาพ - รูปที่ 25 ห้องน้ำ-ห้องส้วม

3. คุณภาพน้ำ (ต่อ) 3.4 น้ำเสียจากกระบวนการผลิตและระบบเสริมการผลิต - จัดให้มีระบบบำบัดน้ำเสียแบบบ่อบำบัดชีวภาพ ขนาด 1,500 ลูกบาศก์เมตร/วัน สำหรับบำบัดน้ำเสียจากกระบวนการผลิตและระบบเสริมการผลิต โดยควบคุมค่าบีโอดีในบ่อบำบัดน้ำเสียบ่อบำบัด ไม่เกิน 20 มิลลิกรัม/ลิตร ตามข้อมูลการออกแบบและรวบรวมน้ำทั้งที่ผ่านการบำบัดแล้วไปใช้ในพื้นที่สีเขียวและแปลงปลูกอ้อยสาธิตของโครงการ	- พื้นที่โครงการ	- โครงการจัดให้มีระบบบำบัดน้ำเสียแบบบ่อบำบัดชีวภาพ ขนาด 1,500 ลบ.ม. และเมื่อทำการตรวจวัดปริมาณ BOD ในบ่อบำบัดท้ายนั้น ระหว่างเดือนมกราคม-มิถุนายน 2567 พบว่ามีค่าอยู่ในเกณฑ์มาตรฐานกำหนด จากนั้นโครงการจะรวบรวมน้ำทั้งที่ผ่านการบำบัดแล้วไปใช้รดน้ำพื้นที่สีเขียวภายในโครงการ และรวบรวมไปยังบ่อน้ำดิบต่อไป	-	- รูปที่ 2 พนักงานรดน้ำต้นไม้ - รูปที่ 5 บ่อน้ำดิบ - รูปที่ 24 ระบบบำบัดน้ำเสียแบบชีวภาพ - ภาพผนวก ข

3. คุณภาพน้ำ (ต่อ) 3.4 น้ำเสียจากกระบวนการผลิตและระบบเสริมการผลิต (ต่อ) - ระบบบำบัดน้ำเสียแบบบ่อบำบัดชีวภาพ มีจำนวน 7 บ่อ ต่อกัน แบบอนุกรม ซึ่งแต่ละบ่อมีขนาดความจุและระยะเวลา เก็บกัก ดังนี้ <ul style="list-style-type: none"> ▪ บ่อรวบรวมน้ำเสียก่อนบำบัด ขนาด 1,680 ลบ.ม. ▪ บ่อที่ 1 (Anaerobic Pond) ขนาด 26,640 ลบ.ม. สามารถเก็บกักน้ำได้นาน 18 วัน ▪ บ่อที่ 2 (Aerated Lagoon 1) ขนาด 19,068 ลบ.ม. สามารถเก็บกักน้ำได้นาน 13 วัน ▪ บ่อที่ 3 (Aerated Lagoon 2) ขนาด 8,070 ลบ.ม. สามารถเก็บกักน้ำได้นาน 5 วัน ▪ บ่อที่ 4 (Facultative Pond 1) ขนาด 11,780 ลบ.ม. สามารถเก็บกักน้ำได้นาน 8 วัน ▪ บ่อที่ 5 (Facultative pond 2) ขนาด 72,107 ลบ.ม. สามารถเก็บกักน้ำได้นาน 48 วัน ▪ บ่อที่ 6 (Polishing Pond 1) ขนาด 27,945 ลบ.ม. สามารถเก็บกักน้ำได้นาน 18.6 วัน ▪ บ่อที่ 7 (Polishing Pond 2) ขนาด 14,325 ลบ.ม. สามารถเก็บกักน้ำได้นาน 10 วัน 	- พื้นที่โครงการ	- โครงการจัดให้มีระบบบำบัดน้ำเสียแบบบ่อบำบัดชีวภาพ ประกอบไปด้วยบ่อบำบัดชีวภาพ จำนวน 7 บ่อ และบ่อรวบรวม น้ำเสียก่อนเข้าระบบบำบัด 1 บ่อ ซึ่งต่อกันแบบอนุกรม	-	- รูปที่ 24 ระบบ บำบัดน้ำเสีย แบบชีวภาพ

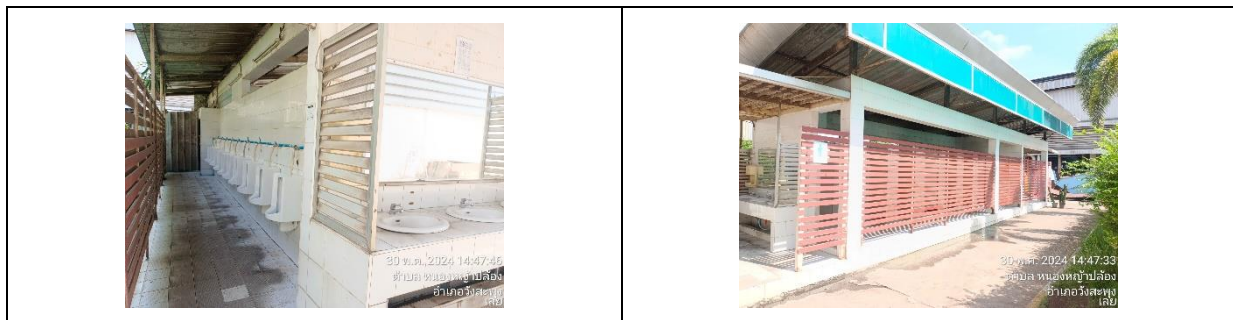
3.3 น้ำเสียจากเกษตรกรในช่วงหีบอ้อย - น้ำเสียจากห้องน้ำ-ห้องส้วมที่เกิดขึ้นจากเกษตรกรประมาณ 216 ลูกบาศก์เมตร/วัน ทำการบำบัดด้วยระบบบ่อเกรอะ-บ่อซึม แล้วจึงส่งน้ำไปยังระบบบำบัดน้ำเสียแบบบ่อบำบัดชีวภาพของโครงการ โดยน้ำทิ้งหลังผ่านการบำบัดแล้วไม่มีการระบายทิ้งออกสู่ภายนอกโครงการ	- พื้นที่โครงการ	- โครงการจัดให้มีห้องน้ำ-ห้องส้วมไว้ตามจุดต่างๆ ในบริเวณพื้นที่โครงการ และทำการบำบัดด้วยระบบบ่อเกรอะ-บ่อซึม แล้วจึงส่งไปยังระบบบำบัดน้ำเสียของโครงการ โดยน้ำทิ้งที่ผ่านการบำบัดแล้วโครงการไม่มีการระบายออกสู่ภายนอกโครงการ แต่จะนำกลับมาใช้รดน้ำพื้นที่สีเขียว และฉีดพรมทำความสะอาดบริเวณพื้นที่โครงการ	-	- รูปที่ 2 พนักงานรดน้ำต้นไม้ - รูปที่ 3 การทำความสะอาดถนนด้านหน้าโครงการ - รูปที่ 25 ห้องน้ำ-ห้องส้วม
