ผลการปฏิบัติตามมาตรการป้องกันและ
แก้ไขผลกระทบสิ่งแวดล้อม

ตารางที่ 2.2-1 สรุปผลการปฏิบัติตามมาตรการป้องกันและแก้ไขผลกระทบสิ่งแวดล้อม
โครงการโรงงานผลิตเม็ดพลาสติกโพลิเอททีลีน ชนิดความหนาแน่นต่ำแบบเชิงเส้น (ครั้งที่ 1) ระยะดำเนินการ บริษัท ไทยโพลิเอททีลีน จำกัด
ครั้งที่ 1/2567 ระหว่างเดือนมกราคม-มิถุนายน พ.ศ. 2567

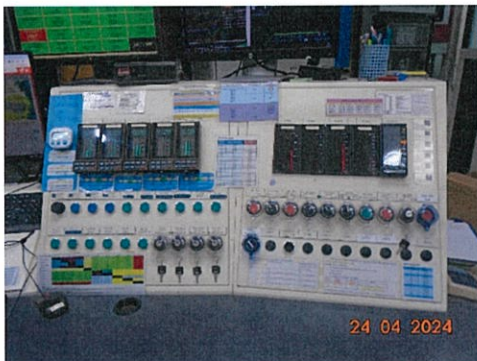
- ติดตั้งและตรวจสอบระบบยับยั้งปฏิกิริยากรณีฉุกเฉิน (CO Injection) ให้สามารถยับยั้งการเกิดปฏิกิริยาต่อเนื่องในถังปฏิกรณ์กรณีผิดปกติ เช่น กรณีไฟฟ้าดับ เป็นต้น	- โครงการติดตั้งระบบ CO Injection เพื่อให้สามารถยับยั้งการเกิดปฏิกิริยาต่อเนื่องในถังปฏิกรณ์กรณีผิดปกติ เช่น กรณีไฟฟ้าดับ เป็นต้น	- ไม่มีปัญหาและอุปสรรคในการดำเนินการ	- ภาพที่ 2-1 ระบบ CO Injection

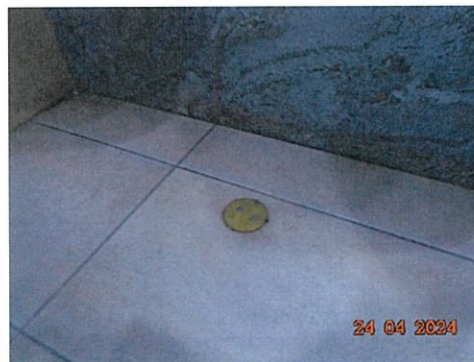
3. คุณภาพน้ำ	- น้ำเสียจากห้องน้ำ-ห้องส้วมที่สำนักงาน และอาคารต่างๆ ภายในโรงงาน ปริมาณ 45.6 ลูกบาศก์เมตรต่อเดือน บำบัดโดยระบบบำบัดน้ำเสียสำเร็จรูป จากนั้นส่งต่อไปยังบริษัท พีทีที โกลบอล เคมิคอล จำกัด (มหาชน) เพื่อบำบัดต่อไป	- โครงการดำเนินการติดตั้งระบบบำบัดน้ำเสียสำเร็จรูปเพื่อบำบัดน้ำเสียจากห้องน้ำ-ห้องส้วมที่สำนักงาน และอาคารต่างๆ ภายในโรงงาน ก่อนส่งต่อไปยังบริษัท พีทีที โกลบอล เคมิคอล จำกัด (มหาชน) เพื่อบำบัดต่อไป	- ไม่มีปัญหาและอุปสรรคในการดำเนินการ	- ภาพที่ 2-2 ระบบบำบัดน้ำเสียสำเร็จรูป - ภาคผนวก ข-9 เอกสารการส่งน้ำเสียไปบำบัด บริษัท พีทีที โกลบอล เคมิคอล จำกัด (มหาชน)

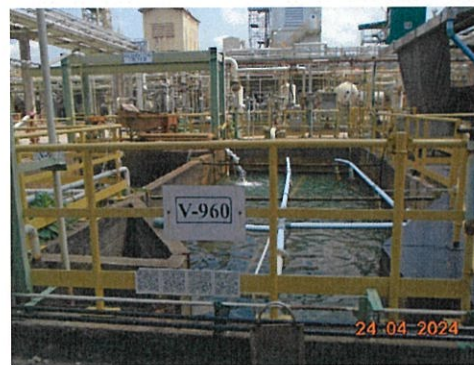
- ออกแบบระบบ API Separator ให้มีขนาด 219 ลูกบาศก์เมตร และมีอัตราการไหลประมาณ 10,800 ลูกบาศก์เมตรต่อเดือน และควบคุมให้ทำงานอย่างมีประสิทธิภาพตามการออกแบบ	- โครงการออกแบบระบบ API Separator ให้มีขนาด 219 ลูกบาศก์เมตร และมีอัตราการไหลประมาณ 10,800 ลูกบาศก์เมตรต่อเดือน และควบคุมให้ทำงานอย่างมีประสิทธิภาพตามการออกแบบ	- ไม่มีปัญหาและอุปสรรคในการดำเนินการ	- ภาพที่ 2-4 API Separator - ภาคผนวก ข-11 เอกสารการออกแบบระบบ API Separator

- น้ำเสียจากกระบวนการผลิตของโครงการฯ ประกอบด้วยน้ำเสียที่เกิดขึ้นแบบต่อเนื่องและน้ำเสียที่เกิดขึ้นแบบครั้งคราว ดังนี้ • น้ำเสียที่เกิดขึ้นแบบต่อเนื่อง ได้แก่ : น้ำ Blowdown จากระบบน้ำหล่อเย็นประมาณ 4,824 ลูกบาศก์เมตรต่อเดือน จะถูกส่งไปที่ API Separator ก่อนส่งไปยัง Final Check Pond ของโรงงาน LDPE เพื่อตรวจสอบคุณภาพน้ำ ก่อนระบายลงสู่รางระบายน้ำรวมของพื้นที่ TPE Site#1 และระบายลงสู่รางระบายน้ำของนิคมฯ ต่อไป	- โครงการจัดให้มี API Separator สำหรับรองรับน้ำ Blowdown จากระบบน้ำหล่อเย็น ก่อนส่งไปยัง Final Check Pond ของโรงงาน LDPE เพื่อตรวจสอบคุณภาพน้ำ ก่อนระบายลงสู่รางระบายน้ำรวมของพื้นที่ TPE Site#1 และระบายลงสู่รางระบายน้ำของนิคมฯ ต่อไป	- ไม่มีปัญหาและอุปสรรคในการดำเนินการ	- ภาพที่ 2-3 รางระบายน้ำรวมในพื้นที่โรงงาน TPE Site#1 - ภาพที่ 2-4 API Separator

ผลกระทบสิ่งแวดล้อม	มาตรการป้องกันและแก้ไขผลกระทบสิ่งแวดล้อม	รายละเอียดของการปฏิบัติตามมาตรการฯ	ปัญหา/อุปสรรคและการแก้ไข	เอกสารอ้างอิง
3. คุณภาพน้ำ (ต่อ)	: น้ำเสียจากการล้างกระบวนการผลิต เกิดขึ้นประมาณ 2 ครั้งต่อเดือน มีน้ำเสียประมาณ 16 ลูกบาศก์เมตร ถูกส่งไปบำบัดยัง API Separator เพื่อแยกคราบน้ำมันออก ก่อนส่งไปยัง Final Check Pond ของโรงงาน LDPE เพื่อตรวจสอบคุณภาพน้ำ ก่อนจะระบายลงสู่รางระบายน้ำรวมของพื้นที่ TPE Site#1 และระบายลงสู่รางระบายน้ำของนิคมฯ ต่อไป	- โครงการจัดให้มี API Separator สำหรับรองรับน้ำเสียจากการล้างกระบวนการผลิต เพื่อแยกคราบน้ำมันออก ก่อนส่งไปยัง Final Check Pond ของโรงงาน LDPE เพื่อตรวจสอบคุณภาพน้ำก่อนจะระบายลงสู่รางระบายน้ำรวมของพื้นที่ TPE Site#1 และระบายลงสู่รางระบายน้ำของนิคมฯ ต่อไป	- ไม่มีปัญหาและอุปสรรคในการดำเนินการ	- ภาพที่ 2-3 - รางระบายน้ำรวมในพื้นที่โรงงาน TPE Site#1 - ภาพที่ 2-4 API Separator
	: น้ำฝนปนเปื้อนที่ตกลงบนพื้นที่บริเวณส่วนการผลิต และบริเวณพื้นที่กักเก็บวัตถุดิบ และสารเคมี (ฝนตก 15 นาทีแรก) ประมาณ 127 ลูกบาศก์เมตร ระบายไปยัง API Separator เพื่อแยกน้ำมันออก ก่อนส่งไปยัง Final Check Pond ของโรงงาน LDPE เพื่อตรวจสอบคุณภาพน้ำ ก่อนจะระบายลงสู่รางระบายน้ำรวมของพื้นที่ TPE Site#1 และ ระบายลงสู่รางระบายน้ำของนิคมฯ ต่อไป	- โครงการจัดให้มี API Separator สำหรับรองรับน้ำฝนปนเปื้อนที่ตกลงบนพื้นที่บริเวณส่วนการผลิต และบริเวณพื้นที่กักเก็บวัตถุดิบและสารเคมี เพื่อแยกน้ำมันออก ก่อนส่งไปยัง Final Check Pond ของโรงงาน LDPE เพื่อตรวจสอบคุณภาพน้ำก่อนจะระบายลงสู่รางระบายน้ำรวมของพื้นที่ TPE Site#1 และระบายลงสู่รางระบายน้ำของนิคมฯ ต่อไป	- ไม่มีปัญหาและอุปสรรคในการดำเนินการ	- ภาพที่ 2-3 - รางระบายน้ำรวมในพื้นที่โรงงาน TPE Site#1 - ภาพที่ 2-4 API Separator

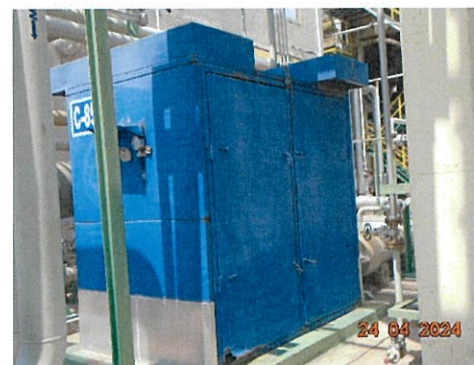
ภาพที่ 2-8 ผนังกันเสียงบริเวณเครื่องจักรที่เป็น
แหล่งกำเนิดเสียงดังมากกว่า 85 เดซิเบล(เอ)

- เครื่องจักรอุปกรณ์ที่เป็นแหล่งกำเนิดเสียงดัง มากกว่า 85 เดซิเบล (เอ) ต้องมีมาตรการบริหารจัดการเพื่อควบคุมและป้องกันเสียงดัง เช่น ติดตั้งกล่องครอบ Blower ติดตั้งผนังกันเสียง เป็นต้น	- โครงการได้ทำการติดตั้งกล่องครอบ Blower และ/หรือ ติดตั้งผนังกันเสียงบริเวณเครื่องจักรและอุปกรณ์ที่เป็นแหล่งกำเนิดเสียงดังมากกว่า 85 เดซิเบล(เอ) เรียบร้อยแล้ว	- ไม่มีปัญหาและอุปสรรคในการดำเนินการ	- ภาพที่ 2-8 ผนังกันเสียงบริเวณเครื่องจักรที่เป็นแหล่งกำเนิดเสียงดังมากกว่า 85 เดซิเบล(เอ)

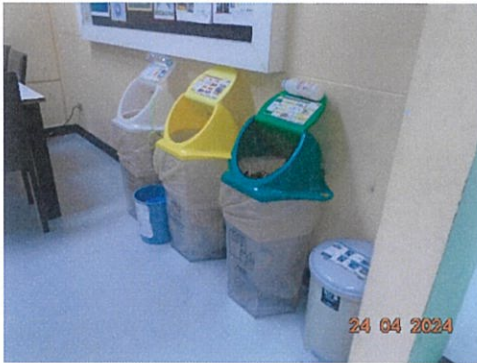
ผลกระทบสิ่งแวดล้อม	มาตรการป้องกันและแก้ไขผลกระทบสิ่งแวดล้อม	รายละเอียดของการปฏิบัติตามมาตรการฯ	ปัญหา/อุปสรรคและการแก้ไข	เอกสารอ้างอิง
5. การจัดการกากของเสีย	- จัดให้มีภาชนะรองรับมูลฝอยที่มีฝาปิดมิดชิด และแยกประเภทของขยะมูลฝอยที่สามารถนำกลับมาใช้ใหม่ได้และขยะมูลฝอยที่ไม่สามารถนำมาใช้ใหม่ได้	- โครงการจัดให้มีภาชนะรองรับมูลฝอยที่มีฝาปิดมิดชิด และแยก ประเภทของขยะมูลฝอยที่สามารถนำกลับมาใช้ใหม่ได้ และขยะมูลฝอยที่ไม่สามารถนำมาใช้ใหม่ได้ เรียบร้อยแล้ว	- ไม่มีปัญหาและอุปสรรคในการดำเนินการ	- ภาพที่ 2-9 ภาชนะรองรับมูลฝอย

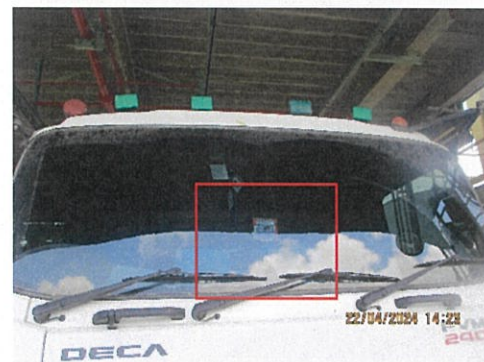
- กำหนดให้รถขนส่งกากของเสียอุตสาหกรรมต้องติดตั้ง Global Positioning System (GPS) และติดหมายเลขโทรศัพท์เพื่อเป็นช่องทางในการแจ้งเรื่องร้องเรียนมายังโครงการ	- โครงการฯ ได้พิจารณาคัดเลือกผู้รับกำจัดกากของเสียอุตสาหกรรมที่มีการติดตั้ง Global Positioning System (GPS) และมีระบบควบคุมความเร็วรถ เพื่อสามารถติดตามการขนส่งกากของเสียไปกำจัดอย่างถูกวิธี รวมไปถึงการแจ้งเบอร์โทรศัพท์และผู้ประสานงานของโครงการให้กับผู้ขับรถขนส่ง กรณีเกิดเหตุฉุกเฉินหรือมีเรื่องร้องเรียนสามารถแจ้งมายังโครงการได้โดยตรง โดยระหว่างเดือนมกราคม-มิถุนายน พ.ศ. 2567 ไม่พบเรื่องร้องเรียนจากรถขนส่งกากของเสียอุตสาหกรรม	- ไม่มีปัญหาและอุปสรรคในการดำเนินการ	- ภาคผนวก ข-17 เอกสารการติดตามยานพาหนะด้วย GPS - ภาพที่ 2-14 หมายเลขโทรศัพท์ที่รถขนส่ง

ผลกระทบสิ่งแวดล้อม	มาตรการป้องกันและแก้ไขผลกระทบสิ่งแวดล้อม	รายละเอียดของการปฏิบัติตามมาตรการฯ	ปัญหา/อุปสรรคและการแก้ไข	เอกสารอ้างอิง
6. การคมนาคมขนส่ง (ต่อ)	- กำหนดให้มีการติดหมายเลขโทรศัพท์ที่รถขนส่งเพื่อเป็นช่องทางการแจ้งเรื่องร้องเรียนมายังโครงการ	- โครงการกำหนดให้มีการติดหมายเลขโทรศัพท์ที่รถขนส่งเพื่อเป็นช่องทางการแจ้งเรื่องร้องเรียนมายังโครงการ	- ไม่มีปัญหาและอุปสรรคในการดำเนินการ	- ภาพที่ 2-14 การติดหมายเลขโทรศัพท์ที่รถขนส่ง

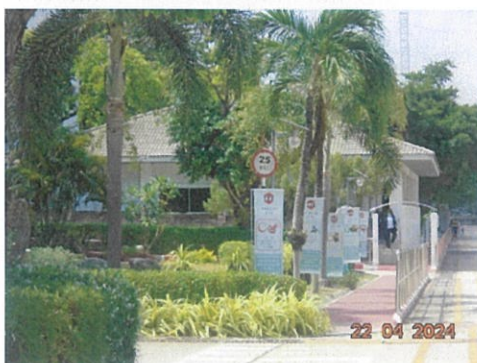
ผลกระทบสิ่งแวดล้อม	มาตรการป้องกันและแก้ไขผลกระทบสิ่งแวดล้อม	รายละเอียดของการปฏิบัติตามมาตรการฯ	ปัญหา/อุปสรรคและการแก้ไข	เอกสารอ้างอิง
6. การคมนาคมขนส่ง	- ประสานงานกับโรงงานในพื้นที่ TPE Site#1 ประกอบด้วย โรงงาน HDPE#1 หน่วยกะตะลิสต์ R-1 หน่วยกะตะลิสต์ C-1 หน่วย Compounding โรงงาน LDPE โรงงาน PP#1 และโรงงาน PP#2 เพื่อจัดทำระบบการจราจรภายในพื้นที่โครงการให้มีความเหมาะสม	- โรงงานได้ประสานงานกับโรงงาน HDPE1 โรงงาน LDPE และ โรงงาน PP เพื่อจัดทำระบบการจราจรภายในพื้นที่โรงงานให้มีความเหมาะสม โดยได้ดำเนินการดังต่อไปนี้ 1) จัดระบบการจราจรภายในโรงงาน โดยทำการแบ่งเส้นทางรถบรรทุกหนัก และรถยนต์ รวมทั้งจัดพื้นที่สำหรับจอดรถแยกจากกัน 2) จัดให้มีป้ายจำกัดความเร็ว 20 กิโลเมตรต่อชั่วโมง กำหนดเส้นทางเข้า-ออก โดยตีเส้นแบ่ง ทำลูกศรชัดเจน จัดพนักงานรักษาความปลอดภัยดูแลจราจรในจุดที่คับขัน เช่น บริเวณหน้าโรงงานมีระบบ CCTV คอย Monitor จุดจราจรต่างๆภายในบริษัท มีการบันทึกจำนวนรถขนส่งสินค้าเข้า-ออกพร้อมจัดทำสถิติและมีการกำหนดเป้าหมายการเกิดอุบัติเหตุด้านการขนส่งเป็นตัววัดประสิทธิภาพในการขนส่งสินค้า 3) จัดพนักงานรักษาความปลอดภัย (รปภ.) ดูแลเรื่องจราจรที่บริเวณหน้าบริษัท และในบริษัทจะใช้ระบบ CCTV Monitor กรณีการจราจรมีปัญหา จะแจ้งทางวิทยุให้เจ้าหน้าที่ความปลอดภัย (รปภ.) ทราบ เพื่อดักเตือนพนักงานขับรถให้ปฏิบัติตามป้ายเตือน สัญญาณไฟจราจรและการใช้เส้นทางเข้า-ออก เป็นต้น	- ไม่มีปัญหาและอุปสรรคในการดำเนินการ	- ภาคผนวก ข-18 เอกสารระเบียบปฏิบัติด้านการจราจร และการควบคุมน้ำหนักรถขนส่ง - ภาคผนวก ข-19 สรุปปริมาณรถเข้า-ออก โรงงาน TPE Site#1 - ภาพที่ 2-15 ป้ายจำกัดความเร็ว - ภาพที่ 2-16 ระบบ CCTV

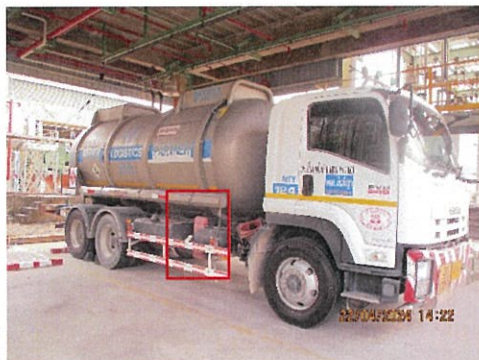
- กำหนดให้มีสารเคมีที่ใช้ในการดับเพลิงติดอยู่ที่รถขนส่งตัวเร่งปฏิกิริยาตลอดเวลา พร้อมทั้งมีการตรวจสอบการทำงานของสารดับเพลิงตามแผนบำรุงรักษาอุปกรณ์ความปลอดภัยในเชิงป้องกันเพื่อให้พร้อมใช้งานตลอดเวลา และกำหนดให้มีแผนฉุกเฉินเกี่ยวกับการขนส่งตัวเร่งปฏิกิริยา	- โครงการจัดให้มีถังดับเพลิงติดอยู่ที่รถขนส่งตัวเร่งปฏิกิริยาตลอดเวลา และมีการตรวจสอบการทำงานของสารดับเพลิงตามแผนบำรุงรักษาอุปกรณ์ความปลอดภัยในเชิงป้องกันเพื่อให้พร้อมใช้งานตลอดเวลา พร้อมทั้งจัดทำแผนฉุกเฉินเกี่ยวกับการขนส่งตัวเร่งปฏิกิริยาเรียบร้อยแล้ว	- ไม่มีปัญหาและอุปสรรคในการดำเนินการ	- ภาคผนวก ข-22 แผนฉุกเฉินเกี่ยวกับการขนส่งตัวเร่งปฏิกิริยา - ภาพที่ 2-17 ถังดับเพลิงที่รถขนส่งตัวเร่งปฏิกิริยา

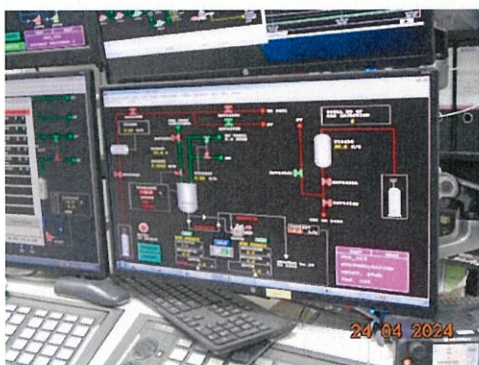
- ส่งเสริมให้มีกิจกรรมด้านความปลอดภัยและสิ่งแวดล้อม เช่น Safety Talk, KYT, Unsafe Killer เป็นต้น แก่พนักงานและผู้รับเหมาที่ทำงานในโรงงาน	- โครงการมีการทำ Safety Talk และการค้นหาอันตรายโดยใช้ ระบบ Suggestion (SHE) เป็นประจำ	- ไม่มีปัญหาและอุปสรรคในการดำเนินการ	- ภาคผนวก ข-30 การจัดทำ Safety Talk และระบบ Suggestion
	กำหนดมาตรการความปลอดภัยในกระบวนการผลิต ได้แก่ - มีระบบควบคุมคอมพิวเตอร์ตรวจวัดปฏิกิริยาคายความร้อน ซึ่งหากไม่สามารถตรวจพบปฏิกิริยาดังกล่าวในเวลาที่กำหนด จะหยุดป้อนสารเข้าสู่ถังปฏิกรณ์	- โครงการจัดให้มีระบบควบคุมคอมพิวเตอร์ตรวจวัดปฏิกิริยาคายความร้อน ซึ่งหากไม่สามารถตรวจพบปฏิกิริยาดังกล่าวในเวลาที่กำหนด จะหยุดป้อนสารเข้าสู่ถังปฏิกรณ์	- ไม่มีปัญหาและอุปสรรคในการดำเนินการ	- ภาพที่ 2-18 ระบบตรวจวัดปฏิกิริยาคายความร้อน

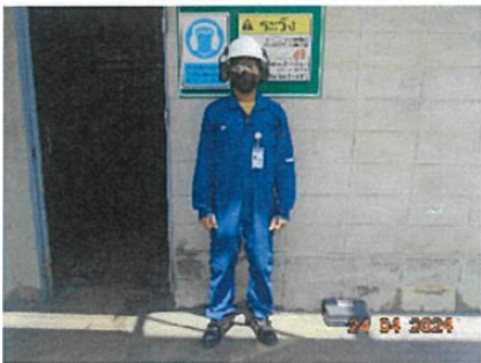
ภาพที่ 2-25 พนักงานสวมใส่อุปกรณ์คุ้มครอง
ความปลอดภัยส่วนบุคคล

- จัดตารางในการทำงานบริเวณที่มีเสียงดังเกิน 85 เดซิเบล(เอ) ให้มีช่วงการพัก (Interruption) เหมาะสมตามมาตรฐานของ OSHA (Occupational Safety and Health Administration, 1970) และตามกฎหมายที่เกี่ยวข้องกำหนด	- โครงการมีการจัดให้มีตารางในการทำงานบริเวณที่มีเสียงดังเกิน 85 เดซิเบล(เอ) ให้มีช่วงการพัก ซึ่งลักษณะงานเป็นเพียงการตรวจสอบและจดบันทึก Condition ของเครื่องจักร ซึ่งใช้เวลาในการตรวจเครื่องจักรครั้งละประมาณ 10 นาที ซึ่งในการปฏิบัติงานต้องสวมอุปกรณ์ป้องกันเสียง Ear Plugs หรือ Ear Muffs ทุกครั้งตามที่ป้ายเตือนกำหนด	- ไม่มีปัญหาและอุปสรรคในการดำเนินการ	- ภาคผนวก ข-39 ตารางกะการทำงาน - ภาพที่ 2-25 พนักงานสวมใส่อุปกรณ์คุ้มครองความปลอดภัยส่วนบุคคล

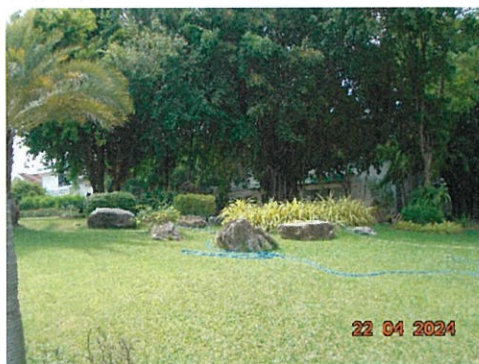
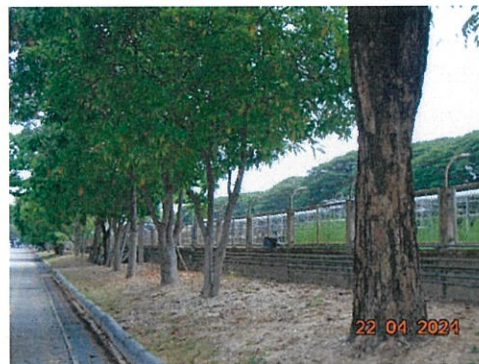
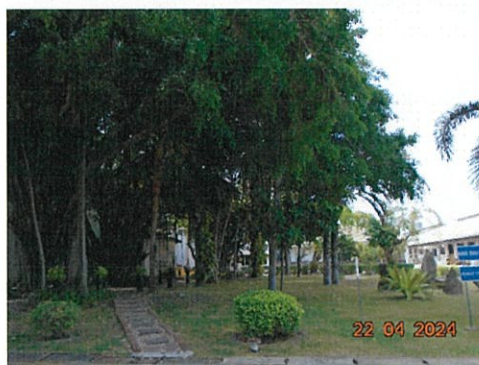
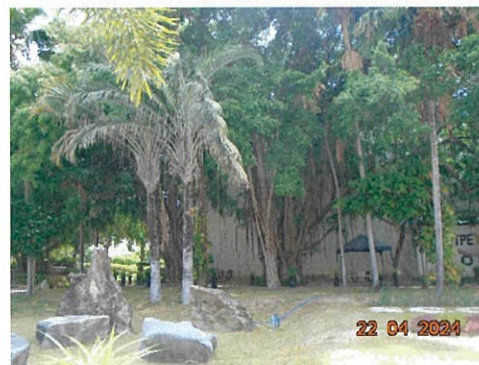
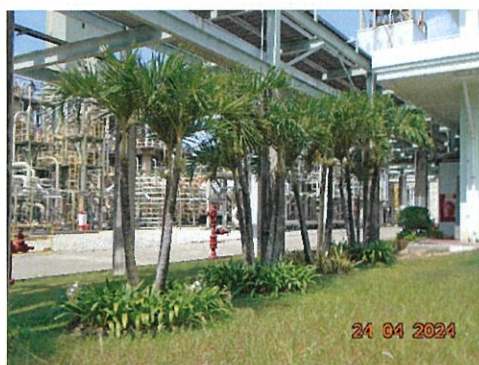
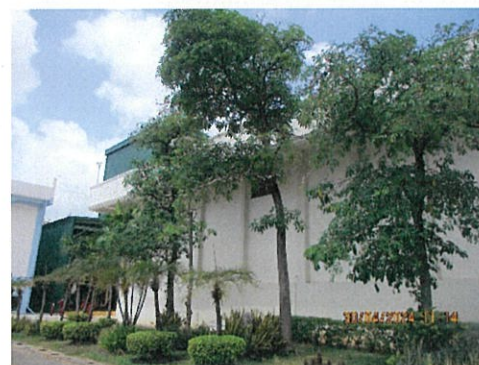
10. การจัดพื้นที่สีเขียว	- โครงการได้จัดให้มีพื้นที่สีเขียว ประมาณ 1.3 ไร่ หรือประมาณร้อยละ 10.3 ของพื้นที่ของโรงงานผลิตเม็ดพลาสติกโพลีเอททีลีน ชนิดความหนาแน่นต่ำแบบเชิงเส้น ทั้งหมด	- โครงการได้จัดให้มีพื้นที่สีเขียว ประมาณ 1.3 ไร่ หรือประมาณร้อยละ 10 ของพื้นที่ของโรงงานผลิตเม็ดพลาสติกโพลีเอททีลีน ชนิดความหนาแน่นต่ำแบบเชิงเส้นทั้งหมด	- ไม่มีปัญหาและอุปสรรคในการดำเนินการ	- ภาพที่ 2-39 พื้นที่สีเขียว - ภาคผนวก ข-45 แผนผังพื้นที่สีเขียว
