## บทที่ 2

### การปฏิบัติตามมาตรการป้องกันและแก้ไขผลกระทบสิ่งแวดล้อม

## 2.2 ผลการติดตามตรวจสอบการปฏิบัติตามมาตรการป้องกันและแก้ไขผลกระทบสิ่งแวดล้อม

**ตารางที่ 2.2-1** การปฏิบัติตามมาตรการป้องกันและแก้ไขผลกระทบสิ่งแวดล้อม (ระยะดำเนินการ) โครงการโรงงานผลิตน้ำตาลทราย  
ของ บริษัท ไทยอุตสาหกรรมน้ำตาล จำกัด ระหว่างเดือนมกราคม-มิถุนายน 2567

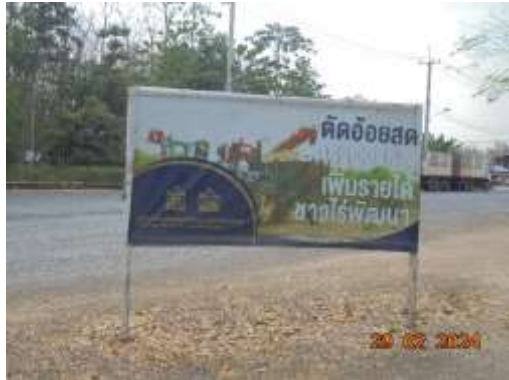
| มาตรการด้านคุณภาพอากาศ | |
|---|---|
| รูปที่ 1 การตรวจสอบความเหมาะสมของอ้อยก่อนรับซื้อ | |

| มาตรการป้องกันและแก้ไขผลกระทบสิ่งแวดล้อม | สถานที่ดำเนินการ | ผลการปฏิบัติตามมาตรการฯ | ปัญหา อุปสรรค<br>ที่ไม่สามารถ<br>ปฏิบัติตามมาตรการ<br>และแนวทางแก้ไข | หลักฐานและ<br>เอกสารอ้างอิง |
|---|---|---|---|---|
| - กำหนดให้มีการแจ้งการปฏิเสธการรับซื้ออ้อยที่ไม่เหมาะสม<br>ให้แก่โรงงานเพื่อให้ชาวไร่กลับไปปรับปรุงแก้ไขก่อนที่จะนำ<br>อ้อยกลับมาส่งใหม่อีกครั้งรวมถึงมีการตัดราคา เช่น<br>อ้อยยอดขาว ถือเป็นอ้อยสกปรกซึ่งตามข้อกำหนดสามารถ<br>ตัดราคาได้ และโรงงานจะนำเงินที่ได้นี้ไปจ่ายเพิ่มให้แก่<br>ชาวไร่ที่ตัดอ้อยสด เพื่อสร้างแรงจูงใจให้ชาวไร่ตัดอ้อยสด<br>เพิ่มขึ้น | - พื้นที่ส่งเสริม<br>การปลูกอ้อย<br>ของโครงการ | - โครงการมีการตรวจสอบอ้อยก่อนรับเข้าโรงงาน<br>หากพบว่าการนำอ้อยที่ไม่เหมาะสมเข้ามา<br>ทางโครงการได้ให้ชาวไร่อ้อยนำกลับไปปรับปรุงแก้ไข<br>ก่อนจะนำอ้อยกลับมาส่งใหม่อีกครั้ง รวมถึงมีการ<br>ตัดราคาในอัตรา 30 บาท/ตัน โดยโครงการจะนำเงิน<br>ที่ได้ไปจ่ายเพิ่มให้แก่ชาวไร่ที่ตัดอ้อยสดขาย เพื่อสร้าง<br>แรงจูงใจให้ชาวไร่ตัดอ้อยสดเพิ่มขึ้น | - | - ภาคผนวก 4ข<br>- รูปที่ 1 การตรวจสอบ<br>ความเหมาะสมของอ้อย<br>ก่อนรับซื้อ |

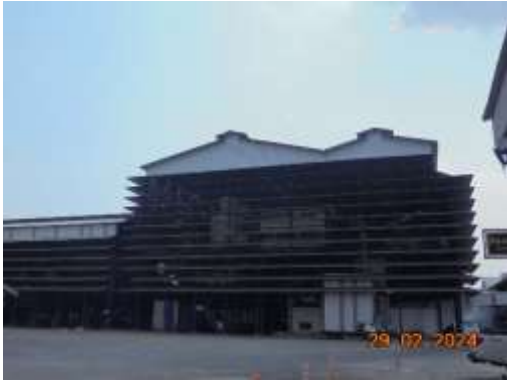
| มาตรการด้านเสียง | |
|---|---|
| รูปที่ 4 อาคารผลิต | รูปที่ 5 อุปกรณ์ลดเสียง (Silencer) |

| มาตรการป้องกันและแก้ไขผลกระทบสิ่งแวดล้อม | สถานที่ดำเนินการ | ผลการปฏิบัติตามมาตรการฯ | ปัญหา อุปสรรค<br>ที่ไม่สามารถ<br>ปฏิบัติตามมาตรการ<br>และแนวทางแก้ไข | หลักฐานและ<br>เอกสารอ้างอิง |
|---|---|---|---|---|
| <b>3. เสียง</b><br>- กำหนดให้เครื่องจักรและอุปกรณ์ที่เป็นแหล่งกำเนิดเสียงหลักอยู่ภายในอาคาร หรือมีวัสดุที่ลดความดังจากเสียง | - พื้นที่การผลิต | - โครงการทำการติดตั้งเครื่องจักรและอุปกรณ์ที่เป็นแหล่งกำเนิดเสียงหลักไว้ภายในอาคาร เพื่อช่วยลดความดังเสียงที่อาจส่งผลกระทบต่อชุมชนใกล้เคียง | - | - รูปที่ 4 อาคารผลิต |

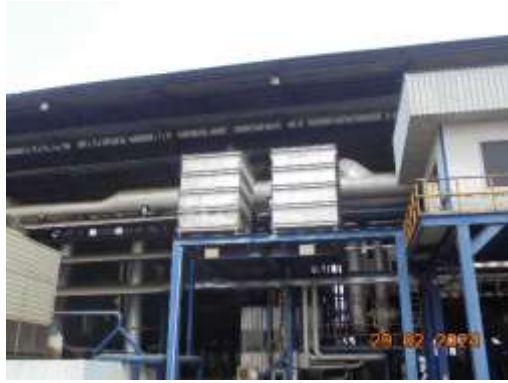
| มาตรการป้องกันและแก้ไขผลกระทบสิ่งแวดล้อม | สถานที่ดำเนินการ | ผลการปฏิบัติตามมาตรการฯ | ปัญหา อุปสรรค<br>ที่ไม่สามารถ<br>ปฏิบัติตามมาตรการ<br>และแนวทางแก้ไข | หลักฐานและ<br>เอกสารอ้างอิง |
|---|---|---|---|---|
| - พิจารณาเลือกใช้วิธีการควบคุมเสียงที่แหล่งกำเนิด เพื่อลดโอกาสของการเกิดเสียงดัง | - พื้นที่การผลิต | - โครงการจัดให้มีอุปกรณ์ลดเสียง (Silencer) บริเวณที่เป็นแหล่งกำเนิดเสียงดัง เช่น อาคารลูกทึบ เพื่อลดการเกิดเสียงดัง | - | - รูปที่ 5 อุปกรณ์ลดเสียง (Silencer) |

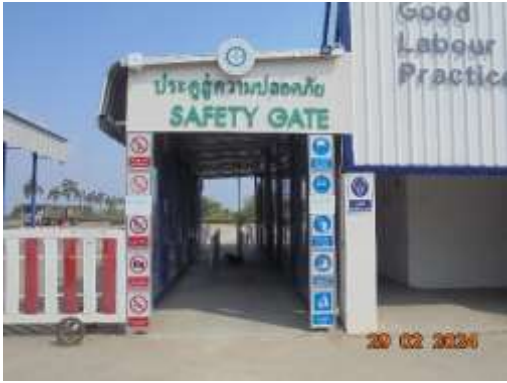
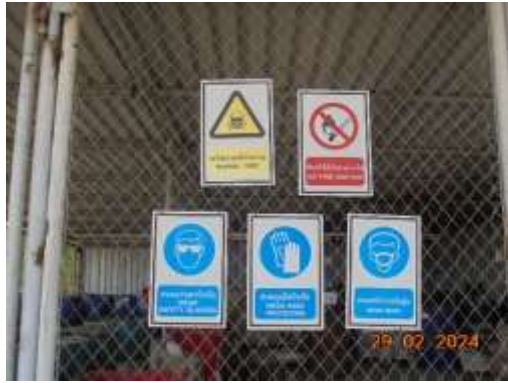
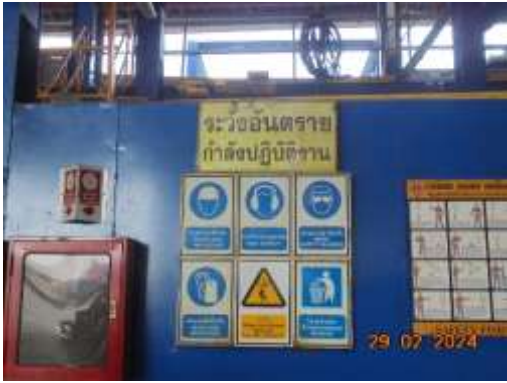
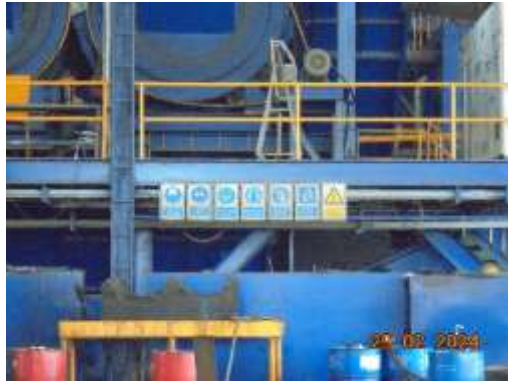
| มาตรการด้านเสียง | |
|---|---|
| รูปที่ 6 การติดตั้งป้ายเตือนการสวมใส่อุปกรณ์ป้องกันอันตรายส่วนบุคคล (PPE) | |

| มาตรการป้องกันและแก้ไขผลกระทบสิ่งแวดล้อม | สถานที่ดำเนินการ | ผลการปฏิบัติตามมาตรการฯ | ปัญหา อุปสรรค<br>ที่ไม่สามารถ<br>ปฏิบัติตามมาตรการ<br>และแนวทางแก้ไข | หลักฐานและ<br>เอกสารอ้างอิง |
|---|---|---|---|---|
| - จัดทำป้ายหรือสัญลักษณ์เตือนก่อนเข้าบริเวณที่มีระดับเสียงดังเกิน 85 เดซิเบลเอ | - พื้นที่การผลิต | - โครงการติดตั้งป้ายและสัญลักษณ์เตือนการสวมใส่อุปกรณ์ป้องกันเสียงบริเวณที่มีระดับเสียงดังเกิน 85 เดซิเบลเอ และเคร่งครัดให้พนักงานปฏิบัติตามเพื่อลดการรับสัมผัสเสียงดัง | - | - รูปที่ 6 การติดตั้งป้ายเตือนการสวมใส่อุปกรณ์ป้องกันอันตรายส่วนบุคคล (PPE) |

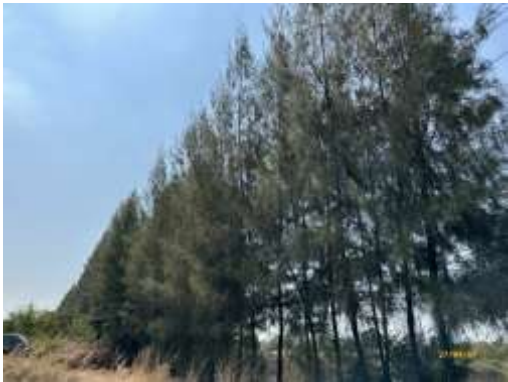
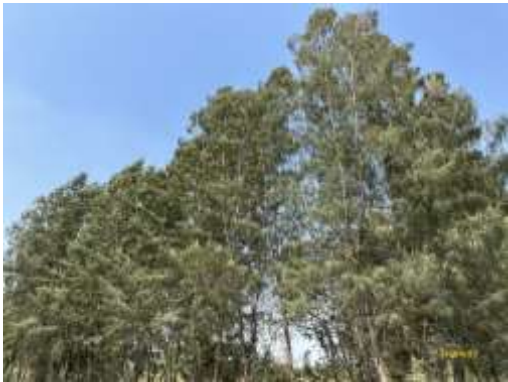
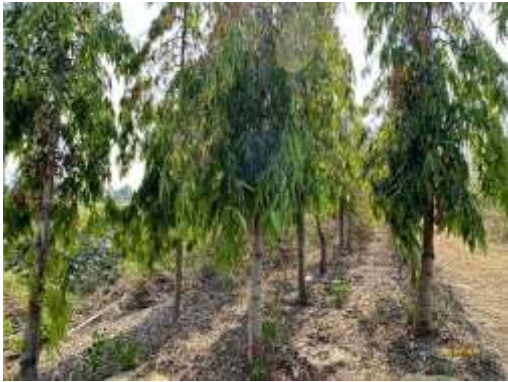
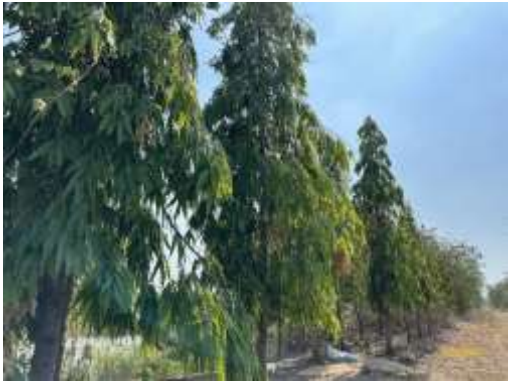
| มาตรการด้านเสียง (ต่อ) | |
|---|---|
| รูปที่ 7 พื้นที่สีเขียวของโครงการ | |

| มาตรการป้องกันและแก้ไขผลกระทบสิ่งแวดล้อม | สถานที่ดำเนินการ | ผลการปฏิบัติตามมาตรการฯ | ปัญหา อุปสรรค<br>ที่ไม่สามารถ<br>ปฏิบัติตามมาตรการ<br>และแนวทางแก้ไข | หลักฐานและ<br>เอกสารอ้างอิง |
|---|---|---|---|---|
| - ปลุกต้นไม้ยืนต้นรอบพื้นที่โครงการเพื่อเป็นแนวป้องกันในการลดผลกระทบต่อระดับเสียงต่อภายนอก | - พื้นที่โครงการ | - โครงการดำเนินการปลุกต้นไม้ยืนต้นรอบพื้นที่โครงการ ได้แก่ ต้นอโศกอินเดีย และต้นสนประติพัทธ์ เพื่อเป็นแนวป้องกันในการลดผลกระทบจากระดับเสียงต่อภายนอก | - | - รูปที่ 7 พื้นที่สีเขียวของโครงการ |

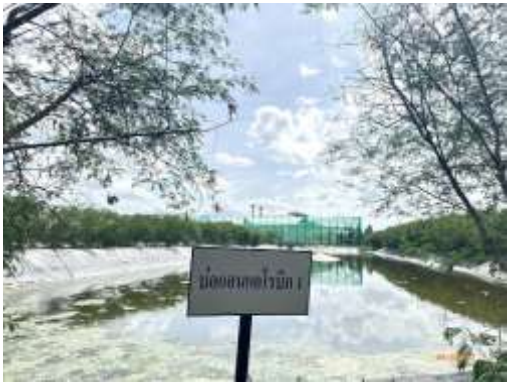
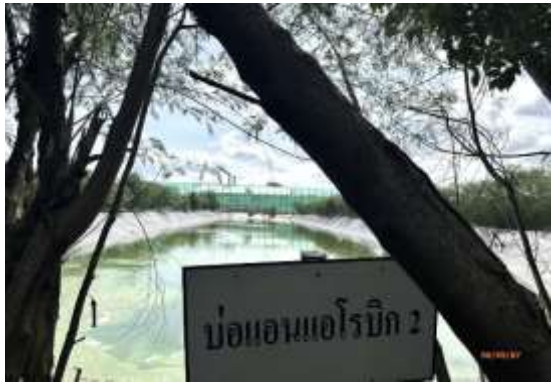
| มาตรการด้านคุณภาพน้ำ | |
|---|---|
| รูปที่ 8 ระบบบำบัดน้ำเสีย | |

| มาตรการป้องกันและแก้ไขผลกระทบสิ่งแวดล้อม | สถานที่ดำเนินการ | ผลการปฏิบัติตามมาตรการฯ | ปัญหา อุปสรรค<br>ที่ไม่สามารถ<br>ปฏิบัติตามมาตรการ<br>และแนวทางแก้ไข | หลักฐานและ<br>เอกสารอ้างอิง |
|---|---|---|---|---|
| <b>4. คุณภาพน้ำ</b><br><b>4.1 การรวบรวมน้ำเสีย</b><br>- รวบรวมน้ำเสีย/น้ำทิ้งจากการผลิตและหน่วยระบบ<br>สาธารณูปโภคที่เกี่ยวข้องลงสู่บ่อบำบัดน้ำเสีย (ที่สามารถ<br>รองรับน้ำเสียได้ไม่น้อยกว่า 800 ลูกบาศก์เมตร/วัน) | - พื้นที่โครงการ | - โครงการรวบรวมน้ำเสียจากการผลิตและหน่วย<br>ระบบสาธารณูปโภคภายในโครงการลงสู่บ่อบำบัด<br>น้ำเสีย (ที่สามารถรองรับน้ำเสียได้ 800 ลูกบาศก์<br>เมตร/วัน) | - | - รูปที่ 8 ระบบบำบัด<br>น้ำเสีย |
| - รวบรวมน้ำเสียจากการล้างพื้นและอุปกรณ์เครื่องจักร<br>ทั้งในช่วงฤดูหีบอ้อยและช่วงละลายน้ำตาล ระบายลง<br>บ่อบำบัดน้ำเสียของโครงการ | - พื้นที่โครงการ | - โครงการรวบรวมน้ำเสียจากการล้างพื้นและ<br>อุปกรณ์เครื่องจักร ทั้งในช่วงฤดูหีบอ้อยและช่วง<br>ละลายน้ำตาล ระบายลงบ่อบำบัดน้ำเสียของโครงการ | - | - รูปที่ 8 ระบบบำบัด<br>น้ำเสีย |
| - รวบรวมน้ำล้างสารกรองของระบบผลิตน้ำใส ทั้งในช่วง<br>ฤดูหีบอ้อยและช่วงละลายน้ำตาล ระบายลงบ่อบำบัดน้ำเสีย<br>ของโครงการ | - พื้นที่โครงการ | - โครงการรวบรวมน้ำล้างสารกรองของระบบผลิต<br>น้ำใส ทั้งในช่วงฤดูหีบอ้อยและช่วงละลายน้ำตาล<br>ระบายลงบ่อบำบัดน้ำเสียของโครงการ | - | - รูปที่ 8 ระบบบำบัด<br>น้ำเสีย |

| มาตรการป้องกันและแก้ไขผลกระทบสิ่งแวดล้อม | สถานที่ดำเนินการ | ผลการปฏิบัติตามมาตรการฯ | ปัญหา อุปสรรค<br>ที่ไม่สามารถ<br>ปฏิบัติตามมาตรการ<br>และแนวทางแก้ไข | หลักฐานและ<br>เอกสารอ้างอิง |
|---|---|---|---|---|
| - ออกแบบระบบบำบัดน้ำเสียให้มีระบบ lining โดย<br>ปูวัสดุกันซึมสังเคราะห์ที่ได้พื้นระบบบำบัดด้วยแผ่น<br>วัสดุสังเคราะห์ High density polyethylene : HDPE<br>เพื่อป้องกันไม่ให้น้ำเสียในระบบบำบัดปนเปื้อนกับน้ำใต้ดิน<br>และป้องกันการซึมของน้ำจากภายนอกเข้าสู่ระบบบำบัด<br>น้ำเสีย | - ระบบบำบัดน้ำเสีย | - โครงการดำเนินการปูพื้นใต้ระบบบำบัดด้วย<br>แผ่นวัสดุสังเคราะห์ประเภท High density<br>polyethylene : HDPE เพื่อป้องกันไม่ให้น้ำเสีย<br>ในระบบบำบัดปนเปื้อนกับน้ำใต้ดินและป้องกัน<br>การซึมของน้ำจากภายนอกเข้าสู่ระบบบำบัด<br>น้ำเสีย | - | - รูปที่ 8 ระบบบำบัด<br>น้ำเสีย |

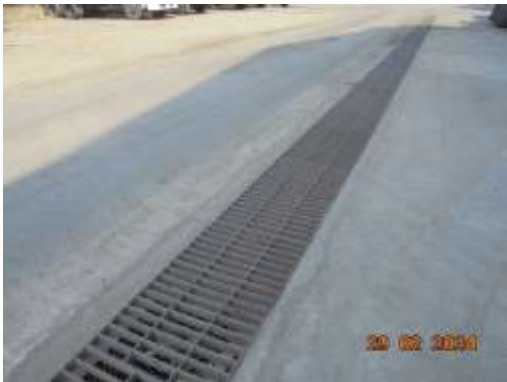
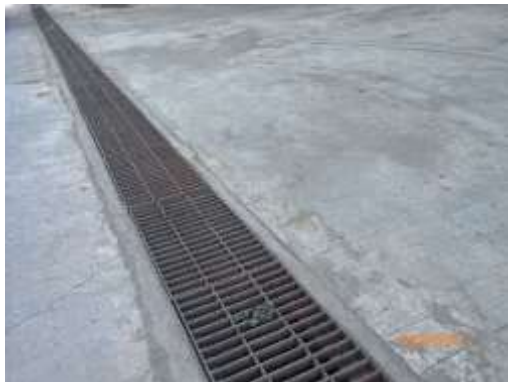
| มาตรการด้านคุณภาพน้ำ | |
|---|---|
| รูปที่ 9 รางระบายน้ำของโครงการ | |

| มาตรการป้องกันและแก้ไขผลกระทบสิ่งแวดล้อม | สถานที่ดำเนินการ | ผลการปฏิบัติตามมาตรการฯ | ปัญหา อุปสรรค<br>ที่ไม่สามารถ<br>ปฏิบัติตามมาตรการ<br>และแนวทางแก้ไข | หลักฐานและ<br>เอกสารอ้างอิง |
|---|---|---|---|---|
| <b>4. คุณภาพน้ำ (ต่อ)</b><br><b>4.2 ขนาดและความสามารถของระบบ</b><br>- ออกแบบระบบระบายน้ำเสียออกจากระบบระบายน้ำฝน<br>และต้องป้องกันไม่ให้น้ำเสียไหลลงสู่ลำรางสาธารณะหรือ<br>ระบบระบายน้ำฝนของโครงการ | - ระบบบำบัดน้ำเสีย | - โครงการจัดให้มีระบบระบายน้ำเสียแยกออก<br>จากระบบระบายน้ำฝน เพื่อป้องกันไม่ให้น้ำเสีย<br>ไหลลงสู่ลำรางสาธารณะหรือระบบระบายน้ำฝน<br>ของโครงการ | - | - รูปที่ 9 รางระบายน้ำ<br>ของโครงการ |
