ผลการปฏิบัติตามมาตรการป้องกัน และแก้ไขผลกระทบสิ่งแวดล้อม

จากการตรวจสอบผลการปฏิบัติตามมาตรการป้องกัน และแก้ไขผลกระทบสิ่งแวดล้อม และมาตรการติดตามตรวจสอบผลกระทบสิ่งแวดล้อม โครงการโรงไฟฟ้าเชื้อเพลิงชีวมวล ขนาด 25.9 เมกะวัตต์ ของบริษัท อุทุมกรีนพาวเวอร์ จำกัด โครงการได้จัดจ้างให้บริษัท แปซิฟิค แลบอราตอรี จำกัด เป็นผู้ดำเนินการติดตามตรวจสอบมาตรการป้องกันและแก้ไขผลกระทบสิ่งแวดล้อม ในระยะดำเนินการ ด้านมาตรการทั่วไป ด้านทรัพยากรทางกายภาพ ด้านทรัพยากรชีวภาพ ด้านคุณค่าการใช้ประโยชน์ของมนุษย์ และด้านคุณภาพชีวิต และตามหนังสือเห็นชอบ ที่ ทส 1010.7/17918 ลงวันที่ 26 ธันวาคม 2562 แสดงดังภาคผนวกที่ 1-5

ตารางที่ 2-1 ผลการปฏิบัติตามมาตรการป้องกัน และแก้ไขผลกระทบสิ่งแวดล้อม (ระยะดำเนินการ) ระหว่างเดือนมกราคม – มิถุนายน 2567

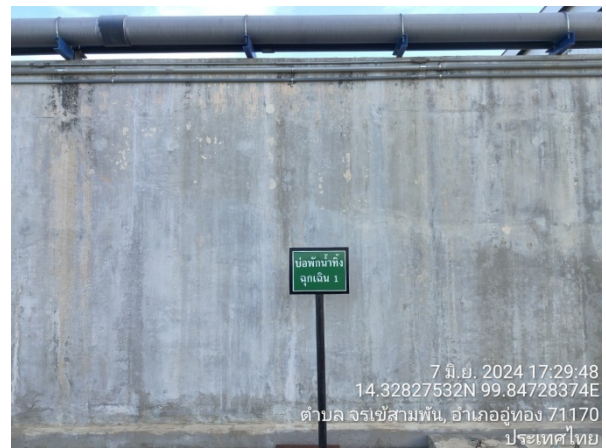
บ่อพักน้ำทิ้ง 1

รูปที่ 2-14 บ่อพักน้ำทิ้ง

มาตรการป้องกันและแก้ไขผลกระทบสิ่งแวดล้อม	ผลการปฏิบัติตามมาตรการฯ	ปัญหา อุปสรรค การแก้ไข / หมายเหตุ / ข้อมูลอ้างอิง
4. คุณภาพน้ำ/นิเวศวิทยาทางน้ำ		
1. จัดให้มีบ่อบำบัดน้ำทิ้ง 1 (Holding Pond 1) ขนาด 800 ลูกบาศก์เมตร ซึ่งมีการติดตั้งอุปกรณ์ตรวจวัดคุณภาพน้ำอัตโนมัติ (ตรวจวัด pH, Temp., TDS, COD และ DO) และบ่อบำบัดน้ำทิ้งฉุกเฉิน 1 ขนาด 800 ลูกบาศก์เมตร เพื่อรวบรวมน้ำเสียจากกระบวนการผลิตและสนับสนุนการผลิต เพื่อนำกลับมาใช้ใหม่โดยผ่านกระบวนการปรับปรุงคุณภาพน้ำทิ้ง (RO Recycle) ซึ่งน้ำทิ้งที่ผ่านกระบวนการปรับปรุงคุณภาพน้ำแล้วจะถูกกลับไปเป็นน้ำใช้ภายในโครงการต่อไป ส่วนน้ำระบายทิ้งที่เกิดจากการปรับปรุงคุณภาพน้ำทิ้งจะถูกรวบรวมเข้าสู่บ่อบำบัดน้ำทิ้ง 2 (Holding Pond 2) และนำไปใช้ฉีดพรมภายในอาคารเก็บแฉะต่อไป	- โครงการจัดให้มีบ่อบำบัดน้ำทิ้ง 1 เพื่อรวบรวมน้ำจากกระบวนการผลิตน้ำทิ้งจากระบบหอหล่อเย็น (Cooling Tower) เพื่อนำน้ำกลับมาใช้ใหม่ โดยผ่านกระบวนการปรับปรุงคุณภาพน้ำทิ้ง RO Recycle ซึ่งไม่มีการระบายน้ำทิ้งออกสู่ภายนอกโครงการ สำหรับน้ำทิ้งจากกระบวนการปรับปรุงคุณภาพน้ำทิ้ง RO Recycle จะถูกรวบรวมเข้าสู่บ่อบำบัดน้ำทิ้ง 2 (Holding Pond 2) และนำไปใช้ฉีดพรมภายในอาคารเก็บแฉะต่อไป ซึ่งโครงการได้ทำการตรวจวิเคราะห์คุณภาพน้ำทิ้งระหว่างเดือนมกราคม-มิถุนายน 2567 จากผลการตรวจวิเคราะห์ พบว่า มีค่าอยู่ในเกณฑ์ที่มาตรฐานกำหนด ตามประกาศกระทรวงอุตสาหกรรม เรื่อง กำหนดมาตรฐานควบคุมการระบายน้ำทิ้งจากโรงงาน พ.ศ. 2560 และประกาศกระทรวงทรัพยากรธรรมชาติและสิ่งแวดล้อม เรื่อง กำหนดมาตรฐานควบคุมการระบายน้ำทิ้งจากโรงงานผลิตพลังงานไฟฟ้า พ.ศ. 2565 (ลงวันที่ 27 กรกฎาคม พ.ศ. 2565) ทั้งนี้ กรณีที่คุณภาพน้ำมีค่าเกินเกณฑ์ที่มาตรฐานกำหนด จะถูกส่งไปยังบ่อบำบัดน้ำทิ้งฉุกเฉิน 1 เพื่อกลับเข้าสู่กระบวนการบำบัดน้ำเสีย อีกครั้ง	- รูปที่ 2-14 - รูปที่ 2-15 - ภาคผนวกที่ 3-6

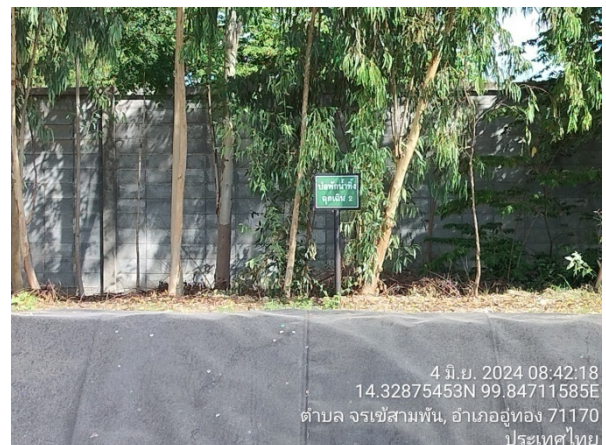
บ่อพักน้ำทิ้ง 2

2. จัดให้มีบ่อบำบัดน้ำทิ้ง 2 (Holding Pond 2) ขนาด 103 ลูกบาศก์เมตร และบ่อบำบัดน้ำทิ้งฉุกเฉิน 2 ขนาด 103 ลูกบาศก์เมตร เพื่อรวบรวมน้ำทิ้งจากระบบปรับปรุงคุณภาพน้ำทิ้ง (RO Recycle) ก่อนนำไปใช้ฉีดพรมภายในอาคารเก็บแฉะ โดยไม่มีการระบายออกนอกโครงการ	- โครงการจัดให้มีบ่อบำบัดน้ำทิ้ง 2 เพื่อรองรับน้ำจากระบบปรับปรุงคุณภาพน้ำทิ้ง RO Recycle ก่อนนำไปใช้ฉีดพรมภายในอาคารเก็บแฉะโดยไม่มีการระบายน้ำทิ้งออกสู่ภายนอกโครงการแต่อย่างใด ทั้งนี้ กรณีที่คุณภาพน้ำมีค่าเกินเกณฑ์ที่มาตรฐานกำหนด จะถูกส่งไปยังบ่อบำบัดน้ำทิ้งฉุกเฉิน 2 เพื่อกลับเข้าสู่กระบวนการบำบัดน้ำเสียอีกครั้ง	- รูปที่ 2-14 - รูปที่ 2-15

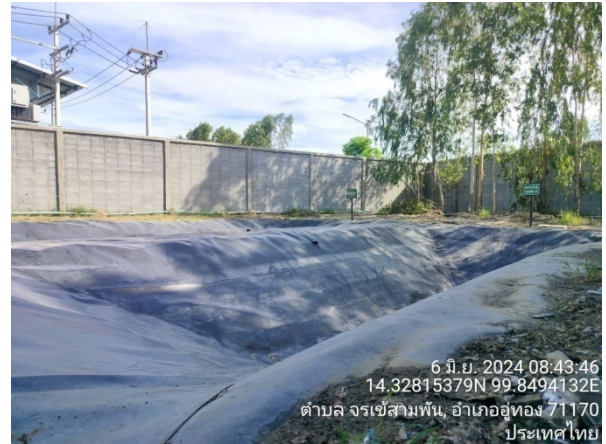
บ่อพักน้ำที่ 3

รูปที่ 2-14 (ต่อ) บ่อพักน้ำที่

3. จัดให้มีบ่อบำบัดน้ำทิ้ง 3 (Holding Pond 3) ขนาด 42 ลูกบาศก์เมตร และบ่อบำบัดน้ำทิ้งฉุกเฉิน 3 ขนาด 42 ลูกบาศก์เมตร เพื่อรองรับน้ำทิ้งจากการอุปโภค-บริโภค ของพนักงานมีปริมาณ 5.04 ลูกบาศก์เมตร/วัน และน้ำเสียที่เกิดจากบ้านพักพนักงาน มีปริมาณ 9.6 ลูกบาศก์เมตร/วัน โครงการได้จัดเตรียมระบบบำบัดน้ำเสียชนิดแยกกากตะกอนและกรองเติมอากาศแบบผิวสัมผัส และระบบบำบัดน้ำเสียชนิดแยกกากตะกอน-กรองเติมอากาศ ขนาด 12.0 และ 6.3 ลูกบาศก์เมตร ตามลำดับ ก่อนรวบรวมเข้าสู่บ่อบำบัดน้ำทิ้ง 3 (Holding Pond 3) ก่อนนำกลับมาใช้รดน้ำต้นไม้ในพื้นที่สีเขียวของโครงการ โดยไม่ระบายทิ้งลงสู่แหล่งน้ำสาธารณะภายนอก	- โครงการจัดให้มีระบบบำบัดน้ำเสียสำเร็จรูป เพื่อรองรับน้ำเสียจากกิจกรรมการอุปโภคของพนักงาน บริเวณอาคารสำนักงานและบ้านพักพนักงาน พร้อมทั้งจัดให้มีบ่อบำบัดน้ำทิ้ง 3 รองรับน้ำที่ผ่านการบำบัด ทั้งนี้ กรณีที่คุณภาพน้ำมีค่าเกินเกณฑ์ที่มาตรฐานกำหนด จะถูกส่งไปยังบ่อบำบัดน้ำทิ้งฉุกเฉิน 3 เพื่อกลับเข้าสู่กระบวนการบำบัดน้ำเสียอีกครั้ง	- รูปที่ 2-16

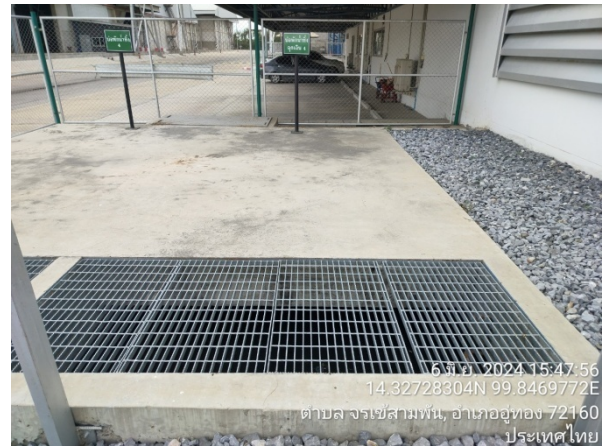
บ่อพักน้ำที่ 4

5. จัดให้มีบ่อบำบัดน้ำทิ้ง 4 (Holding Pond 4) ขนาด 20 ลูกบาศก์เมตร และบ่อบำบัดน้ำทิ้งฉุกเฉิน 4 ขนาด 20 ลูกบาศก์เมตร เพื่อรองรับน้ำทิ้งจากน้ำฝนปนเปื้อนที่ผ่านการบำบัดด้วยเครื่องแยกน้ำมัน (Oil Separator) แล้วก่อนนำน้ำทิ้งที่ผ่านการบำบัดแล้วลงสู่สระน้ำดิบ 1 ต่อไป	- โครงการจัดให้มีบ่อบำบัดน้ำทิ้ง 4 และบ่อบำบัดน้ำทิ้งฉุกเฉิน เพื่อรองรับน้ำฝนที่ผ่านการบำบัดด้วยเครื่องแยกน้ำมัน (Oil Separator) แยกน้ำฝนที่เกิดจากการปนเปื้อนน้ำมันภายในพื้นที่โครงการ ซึ่งภายหลังการบำบัดจะถูกส่งไปยังบ่อบำบัดน้ำทิ้งต่อไป	- รูปที่ 2-14 - รูปที่ 2-17

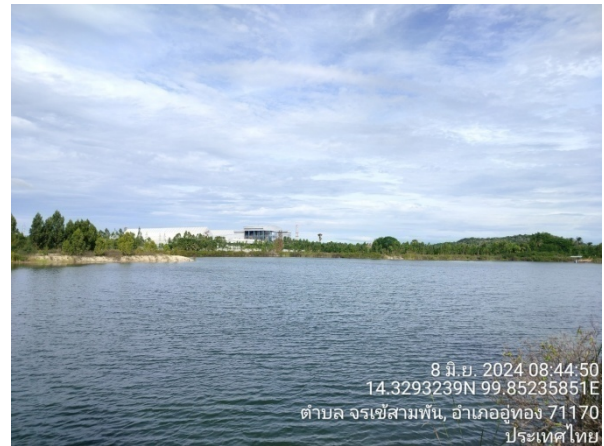
สระน้ำดิบ 1

รูปที่ 2-18 สระน้ำดิบ

8. กำหนดให้มีระบบรางระบายและรวบรวมน้ำฝนในพื้นที่โครงการแยกออกจากรางระบายน้ำทิ้งของโครงการ เพื่อรวบรวมน้ำฝนลงสู่บ่อพักน้ำฝนซึ่งสามารถนำไปใช้ในกระบวนการผลิตได้	- โครงการจัดให้มีรางระบายน้ำและระบบรวบรวมน้ำฝนในพื้นที่โครงการแยกออกจากรางระบายน้ำเสียชัดเจน โดยน้ำฝนที่ไม่มีการปนเปื้อนจะถูกรวบรวมน้ำเข้าสู่สระน้ำดิบ 1 และสระน้ำดิบ 2 ของโครงการ เพื่อนำไปใช้ประโยชน์ต่อไป	- รูปที่ 2-18 - รูปที่ 2-19
