ผลการปฏิบัติตามมาตรการป้องกัน และแก้ไขผลกระทบสิ่งแวดล้อม

การติดตามตรวจสอบการปฏิบัติตามมาตรการป้องกันและแก้ไขผลกระทบสิ่งแวดล้อม

ตารางที่ 2-1 แบบรายงานผลการปฏิบัติตามมาตรการป้องกันและแก้ไขผลกระทบสิ่งแวดล้อม
โครงการโรงงานผลิตลวดเหล็ก (ส่วนขยายครั้งที่ 2) ของบริษัท สยามลวดเหล็กอุตสาหกรรม จำกัด (ระยะดำเนินการ)
ระหว่างเดือนมกราคม-มิถุนายน พ.ศ. 2567

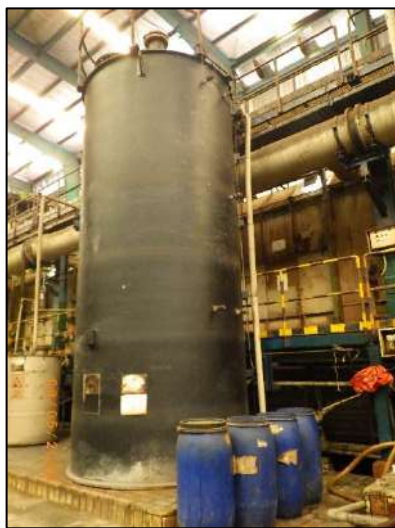
ถังเก็บกักน้ำกรดที่ทำจากวัสดุทนการกัดกร่อน

บริเวณพื้นที่รองรับถังเก็บกักที่ทำจากวัสดุทนการกัดกร่อน

รูปที่ 2-10 ถังเก็บกักน้ำกรด (จากขั้นตอนการล้างด้วยกรดไฮโดรคลอริก) และบริเวณโดยรอบ

4. คุณภาพน้ำ 4.1 น้ำเสียจากกระบวนการผลิต	- น้ำกรดที่ผ่านการใช้งานแล้ว เป็นน้ำเสียจากขั้นตอนการล้างทำความสะอาดลวดเหล็กด้วยกรดไฮโดรคลอริกเป็นน้ำกรดที่มีความเข้มข้นลดลงจนไม่สามารถนำมาใช้งานได้ปริมาณ 17.4 ลูกบาศก์เมตร/วัน น้ำกรดเจือจางส่วนนี้จะถูกระบายลงสู่ถังเก็บกักที่ทำจากวัสดุทนการกัดกร่อน ก่อนรวบรวมส่งให้หน่วยงานที่ได้รับอนุญาตนำไปเป็นวัตถุดิบเพื่อผลิตกรดกลับคืน	- โครงการบันทึกปริมาณน้ำกรดที่ผ่านการใช้งานแล้ว (จากขั้นตอนการล้างทำความสะอาดลวดเหล็กด้วยกรดไฮโดรคลอริกเป็นน้ำกรดที่มีความเข้มข้นลดลงจนไม่สามารถนำมาใช้งานได้) เป็นประจำทุกเดือน โดยระหว่างเดือนมกราคม-มิถุนายน พ.ศ. 2567 พบว่ามีปริมาณอยู่ประมาณ 12.43 ตัน/วัน น้ำกรดดังกล่าวจะถูกระบายลงสู่ถังเก็บกักที่ทำจากวัสดุทนการกัดกร่อนก่อนรวบรวมส่งให้บริษัทที่รับบำบัดนำไปเป็นวัตถุดิบเพื่อผลิตกรดกลับคืน	-	รูปที่ 2-10 และ ภาคผนวก จ-12
