# บทที่ 1

## บทนำ

ชื่อโครงการ	โครงการเหมืองแร่หินอุตสาหกรรมชนิดหินปูน เพื่ออุตสาหกรรมก่อสร้าง
เจ้าของโครงการ	บริษัท รพีพล จำกัด (รับโอนประทานบัตรจาก นายอมร สติรากร)
สถานที่ตั้งโครงการ	ตำบลซับสมอทอด อำเภอวังสามพัน จังหวัดเพชรบูรณ์
ขนาดที่ตั้งโครงการ	เนื้อที่ 198-1-43 ไร่
โครงการผ่านการพิจารณาของ คณะกรรมการผู้ชำนาญการ	วันที่ 23 กันยายน 2552
โครงการได้รับอนุญาต	เมื่อวันที่ 29 ตุลาคม 2556 ถึงวันที่ 28 ตุลาคม 2566 รวมอายุประทานบัตร 10 ปี
การต่ออายุประทานบัตร	ได้ยื่นขอต่ออายุประทานบัตรต่อไปอีก 20 ปี ตั้งแต่วันที่ 29 ตุลาคม 2566 ถึงวันที่ 28 ตุลาคม 2586 รวมอายุประทานบัตร 30 ปี
ได้รับอนุญาตประทานบัตรเลขที่	คำขอต่ออายุประทานบัตรที่ 3/2563 (ประทานบัตรที่ 25573/16063)

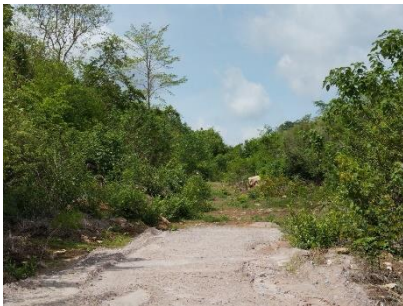
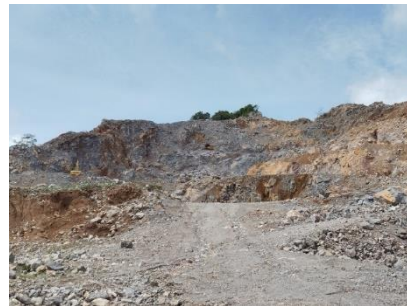
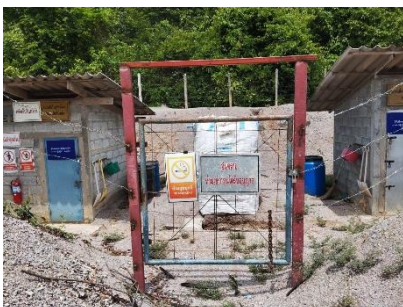
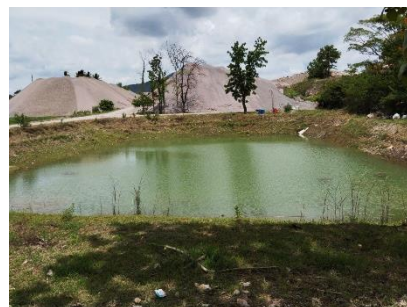
รูปที่ 1-2 แสดงลักษณะภูมิประเทศบริเวณพื้นที่โครงการ

พื้นที่โครงการมีขนาดเนื้อที่ 198 ไร่ 1 งาน 43 ตารางวา การใช้ประโยชน์พื้นที่โครงการใน  
ปัจจุบันส่วนใหญ่เป็นพื้นที่เปิดหน้าเหมือง สำหรับพื้นที่เปิดการทำเหมืองแล้วอยู่ทางด้านทิศเหนือ และมี  
อาคารเก็บวัตถุระเบิดตั้งอยู่บริเวณเนินเขาในพื้นที่ประทานบัตร ดังรูปที่ 1-2

แนวเวนไม่ทำเหมือง

หน้าเหมืองปัจจุบัน

อาคารเก็บวัตถุระเบิด

บ่อดักตะกอน
