ผลการปฏิบัติตามมาตรการติดตาม  
ตรวจสอบผลกระทบสิ่งแวดล้อม

## ผลการปฏิบัติตามมาตรการติดตามตรวจสอบผลกระทบสิ่งแวดล้อม

ณ ช่วงเวลาปัจจุบันได้มีการดำเนินการในชื่อโครงการว่า “VILLA SATHORN” โดยอยู่ภายใต้การดูแลของ “นิติบุคคลอาคารชุด วิลล่า สาทร” ดังนั้น นิติบุคคลฯ จึงมอบหมายให้ บริษัท ศูนย์วิเคราะห์น้ำ จำกัด ดำเนินการติดตามตรวจสอบการปฏิบัติตามมาตรการติดตามตรวจสอบผลกระทบสิ่งแวดล้อม โครงการ VILLA SATHORN ในระยะดำเนินการ ระหว่างเดือนมกราคม ถึง มิถุนายน พ.ศ. 2567

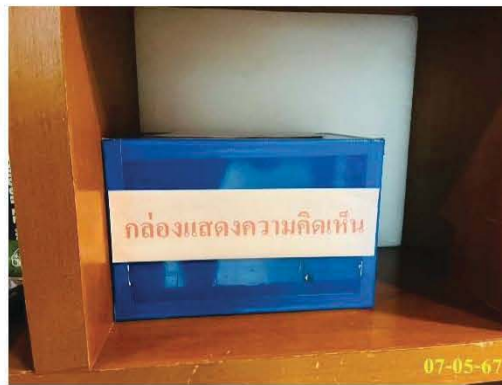
ภาพที่ 3.4-1 กล่องรับความคิดเห็น

| องค์ประกอบทาง<br>สิ่งแวดล้อม | ดัชนีที่ตรวจวัด/ความถี่ | บริเวณที่ตรวจวัด | ผลการปฏิบัติและรายละเอียดการปฏิบัติตามมาตรการฯ<br><div> <div>✓ = ปฏิบัติ <b>X</b> = ไม่ได้ปฏิบัติ ○ = ปฏิบัติไม่ได้</div> <div>⊙ = ปฏิบัติได้แต่ไม่มีประสิทธิภาพ ● = ยังไม่ถึงเวลาปฏิบัติ</div> </div> | ปัญหา/อุปสรรค/<br>แนวทางแก้ไข | เอกสารอ้างอิง |
|---|---|---|---|---|---|
| 6.คุณภาพชีวิตและ<br>ความพึงพอใจของผู้<br>อาศัย | <b>ดัชนีที่ตรวจวัด</b><br>- ประเมินเรื่องราร้องทุกข์<br>ข้อ เสน อ น ะ และ<br>ข้อคิดเห็นของผู้อาศัย<br><b>ความถี่</b><br>- ตลอดระยะเวลาเปิด<br>ดำเนินการ | - ผู้อยู่อาศัย | <div>✓</div> <ul style="list-style-type: none"> <li>- ทางโครงการได้มีการติดตามประเมินเรื่องราร้องทุกข์ของผู้อาศัย โดยจัดทำแบบฟอร์มรับเรื่องร้องเรียนในรูปแบบของบันทึกข้อความ ซึ่งหากผู้อาศัยต้องการแจ้งเรื่องร้องเรียน ข้อเสนอแนะ หรือข้อคิดเห็นต่างๆ สามารถแจ้งได้ที่สำนักงานนิติบุคคลอาคารชุด หรือแสดงความคิดเห็นผ่านทางกล่องรับความคิดเห็น</li> </ul> | - | ภาพที่ 3.4-1 กล่องรับ<br>ความคิดเห็น<br>ภา ค ผน ว ก ค -4<br>แบบฟอร์มรับเรื่อง<br>ร้องเรียน (บันทึก<br>ข้อความ) |

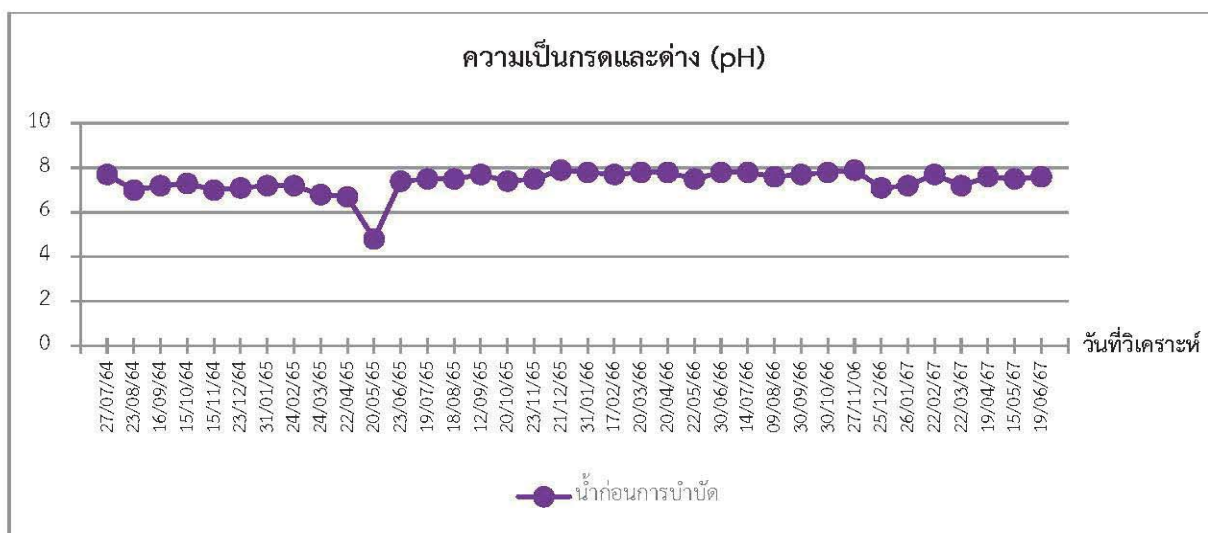
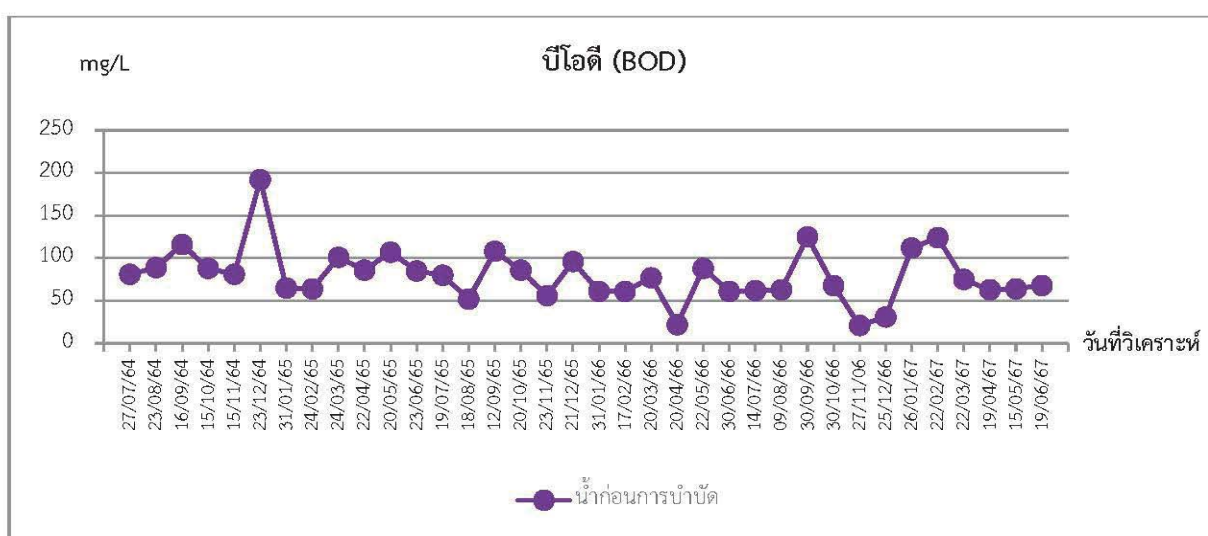
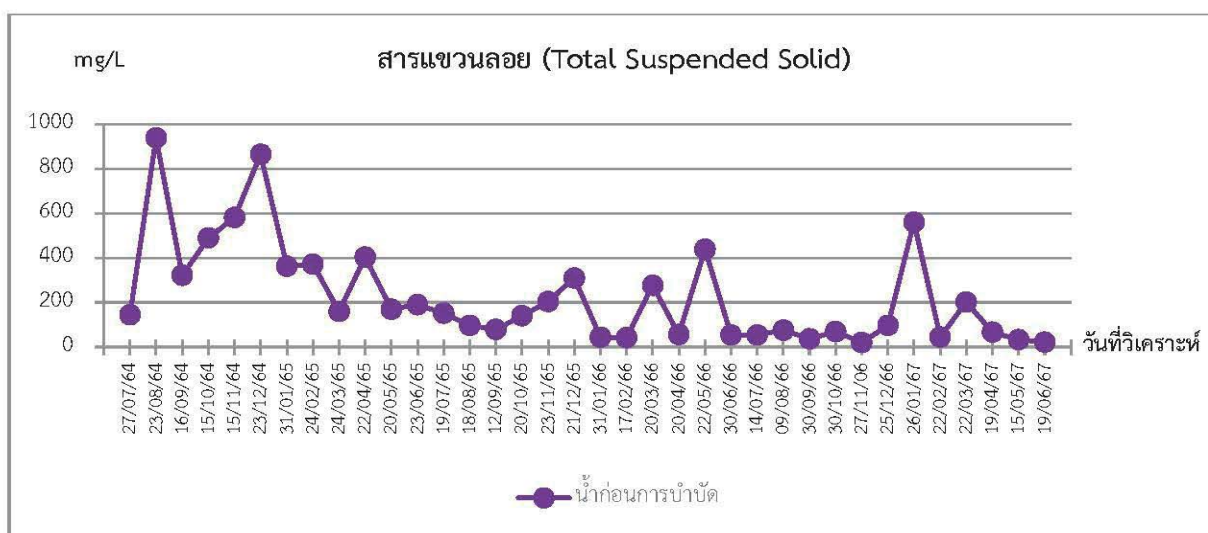
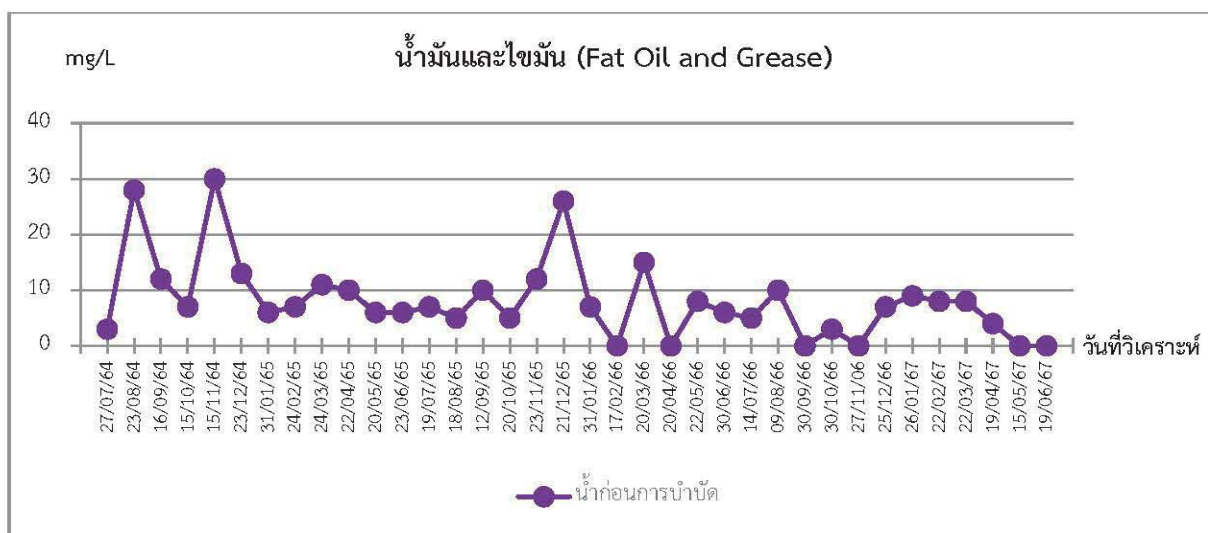
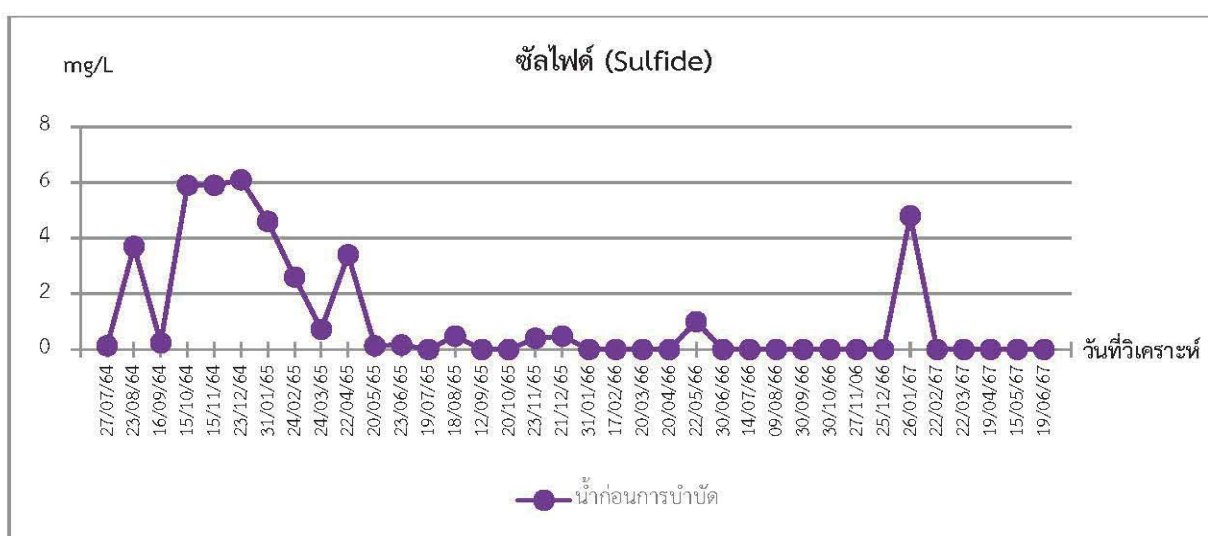
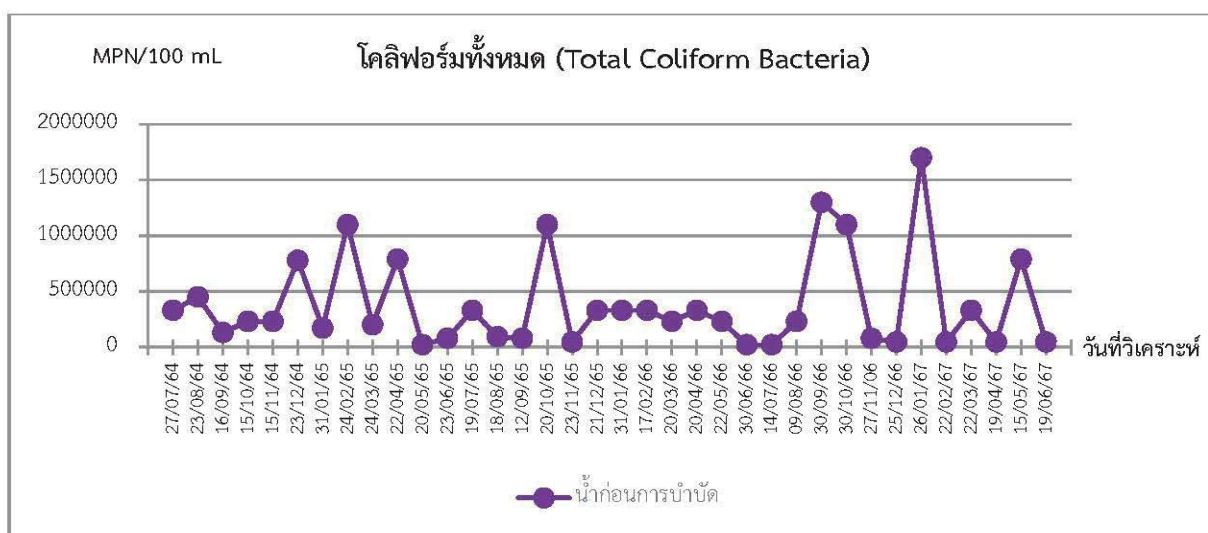
ภาพที่ 3.5.3-2 กราฟเปรียบเทียบผลการตรวจวิเคราะห์คุณภาพน้ำทั้งก่อนเข้าสู่ระบบบำบัดน้ำเสีย  
ในปี พ.ศ. 2564 ถึงปัจจุบัน

ภาพที่ 3.5.3-2 (ต่อ) กราฟเปรียบเทียบผลการตรวจวิเคราะห์คุณภาพน้ำทั้งก่อนเข้าสู่ระบบบำบัดน้ำเสีย  
ในปี พ.ศ. 2564 ถึงปัจจุบัน

อนึ่ง เพื่อการปฏิบัติให้สอดคล้องต่อมาตรการดังกล่าว โครงการจึงได้มอบหมายให้ บริษัท ศูนย์วิเคราะห์น้ำ จำกัด ดำเนินการตรวจวิเคราะห์คุณภาพน้ำทิ้ง เดือนละ 1 ครั้ง ในระหว่างเดือนมกราคม ถึง มิถุนายน พ.ศ. 2567 โดยมีจุดเก็บตัวอย่าง จำนวน 2 จุด (ภาพที่ 3.5.3-1) ซึ่งมีพารามิเตอร์ที่ทำการวิเคราะห์แตกต่างกัน รายละเอียดดังนี้ จุดที่ 1 การเก็บตัวอย่างน้ำก่อนการบำบัด มีการวิเคราะห์พารามิเตอร์ จำนวน 6 พารามิเตอร์ ได้แก่ pH, BOD, Total Suspended Solid, Oil and Grease, Sulfide และ Total Coliform Bacteria และจุดที่ 2 การเก็บตัวอย่างน้ำทิ้งหลังการบำบัด มีการวิเคราะห์พารามิเตอร์ จำนวน 7 พารามิเตอร์ ได้แก่ pH, BOD, Total Suspended Solid, Oil and Grease, Sulfide, Total Coliform Bacteria และ Chlorine (Free) โดยผลการตรวจวัดเป็นดังตารางที่ 3.5.3-1 และภาพที่ 3.5.3-2 ถึง ภาพที่ 3.5.3-3

เมื่อเปรียบเทียบผลการตรวจวิเคราะห์คุณภาพน้ำทิ้งหลังการบำบัด พบว่า พารามิเตอร์ส่วนใหญ่มีค่าอยู่ภายใต้เกณฑ์มาตรฐานตามประกาศกระทรวงทรัพยากรธรรมชาติและสิ่งแวดล้อม เรื่อง กำหนดมาตรฐานควบคุมการระบายน้ำทิ้ง จากอาคารบางประเภทและบางขนาด (ประเภท ก)

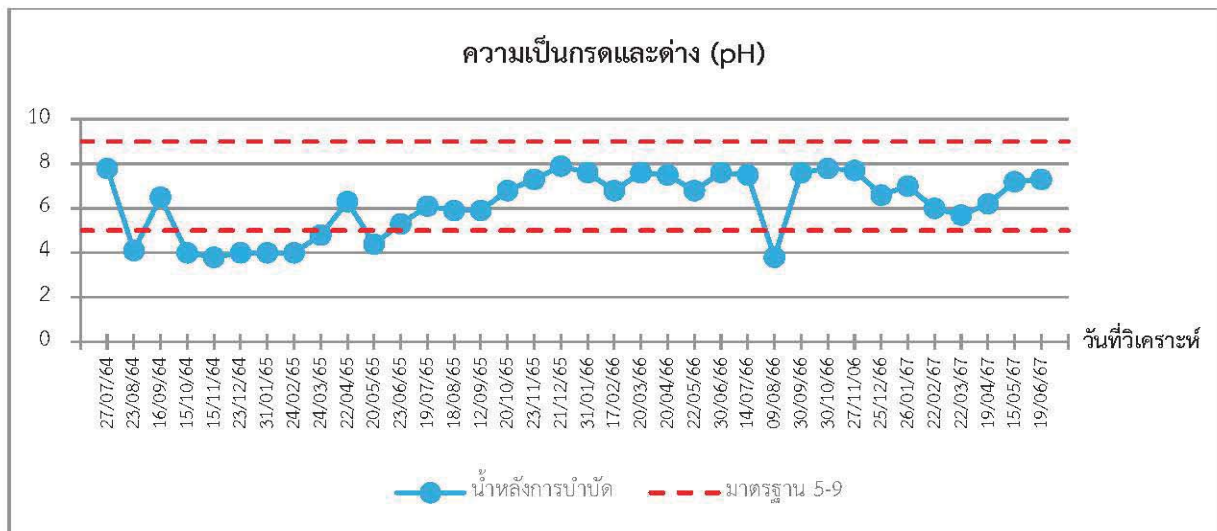
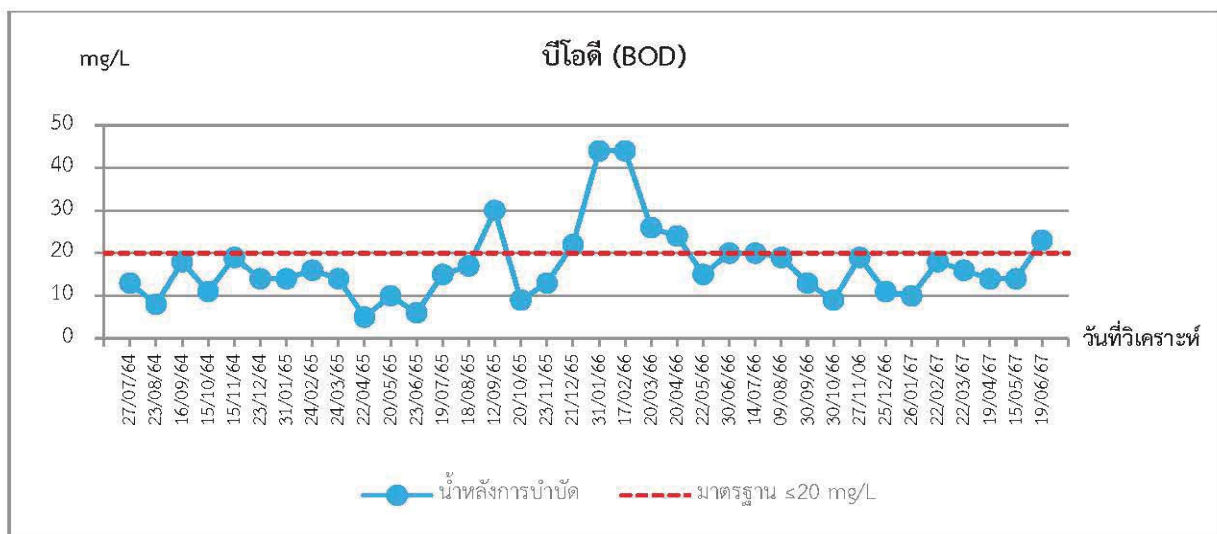
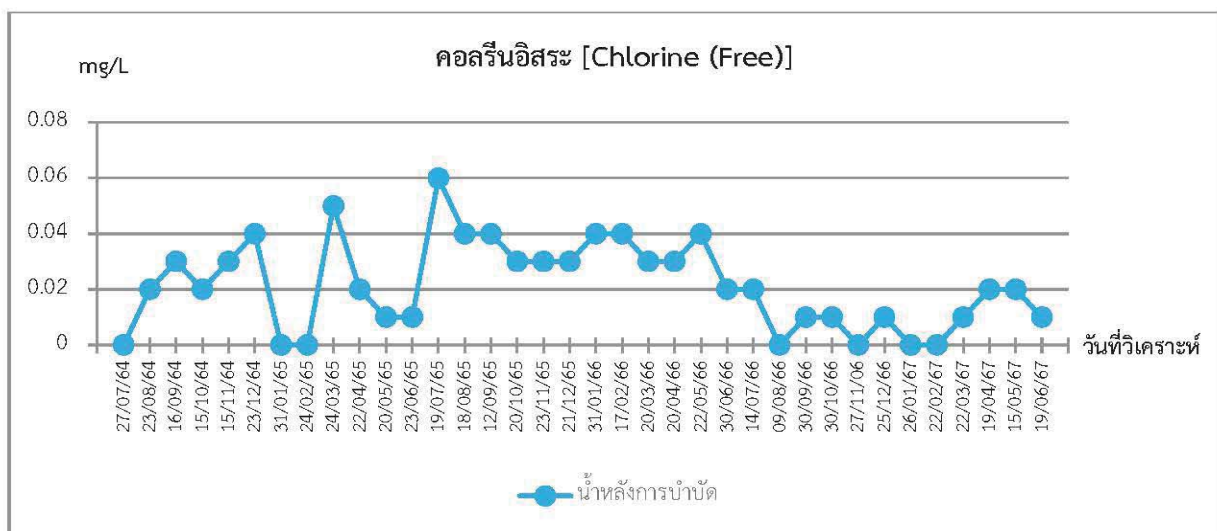
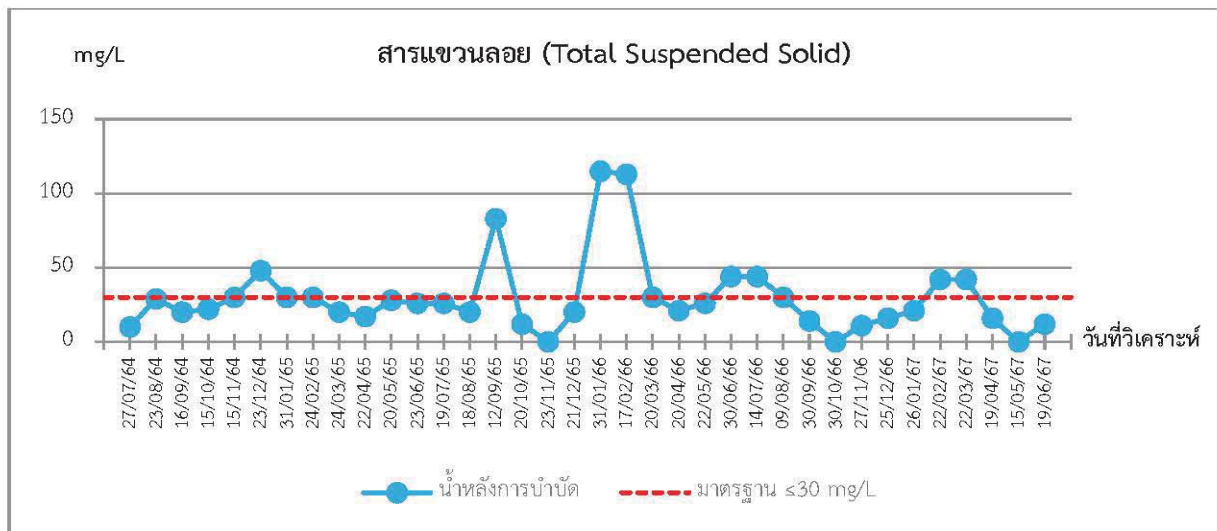
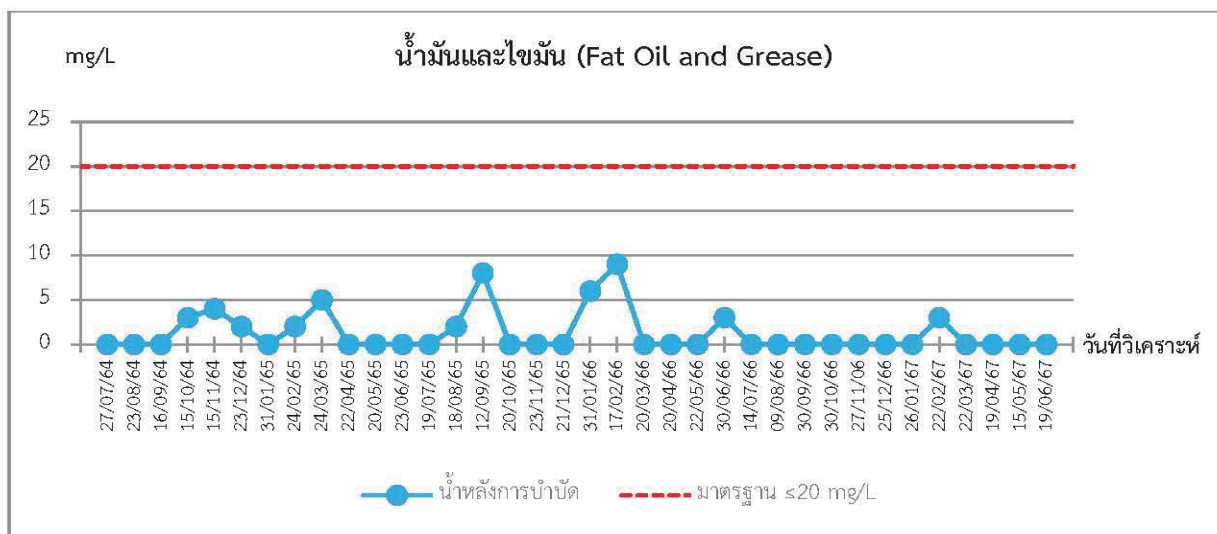
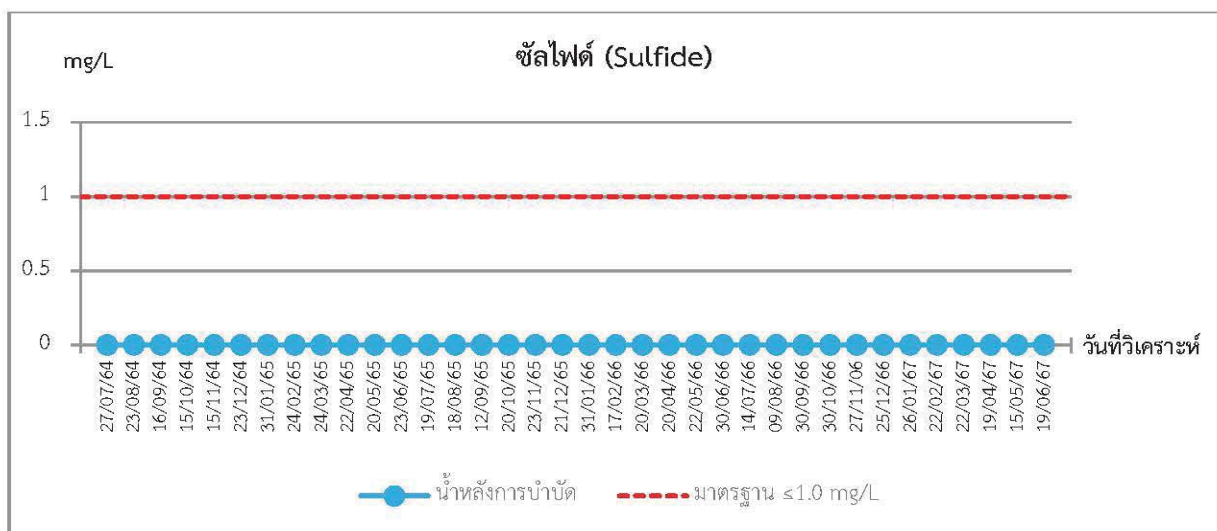
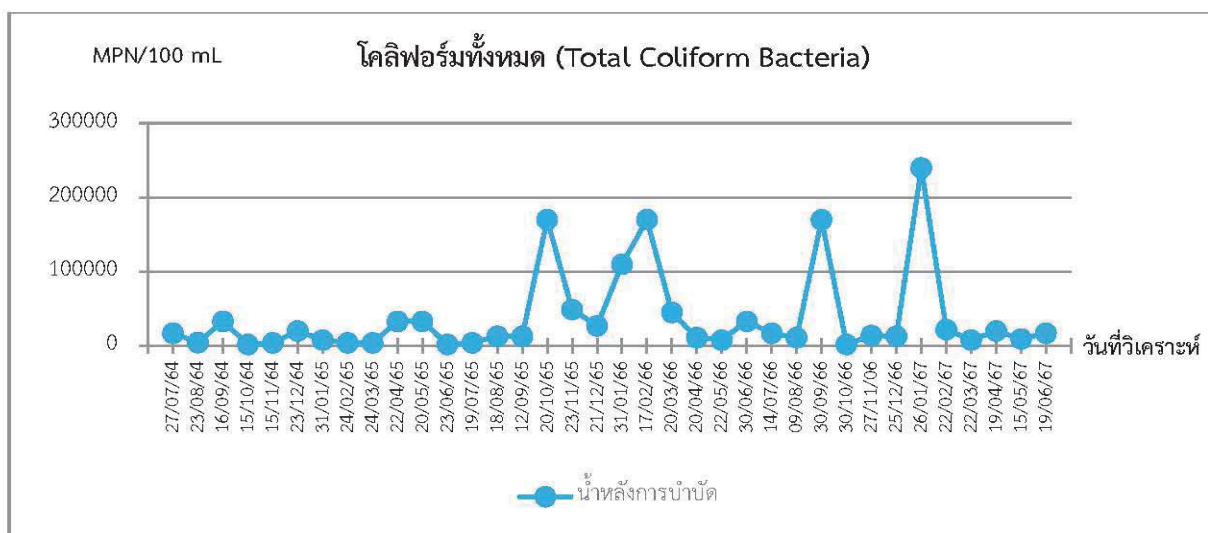
ภาพที่ 3.5.3-3 กราฟเปรียบเทียบผลการตรวจวิเคราะห์คุณภาพน้ำทิ้งหลังจากจากระบบบำบัดน้ำเสีย  
ในปี พ.ศ. 2564 ถึงปัจจุบัน

ภาพที่ 3.5.3-3 (ต่อ) กราฟเปรียบเทียบผลการตรวจวิเคราะห์คุณภาพน้ำทิ้งหลังออกจากระบบบำบัดน้ำเสีย  
ในปี พ.ศ. 2564 ถึงปัจจุบัน

จากการเก็บตัวอย่างน้ำหลังการบำบัดมาวิเคราะห์ในห้องปฏิบัติการ พบว่า พารามิเตอร์ส่วนใหญ่มีค่าอยู่ในเกณฑ์มาตรฐานประกาศกระทรวงทรัพยากรธรรมชาติและสิ่งแวดล้อม เรื่องกำหนดมาตรฐานควบคุมการระบายน้ำทิ้งจากอาคารบาง ประเภทและบางขนาด (ประเภท ก) ตีพิมพ์ในราชกิจจานุเบกษา เล่มที่ 122 ตอนที่ 125 ลงวันที่ 29 ธันวาคม 2548 ยกเว้น ค่าสารแขวนลอย (Suspended Solids; SS) เดือนกุมภาพันธ์ และมีนาคม มีค่า 42 mg/L
