บทที่ 2

การปฏิบัติตามมาตรการป้องกัน และแก้ไขผลกระทบสิ่งแวดล้อม

ตารางที่ 2.2-1 ผลการปฏิบัติตามมาตรการป้องกันและแก้ไขผลกระทบสิ่งแวดล้อม (ระยะดำเนินการ) โครงการผลิตเดกซ์โทรส ซอร์บิทอลและฟรักโทส
(ส่วนขยายครั้งที่ 1) ของ บริษัท เพียวเคมี จำกัด ระหว่างเดือนมกราคม-มิถุนายน 2567

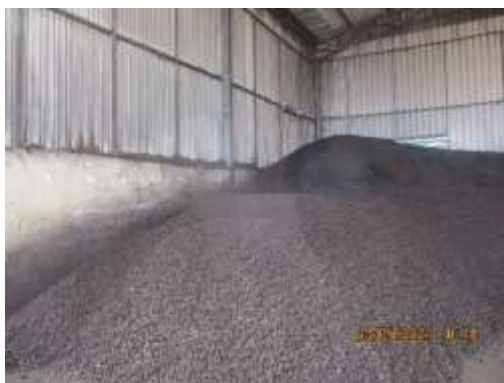
<ul style="list-style-type: none"> * รถบรรทุกทำการเทกองถ่านหินในอาคารเก็บถ่านหินเท่านั้น ห้ามไม่ให้เทกองถ่านหินภายนอกอาคาร โดยก่อนทำการเทกองทำการฉีดพรมน้ำไปยังกองถ่านหินบนกระบะรถบรรทุกเพื่อป้องกันการฟุ้งกระจายของถ่านหินในขณะเทกอง 	<ul style="list-style-type: none"> - โครงการกำหนดให้รถบรรทุกที่ผ่านการตรวจสอบองค์ประกอบของถ่านหินทำการเทกองถ่านหินในอาคารเก็บถ่านหินเท่านั้น และทำการฉีดพรมน้ำถ่านหินบนกระบะรถบรรทุกก่อนทำการเทกองถ่านหินทุกครั้ง 	-	<ul style="list-style-type: none"> - รูปที่ 5 อาคารเก็บถ่านหิน

* การเก็บกองถ่านหินความสูงไม่เกิน 1.5 เมตร	- โครงการกำหนดให้การเก็บกองถ่านหินในอาคารเก็บถ่านหินเท่านั้นและมีการกองเก็บถ่านหินให้มีความสูงไม่เกิน 1.5 เมตร	-	- รูปที่ 5 อาคารเก็บถ่านหิน

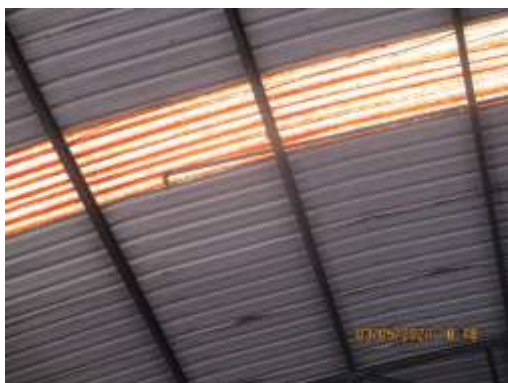
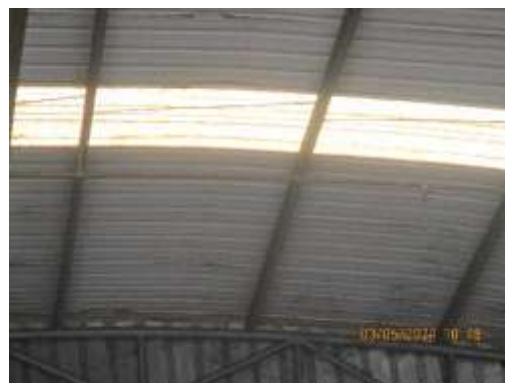
* ติดตั้งระบบสเปรย์น้ำบริเวณเพดานอาคารเก็บถ่านหิน จำนวนไม่น้อยกว่า 4 หัว เพื่อทำการฉีดพ่นน้ำในขณะเทกองถ่านหิน	- โครงการดำเนินการติดตั้งระบบสเปรย์น้ำบริเวณเพดานอาคารเก็บถ่านหิน เพื่อทำการฉีดพ่นขณะเทกองถ่านหิน	-	- รูปที่ 6 ระบบสเปรย์น้ำ

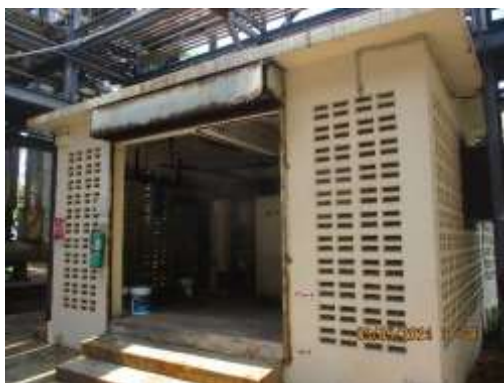
มาตรการป้องกันและแก้ไขผลกระทบสิ่งแวดล้อม	ผลการปฏิบัติตามมาตรการฯ	ปัญหา อุปสรรคที่ไม่สามารถปฏิบัติตามมาตรการและแนวทางแก้ไข	หลักฐานและเอกสารอ้างอิง
3. ระดับเสียง 3.1 การควบคุมเสียงจากแหล่งกำเนิด - เครื่องจักรอุปกรณ์ที่ก่อให้เกิดเสียงดัง จะต้องมีการลดระดับเสียงที่แหล่งกำเนิด โดยใช้วิธีการที่เหมาะสม เช่น การใช้วัสดุดูดซับเสียง การปิดครอบ และต้องมีการซ่อมบำรุงตรวจสอบระบบหล่อลื่นอย่างสม่ำเสมอ เพื่อมิให้เกิดเสียงดังเกินกว่าที่ควร	- อุปกรณ์และเครื่องจักรภายในโครงการผ่านการตรวจสอบและซ่อมบำรุงอย่างสม่ำเสมอ และเครื่องจักรที่มีเสียงดังมีการลดระดับเสียงที่แหล่งกำเนิด เช่น ติดตั้งวัสดุครอบเครื่องจักรและติดตั้งเครื่องจักรภายในอาคาร เพื่อลดผลกระทบด้านเสียงต่อพนักงานและชุมชนที่อยู่ใกล้เคียง	-	- ภาคผนวก 5ข - ภาคผนวก 6ข - รูปที่ 11 การปิดครอบเครื่องจักร

- ติดตั้งเครื่องจักรที่มีเสียงดังไว้ในอาคารเพื่อลดระดับเสียงที่จะมีผลกระทบต่อชุมชนที่อยู่ใกล้เคียงได้	- โครงการดำเนินการติดตั้งเครื่องจักรที่มีเสียงดัง เช่น คอมเพรสเซอร์ไว้ในอาคารปิด เพื่อลดระดับเสียงที่อาจส่งผลกระทบต่อชุมชน ตลอดจนมีการปรับปรุงอุปกรณ์ที่ก่อให้เกิดเสียงดังในบริเวณใกล้เคียงชุมชน	-	- รูปที่ 11 การปิดครอบเครื่องจักร

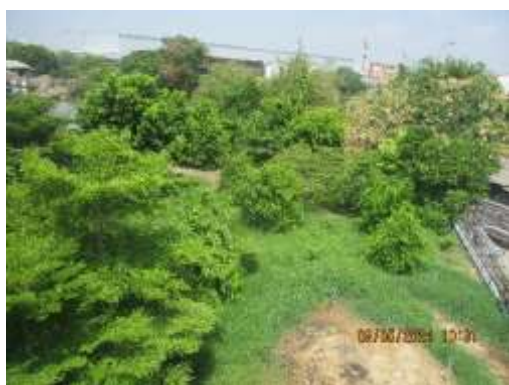
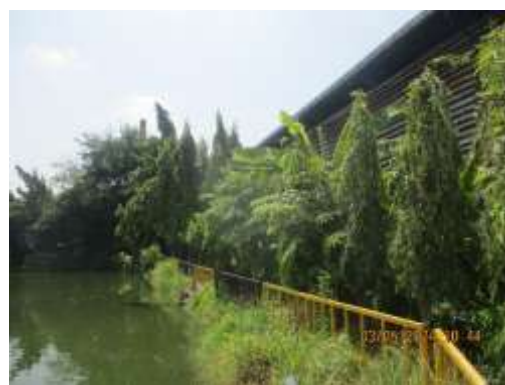
มาตรการป้องกันและแก้ไขผลกระทบสิ่งแวดล้อม	ผลการปฏิบัติตามมาตรการฯ	ปัญหา อุปสรรคที่ไม่สามารถปฏิบัติตามมาตรการและแนวทางแก้ไข	หลักฐานและเอกสารอ้างอิง
3. ระดับเสียง (ต่อ) 3.2 การป้องกันที่ตัวกลาง - พิจารณาการปลูกต้นไม้ตามแนวเขตพื้นที่โรงงาน เพื่อเป็นแนวเขตลดเสียงต่อชุมชนโดยรอบโครงการ	- โครงการมีการปลูกต้นไม้ตามแนวรั้วและพื้นที่ว่าง (ต้นโอ๊กอินเดีย ต้นมะฮอกกานี และต้นทรงบาดาล) เพื่อเป็นแนวเขตลดเสียงต่อชุมชนรอบโครงการ ทั้งยังช่วยให้ทัศนียภาพในพื้นที่โรงงานดูร่มรื่น	-	- รูปที่ 12 พื้นที่สีเขียว

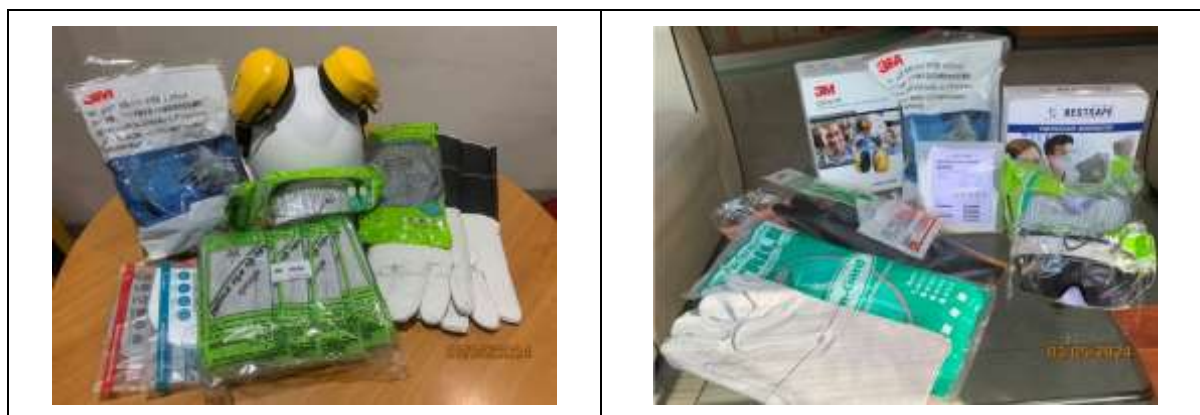
มาตรการป้องกันและแก้ไขผลกระทบสิ่งแวดล้อม	ผลการปฏิบัติตามมาตรการฯ	ปัญหา อุปสรรคที่ไม่สามารถปฏิบัติตามมาตรการและแนวทางแก้ไข	หลักฐานและเอกสารอ้างอิง
3. ระดับเสียง (ต่อ) 3.3 การป้องกันที่พนักงาน - จัดเตรียมอุปกรณ์ป้องกันเสียงดัง เช่น ที่ครอบหู (Ear Muff) หรือปลั๊กอุดหู (Ear Plug) สำหรับพนักงานที่ทำงานในบริเวณที่มีเสียงดัง	- โครงการมีการจัดเตรียมอุปกรณ์ป้องกันเสียงดัง เช่น ที่ครอบหู (Ear Muff) และปลั๊กอุดหู (Ear Plug) ตลอดจนอุปกรณ์ป้องกันอันตรายส่วนบุคคลแก่พนักงานตามความเหมาะสมของการปฏิบัติงานในแต่ละพื้นที่	-	- รูปที่ 13 อุปกรณ์ป้องกันอันตรายส่วนบุคคล (PPE)

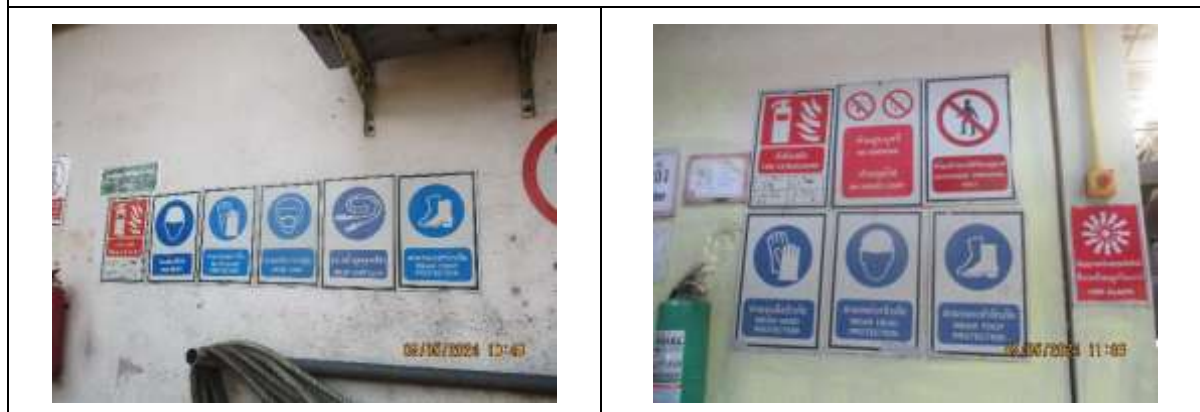
รูปที่ 14 ป้ายเตือนพนักงานให้สวมใส่ PPE

มาตรการป้องกันและแก้ไขผลกระทบสิ่งแวดล้อม	ผลการปฏิบัติตามมาตรการฯ	ปัญหา อุปสรรคที่ไม่สามารถปฏิบัติตามมาตรการและแนวทางแก้ไข	หลักฐานและเอกสารอ้างอิง
3. ระดับเสียง (ต่อ) 3.4 การจัดการอื่นๆ - ทำการตรวจวัดระดับเสียงเพื่อจัดทำเส้นระดับเสียงเท่า (Noise Contour) ภายหลังพัฒนาโครงการ เพื่อให้สามารถกำหนดขอบเขตพื้นที่ที่ต้องสวมใส่อุปกรณ์ลดเสียง และนำไปสู่การจัดการด้านอื่น ๆ เพื่อลดผลกระทบด้านเสียงในพื้นที่โครงการ - จัดให้มีการจัดทำเอกสารแนะนำเกี่ยวกับการใช้เครื่องมือป้องกันส่วนบุคคล และ/หรือ มีการอบรมก่อนการใช้อุปกรณ์ต่างๆ	- โครงการทำการตรวจวัดระดับเสียงเพื่อจัดทำ Noise Contour ภายในพื้นที่โครงการทุก 3 ปี โดยครั้งล่าสุดดำเนินการเมื่อวันที่ 2 มิถุนายน 2565 และจะทบทวนครั้งถัดไปในปี พ.ศ. 2568 - โครงการมีเจ้าหน้าที่ความปลอดภัยในการทำงานประจำโรงงานรับผิดชอบดูแลงานต่างๆ ที่เกี่ยวข้องกับงานด้านอาชีวอนามัยและความปลอดภัย พร้อมทั้งมีการจัดทำเอกสารแนะนำการใช้อุปกรณ์ป้องกันอันตรายส่วนบุคคล (PPE) ตลอดจนจัดให้มีการฝึกอบรมต่างๆ ได้แก่ การปฐมพยาบาลพนักงานใหม่ ซึ่งมีการแนะนำเกี่ยวกับการใช้อุปกรณ์ PPE ร่วมด้วย	-	- ภาคผนวก 10ข - รูปที่ 14 ป้ายเตือนพนักงานสวมใส่ PPE

- กำหนดเขตสวมใส่อุปกรณ์ลดเสียงและทำสัญลักษณ์บริเวณที่มีเสียงดัง และกำหนดให้พนักงานต้องสวมใส่อุปกรณ์ลดเสียงในขณะปฏิบัติงานในบริเวณนั้น ได้แก่ ที่ครอบหูหรือที่อุดหู กรณีพนักงานต้องปฏิบัติงานในบริเวณที่มีเสียงดังมากกว่า 85 เดซิเบลเอ ต้องจัดหาที่ครอบหูให้พนักงานแทนที่อุดหู	- โครงการกำหนดเขตสวมใส่อุปกรณ์ลดเสียงและทำสัญลักษณ์เตือนบริเวณที่มีเสียงดัง โดยกำหนดให้พนักงานต้องสวมใส่อุปกรณ์ลดเสียงตลอดระยะเวลาที่ปฏิบัติงานบริเวณที่มีเสียงดัง	-	- รูปที่ 14 ป้ายเตือนบริเวณพนักงานสวมใส่ PPE

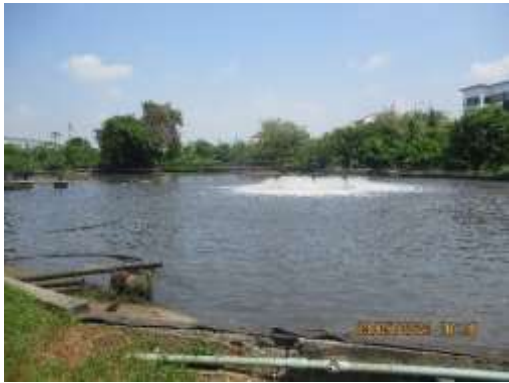
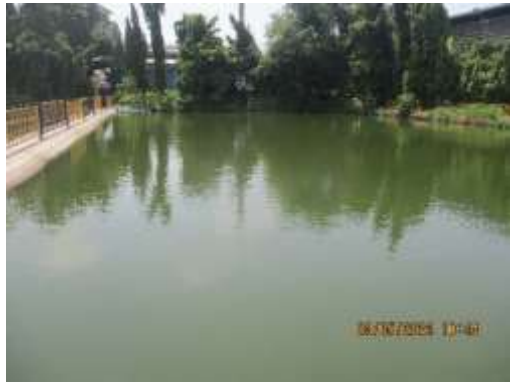
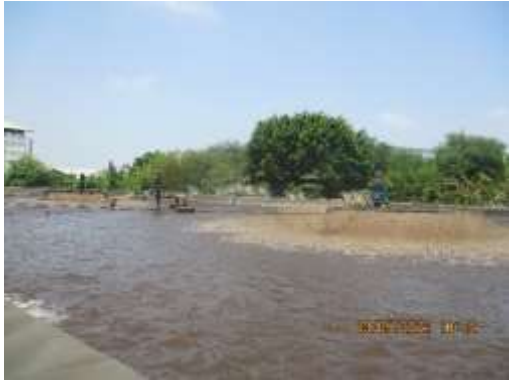
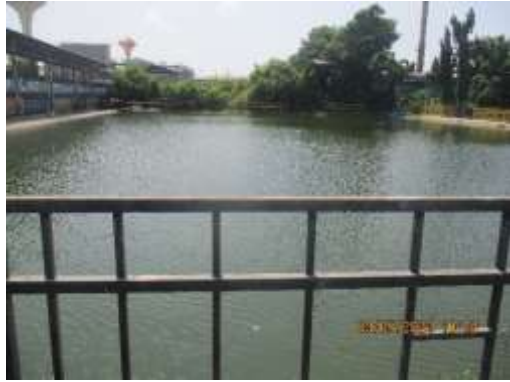
Equalization Pond	Retention Pond
รูปที่ 15 ระบบบำบัดน้ำเสีย

- จัดให้มีระบบบำบัดน้ำเสียทางชีวภาพแบบตะกอนเร่ง ความสามารถในการบำบัดน้ำเสีย 700 ลบ.ม./วัน	- โครงการมีระบบบำบัดน้ำเสียทางชีวภาพแบบตะกอนเร่งที่สามารถบำบัดน้ำเสียได้ 1,800 ลบ.ม./วัน โดยในช่วงเดือนมกราคม-มิถุนายน 2567 น้ำเสียที่เกิดจากกิจกรรมของโครงการมีปริมาณ 469.33 ลบ.ม./วัน	-	- รูปที่ 15 ระบบบำบัดน้ำเสีย

มาตรการป้องกันและแก้ไขผลกระทบสิ่งแวดล้อม	ผลการปฏิบัติตามมาตรการฯ	ปัญหา อุปสรรคที่ไม่สามารถปฏิบัติตามมาตรการและแนวทางแก้ไข	หลักฐานและเอกสารอ้างอิง
4. คุณภาพน้ำ (ต่อ) - น้ำเสียจากการดำเนินกิจกรรมการผลิต ประกอบด้วย * น้ำเสียจากกิจกรรมการใช้้ำของพนักงานและห้องน้ำ-ห้องส้วม ประมาณ 16.9 ลบ.ม./วัน * น้ำเสียจากการผลิต ได้แก่ การทำความสะอาดบรรจุภัณฑ์ กระบวนการผลิต ล้างพื้น และล้าง Filter Press ประมาณ 432.1 ลบ.ม./วัน * น้ำเสียจากระบบเสริมการผลิต ได้แก่ น้ำล้างยอนระบบ Softener/RO น้ำ Blow Down และการเดินเครื่องรีดตะกอน ประมาณ 191.7 ลบ.ม./วัน น้ำเสียรวมทั้งสิ้นประมาณ 640.7 ลบ.ม./วัน ต้องรวบรวมเข้าสู่ระบบบำบัดน้ำเสียทางชีวภาพแบบตะกอนเร่ง ความสามารถในการบำบัดน้ำเสีย 700 ลบ.ม./วัน เพื่อทำการบำบัดน้ำเสียให้มีค่าอยู่ในเกณฑ์มาตรฐานคุณภาพน้ำทิ้งตามประกาศกระทรวงอุตสาหกรรม ฉบับที่ 2 (พ.ศ. 2539) หรือข้อกำหนดของกฎหมายอื่นๆที่เกี่ยวข้อง	- โครงการรวบรวมน้ำเสียจากการดำเนินกิจกรรมการผลิตเข้าสู่ระบบบำบัดน้ำเสียทางชีวภาพแบบตะกอนเร่งเพื่อทำการบำบัดน้ำเสียให้มีค่าอยู่ในเกณฑ์มาตรฐานคุณภาพน้ำทิ้ง ซึ่งจากผลการตรวจวัดคุณภาพน้ำทิ้งระหว่างเดือนมกราคม-มิถุนายน 2567 พบว่า คุณภาพน้ำที่ผ่านการบำบัดแล้ว มีค่าอยู่ในเกณฑ์มาตรฐานกำหนด รายละเอียดแสดงในบทที่ 3 หัวข้อ 3.4.7	-	- รูปที่ 15 ระบบบำบัดน้ำเสีย - ภาคผนวก 14ข

- กำหนดให้มีการติดตั้งเครื่องตรวจวัดคุณภาพน้ำอัตโนมัติชนิด BOD (BOD Detector) ในบ่อตรวจสอบคุณภาพน้ำทิ้ง (Inspection Pit) เพื่อตรวจสอบคุณภาพน้ำทิ้งอย่างต่อเนื่อง ในกรณีที่น้ำทิ้งที่ผ่านการบำบัดแล้วมีค่าไม่อยู่ในเกณฑ์มาตรฐานน้ำทิ้งจะต้องถูกสูบกลับไปยังบ่อพักฉุกเฉิน (Emergency Pond) ขนาด 633 ลูกบาศก์เมตร เพื่อส่งเข้าสู่บ่อปรับสภาพน้ำเสียและทำการบำบัดใหม่จนกระทั่งมีค่าอยู่ในเกณฑ์มาตรฐานกำหนด	- โครงการมีการตรวจสอบคุณภาพน้ำทิ้งจากระบบบำบัดน้ำเสียเป็นประจำทุกเดือน ซึ่งหากพบผลการตรวจวัดมีค่าไม่ปฏิบัติตามเกณฑ์มาตรฐานกำหนดโครงการจะระบายน้ำดังกล่าวไปยังบ่อพักน้ำฉุกเฉินเพื่อบำบัดใหม่ สำหรับผลการตรวจวัดคุณภาพน้ำทิ้งระหว่างเดือนมกราคม-มิถุนายน 2567 พบว่า มีค่าอยู่ในเกณฑ์มาตรฐานกำหนด รายละเอียดแสดงในบทที่ 3 หัวข้อ 3.4.7	- โครงการมีแผนติดตั้งอุปกรณ์อัตโนมัติชนิด BOD (BOD Detector) บริเวณบ่อตรวจสอบคุณภาพน้ำทิ้ง (Inspection Pit) ให้แล้วเสร็จภายในปี 2567 โดยปัจจุบันอยู่ระหว่างระหว่างรอการติดตั้งอุปกรณ์และคาดว่าจะติดตั้งแล้วเสร็จภายในเดือนกรกฎาคม 2567	- รูปที่ 15 ระบบบำบัดน้ำเสีย - ภาคผนวก 45ข

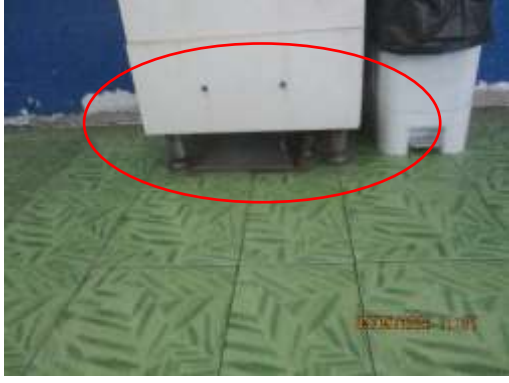
มาตรการป้องกันและแก้ไขผลกระทบสิ่งแวดล้อม	ผลการปฏิบัติตามมาตรการฯ	ปัญหา อุปสรรคที่ไม่สามารถปฏิบัติตามมาตรการและแนวทางแก้ไข	หลักฐานและเอกสารอ้างอิง
4. คุณภาพน้ำ - จัดให้มีระบบบ่อเกรอะ (Septic Tank) สำหรับบำบัดน้ำทิ้งจากห้องน้ำ ห้องส้วมที่สำนักงาน และอาคารต่าง ๆ ภายในโรงงานอย่างเพียงพอ	- โครงการได้จัดให้มีบ่อเกรอะ (Septic Tank) สำหรับบำบัดน้ำทิ้งจากห้องน้ำ/ห้องส้วมจากสำนักงานและอาคารต่าง ๆ ภายในโรงงาน	-	- รูปที่ 16 บ่อเกรอะ

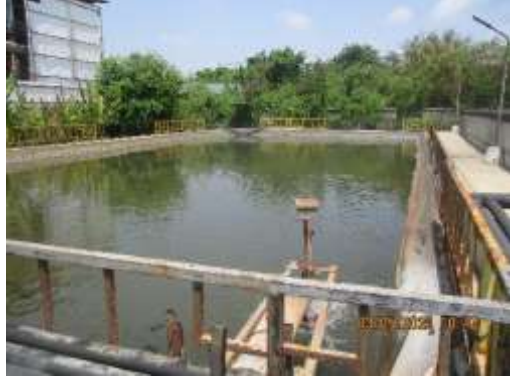
มาตรการป้องกันและแก้ไขผลกระทบสิ่งแวดล้อม	ผลการปฏิบัติตามมาตรการฯ	ปัญหา อุปสรรคที่ไม่สามารถปฏิบัติ ตามมาตรการและ แนวทางแก้ไข	หลักฐานและเอกสารอ้างอิง
4. คุณภาพน้ำ (ต่อ) - จัดให้มีบ่อตรวจสอบคุณภาพน้ำทิ้ง (Inspection Pit) ติดตั้งเครื่องมือตรวจวัดคุณภาพน้ำอัตโนมัติชนิด BOD (BOD Detector) เพื่อทำการตรวจสอบคุณภาพน้ำทิ้งอย่างต่อเนื่อง กรณีผลการตรวจวัดมีค่าอยู่ในเกณฑ์มาตรฐานตามประกาศกระทรวงอุตสาหกรรม ฉบับที่ 2 (พ.ศ. 2539) จะทำการระบายไปยังบ่อพักน้ำทิ้ง (Holding Pond) ขนาด 764 ลูกบาศก์เมตร และหากกรณีน้ำทิ้งมีค่าไม่อยู่ในเกณฑ์มาตรฐาน จะทำการระบายไปยังบ่อพักน้ำฉุกเฉิน (Emergency Pond) ขนาด 633 ลูกบาศก์เมตร เพื่อส่งเข้าสู่บ่อปรับสภาพน้ำเสีย และทำการบำบัดใหม่จนกระทั่งมีค่าอยู่ในเกณฑ์มาตรฐานกำหนด	- โครงการจัดให้มีบ่อตรวจสอบคุณภาพน้ำทิ้ง และบ่อพักน้ำทิ้ง อย่างไรก็ตามโครงการมีการตรวจสอบคุณภาพน้ำทิ้งจากระบบบำบัดน้ำเสียเป็นประจำทุกเดือน ซึ่งหากพบผลการตรวจวัดมีค่าไม่ปฏิบัติตามเกณฑ์มาตรฐานกำหนด โครงการจะระบายน้ำดังกล่าวไปยังบ่อพักน้ำฉุกเฉินเพื่อบำบัดใหม่ สำหรับผลการตรวจวัดคุณภาพน้ำทิ้งระหว่างเดือนมกราคม-มิถุนายน 2567 พบว่า มีค่าอยู่ในเกณฑ์มาตรฐานกำหนด รายละเอียดแสดงในบทที่ 3 หัวข้อ 3.4.7	- โครงการมีแผนติดตั้งอุปกรณ์อัตโนมัติชนิด BOD (BOD Detector) บริเวณบ่อตรวจสอบคุณภาพน้ำทิ้ง (Inspection Pit) ให้แล้วเสร็จภายในปี 2567 โดยปัจจุบันอยู่ระหว่างรอการติดตั้งอุปกรณ์และคาดว่าจะติดตั้งแล้วเสร็จภายในเดือนกรกฎาคม 2567	- รูปที่ 15 ระบบบำบัดน้ำเสีย - รูปที่ 17 บ่อ Holding Pond - ภาคผนวก 45ข

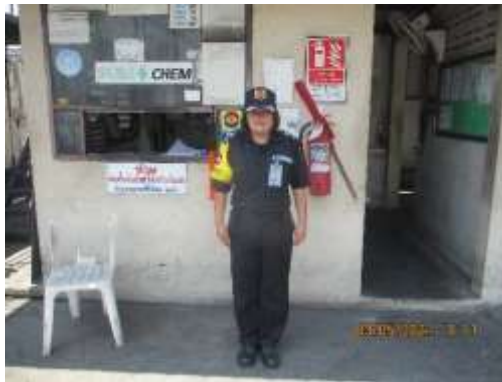
- รถบรรทุกที่มาจอดขนถ่ายวัตถุดิบและผลิตภัณฑ์จะต้องดับเครื่องยนต์ทุกครั้ง	- โครงการนำไปเป็นข้อกำหนดยึดถือปฏิบัติโดยให้รถบรรทุกที่มาจอดขนถ่ายวัตถุดิบและผลิตภัณฑ์ในบริเวณพื้นที่โครงการทำการดับเครื่องยนต์ทุกครั้ง และให้เจ้าหน้าที่รักษาความปลอดภัยเป็นผู้ดูแลตรวจสอบรถบรรทุกดังกล่าว	-	- รูปที่ 23 เจ้าหน้าที่รักษาความปลอดภัย
