รายงานผลการปฏิบัติตามมาตรการป้องกันและแก้ไขผลกระทบสิ่งแวดล้อม
และมาตรการติดตามตรวจสอบผลกระทบสิ่งแวดล้อม (ระยะดำเนินการ)
เดือนมกราคม-มิถุนายน 2567

โครงการโรงแยกคอนเดนเสท (Condensate)
ของบริษัท ไออาร์พีซี จำกัด (มหาชน)
ตำบลเชิงเนิน อำเภอเมือง จังหวัดระยอง

รายงานผลการปฏิบัติตามมาตรการป้องกันและแก้ไขผลกระทบสิ่งแวดล้อม
และมาตรการติดตามตรวจสอบผลกระทบสิ่งแวดล้อม
เดือนมกราคม-มิถุนายน 2567

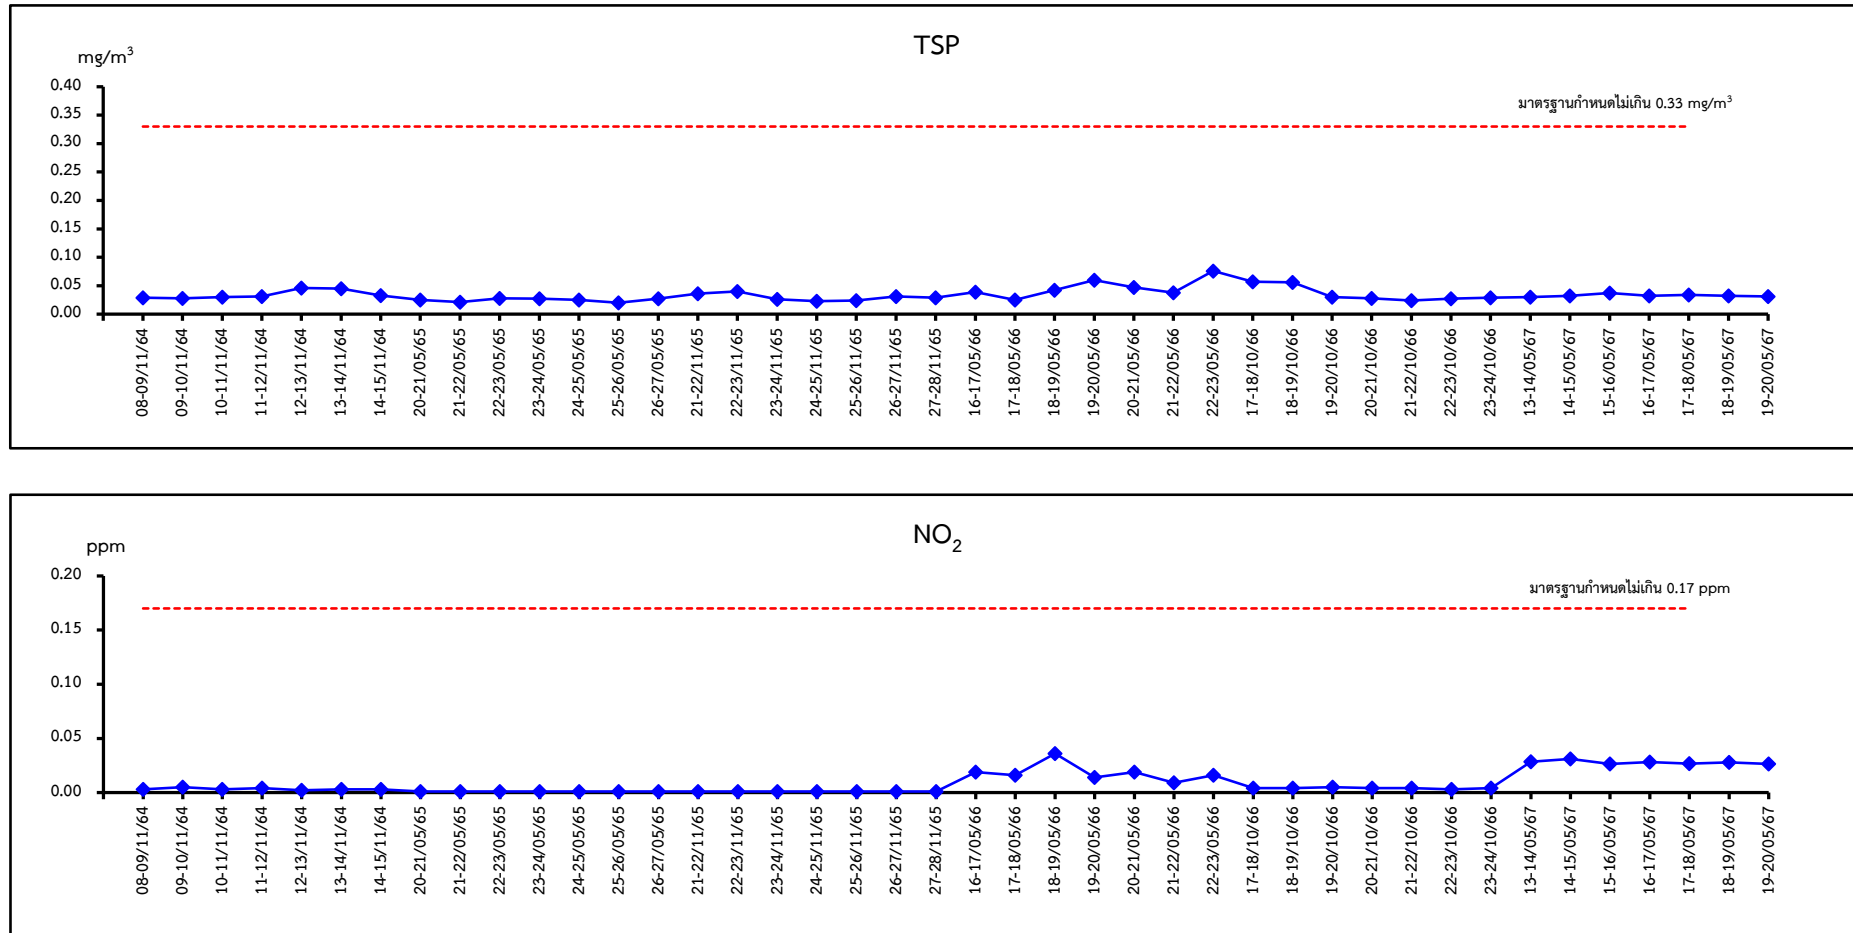
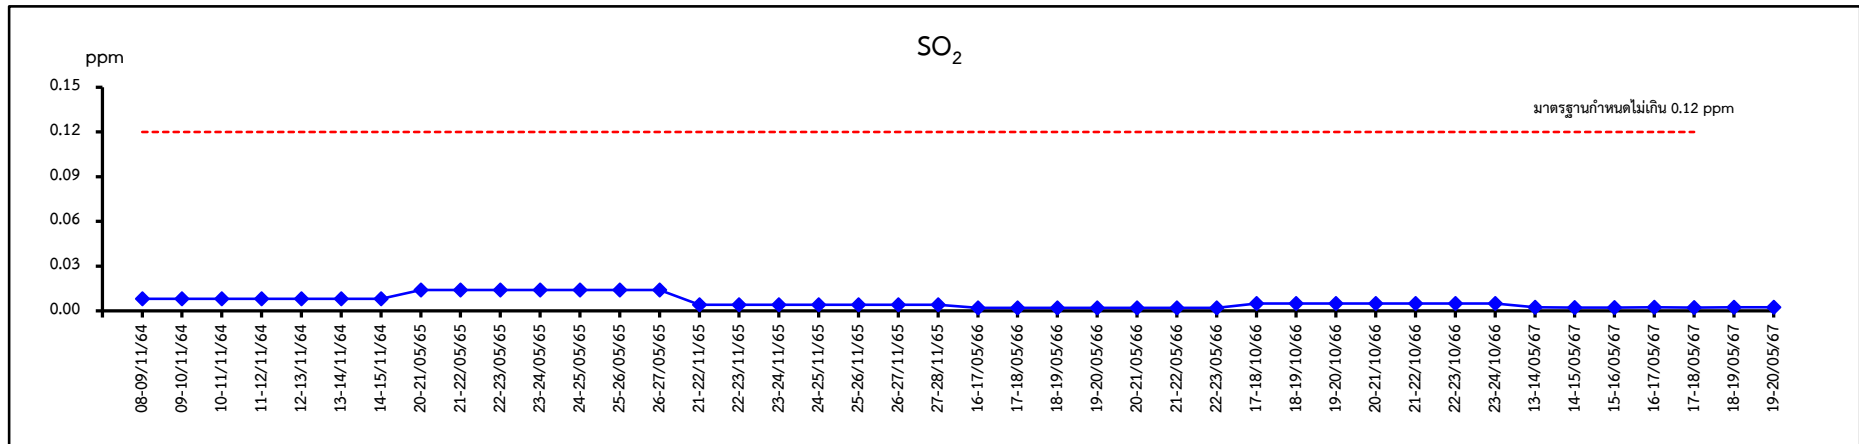
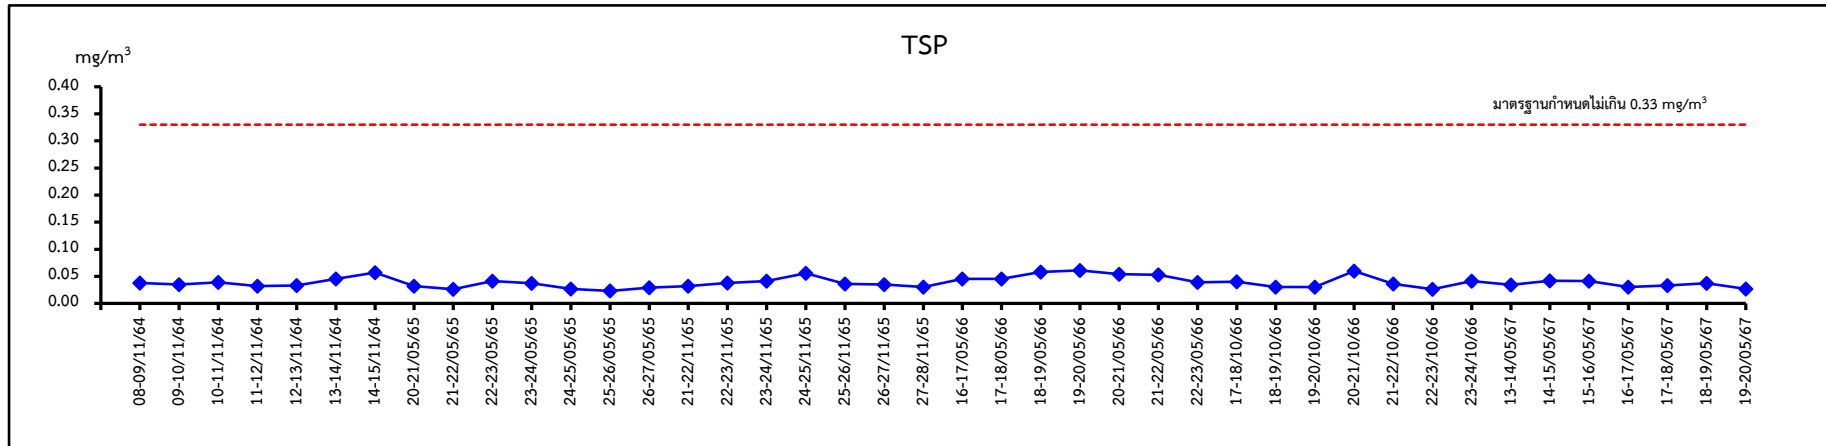
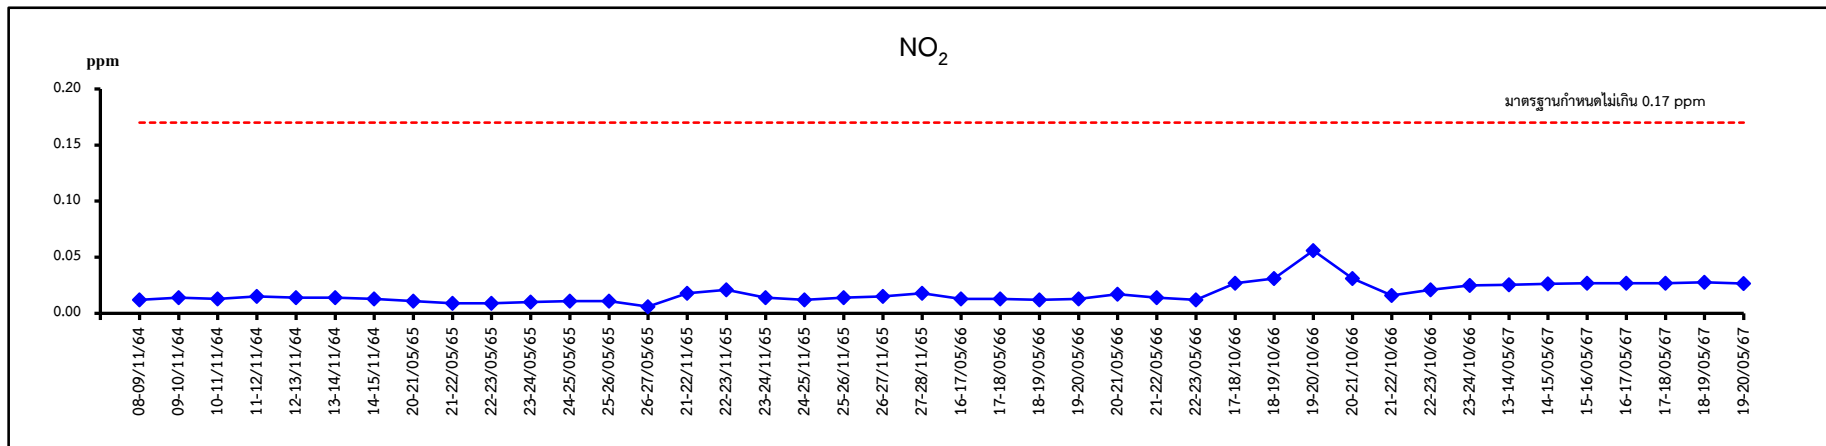
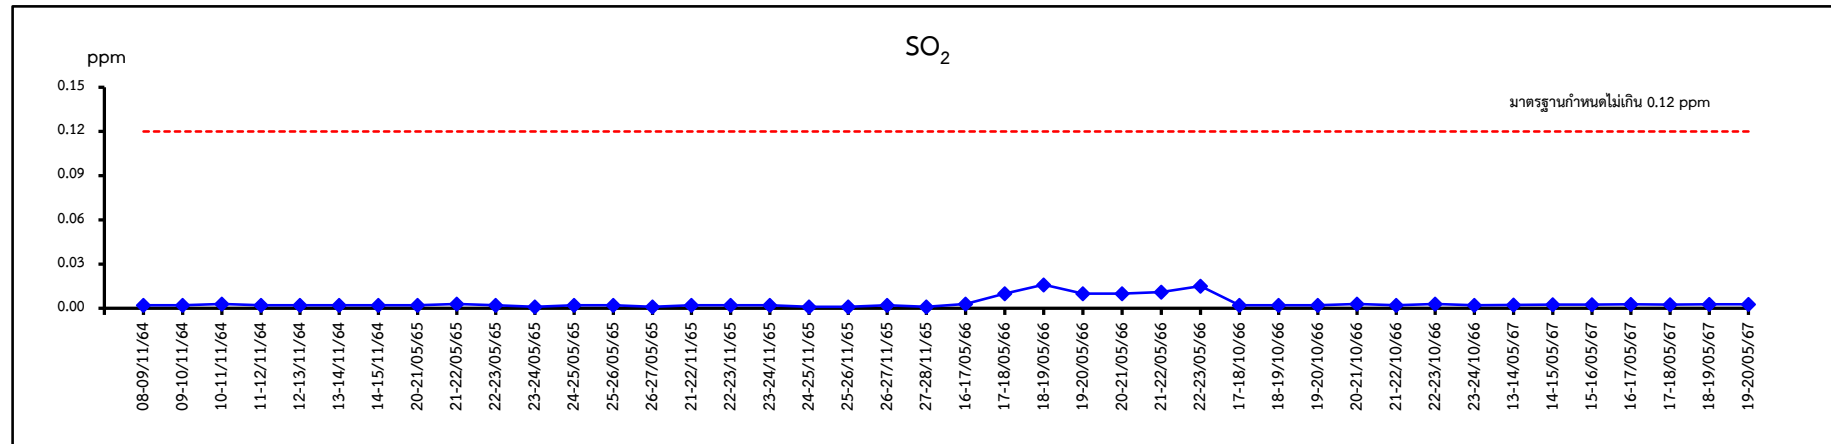
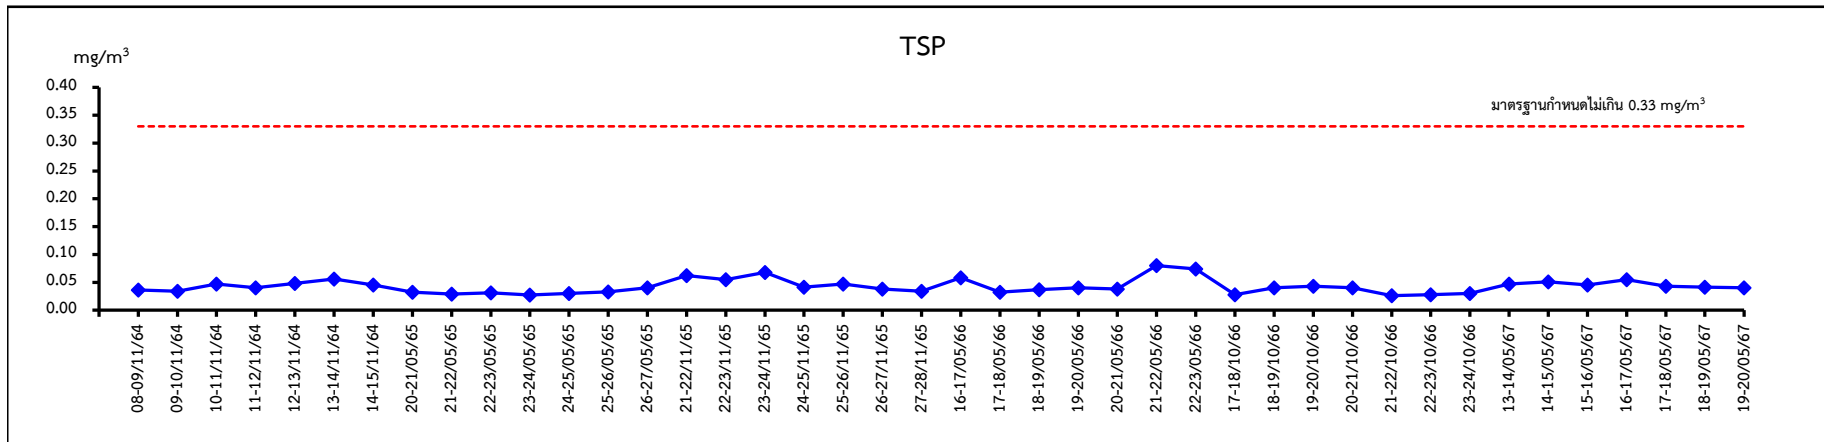
รูปที่ 3.2.1-2 กราฟเปรียบเทียบผลการตรวจวัดคุณภาพอากาศในบรรยากาศ สำหรับ TSP, NO₂ และ SO₂ ปี 2564-2567

จากผลการตรวจวัดคุณภาพอากาศในบรรยากาศ จำนวน 3 สถานี ปี 2564-2567 มีรายละเอียดดังแสดงในตารางที่ 3.2.1-4 ถึง 3.2.1-5 และรูปที่ 3.2.1-2 ถึง 3.2.1-3 พบว่า TSP เฉลี่ย 24 ชั่วโมง และ SO_2 เฉลี่ย 24 ชั่วโมง มีค่าอยู่ในเกณฑ์มาตรฐานตามประกาศคณะกรรมการสิ่งแวดล้อมแห่งชาติ ฉบับที่ 24 (พ.ศ. 2547) เรื่อง กำหนดมาตรฐานคุณภาพอากาศในบรรยากาศโดยทั่วไป, NO_2 เฉลี่ย 1 ชั่วโมงสูงสุด มีค่าอยู่ในเกณฑ์มาตรฐานตามประกาศคณะกรรมการสิ่งแวดล้อมแห่งชาติ ฉบับที่ 33 (พ.ศ. 2552) เรื่อง กำหนดมาตรฐานค่าก๊าซไนโตรเจนไดออกไซด์ในบรรยากาศโดยทั่วไป และ Benzene เฉลี่ย 24 ชั่วโมง มีค่าอยู่ในเกณฑ์มาตรฐานตามประกาศกรมควบคุมมลพิษ พ.ศ. 2552 เรื่อง กำหนดค่าเฝ้าระวังสำหรับสารอินทรีย์ระเหยง่ายในบรรยากาศโดยทั่วไปในเวลา 24 ชั่วโมง

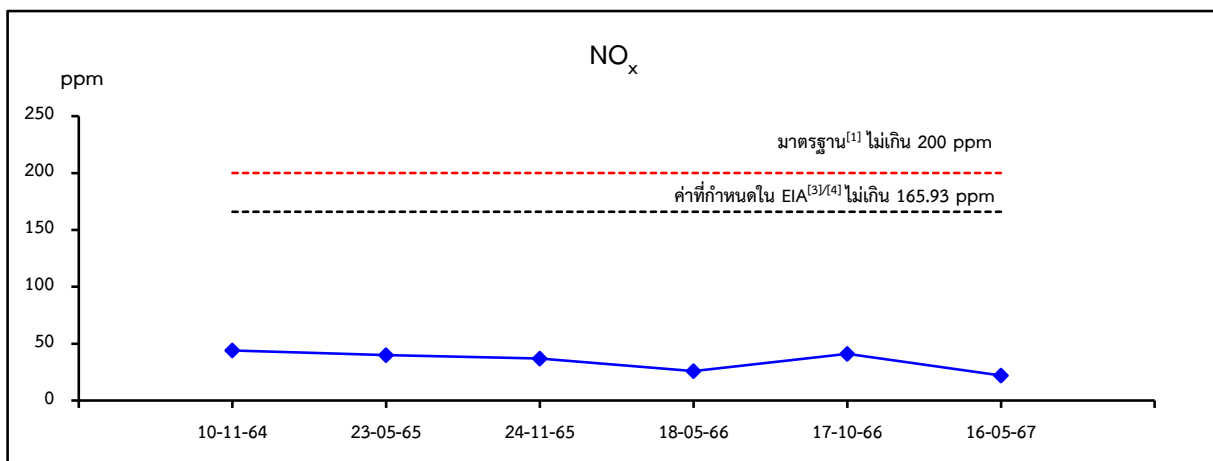
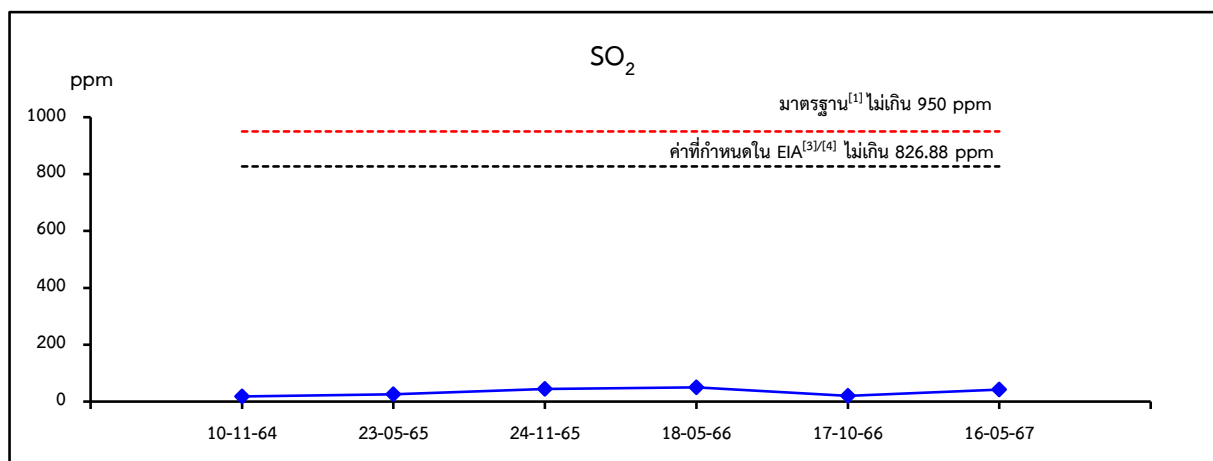
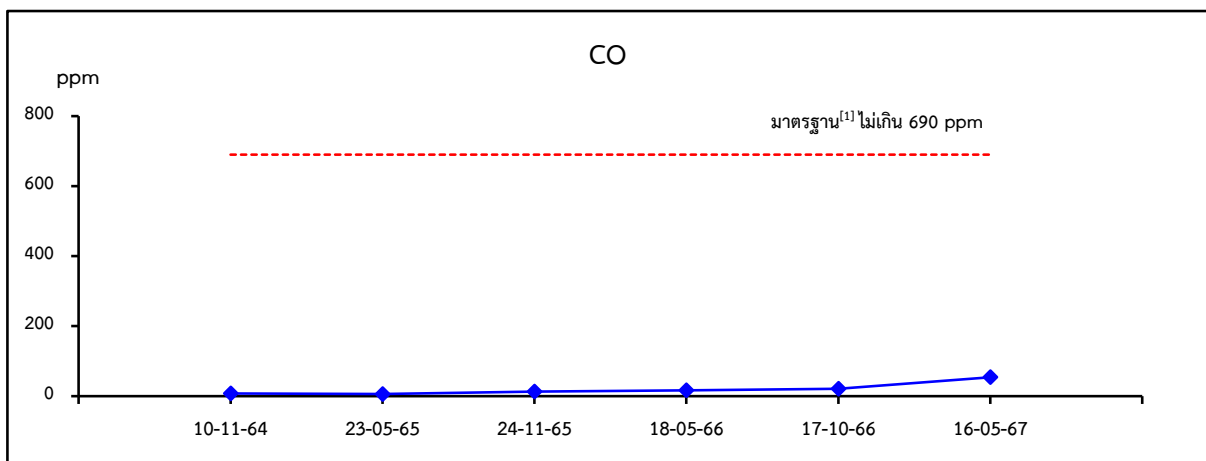
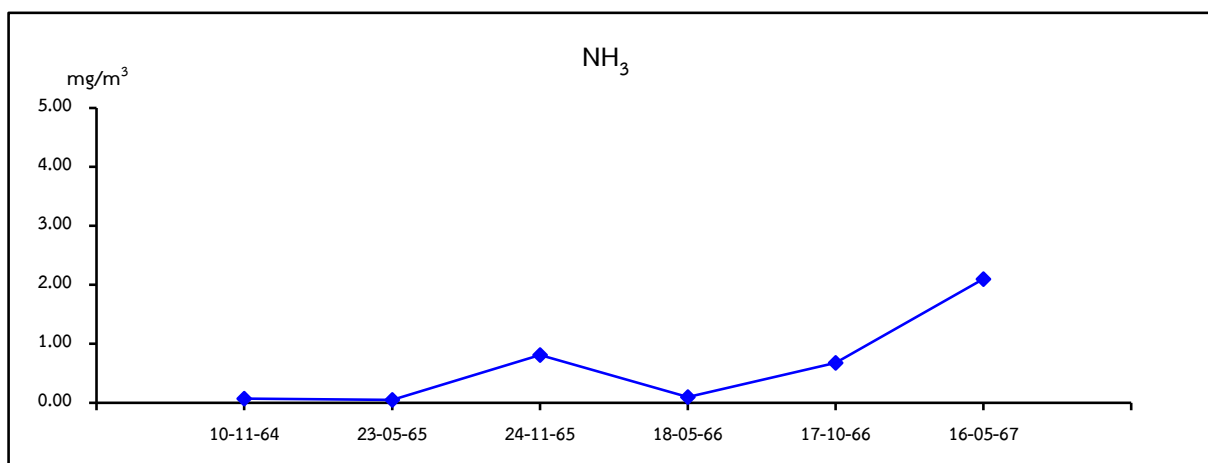
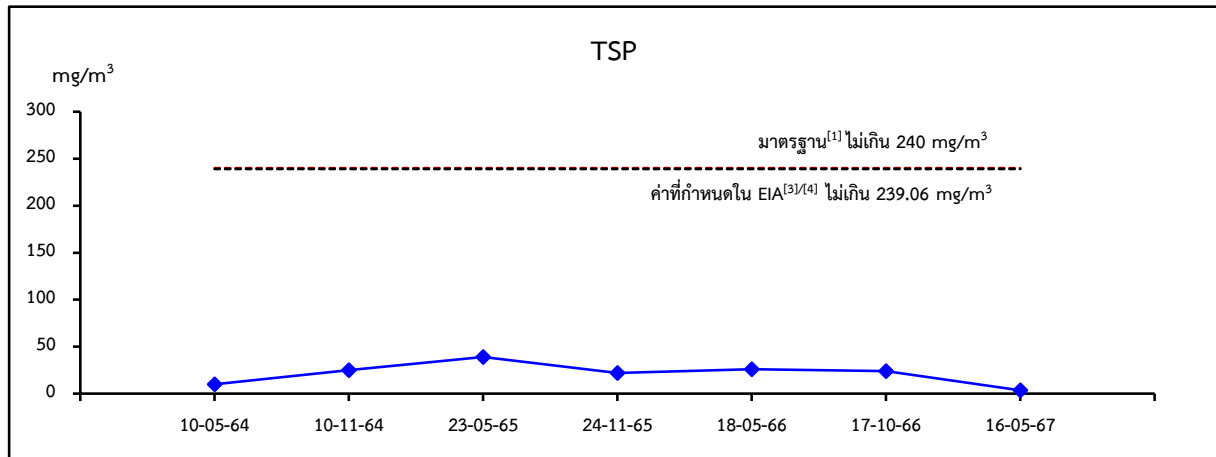
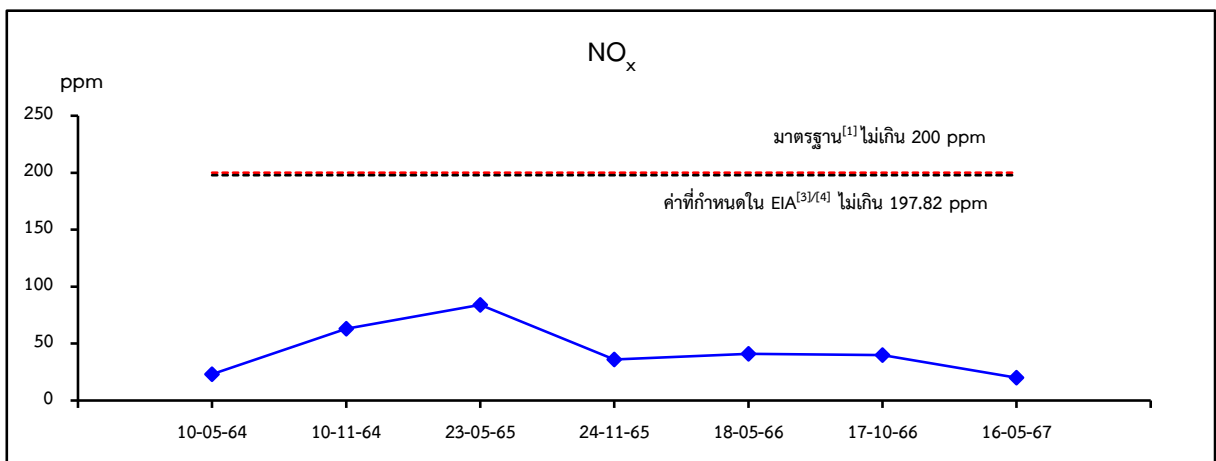
รูปที่ 3.2.3-2 กราฟเปรียบเทียบผลการตรวจวัดคุณภาพอากาศจากปล่องระบาย ปี 2564-2567

ปล่อง ADU 1 Furnace Stack (01B001A)

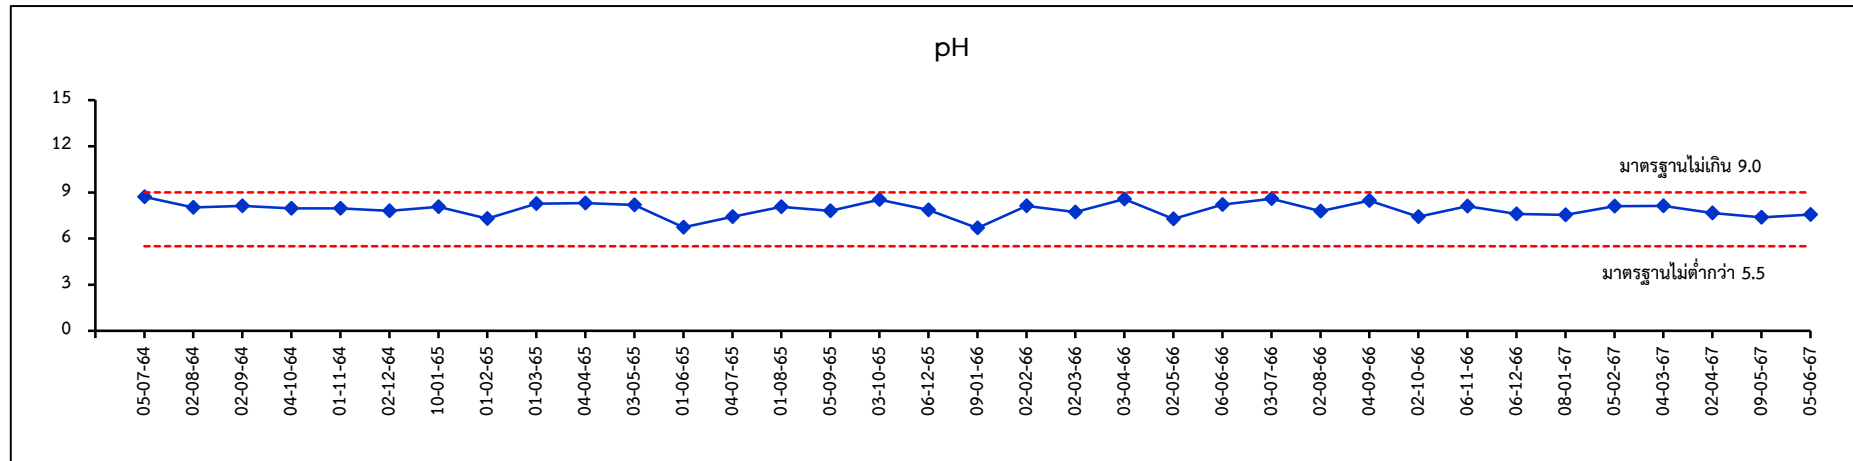
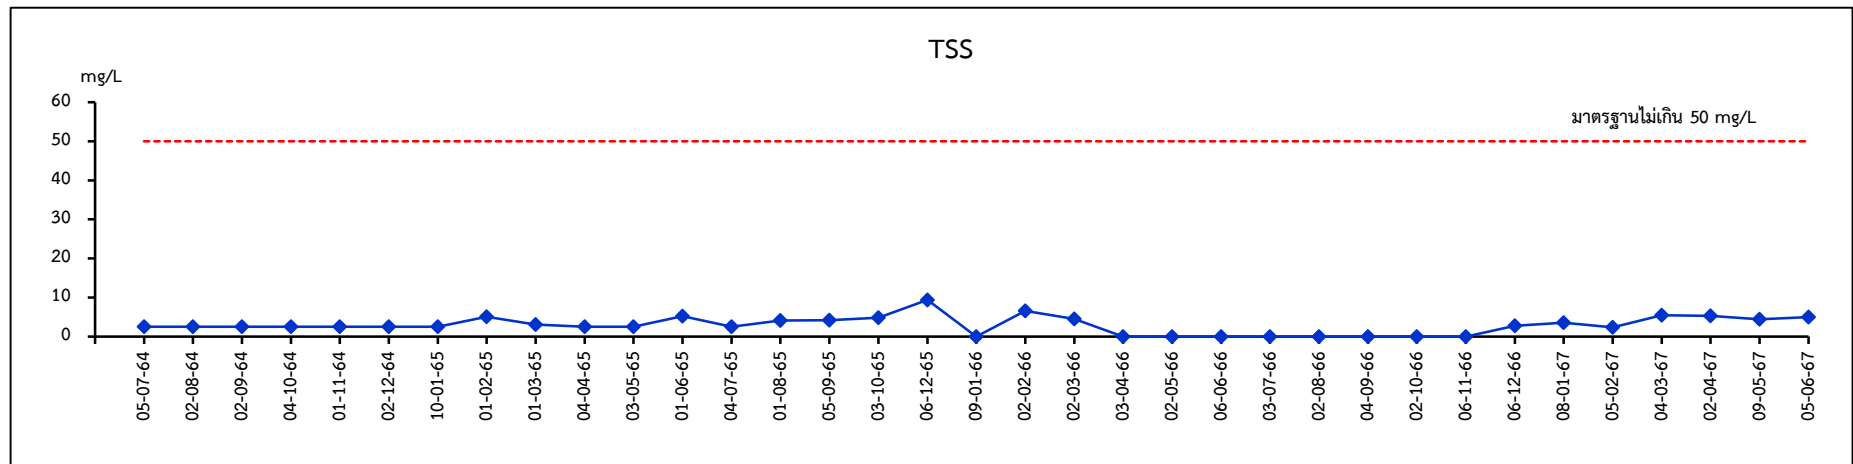
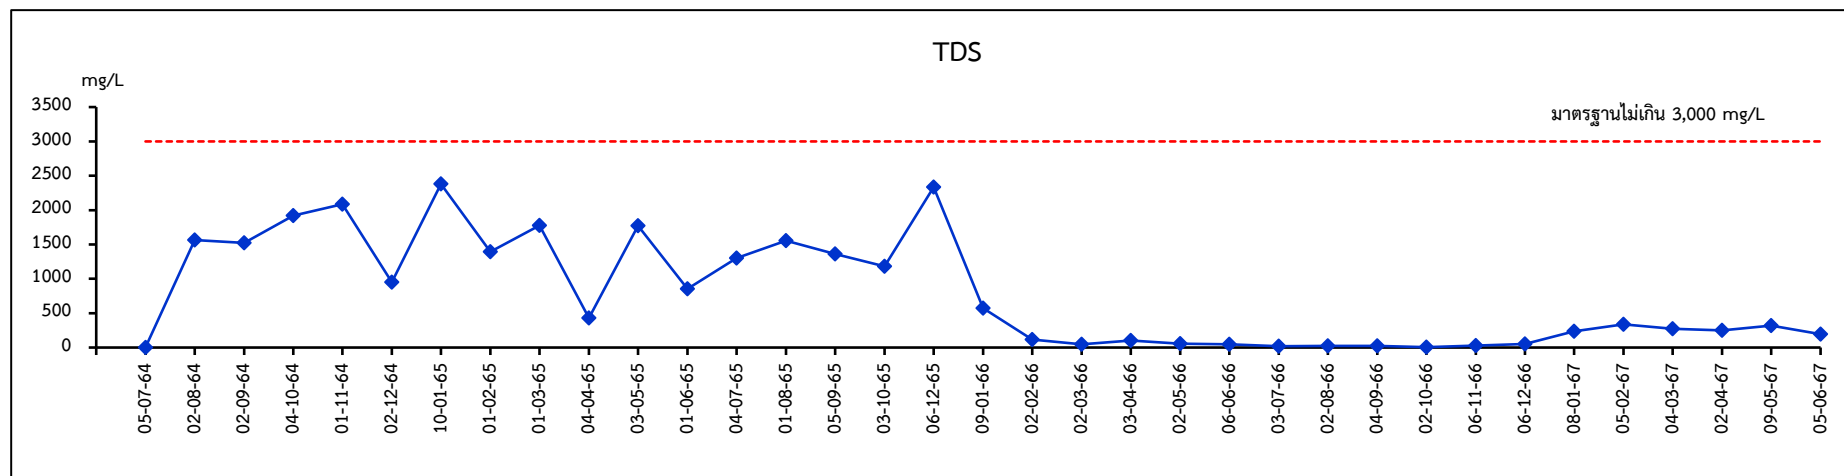
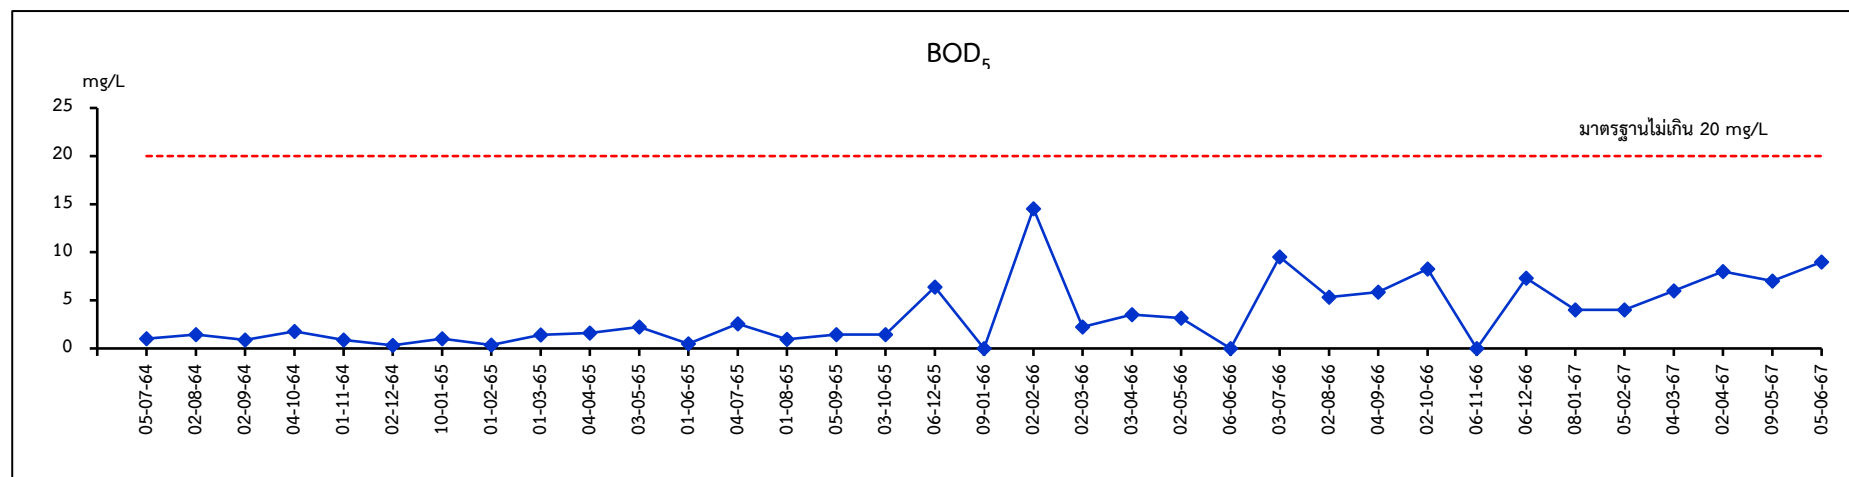
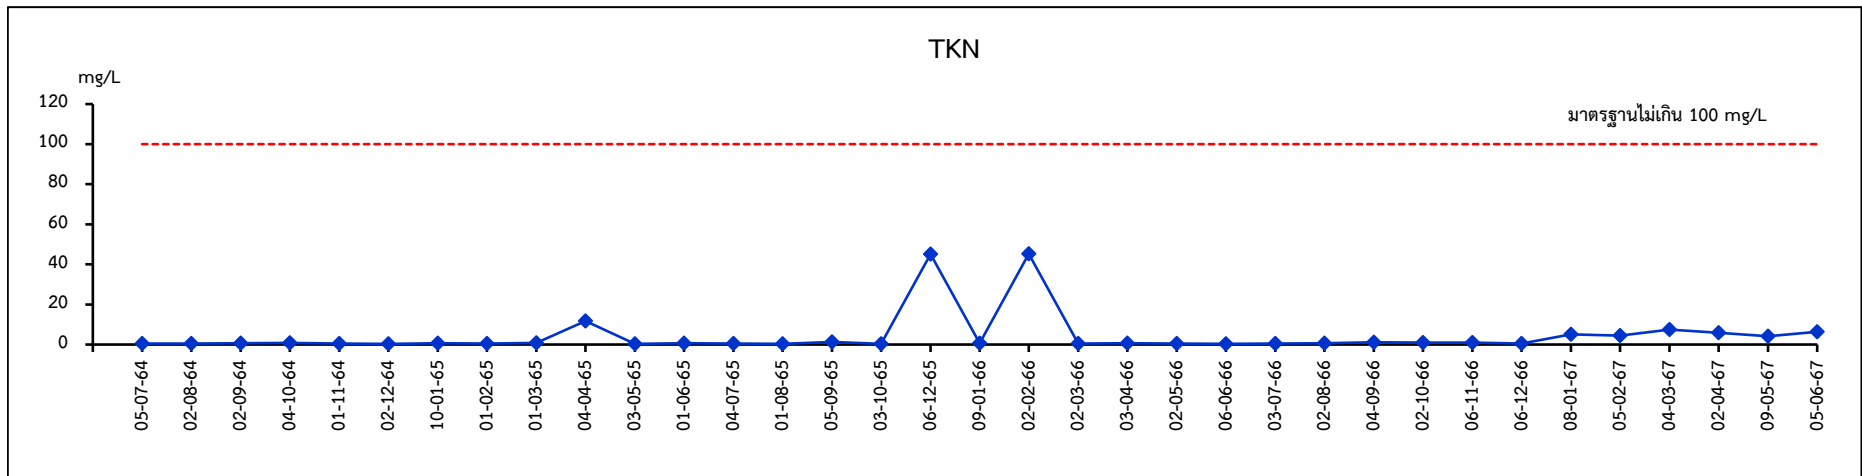
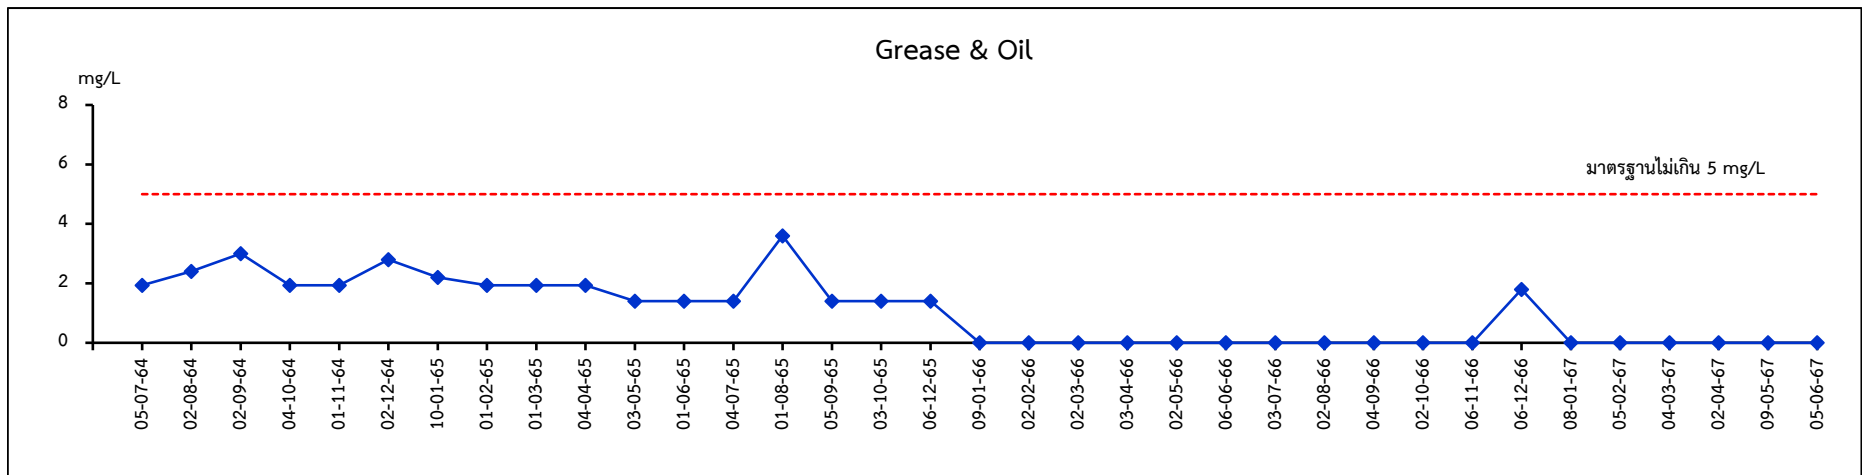
รูปที่ 3.2.4-2 กราฟเปรียบเทียบผลการตรวจวิเคราะห์คุณภาพน้ำจากระบบบำบัดสำเร็จรูป (SATs) ปี 2564-2567

ผลการตรวจวิเคราะห์คุณภาพน้ำจากระบบบำบัดน้ำเสียสำเร็จรูป (SATs) จำนวน 1 สถานี ระหว่างปี 2564-2567 มีรายละเอียดดังแสดงในตารางที่ 3.2.4-3 และรูปที่ 3.2.4-2 พบว่า มีค่าอยู่ในเกณฑ์มาตรฐานตามประกาศกระทรวงอุตสาหกรรม เรื่อง กำหนดมาตรฐานควบคุมการระบายน้ำทิ้งจากโรงงาน พ.ศ. 2560 ทุกดัชนีที่ทำการตรวจวิเคราะห์

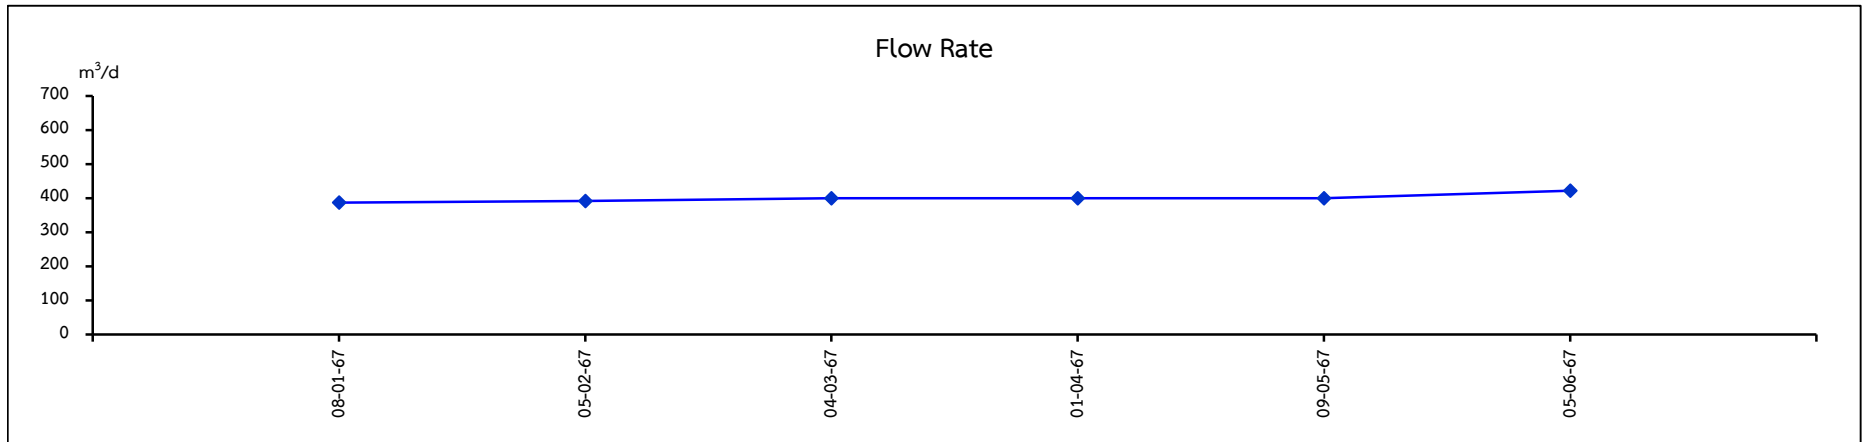
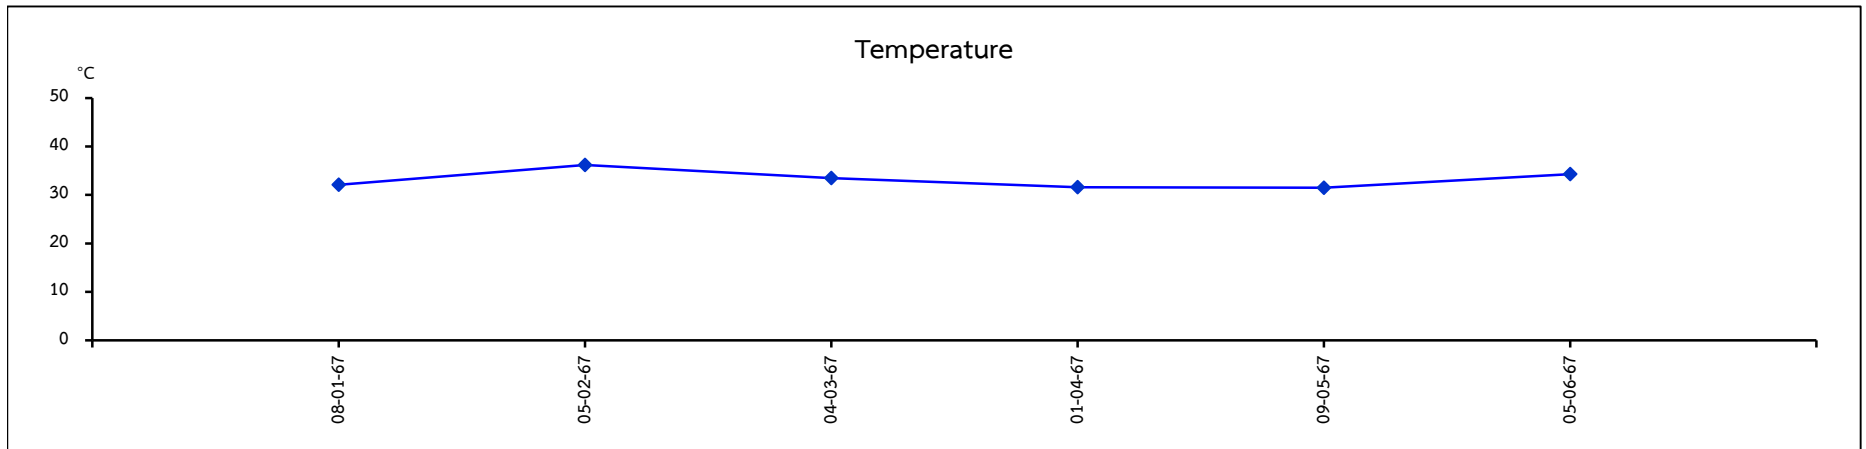
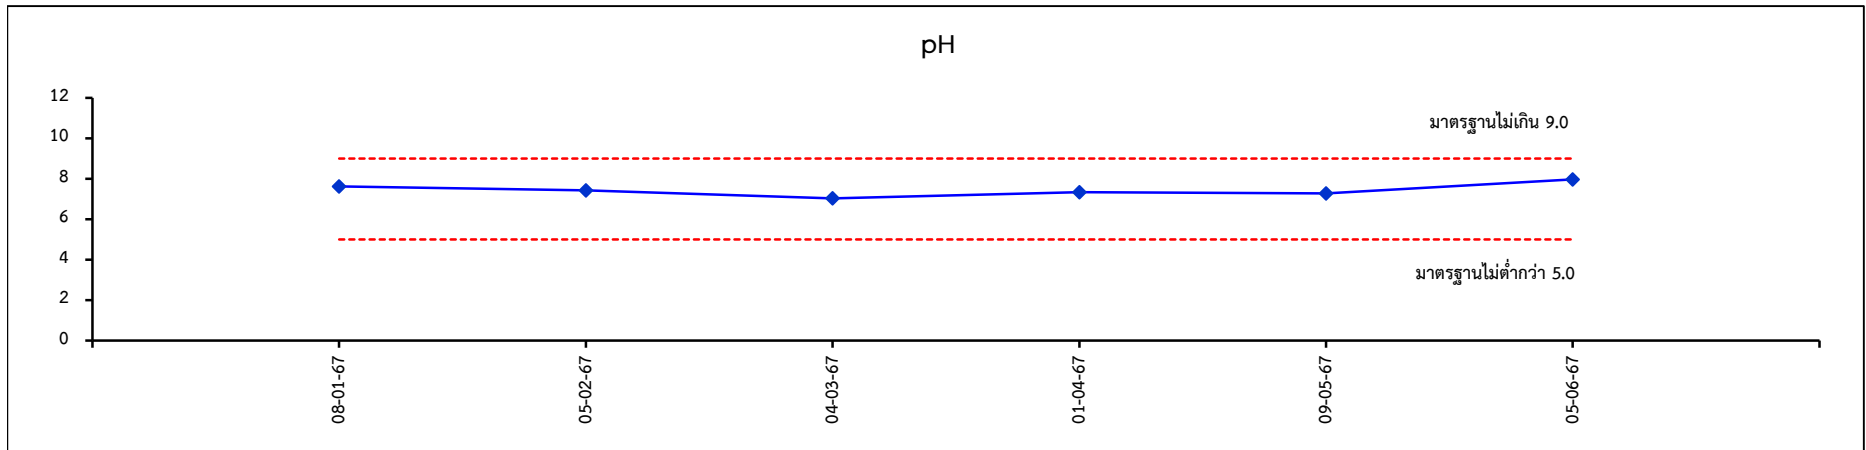
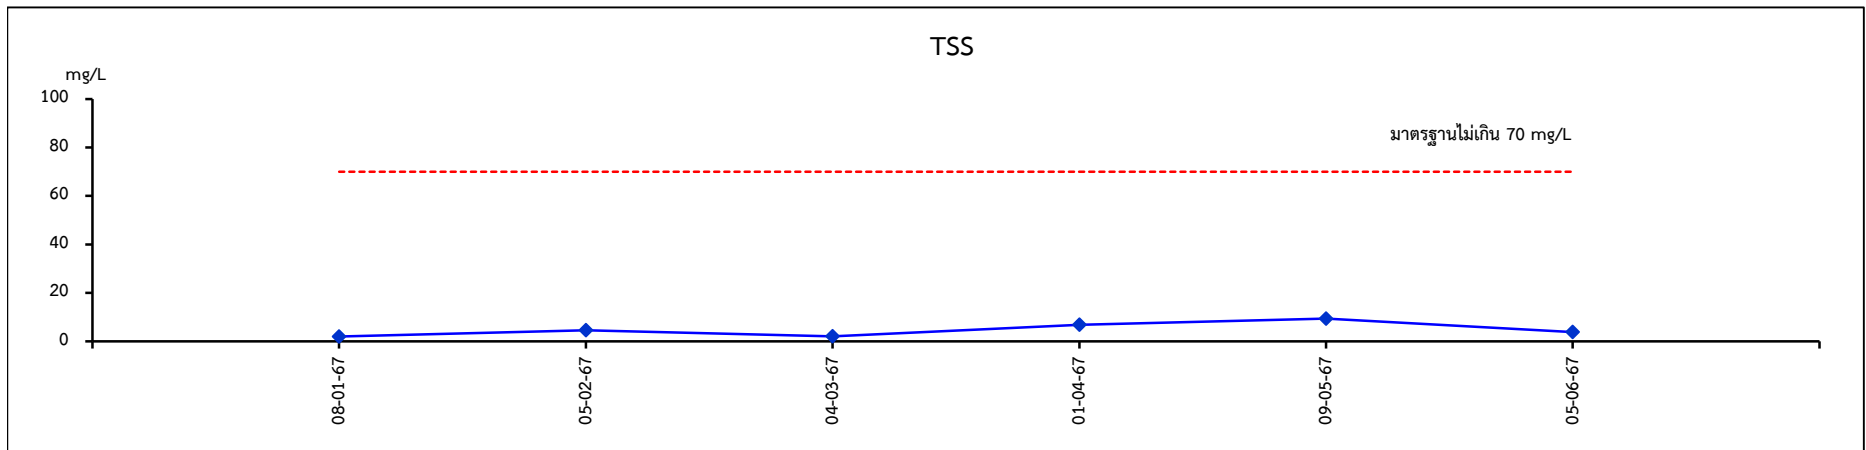
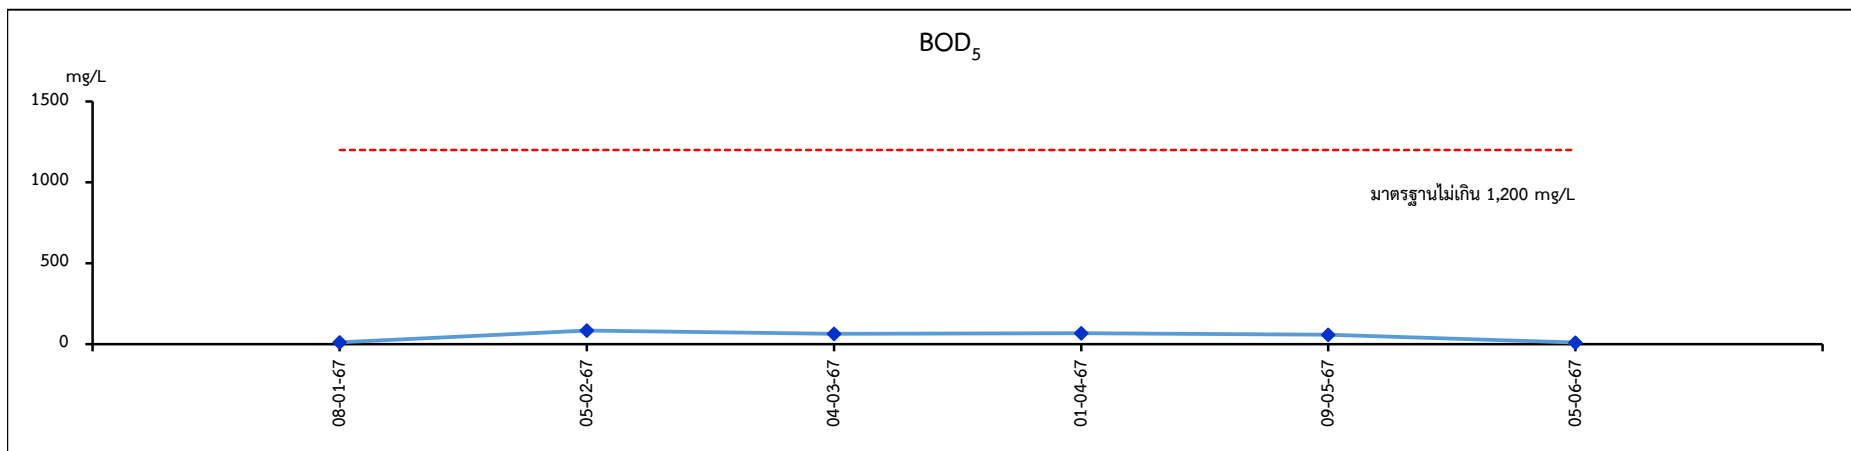
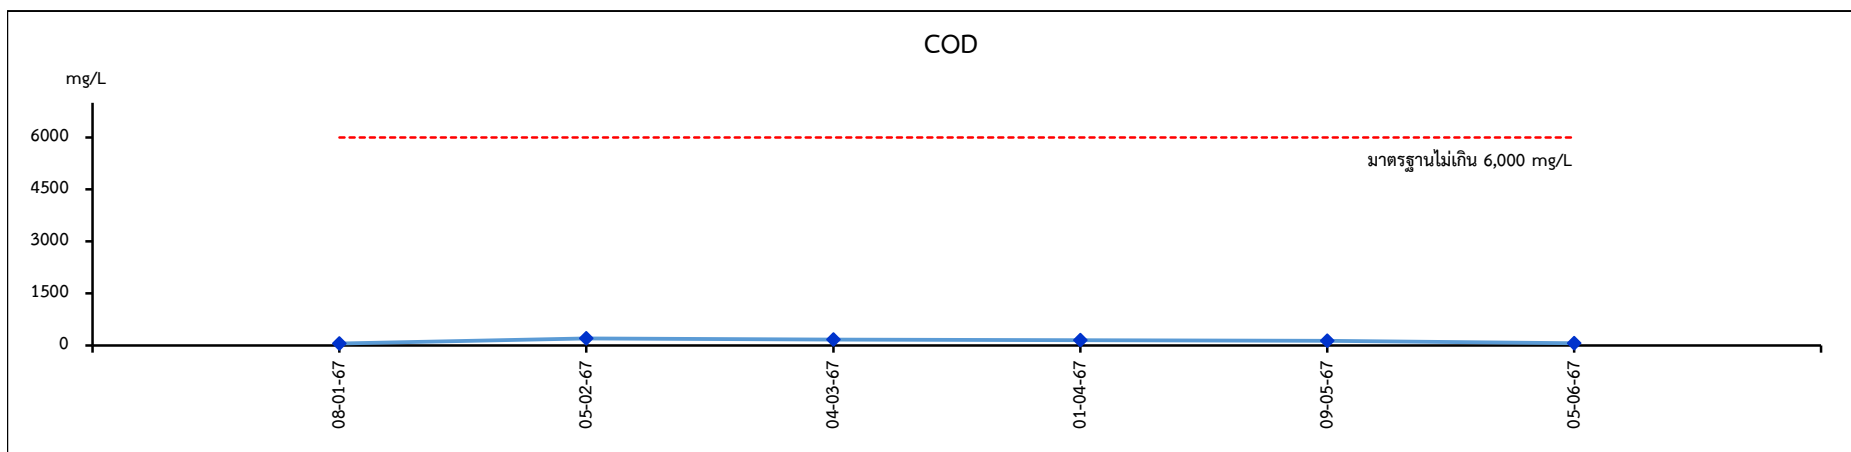
รูปที่ 3.2.5-2 กราฟเปรียบเทียบผลการตรวจวิเคราะห์คุณภาพน้ำเสียจากกระบวนการผลิต ปี 2567

พบว่า Flow Rate มีค่าอยู่ในช่วง 32-122 m³/d, Temperature มีค่าอยู่ในช่วง 31.6-34.7 °C, pH มีค่าอยู่ในช่วง 7.03-8.21, TSS มีค่าอยู่ในช่วง 6.7-8.5 mg/L, BOD₅ มีค่าอยู่ในช่วง 14-430 mg/L, COD มีค่าอยู่ในช่วง 70-825 mg/L, Grease & Oil มีค่าอยู่ในช่วง <2-3 mg/L, Hg มีค่าเท่ากับ <0.0005 mg/L ทุกครั้งที่ทำการตรวจวัด และ Benzene มีค่าอยู่ในช่วง 0.0265-0.9255 mg/L ซึ่งมีค่าอยู่ในเกณฑ์ค่าควบคุมลักษณะของน้ำเสียเฉพาะของโรงแยกคอนเดนเสทที่จะระบายเข้าสู่ระบบบำบัดน้ำเสียส่วนกลางของเขตประกอบการฯ แห่งที่ 2 (WWT2) ทั้งนี้หากเขตประกอบการฯ มีการเปลี่ยนแปลงเกณฑ์ของน้ำเสียที่จะส่งเข้าสู่ระบบบำบัดน้ำเสียส่วนกลางโครงการต้องควบคุมลักษณะของน้ำเสียให้เป็นไปตามเกณฑ์ที่เขตประกอบการฯ กำหนด

บริเวณจุดระบายน้ำทิ้งจากระบบบำบัดน้ำเสียแบบ CPI ของหน่วย ADU1 ก่อนเข้าระบบบำบัดน้ำเสียแบบ DAF ของเขตประกอบการฯ
