บทที่ 1

1.1 ความเป็นมาในการจัดทำรายงานการประเมินผลกระทบสิ่งแวดล้อม

| 1.2.1 | ชื่อโครงการ | : | โครงการอาคารพักอาศัย สีลม ซิตี้ รีสอร์ท ส่วนขยาย |

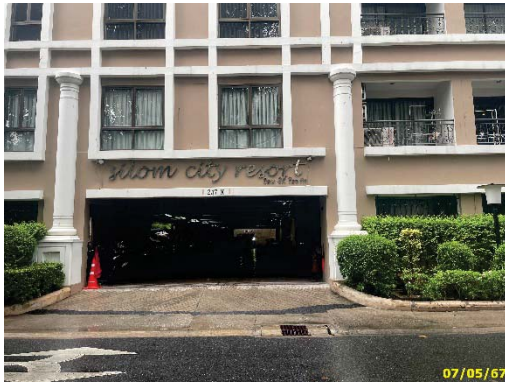
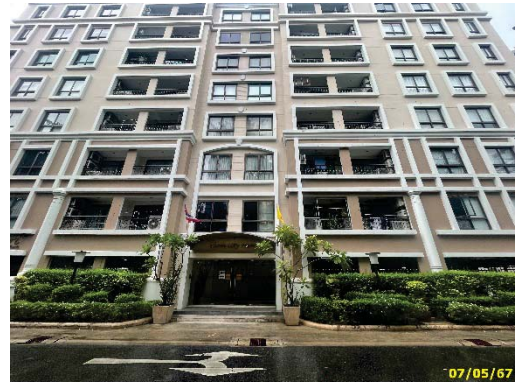
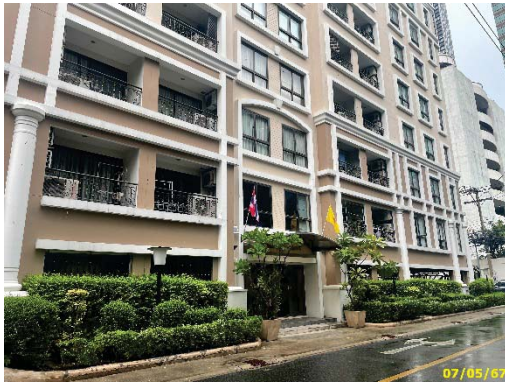
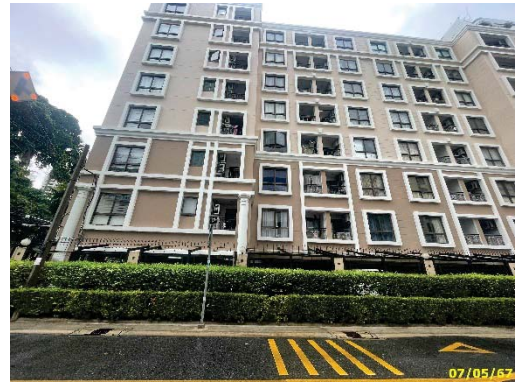
ภาพที่ 1.2.2 สภาพปัจจุบัน

| 1.2.8 | สภาพปัจจุบัน | : | โครงการมีการก่อสร้างและเปิดใช้อาคารรวมไปถึงระบบสาธารณูปโภคทั้งหมด (ภาพที่ 1.2-2) รายละเอียดการขออนุญาตก่อสร้าง ใบรับรองการก่อสร้าง (ดังภาคผนวก ข-2) |

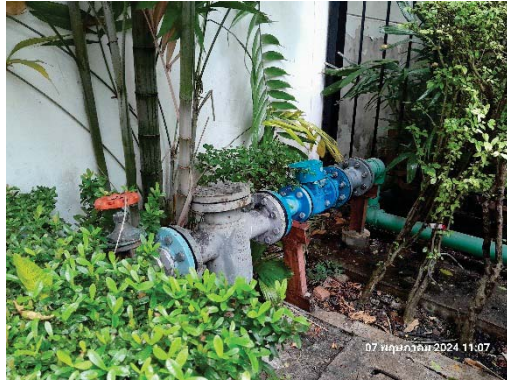
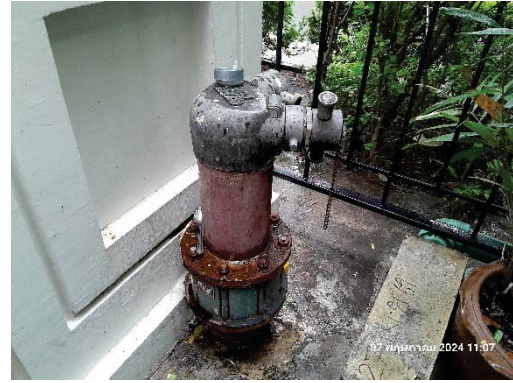
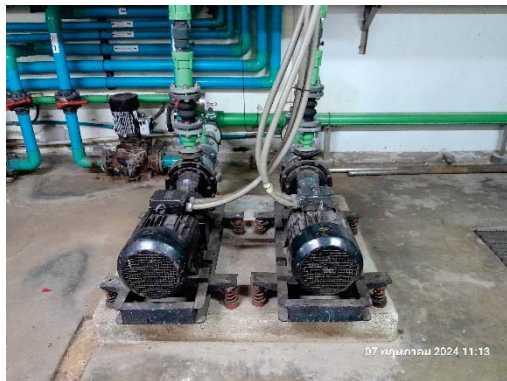
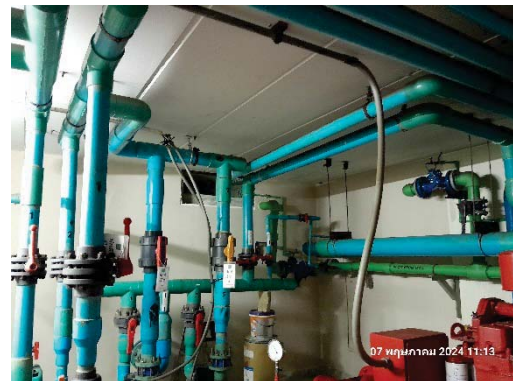
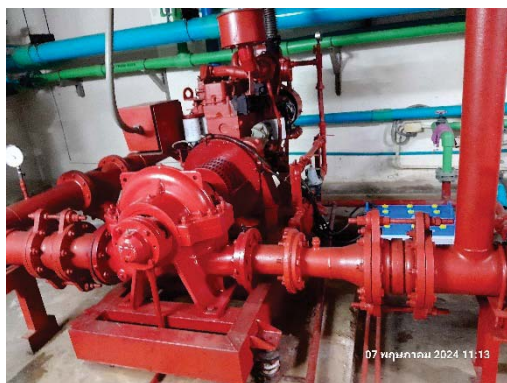
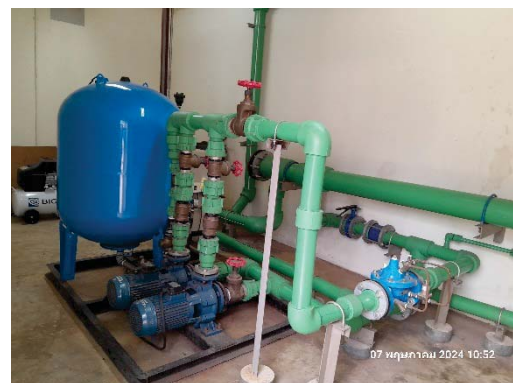
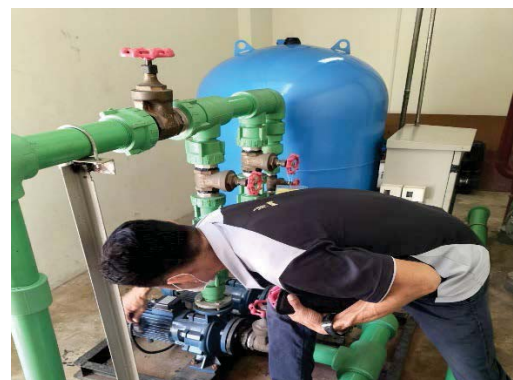
ภาพที่ 1.3.3-1 ระบบน้ำใช้และน้ำประปา

ปัจจุบัน โครงการรับน้ำประปาจากการประปานครหลวงสาขาทุ่งมหาเมฆ ซึ่งมีปริมาณการใช้น้ำรวมทั้งหมด 125.52 ลบ.ม./วัน โดยมีการสำรองน้ำไว้ในถังเก็บน้ำ ทั้งหมด 3 ถัง แบ่งเป็น ถังสำรองน้ำใต้ดิน 2 ถัง ถังสำรองน้ำบนอาคาร 1 ถัง ถังสำรองน้ำชั้นใต้ดิน มีปริมาณการสำรองน้ำรวม 150 ลบ.ม. และถังสำรองน้ำบนอาคาร มีปริมาณการสำรองน้ำ 60 ลบ.ม. อนึ่งเพียงพอต่อผู้พักอาศัยและสำรองน้ำได้มากกว่า 1 วัน แสดงดังภาพที่ 1.3.3-1

มิเตอร์น้ำประปา

หัวรับน้ำดับเพลิง

เครื่องสูบน้ำใช้

ถังเก็บน้ำชั้นใต้ดิน

เครื่องสูบน้ำดับเพลิง

เครื่องสูบน้ำชั้นดาดฟ้า

ถังเก็บน้ำชั้นบนอาคาร

ตรวจเช็คเครื่องสูบน้ำใช้

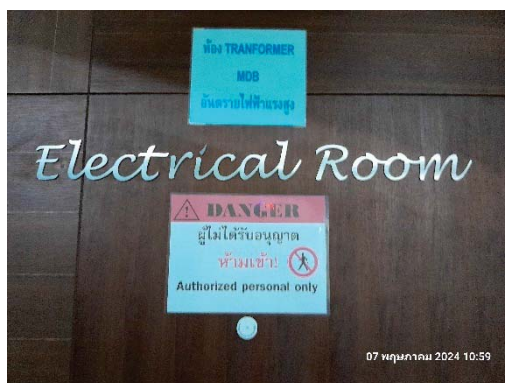
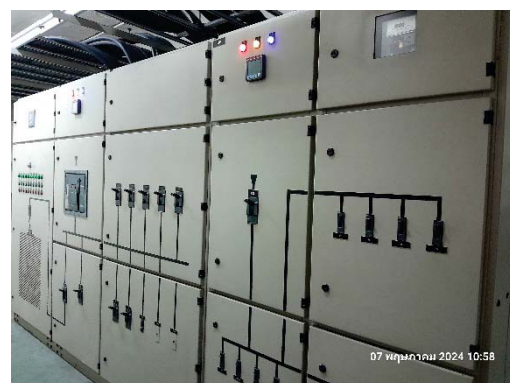
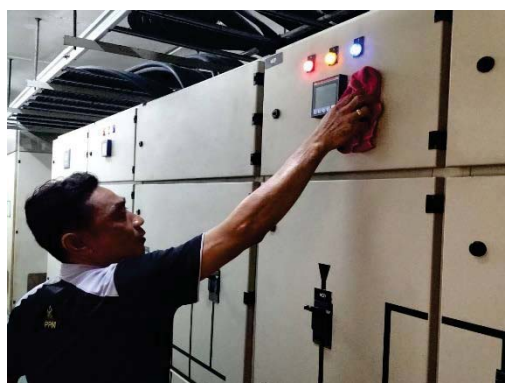
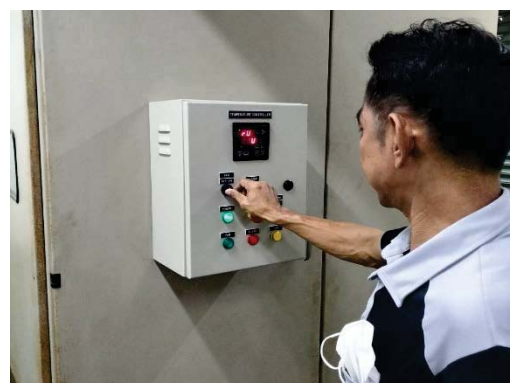
ภาพที่ 1.3.4-1 ระบบไฟฟ้า

โครงการรับกระแสไฟฟ้าจากการไฟฟ้านครหลวงเข้าสู่หม้อแปลงไฟฟ้าภายในอาคาร ซึ่งเป็นหม้อแปลง ชนิดแห้ง (Dry Type Cast Resin Transformer) ขนาด 2,000 KVA ก่อนที่จะแจกจ่ายให้กับ load ต่างๆ ภายในโครงการ ซึ่งเพียงพอต่อผู้พักอาศัยและกิจกรรมต่างๆ ในโครงการ แสดงดังภาพที่ 1.3.4-1

ห้อง MDB

ตรวจเช็คความเป็นระเบียบเรียบร้อย

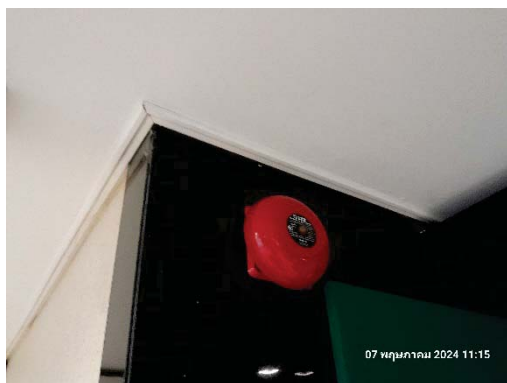
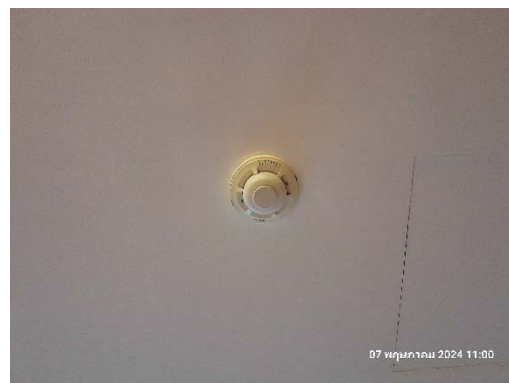
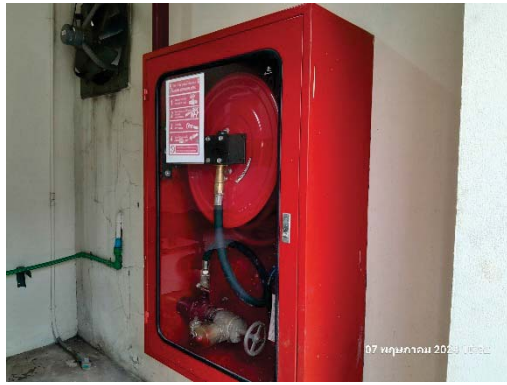
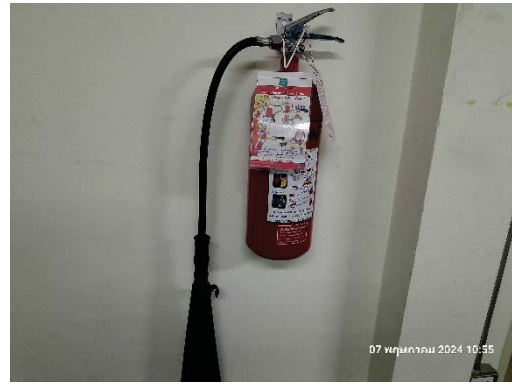
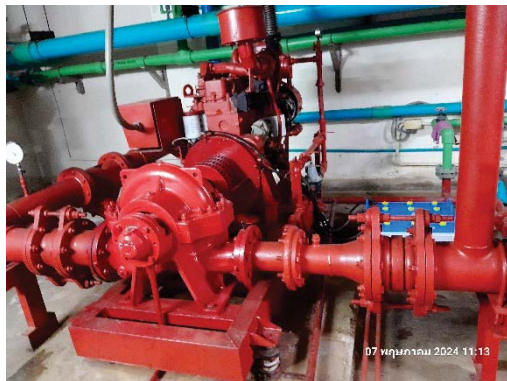
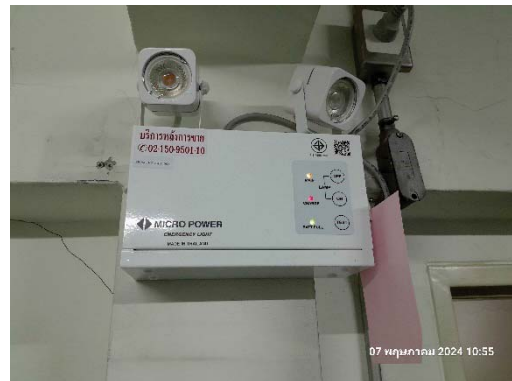
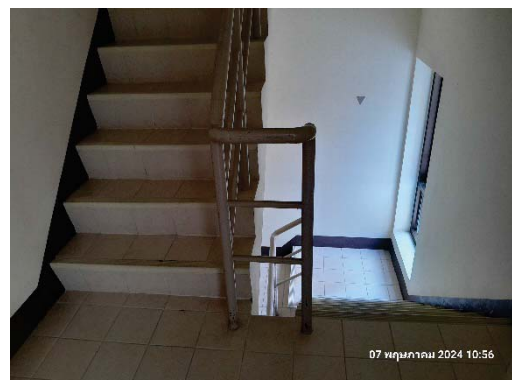
ภาพที่ 1.3.5-1 ระบบป้องกันอัคคีภัย

ระบบป้องกันอัคคีภัยของโครงการ มีการติดตั้งอุปกรณ์สำหรับป้องกันอัคคีภัยอย่างเหมาะสม พร้อมทั้งการบำรุงรักษา เพื่อเตรียมรับมือกับเหตุการณ์อัคคีภัยภายในโครงการ ทั้งนี้ โครงการยังมีระบบเตือนอัคคีภัย โดยติดตั้งไว้ทั่วพื้นที่โครงการ รวมถึงการบำรุงรักษาเสมอ และโครงการมีการซ้อมอพยพหนีไฟ ปีละ 1 ครั้ง โดยสำนักงานป้องกันและบรรเทาสาธารณภัยกรุงเทพมหานคร แสดงดังภาพที่ 1.3.5-1

สัญญาณเตือนอัคคีภัย

เครื่องตรวจจับควัน

ตู้เก็บสายฉีดน้ำดับเพลิง

ถังดับเพลิงชนิดมือถือ

เครื่องสูบน้ำดับเพลิง

ไฟส่องสว่างฉุกเฉิน

แผนผังเส้นทางหนีไฟ

บันไดหนีไฟ ST-2

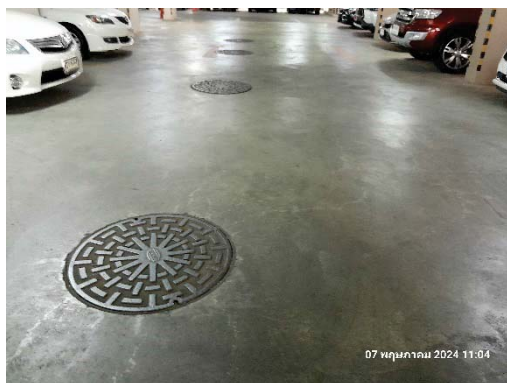
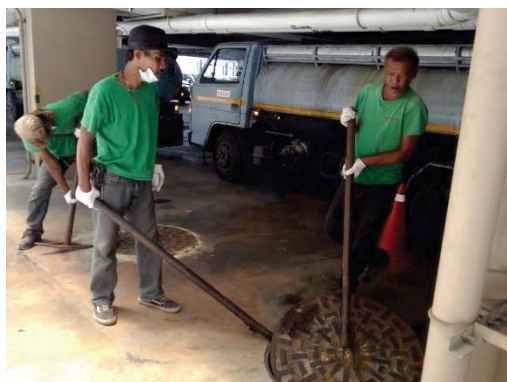
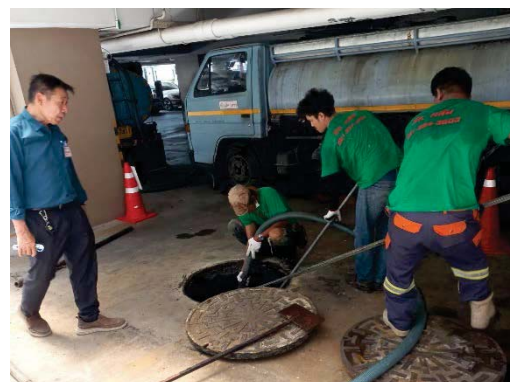
ภาพที่ 1.3.6-1 ระบบบำบัดน้ำเสีย

ปัจจุบัน โครงการมีการเปิดใช้ระบบบำบัดน้ำเสียในส่วนของบ่อดักไขมัน และบ่อดักตะกอน เพื่อบำบัดน้ำเสียจากโครงการขึ้นต้น เนื่องจากทางโครงการได้รับอนุญาตจากกรุงเทพมหานคร ให้สามารถระบายน้ำทิ้งที่ผ่านการบำบัดขึ้นต้นไปยังท่อระบายน้ำสาธารณะได้ และทางโครงการมีการดูแลระบบบำบัดให้พร้อมใช้งาน โดยมีการดักไขมัน และดูดตะกอนอย่างสม่ำเสมอ และให้ระบบบำบัดทำงานได้อย่างมีประสิทธิภาพ ซึ่งสามารถบำบัดน้ำเสียขึ้นต้น และระบายลงสู่ท่อระบายน้ำสาธารณะ แสดงดังภาพที่ 1.3.6-1

พื้นที่ตั้งระบบบำบัดน้ำเสีย

ตู้ควบคุมระบบบำบัดน้ำเสีย

การทำความสะอาดและดูดตะกอน

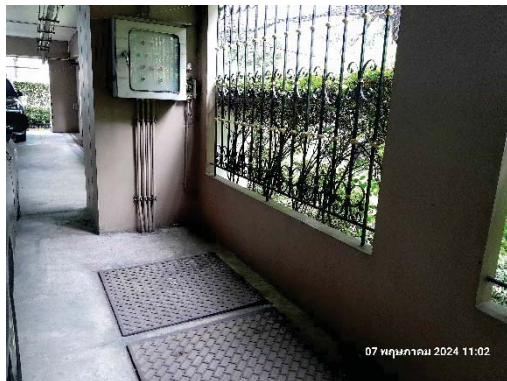
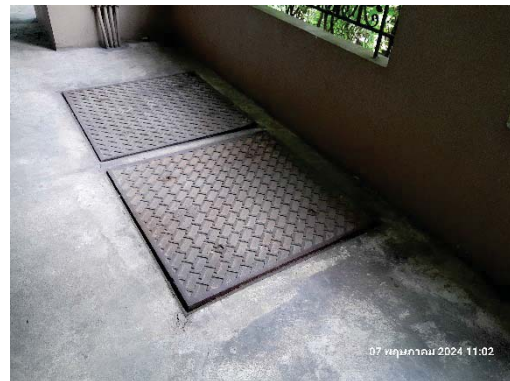
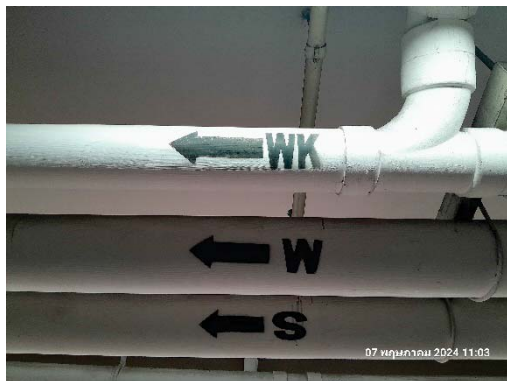
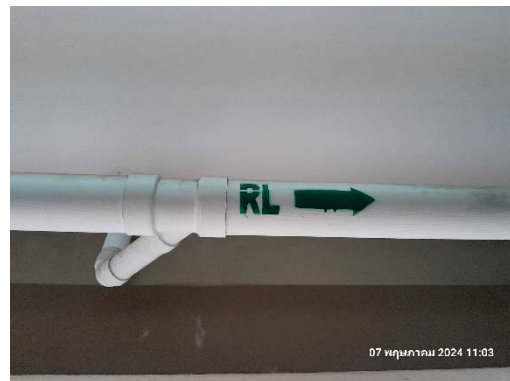
ภาพที่ 1.3.7-1 การระบายน้ำและบ่อหน่วงน้ำ

โครงการมีการระบายน้ำแบบแยกระบบ แยกน้ำฝนและน้ำเสียออกจากกัน โดยระบายน้ำฝนตามท่อระบายน้ำทิ้ง และบ่อพักน้ำทิ้ง ตามแนวท่อระบายน้ำฝนรอบโครงการ ซึ่งน้ำเสียที่เกิดขึ้นจะถูกรวบรวมเข้าระบบบำบัดน้ำเสียของโครงการ ซึ่งโครงการได้จัดทำบ่อหน่วงน้ำเพื่อรองรับปริมาณฝน เพื่อป้องกันน้ำท่วม โดยมีบ่อผันน้ำเข้าบ่อหน่วงน้ำ และระบายออกสู่ท่อระบายน้ำสาธารณะ แสดงดังภาพที่ 1.3.7-1

ตู้ควบคุม และบ่อหน่วงน้ำด้านหน้าโครงการ

ท่อระบายน้ำทิ้ง

ท่อระบายน้ำฝน

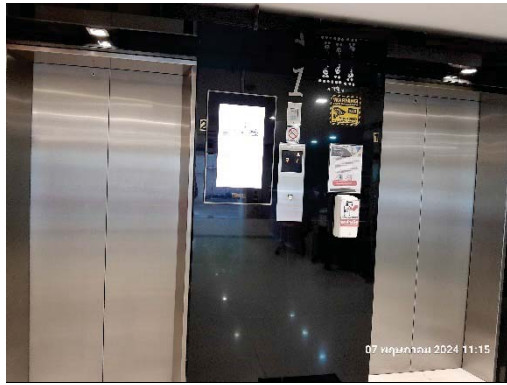
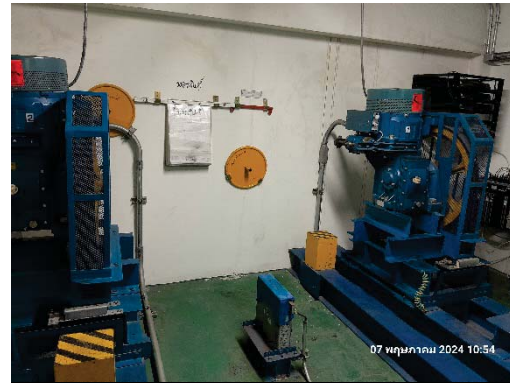
ภาพที่ 1.3.9-1 ระบบลิฟต์โดยสาร

ปัจจุบันโครงการมีลิฟต์โดยสารภายในอาคาร จำนวน 2 ชุด ขนาดพิกัดบรรทุก 900 กิโลกรัม สามารถใช้โดยสารได้ตั้งแต่ชั้นที่ 1-8 ทั้งนี้ ยังจัดให้มีห้องเครื่องลิฟต์ ซึ่งตั้งอยู่บริเวณชั้นห้องเครื่องชั้นดาดฟ้าของโครงการ แสดงดังภาพที่ 1.3.9-1

ลิฟต์โดยสาร

ห้องเครื่องลิฟต์

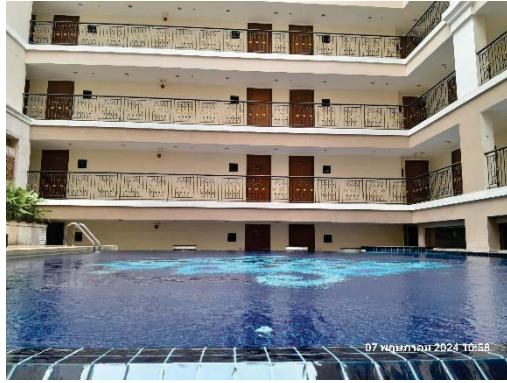
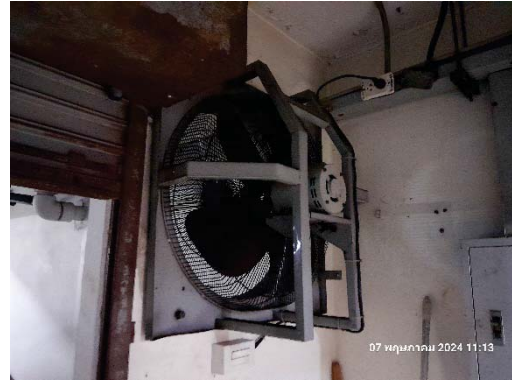
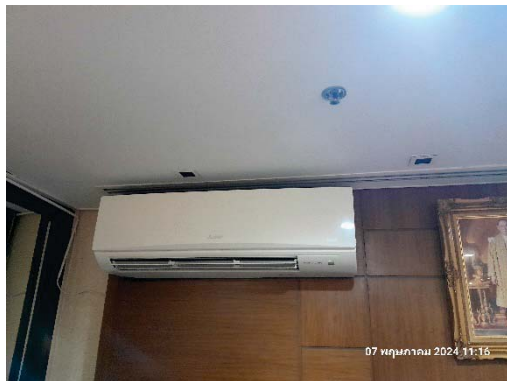
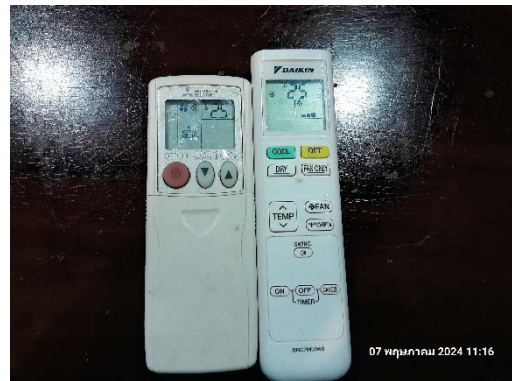
ภาพที่ 1.3.10-1 ระบบระบายอากาศ

อาคารภายในโครงการ มีช่องเปิดโล่งกึ่งกลางอาคาร ทำให้อาคารมีความโปร่งและการหมุนเวียนอากาศได้ดีขึ้น ทั้งนี้ยังมีการระบายอากาศผ่านทางระเปียง หน้าต่างของห้องพักอาศัยทุกห้อง และระบบระบายอากาศทางกล เช่น พัดลมระบายอากาศ และเครื่องปรับอากาศปรับอากาศ ไว้ในห้องพักอาศัย และพื้นที่ส่วนกลาง แสดงดังภาพที่ 1.3.10-1

การระบายอากาศธรรมชาติ

พัดลมระบายอากาศ

เครื่องปรับอากาศ

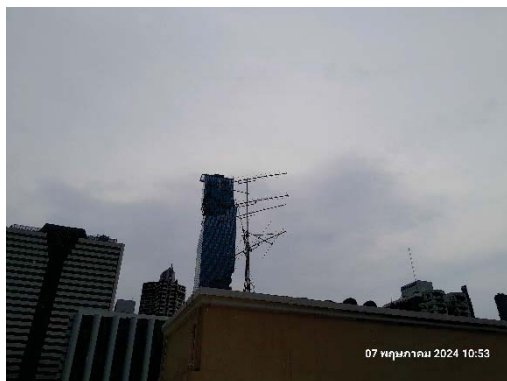
ภาพที่ 1.3.11-1 ระบบป้องกันฟ้าผ่า

โครงการมีการติดตั้งหลักล่อฟ้าไว้บริเวณพื้นที่ลาดฟ้า เพื่อป้องกันความเสียหายจากฟ้าผ่าต่อระบบไฟฟ้าในอาคาร แสดงดังภาพที่ 1.3.11-1

พื้นที่ตั้งสายล่อฟ้า

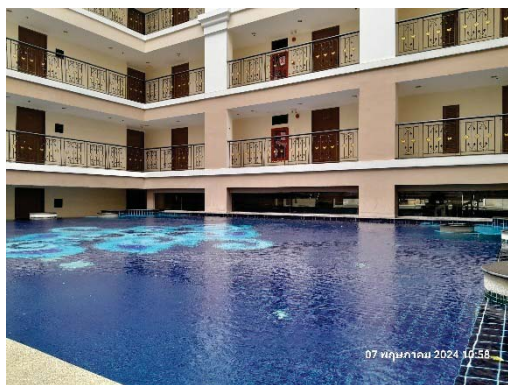
ภาพที่ 1.3.12-1 การจัดการสระว่ายน้ำของโครงการ

ปัจจุบัน โครงการมีการเปิดให้บริการสระว่ายน้ำตามปกติ ซึ่งมีการดูแลบำรุงรักษา และปรับสภาพสระว่ายน้ำอยู่เสมอ ทั้งนี้ โครงการได้มีการตรวจวัดความเป็นกรดเป็นด่าง ปริมาณคลอรีนในน้ำเป็นประจำทุกวันอย่างสม่ำเสมออีกด้วย แสดงดังภาพที่ 1.3.12-1

สระว่ายน้ำ

การตรวจวัด pH คลอรีน
