## บทที่ 3

### การปฏิบัติตามมาตรการติดตามตรวจสอบผลกระทบสิ่งแวดล้อม

**ตารางที่ 3-1 มาตรการติดตามตรวจสอบผลกระทบสิ่งแวดล้อม โครงการ จรยวรรธพารท์เมนท@บางนา กม.8 (อาคาร D)  
ของบริษัท โซติชนวัฒน์ จำกัด (ระยะก่อสร้าง) ฉบับประจำเดือนมกราคม - มิถุนายน พ.ศ. 2567**

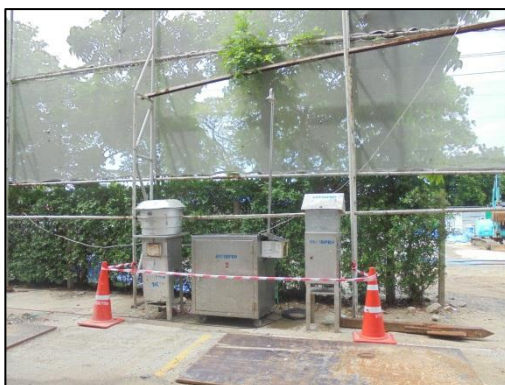
รูปที่ 3.1-1 จุดตรวจวัดคุณภาพอากาศในบรรยากาศทั่วไป บริเวณที่ตั้งโครงการ  
ระหว่างเดือนมกราคม - มิถุนายน พ.ศ. 2567

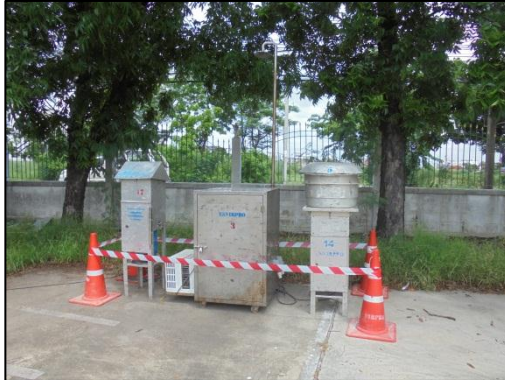
รูปที่ 3.1-2 จุดตรวจวัดคุณภาพอากาศในบรรยากาศทั่วไป บริเวณวัดพระกุมารเยซู  
ระหว่างเดือนมกราคม - มิถุนายน พ.ศ. 2567

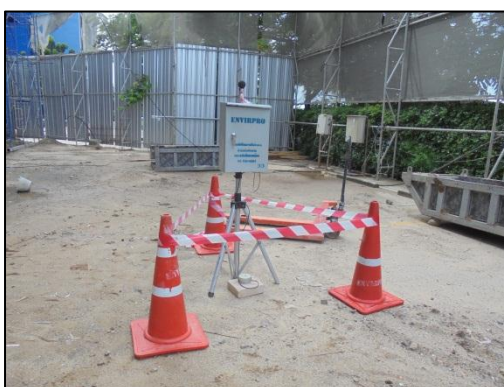
รูปที่ 3.2-1 จุดตรวจวัดระดับเสียงทั่วไป บริเวณที่ตั้งโครงการ  
ระหว่างเดือนมกราคม - มิถุนายน พ.ศ. 2567

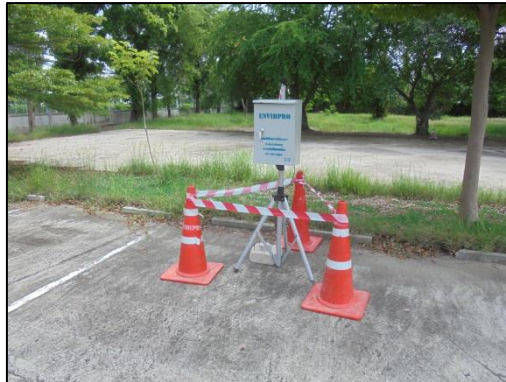
รูปที่ 3.2-2 จุดตรวจวัดระดับเสียงทั่วไป บริเวณวัดพระกুমารเยชู  
ระหว่างเดือนมกราคม - มิถุนายน พ.ศ. 2567

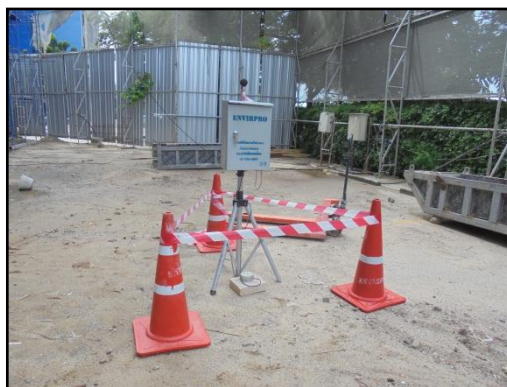
รูปที่ 3.3-1 จุดตรวจวัดความสั่นสะเทือน บริเวณที่ตั้งโครงการ  
ระหว่างเดือนมกราคม - มิถุนายน พ.ศ. 2567

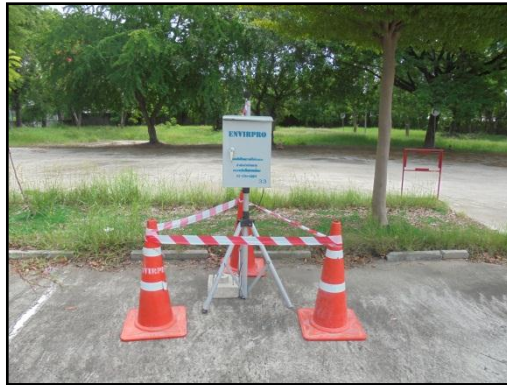
รูปที่ 3.3-2 จุดตรวจวัดความสั่นสะเทือน บริเวณวัดพระกุมารเยซู  
ระหว่างเดือนมกราคม - มิถุนายน พ.ศ. 2567
