โครงการเหมืองแร่หินอุตสาหกรรมชนิดหินปูน เพื่ออุตสาหกรรมก่อสร้าง  
ประทานบัตรที่ 21380/15246 ของบริษัท เอส.เอส.(1995) การค้า จำกัด  
ร่วมแผนผังโครงการทำเหมืองเดียวกันกับ ประทานบัตรที่ 21378/15248  
ของห้างหุ้นส่วนจำกัด ไทยพัฒนา (บริษัท ศิลาชนดล รับช่วงทำเหมือง)  
และประทานบัตรที่ 21379/15245 ของบริษัท ผลิตภัณฑ์ศิลาแลงสุข จำกัด  
ตำบลเหมือง อำเภอเมืองชลบุรี จังหวัดชลบุรี

# บทที่ 2

## มาตรการป้องกันและแก้ไขผลกระทบสิ่งแวดล้อม และมาตรการติดตามตรวจสอบคุณภาพสิ่งแวดล้อม

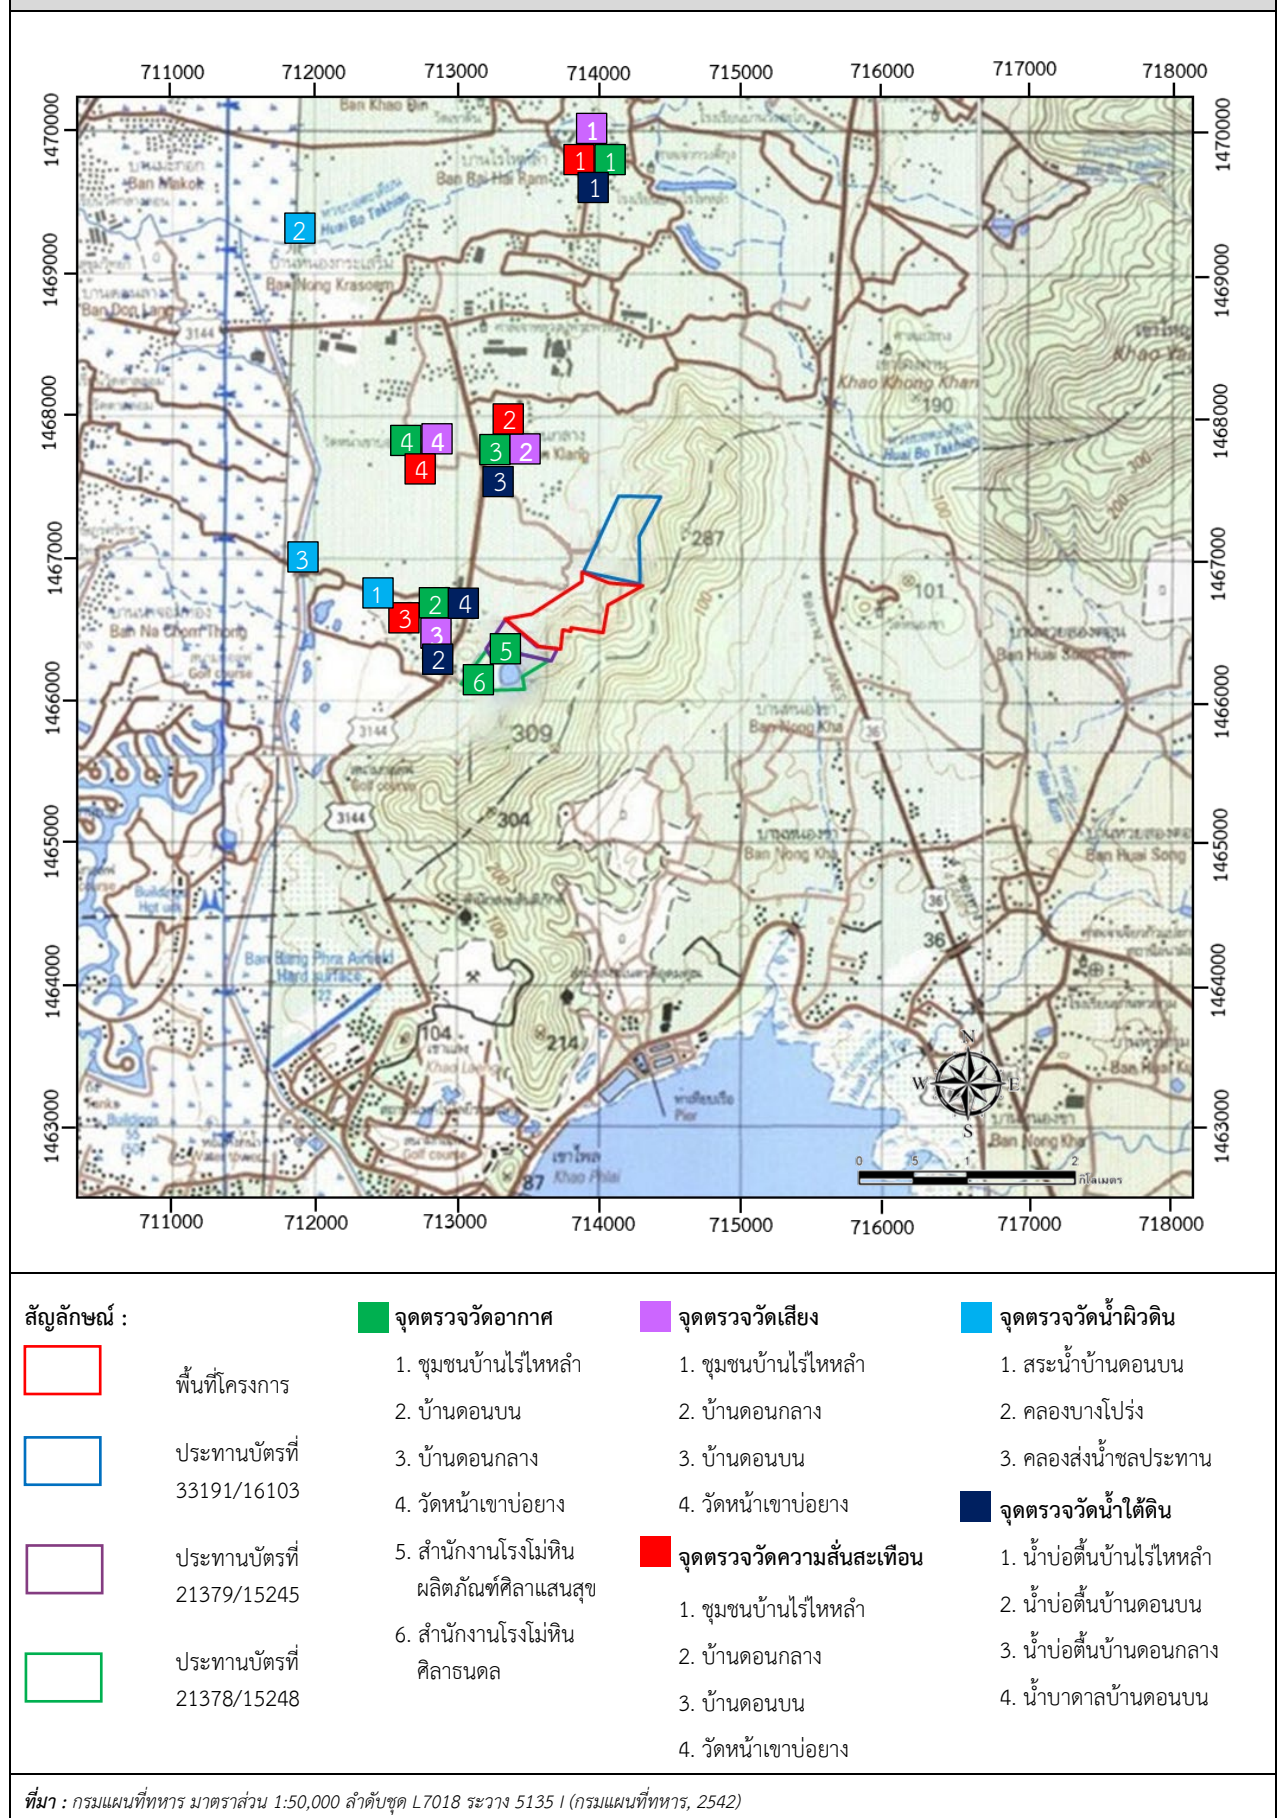
รูปที่ 2-1 แสดงตำแหน่งตรวจวัดคุณภาพสิ่งแวดล้อม

ตำแหน่งสถานีตรวจวัดคุณภาพอากาศแสดงดังรูปที่ 2-1 โดยมีรายละเอียดดังนี้

- ชุมชนบ้านไร่ไผ่หล้า : UTM 47 P 713740 E, 1469942 N.
  - บ้านดอนกลาง หมู่ที่ 2 : UTM 47 P 712833 E, 1466473 N.
  - บ้านดอนบน : UTM 47 P 713218 E, 1467643 N.
  - วัดหน้าเขาบ่อยาง : UTM 47 P 712731 E, 1467744 N.
  - สำนักงานโรงโม่หินผลิตภัณฑ์ศิลาแสนสุข : UTM 47 P 713098 E, 1466552 N.
  - สำนักงานโรงโม่หินไทพิพัฒน์ : UTM 47 P 712960 E, 1466140 N.
- (บก. ศิลาชนดล รับช่วงฯ)

ตำแหน่งสถานีตรวจวัดแสดงดังรูปที่ 2-1 รายละเอียดดังต่อไปนี้

- ชุมชนบ้านไร่ไหล่า : UTM 47 P 713740 E, 1469942 N.
- บ้านดอนกลาง หมู่ที่ 2 : UTM 47 P 712833 E, 1466473 N.
- บ้านดอนบน : UTM 47 P 713218 E, 1467643 N.
- วัดหน้าเขาบ่อยาง : UTM 47 P 712731 E, 1467744 N.

ตำแหน่งสถานีตรวจวัดแสดงได้ดังรูปที่ 2-1 รายละเอียดดังต่อไปนี้

- ชุมชนบ้านไร่ไผ่หล้า : UTM 47 P 713740 E, 1469942 N.
- บ้านดอนกลาง หมู่ที่ 2 : UTM 47 P 712833 E, 1466473 N.
- บ้านดอนบน : UTM 47 P 713218 E, 1467643 N.
- วัดหน้าเขาบ่อยาง : UTM 47 P 712731 E, 1467744 N.

ตำแหน่งสถานีตรวจวัดแสดงดังรูปที่ 2-1 โดยมีรายละเอียดดังนี้
