บทที่ 1
บทนำ

1.2 รายละเอียดของโครงการโดยสังเขป

| 1. ชื่อโครงการ | โครงการทำเหมืองชนิดแร่หินอุตสาหกรรมชนิดหินแกรนิตเพื่ออุตสาหกรรมก่อสร้าง ของห้างหุ้นส่วนจำกัด เอกพานิชระยอง ประทานบัตรที่ 26307/16458 ร่วมแผนผังโครงการทำเหมืองเดียวกับบริษัท เอกศิลาจันทบุรี จำกัด ประทานบัตรที่ 26326/16472 |

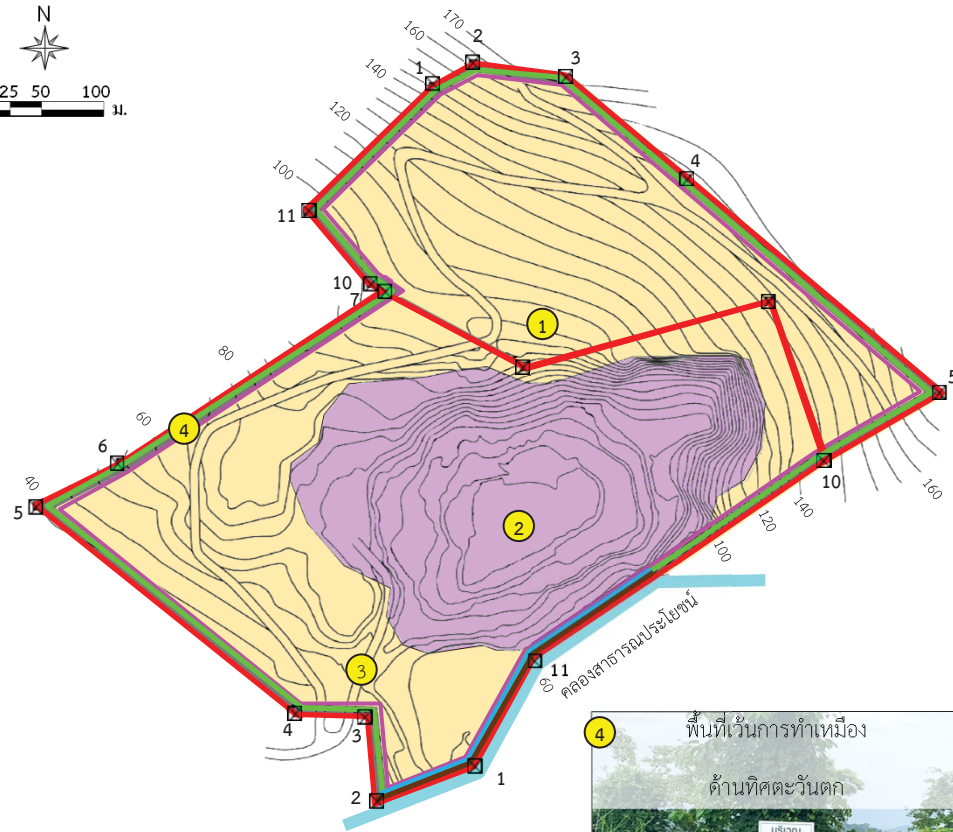
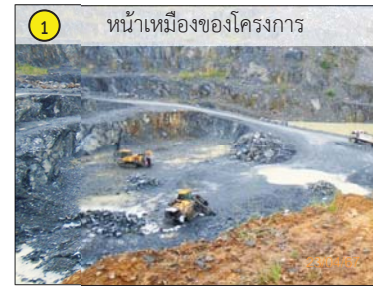
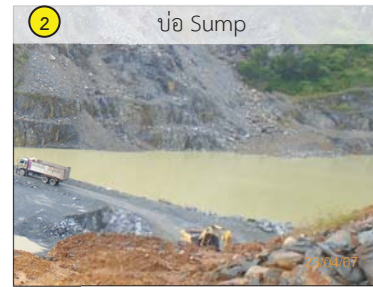
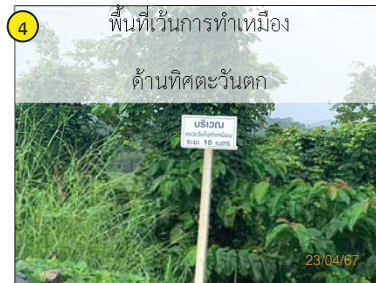
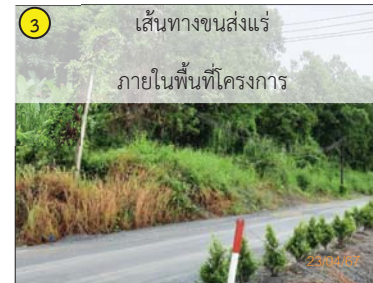
รูปที่ 1.3-1

พื้นที่บริเวณประทานบัตรที่ 26307/16458 มีเนื้อที่ทั้งหมด 51-2 -68 ไร่ ตั้งอยู่ในเขตพื้นที่ป่าไม้ ตามพระราชบัญญัติป่าไม้ พุทธศักราช 2484 แต่มีสภาพเป็นพื้นที่ป่าเพียง 40 ไร่ โดยบางส่วนพบว่าเคยเป็นพื้นที่เกษตรกรรมทำสวนยางพารามาก่อน และพื้นที่บริเวณประทานบัตรที่ 26326/16472 มีเนื้อที่ทั้งหมด 106-1-02 ไร่ เป็นพื้นที่ น.ส.3ก เลขที่ 583 ของบริษัท เอกศิลาจันทบุรี จำกัด โดยเป็นการขอประทานบัตรทับประทานบัตรที่ 26299/15074 ของบริษัท เอกศิลาจันทบุรี จำกัด เต็มทั้งแปลงและขยายเพิ่มพื้นที่บางส่วน ดังนั้นสภาพภายในประทานบัตรที่ 26326/16472 ส่วนใหญ่เป็นพื้นที่เปิดโล่ง และถูกใช้ประโยชน์เพื่อการทำเหมืองแร่เป็นหลัก พบว่ามีพื้นที่ที่ผ่านการทำเหมืองไปแล้วประมาณ 49 ไร่ บริเวณตอนกลางของพื้นที่ ส่วนพื้นที่ที่ยังไม่ได้ใช้ประโยชน์ในการทำเหมือง ได้คงสภาพเดิมของพื้นที่ไว้ (รูปที่ 1.3-1)

การใช้ประโยชน์ที่ดินภายในพื้นที่โครงการ

การออกแบบหน้าเหมืองให้มีลักษณะแบบขั้นบันได โดยมีความสูงของแต่ละขั้นบันไดประมาณ 10 ม. มีความกว้างของแต่ละขั้นบันไดไม่ต่ำกว่า 5 ม. โดยกำหนดความลาดชันรวม (Overall Slope) ไม่เกิน 56 องศา โดยมีความปลอดภัยเพียงพอที่จะไม่ทำให้น้ำเหมืองเกิดการถล่มจนเป็นให้เกิดความเสียหาย

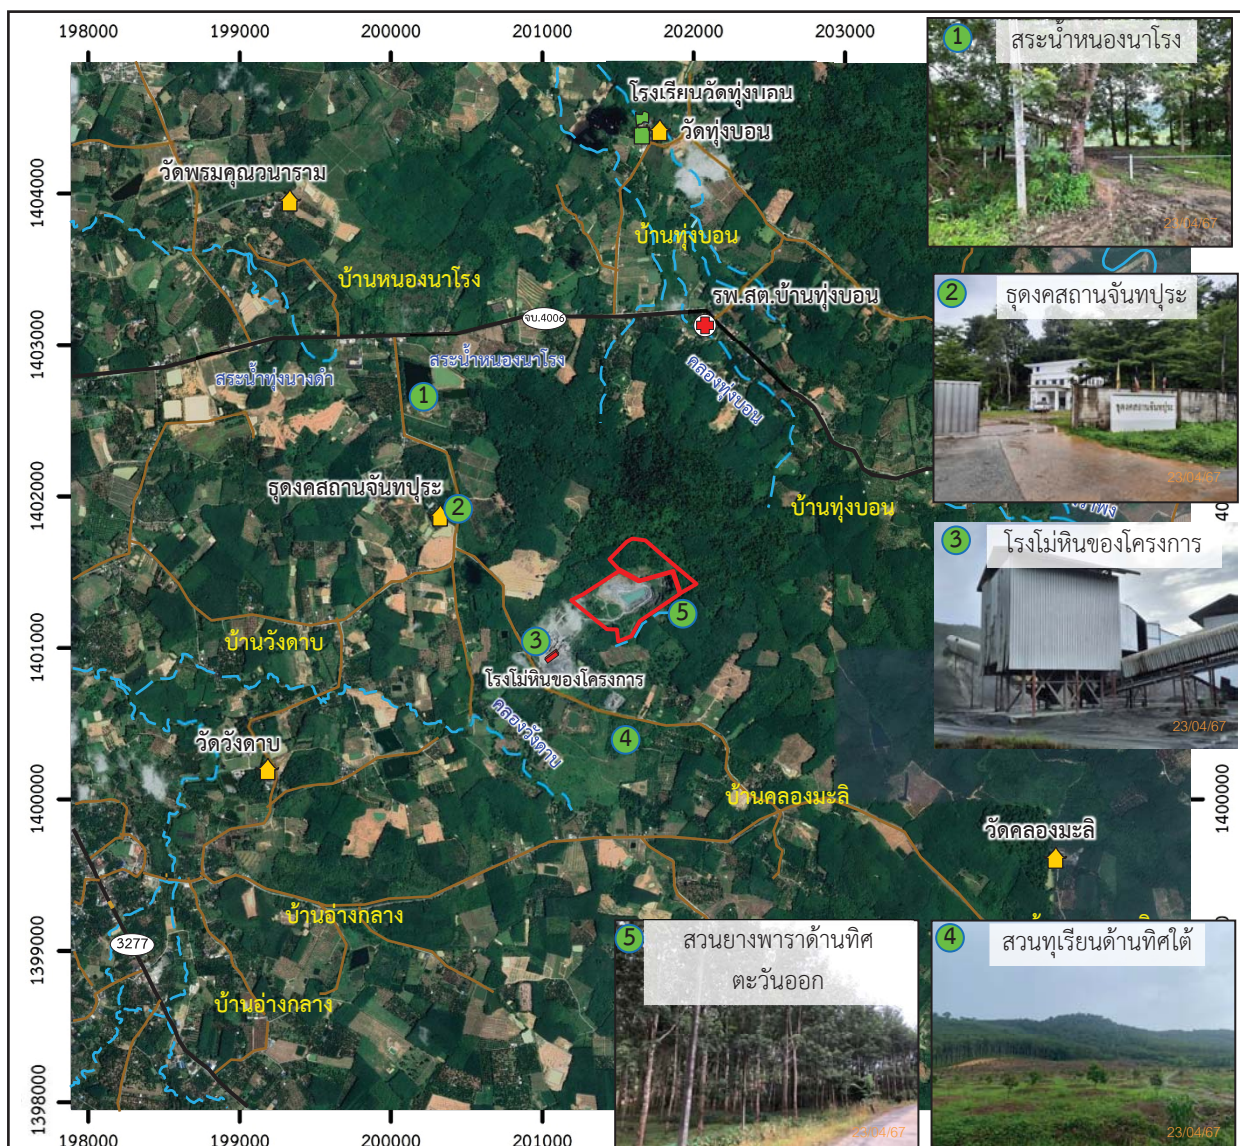
รูปที่ 1.3-2

รอบพื้นที่โครงการเป็นพื้นที่เกษตรกรรมทำสวนยางพารา และสวนผลไม้ อาทิเช่น ทุเรียน เงาะ มังคุด ลองกอง เป็นต้น และพื้นที่ทางด้านทิศตะวันตกเฉียงใต้ของโครงการเป็นพื้นที่โรงโม่หินของบริษัท เอกศิลาจันทบุรี จำกัด เลขที่สถานประกอบการ ธ3-3(1)-1/46 จบ พื้นที่ประกอบด้วย อาคารสำนักงาน บ้านพักคนงาน โรงโม่หิน อาคารเก็บวัตถุดิบเปิด โรงซ่อมบำรุง พื้นที่เก็บกองแร่ พื้นที่เก็บกองเปลือกดินเศษหิน และพื้นที่เก็บกองหินใหญ่ โดยหินเกรย์แวกที่ได้จากพื้นที่โครงการทั้ง 2 แปลงนี้จะถูกนำเข้าโรงโม่หินดังกล่าว นอกจากนี้ยังพบพื้นที่ป่าไม้ปรากฏอยู่บริเวณทางด้านทิศเหนือของโครงการ และกระจายตัวสลับกับพื้นที่เกษตรกรรมอยู่บริเวณทางด้านทิศตะวันตกและตะวันออก (รูปที่ 1.3-2)

การใช้ประโยชน์ที่ดินโดยรอบโครงการ

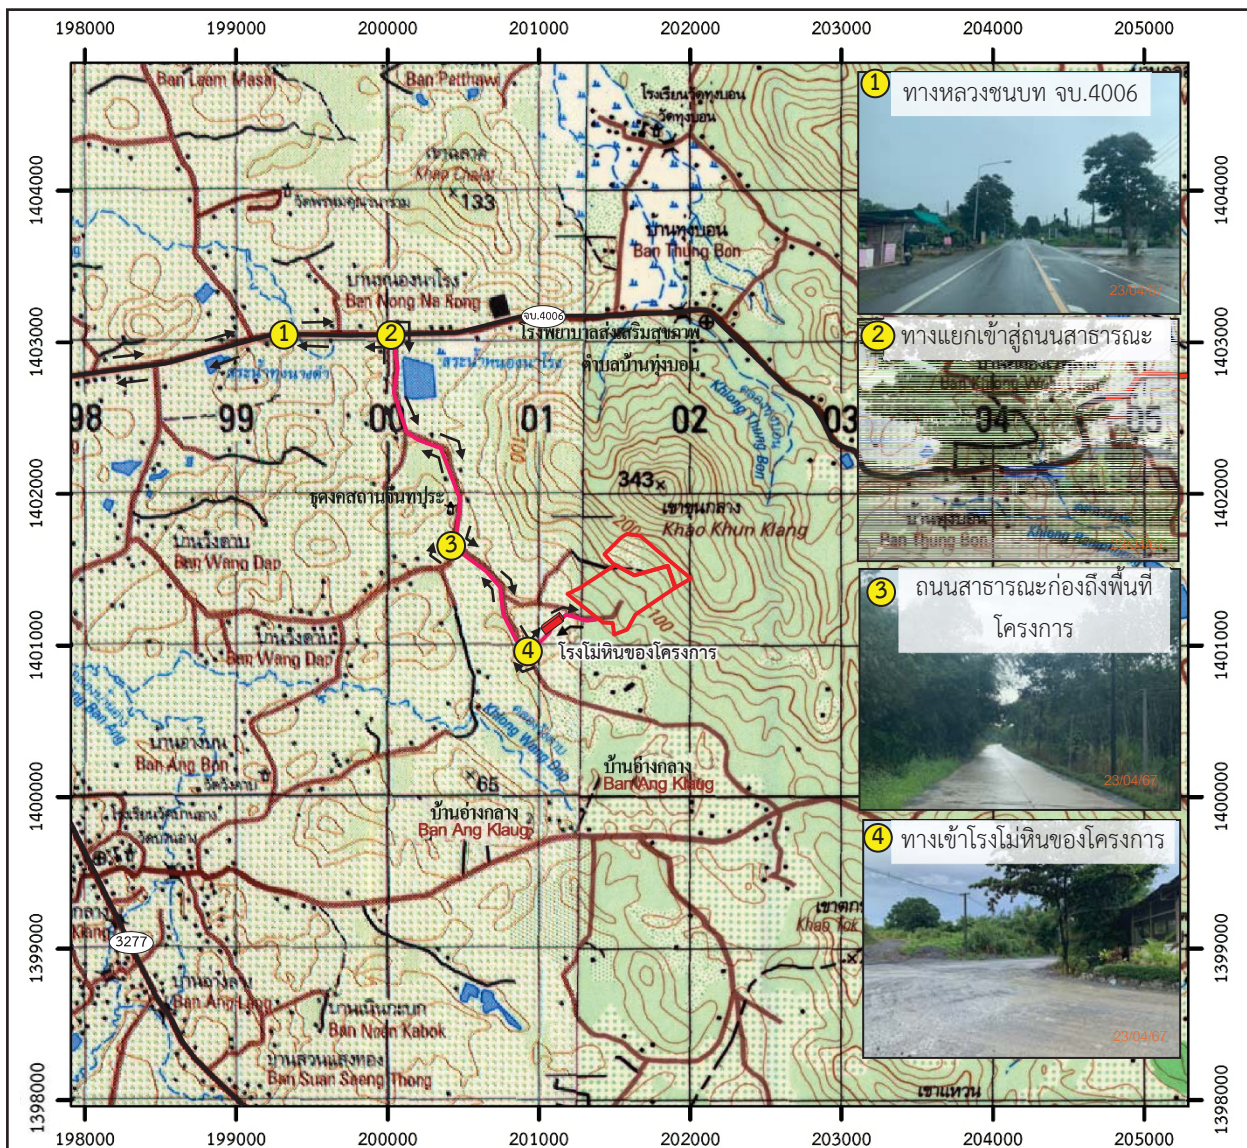
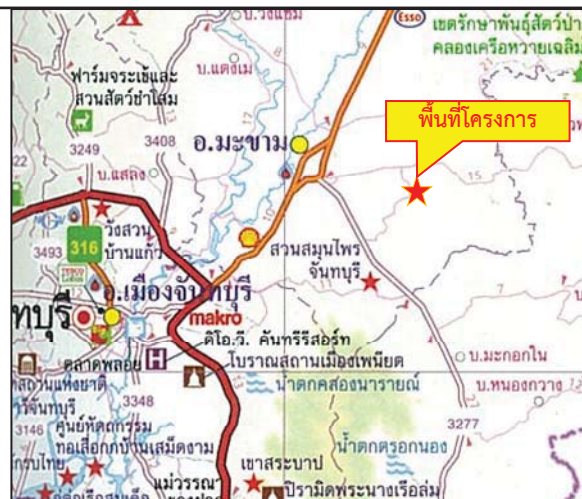
รูปที่ 1.3-3

เส้นทางขนส่งแร่ของโครงการที่ได้จากหน้าเหมืองในพื้นที่โครงการทั้ง 2 แปลงจะถูกขนส่งโดยรถบรรทุก 10 ล้อ ไปยังโรงโม่หินของโครงการที่ตั้งอยู่ติดกันทางด้านทิศตะวันตกเฉียงใต้ ระยะทางประมาณ 0.7 กม. และเส้นทางขนส่งแร่จากโรงโม่หินออกสู่ภายนอกจะใช้ทางหลวงชนบท จบ.4006 และทางหลวงหมายเลข 3277 เป็นหลัก (รูปที่ 1.3-3)

เส้นทางคมนาคมและเส้นทางขนส่งแร่ของโครงการ
