ผลการปฏิบัติตามมาตรการติดตาม  
ตรวจสอบผลกระทบสิ่งแวดล้อม

### ผลการปฏิบัติตามมาตรการติดตามตรวจสอบผลกระทบสิ่งแวดล้อม

บริษัท แลนด์ แอนด์ เฮ้าส์ จำกัด (มหาชน) เป็นผู้พัฒนา โครงการ The Bangkok Sathorn ปัจจุบันโครงการฯ ดำเนินการก่อสร้างแล้วเสร็จและได้มีการจัดตั้งนิติบุคคลอาคารชุดเข้ามาบริหารจัดการ โดยตัวโครงการเป็นที่พักอาศัยในรูปแบบอาคารชุดพักอาศัยขนาดความสูง 50 ชั้น และชั้นใต้ดิน 1 ชั้น มีจำนวน 468 ห้อง และห้องชุดเพื่อการพาณิชย์ (ร้านค้า) จำนวน 8 ห้อง ขนาดพื้นที่ 2-1-44.3 ไร่ หรือ 3,777.2 ตารางเมตร โดยโครงการได้รับหนังสือเห็นชอบรายงาน EIA จากสำนักงานนโยบายและแผนทรัพยากรธรรมชาติและสิ่งแวดล้อม ที่ พส. 1009.5/13437 ลงวันที่ 11 พฤศจิกายน 2556 หนังสือเห็นชอบได้กำหนดมาตรการป้องกันและแก้ไขผลกระทบสิ่งแวดล้อมและมาตรการติดตามตรวจสอบผลกระทบสิ่งแวดล้อม เพื่อเป็นแนวทางให้โครงการปฏิบัติ รวมไปถึงเสนอรายงานผลการปฏิบัติตามมาตรการฯ ต่อหน่วยงานอนุญาต และหน่วยงานที่เกี่ยวข้อง รวมทั้งสำนักงานนโยบายและแผนทรัพยากรธรรมชาติและสิ่งแวดล้อม (สผ.) ทุก 6 เดือนนั้น

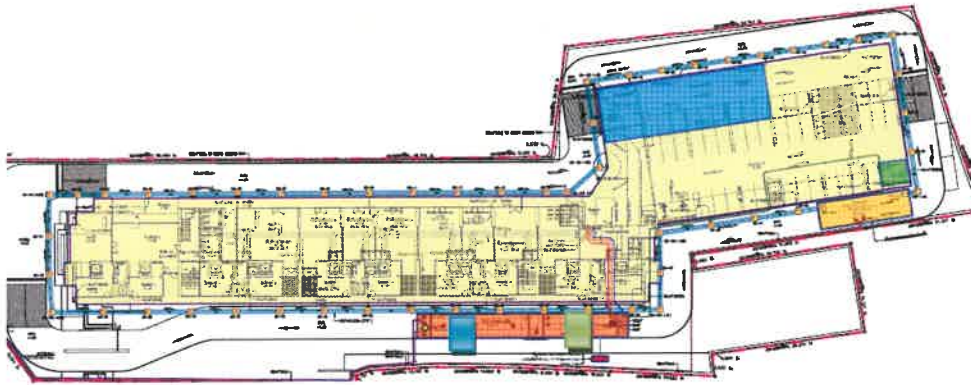
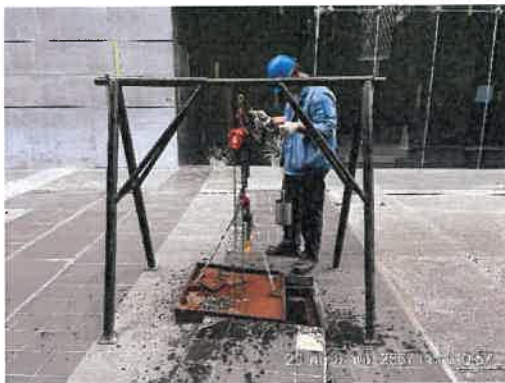
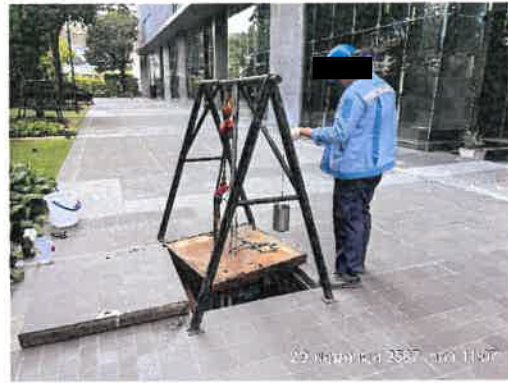
ภาพที่ 3.5.3-1 ตำแหน่งจุดตรวจวัดคุณภาพน้ำ และการเก็บตัวอย่างน้ำระบบบำบัดน้ำเสีย

น้ำก่อนบำบัด

น้ำหลังการบำบัด

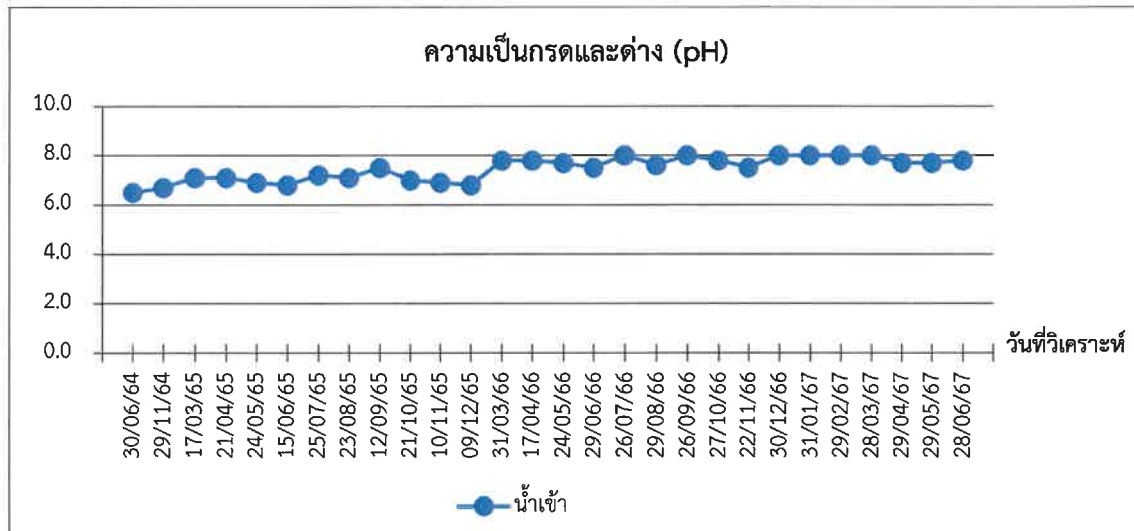
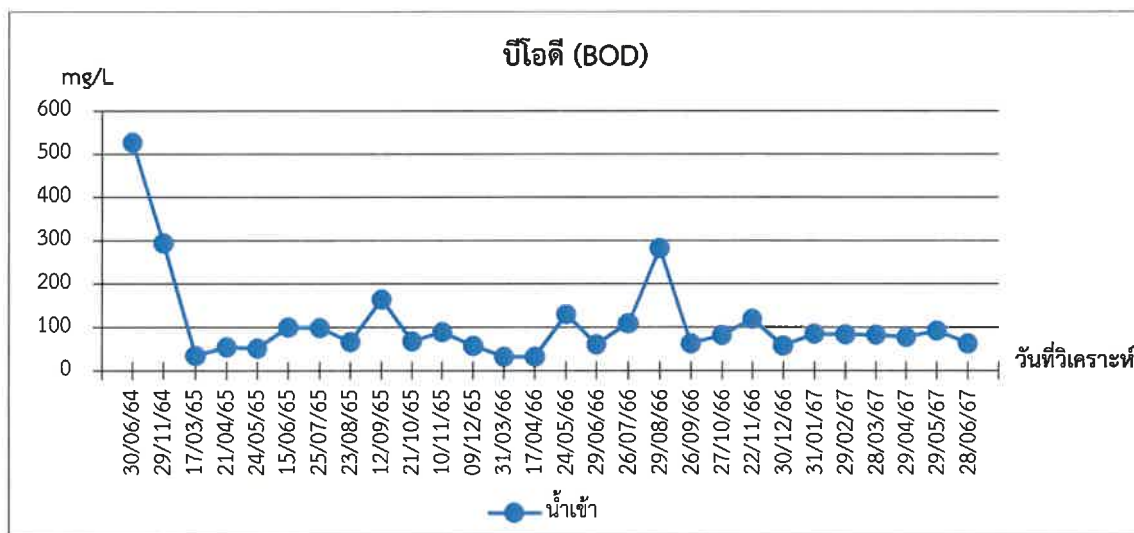
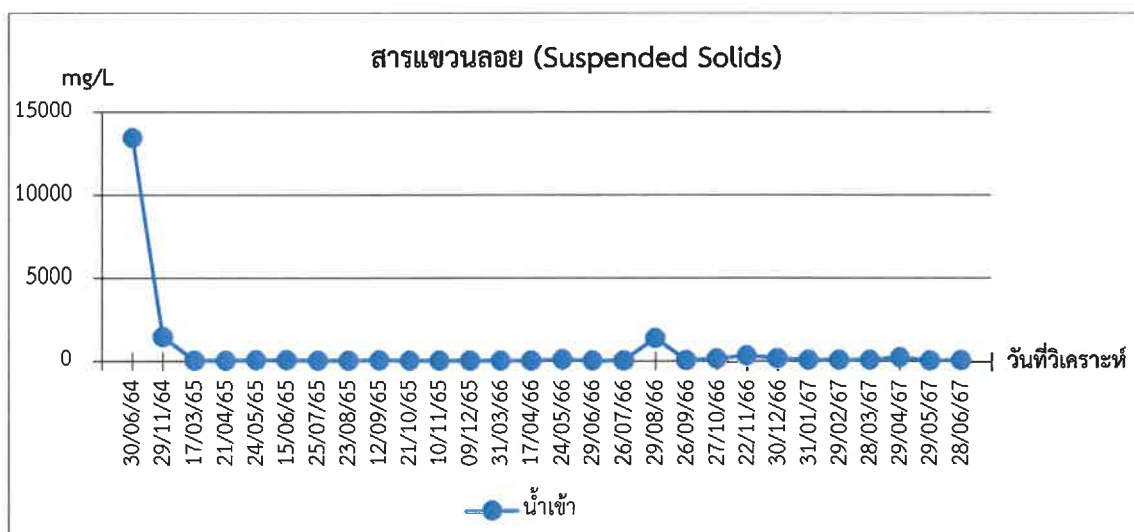
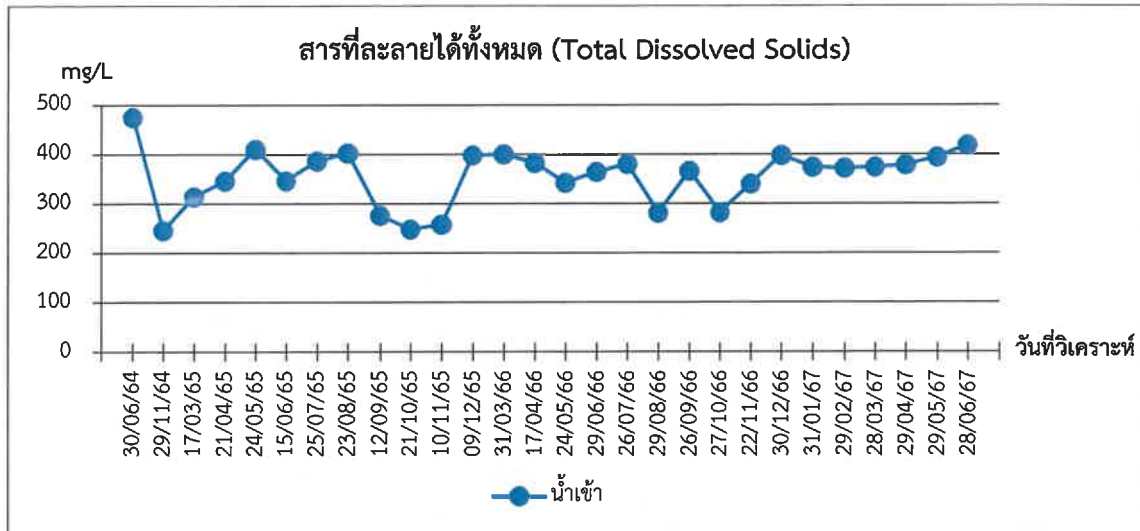
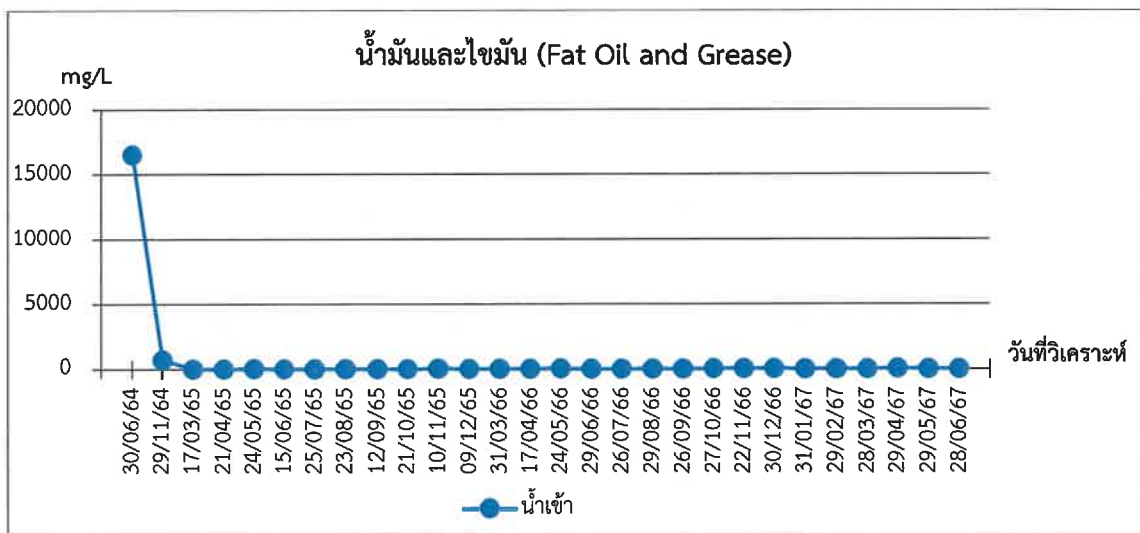
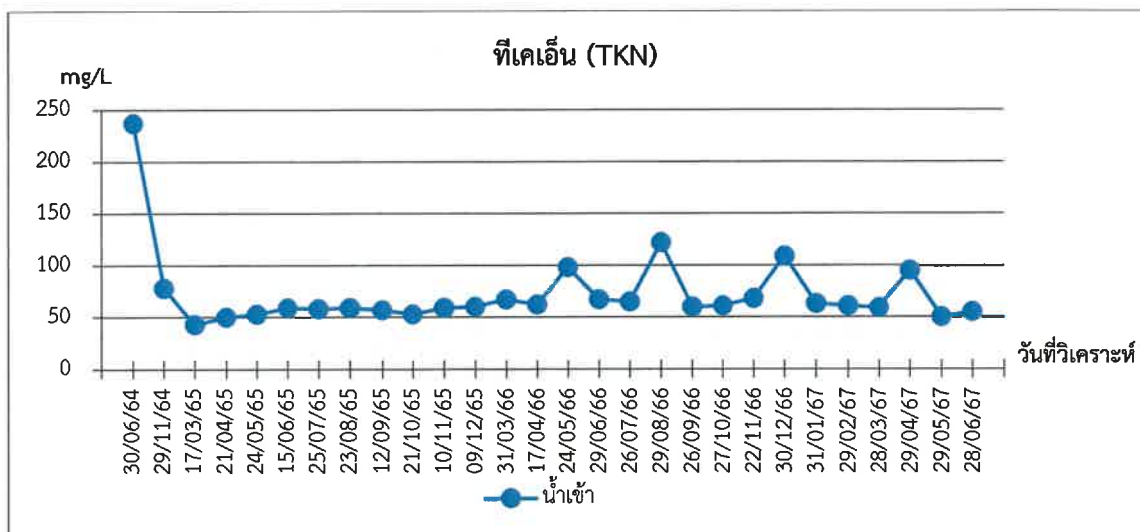
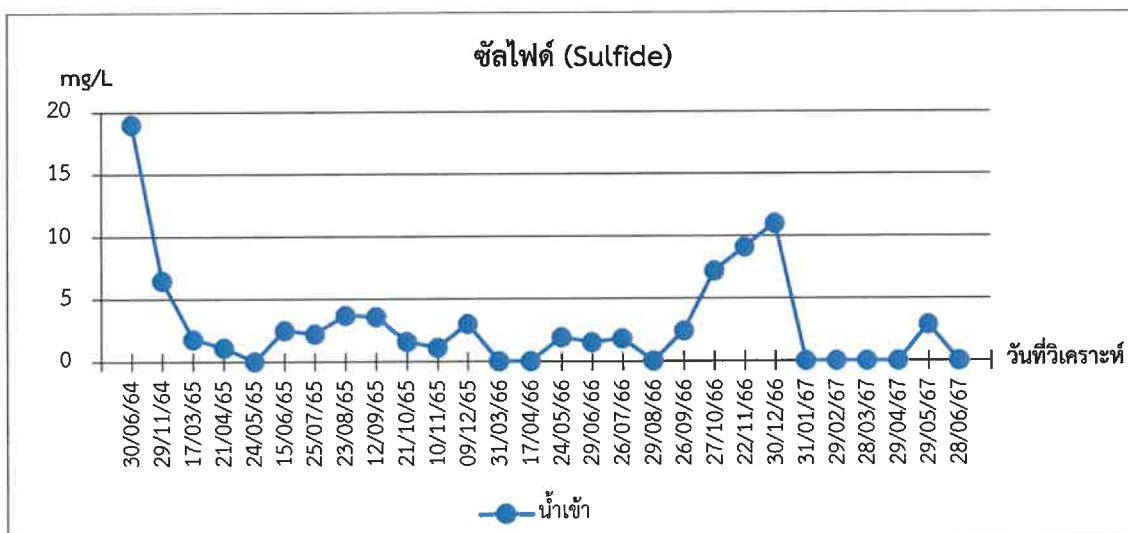
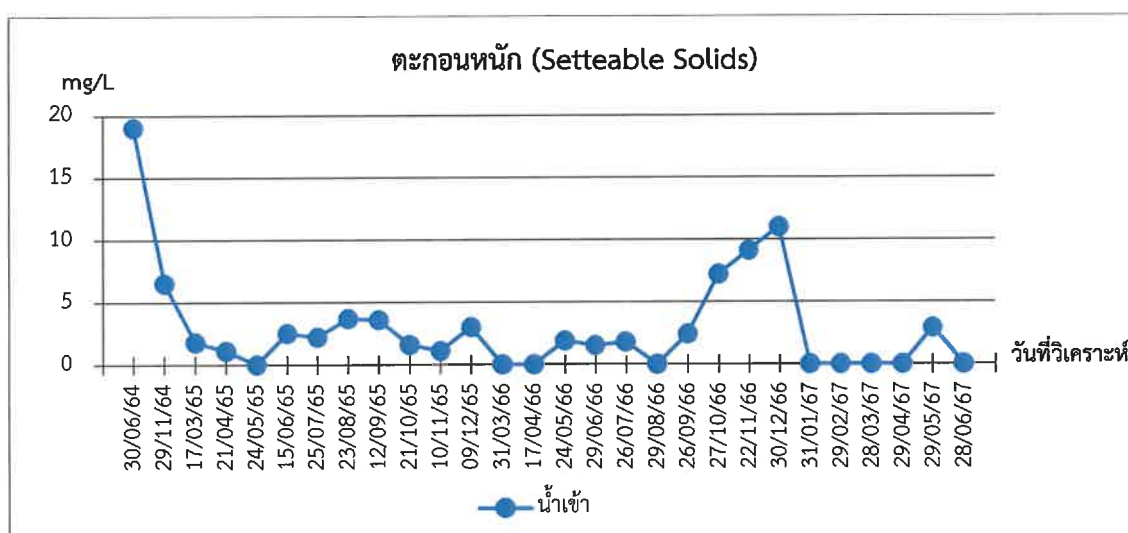
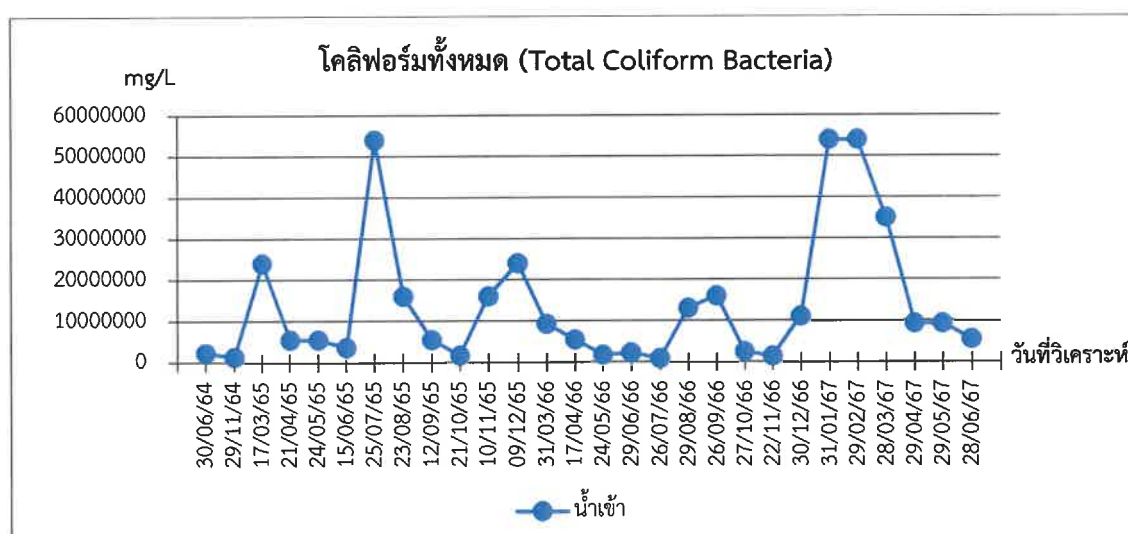
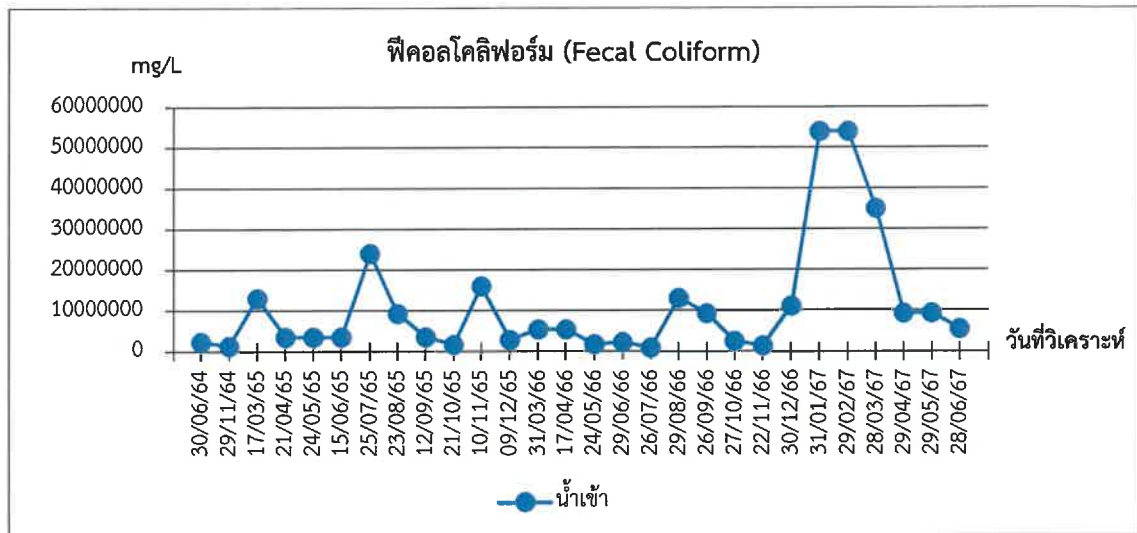
ภาพที่ 3.5.3-2 กราฟเปรียบเทียบคุณภาพน้ำก่อนบำบัด ปี 2564 ถึง ปัจจุบัน

เมื่อเปรียบเทียบผลการตรวจวัดคุณภาพน้ำระบบบำบัดน้ำเสียโครงการ The Bangkok Sathorn พบว่า คุณภาพน้ำหลังการบำบัด **ส่วนใหญ่มีค่าอยู่ในเกณฑ์มาตรฐาน**ตามประกาศกระทรวงทรัพยากรธรรมชาติและสิ่งแวดล้อม (พ.ศ.2548) เรื่อง กำหนดมาตรฐานควบคุมการระบายน้ำทิ้งจากอาคารบางประเภทและบางประเภท (ประเภท ข.) แสดงดังตารางที่ 3.5.3-2 และกราฟเปรียบเทียบดังภาพที่ 3.5.3-2 ถึง ภาพที่ 3.5.3-3

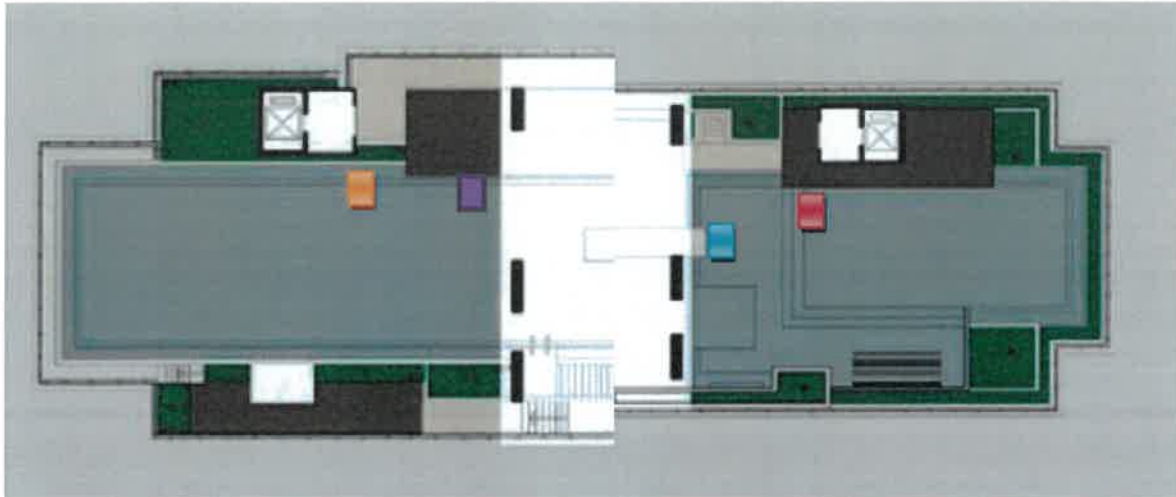
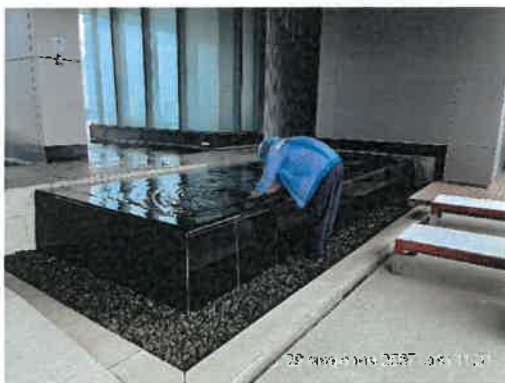
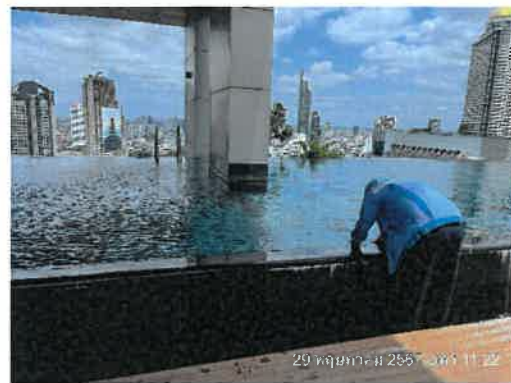
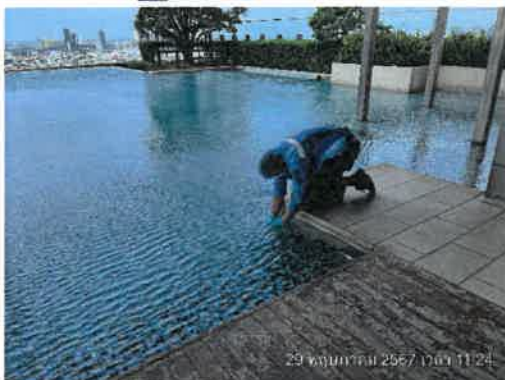
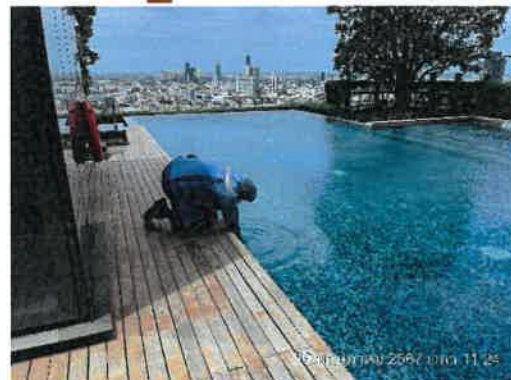
ภาพที่ 3.5.4-1 ตำแหน่ง และการเก็บตัวอย่างน้ำสระว่ายน้ำส่วนต้น และส่วนลึก

■ สระน้ำต้นชั้น 32

■ สระน้ำลึกชั้น 32

■ สระน้ำต้นชั้น 32A

■ สระน้ำลึกชั้น 32A

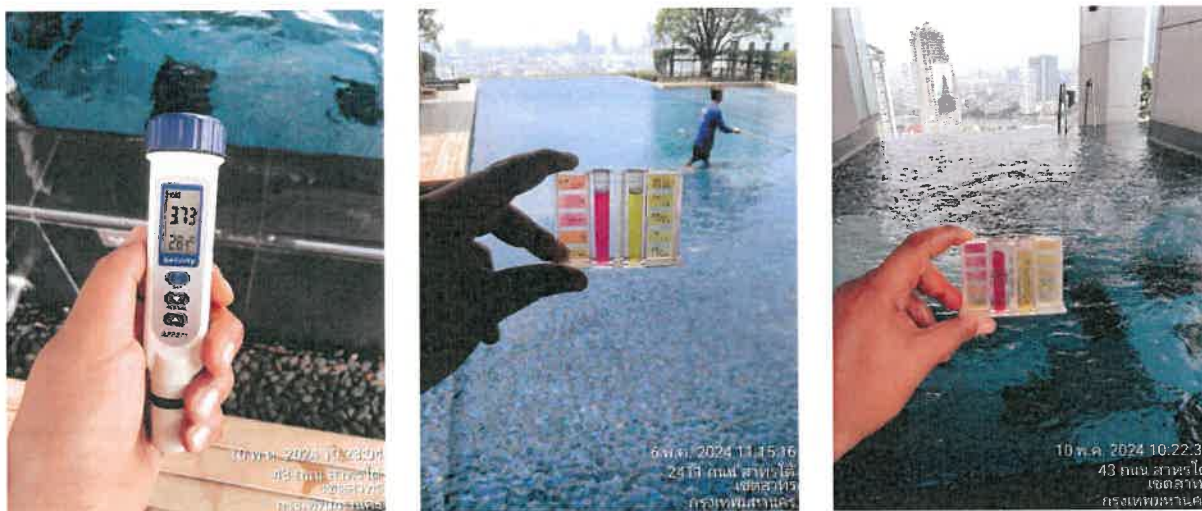
ภาพที่ 3.5.4-2 การตรวจวัด pH,  $\text{Cl}_2$  สระว่ายน้ำ

ตามมาตรการติดตามตรวจสอบผลกระทบสิ่งแวดล้อมโครงการ The Bangkok Sathorn กำหนดให้มีการเก็บตัวอย่าง และตรวจวัดคุณภาพน้ำบริเวณสระว่ายน้ำ จำนวน 2 จุด เป็นประจำทุกวัน วันละ 2 ครั้ง ที่บริเวณส่วนต้นและส่วนลึกของสระว่ายน้ำ โดยดัชนีที่ตรวจวัดในการตรวจวัด ดังนี้ ความเป็นกรด-ด่าง (pH) และ คลอรีนอิสระ (Free Chlorine) ทางโครงการมีการตรวจวัดเพียงจุดเดียว วันละ 1 ครั้ง ซึ่งการตรวจวัดแสดงดังภาพที่ 3.5.4-2 และผลการตรวจวัด ดังภาคผนวก ง-3
