โครงการเหมืองแร่หินอุตสาหกรรมชนิดหินแกรนิต เพื่ออุตสาหกรรมก่อสร้าง
และหินอุตสาหกรรมชนิดหินอื่นๆ เพื่ออุตสาหกรรมก่อสร้าง

ประทานบัตรที่ 27667/16228

บริษัท เขابันไดนางศิลา จำกัด

มาตรการป้องกันและแก้ไขผลกระทบสิ่งแวดล้อม และมาตรการติดตามตรวจสอบคุณภาพสิ่งแวดล้อม

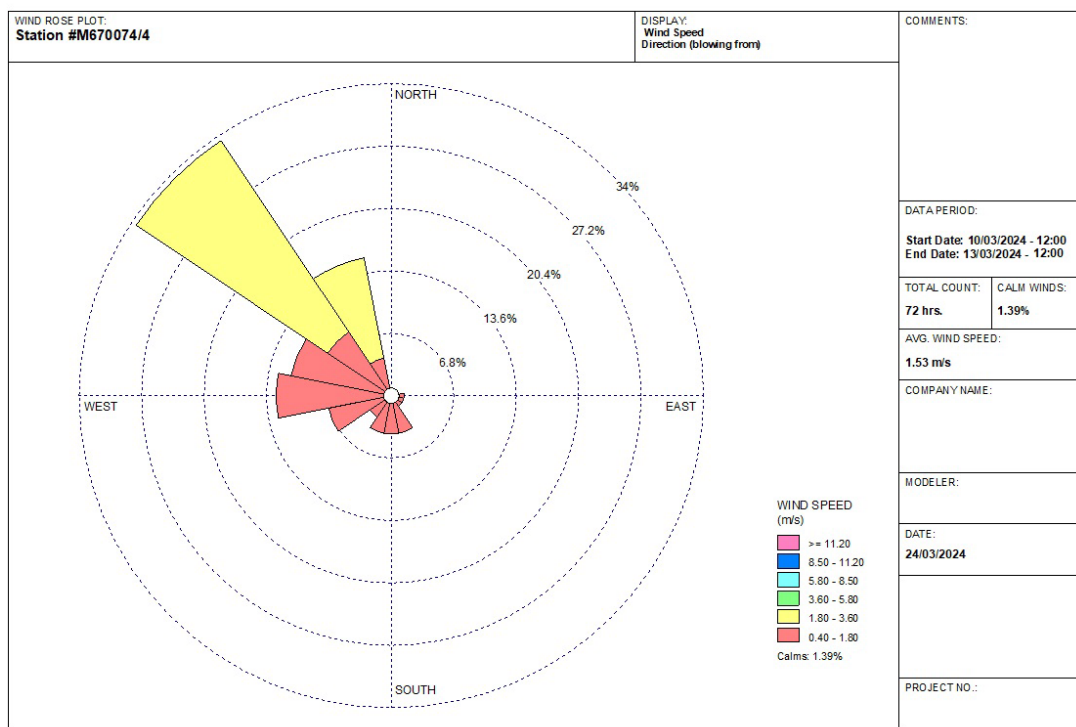
รูปที่ 2-2 ผังแสดงความเร็วและทิศทางลม

จากการตรวจวัดความเร็วและทิศทางลม โครงการเหมืองแร่หินอุตสาหกรรมชนิดหินแกรนิต เพื่ออุตสาหกรรมก่อสร้าง และหินอุตสาหกรรมชนิดหินอื่นๆ เพื่ออุตสาหกรรมก่อสร้าง ประทานบัตรที่ 27667/16228 ของบริษัท เขابันไดนางศิลา จำกัด โดยดำเนินการตรวจวัดบริเวณโรงเรียนบ้านเกาะหมี่ ระหว่างวันที่ 10-13 มีนาคม 2567 พบว่า ทิศทางลมส่วนใหญ่พัดมาจากทางด้านทิศตะวันตกเฉียงเหนือ ด้วยความเร็วลมระหว่าง 0.4-1.8 เมตร/วินาที ซึ่งจัดเป็นลมเบา (Light air) ตามการแบ่งขนาดลมของโบฟอร์ต (The Beau fort Scale of Wind-ภูมิศาสตร์ กายภาพ, ทวี ทองสว่าง และคณะ, 2536) แสดงดังรูปที่ 2-2 และ ตารางที่ 2-6 และเนื่องจากลมส่วนใหญ่พัดมาจากทางด้านทิศตะวันตกเฉียงเหนือ ดังนั้นในช่วงที่มีการตรวจวัด คุณภาพสิ่งแวดล้อม จุดที่คาดว่าจะได้รับผลกระทบจากการดำเนินกิจกรรมของโครงการมากที่สุด คือ ศาลเจ้านาจา แต่เนื่องด้วยความเร็วลมส่วนใหญ่ มีค่าระหว่าง 0.4-1.8 เมตร/วินาที ซึ่งจัดเป็นลมเบา (Light air) ซึ่งเป็นลักษณะ ลมที่มีผลกระทบต่อทิศทางของควันเพียงเท่านั้น จึงทำให้ไม่ส่งผลกระทบต่อการดำรงชีวิตของราษฎรบริเวณ ดังกล่าว อย่างไรก็ตามทางโครงการได้มีมาตรการป้องกันการฟุ้งกระจายของฝุ่นละอองอย่างต่อเนื่อง โดยการสร้างอาคารปิดคลุมโรงโม่หิน ติดตั้งระบบสเปรย์น้ำตามแหล่งกำเนิดฝุ่นละออง และฉีดพรมน้ำตามเส้นทางขนส่งแร่เป็นประจำ หนังสือรับรองผลการตรวจวัดทางห้องปฏิบัติการดังเอกสารแนบ 12 เอกสารสอบเทียบเครื่องมือ ดังเอกสารแนบ 13 และเอกสารอนุญาตขึ้นทะเบียนห้องปฏิบัติการวิเคราะห์ดังเอกสารแนบ 14
